鉄 道 事 故 調 査 報 告 書

IV 西日本旅客鉄道株式会社 北陸線
加賀温泉駅～大聖寺駅間
列車脱線事故（踏切障害に伴うもの）（一部修正）

事故種類：列車脱線事故（踏切障害に伴うもの）

北陸線 か が おんせん 加賀温泉駅～だいしょうじ 大聖寺駅間（複線）
しんすがなみ 新菅波踏切道（第1種踏切道）

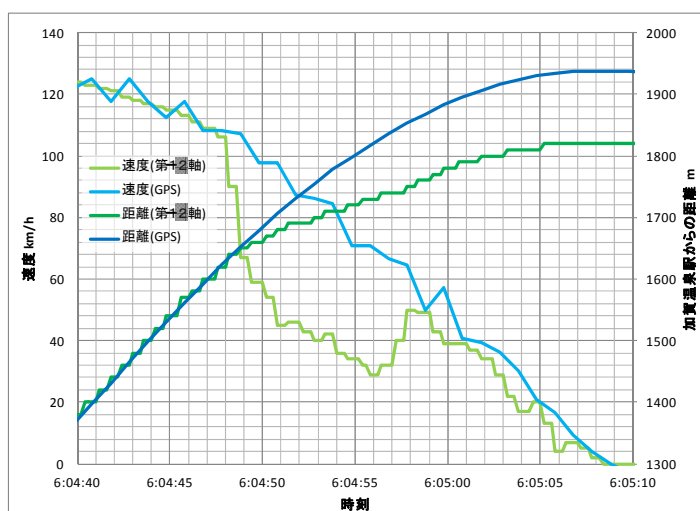
図1 速度と位置

速度（第1・2軸）は6時04分48秒から約1秒間で39km/h減少する。続く約7秒間で38km/h減少した後、約2秒間で21km/h増加して、速度（GPS）に近づき、以後はほぼ同様に推移する。距離（第1・2軸）も、速度低下に伴って増加が緩やかとなり、停止位置では距離（GPS）よりも約110m少なくなる。

この原因として、2.3.4(5)に記述したように、第1軸は従軸であることから、非常ブレーキが掛かった状態で、第2軸の車輪が滑走する、又はレールから浮き上がることにより、車輪の周速度が実際の列車速度よりも遅くなった可能性が考えられる。

2.3.4(2)に記述したように、6時04分45秒以降、列車が停止するまで、非常ブレーキが作動していることを考慮すると、図1において、6時04分48秒ごろの速度(第1軸)の急激な変化により空転滑走再粘着制御が動作し、約1秒後にブレーキが緩解したと考えられるが、速度(第1軸)は04分56秒ごろまでの間で速度(GPS)から大きくずれており、04分58秒ごろに速度(GPS)とほぼ一致している。したがって、第1軸の車輪は、一旦レールから浮き上がった状態で慣性により空転を続けた可能性があると考えられる。

2.4.2(4)、2.4.2(5)及び2.4.4に記述したように、明確な脱線痕が認められなかったこと、レール外側面に断続的に擦過痕が認められたこと、及び本件自動車が本件列車の前頭下部に巻き込まれたまま停車位置まで引きずられていることから、本件自動車を巻き込んだことで第1軸の車輪が浮き上がり、そのままレールを乗り越え、その後、車輪とレールや軌道部品等が接触する状態となり、これによって速度(第1軸)が上昇に転じて脱線したものと推定される。なお、第1軸も第2軸と同様に滑走していた可能性があると考えられるが、その挙動については明らかにすることができなかった。

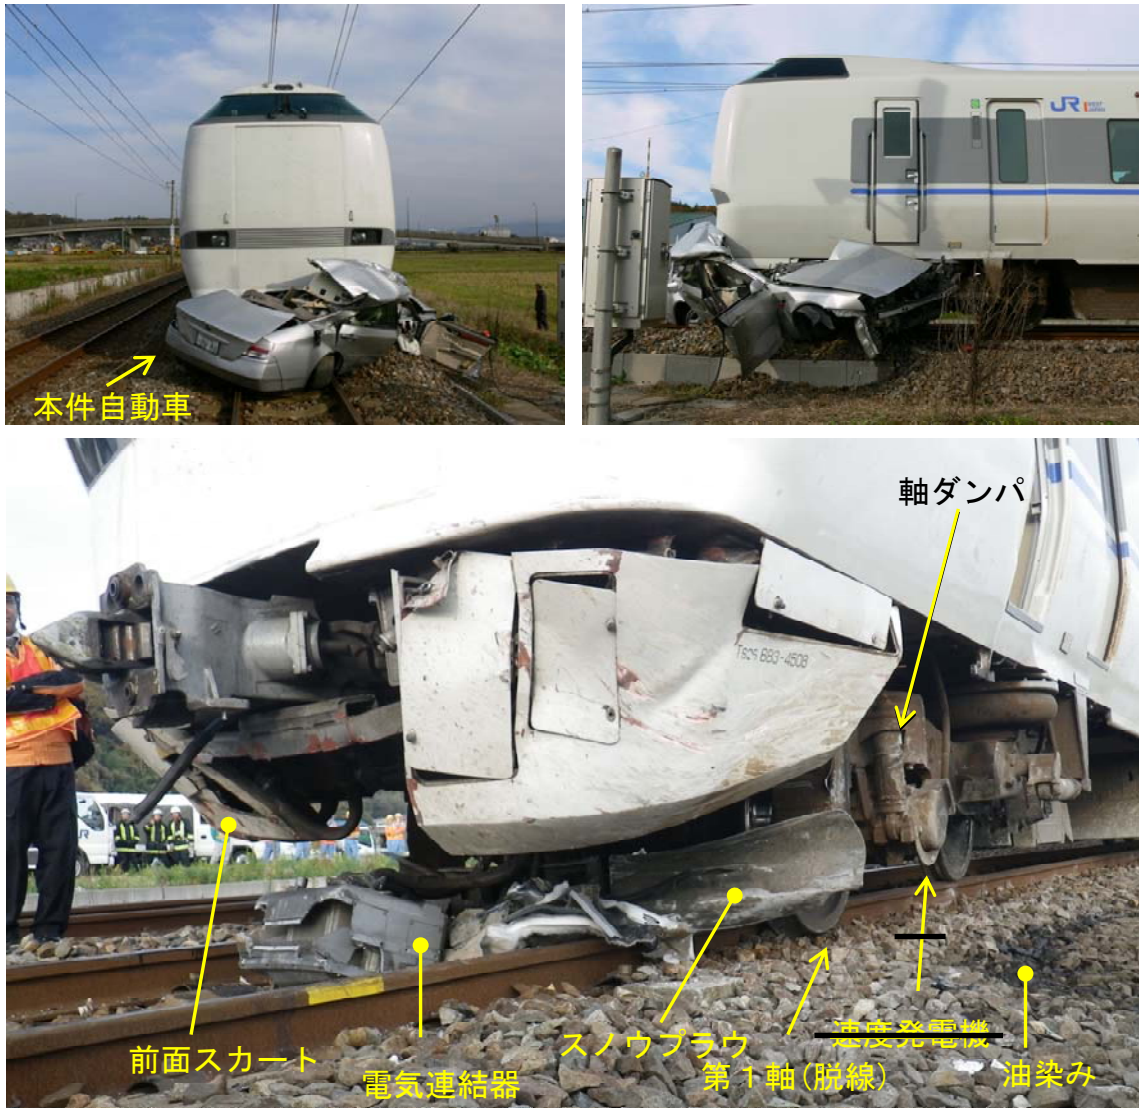
付図9 脱線状況

また、2.3.4(5)に記述したように、脱線した第1軸の前方にはスノウプラウが取り付けられている。2.3.2に記述したように、事故現場周辺の上り線に設置された60kgレールの高さは174mmであり、スノウプラウの下面と車輪フランジ先端までの距離より大きいため、第1軸が脱線してスノウプラウの下面がレール頭頂面に乗った場合に、車輪のフランジ先端がまくらぎに接触することなく列車が進行する可能性があると考えられ、このため、車輪がまくらぎ等の上を走行した痕跡が確認できなかったものと考えられる。

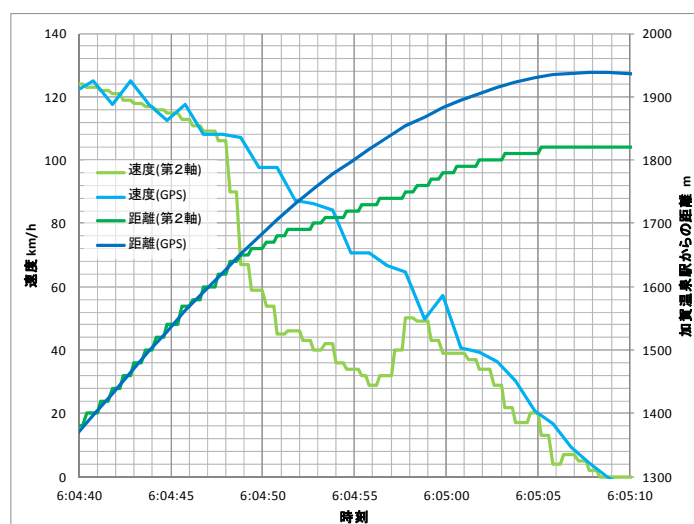
図1 速度と位置

速度（第2軸）は6時04分48秒から約1秒間で39km/h減少する。続く約7秒間

で38km/h 減少した後、約2秒間で21km/h 増加して、速度（GPS）に近づき、以後はほぼ同様に推移する。距離（第2軸）も、速度低下に伴って増加が緩やかとなり、停止位置では距離（GPS）よりも約110m少なくなる。

この原因として、非常ブレーキが掛かった状態で、第2軸の車輪が滑走することにより、車輪の周速度が実際の列車速度よりも遅くなった可能性が考えられる。

2.4.2(4)及び2.4.4に記述したように、明確な脱線痕が認められなかったこと及び本件自動車が本件列車の前頭下部に巻き込まれたまま停車位置まで引きずられていることから、本件自動車を巻き込んだことで第1軸の車輪が浮き上がり、そのままレールを乗り越えて脱線したものと推定される。なお、第1軸も第2軸と同様に滑走していた可能性があると考えられるが、その挙動については明らかにすることができなかった。

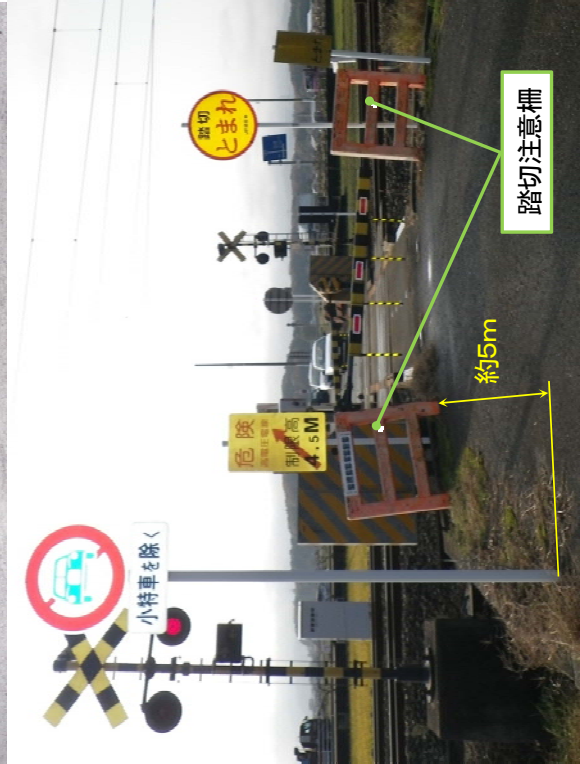
(c)通行止標識
の位置

2.3.1(5)に記述したように、踏切手前の路面に停止線が設けられていないため、自動車を踏切直前で一旦停止する場合、踏切注意柵を目安として停止すると考えられる。2.3.3 に記述したように、通行止標識は踏切注意柵の約5m手前に建植されているため、踏切直前に停止した場合、標識の位置は運転者より後方となる。また、踏切内に設置された注意喚起の看板には、通行止めに関する標記はない。

本件踏切においては、通行止予告看板の建植によって通行止標識の見落としの防止に努めていたが、本事故の状況を踏まえれば、視認性のさらなる向上や、通行止標識手前に停止線を設けて一旦停止させ、通行止標識への注視を促す等の方策が有効と考えられる。また、踏切内の注意喚起看板に、通行止めに関する情報を追加することで、自動車が踏切手前で一旦停止した場合に、運転者に対する追加の情報提供が可能となり、踏切への進入防止に効果があると考えられる。こうした視認性向上策や、追加の情報提供策等の改善策について、同社と道路管理者等が調整し、適切な措置をとることが望ましい。

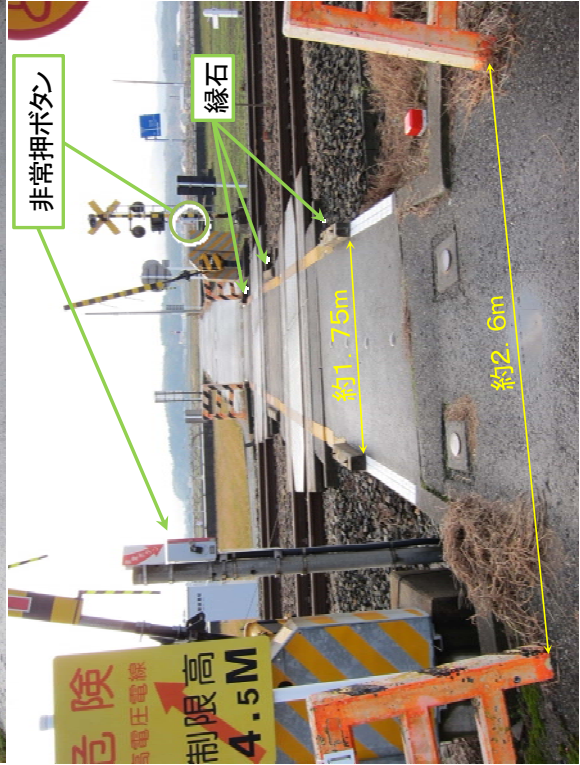
(d)踏切道の
状況

2.3.1(4)及び2.3.5に記述したように、下り線側（本件自動車の進入側）の踏切注意柵の間隔は約2.6mであり、本件自動車の車体幅1.77mに対して余裕があるため、通過は可能である。また、2.3.1(7)に記述したように、踏切道入り口側の縁石間隔は約1.75mであり、本件自動車の車体幅よりも狭いが、本件自動車のトレッドにタイヤ幅を加えた、タイヤの外側面間距離（1.725m）よりも若干広いため、踏切道へ進入することは可能である。しかしながら、その余裕はわずかであることから、タイヤが縁石と接触せずに通過することは困難であると考えられる。

また、2.3.1(1)に記述したように、踏切道の幅員は2mあり、本件自動車は通行可能であるが、寸法的な余裕が小さいこと、及び本件踏切の踏切道には一部に縁石が設置されているが、それ以外の箇所では縁石がなく幅員に余裕がないことから、ハンドル操作によって進路がそれ、落輪に至った可能性があると考えられる。

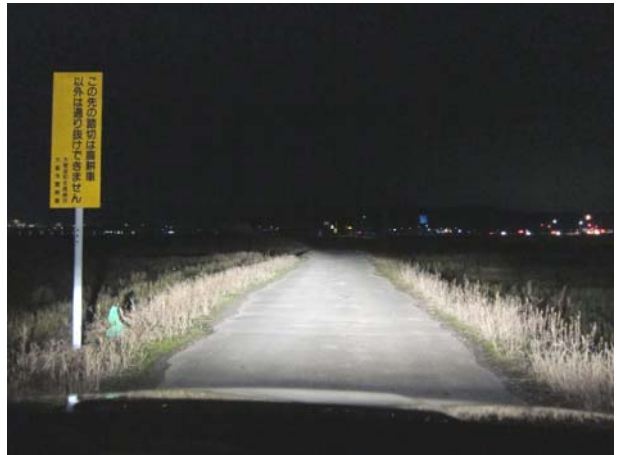
(a) 通行止予告看板と、本件道路路肩の状況

舗装の幅が狭く、路肩に草むしており、道路の幅が狭く感じられることから、路面に注意が向き、視線が下がっていた可能性が考えられること

また、看板に記載された文字数が多く、要点を強調する記載方もされていないこと

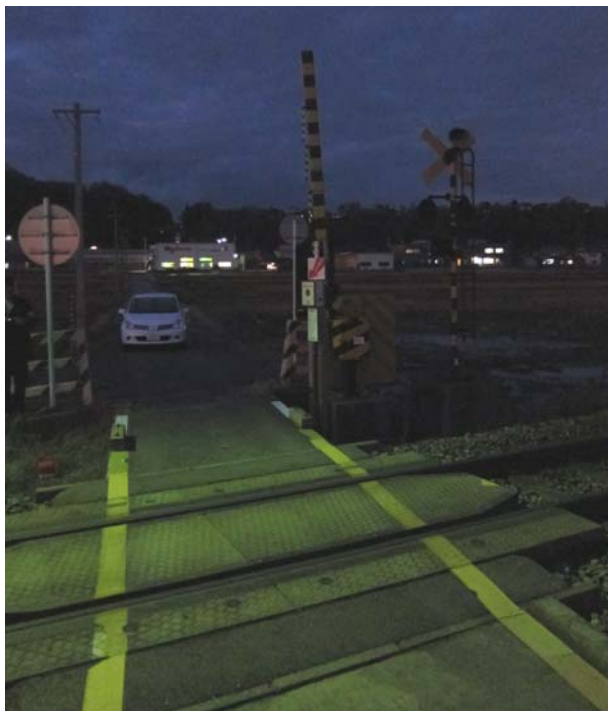
(a) 進入側

- (1) 上り線側（本件自動車の進出側）の非常押ボタンは、踏切警報機の支柱に設置されており、さらに、2.3.1(3)に記述した夜間照明からも遠いため、事故発生時には、踏切内からは見えにくかった可能性が考えられること
- (2) 下り線側（本件自動車の進入側）の非常押ボタンは、本件自動車が踏切道の加賀温泉側に落輪していることから、本件自動車の運転席（右中央）付近からは、自動車の左後方に位置することになるため、非常押ボタンが本件自動車の車体の影になり、見えなかった可能性が考えられること

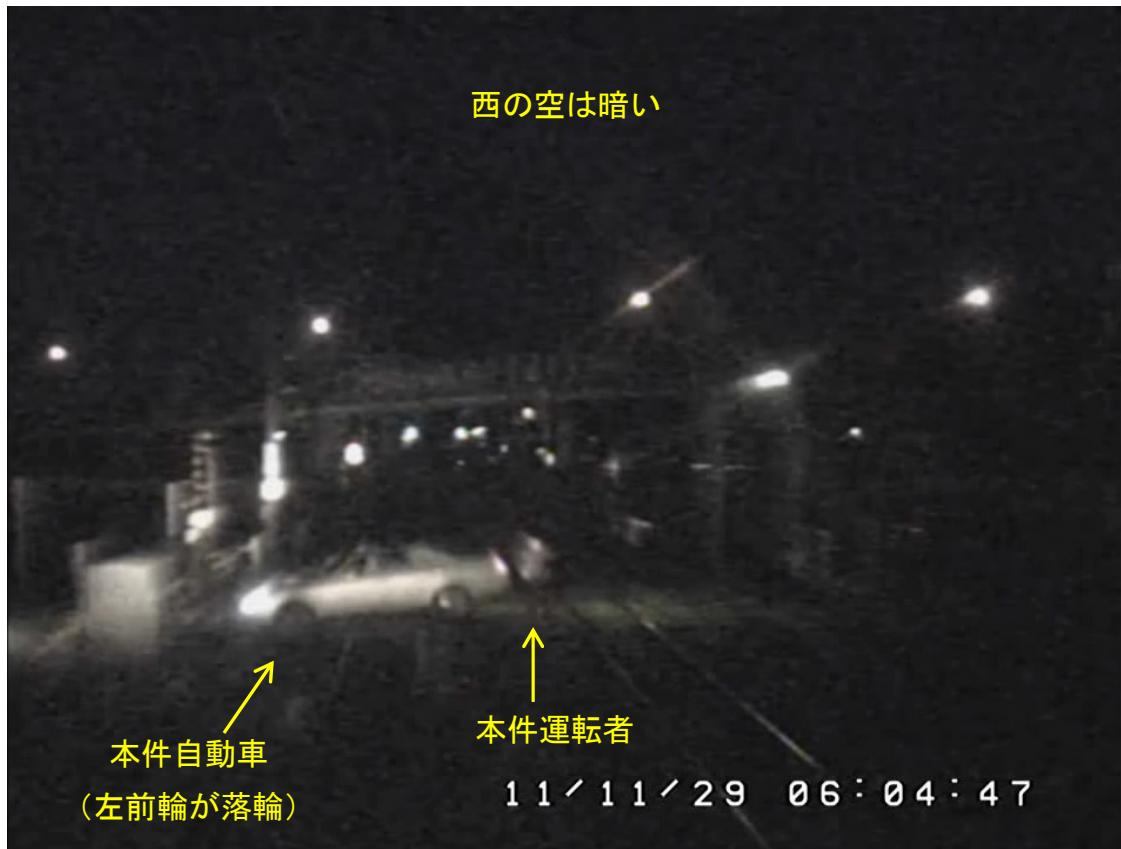
(c) 衝突直前の状況（運転室のカメラ）

2.3.4(3)に記述した運転室のカメラに記録された映像（付図7(c)）及び2.4.2(3)に記述した踏切道の痕跡から、衝突時には、本件自動車の左前輪が踏切道から落輪していたものと推定される。

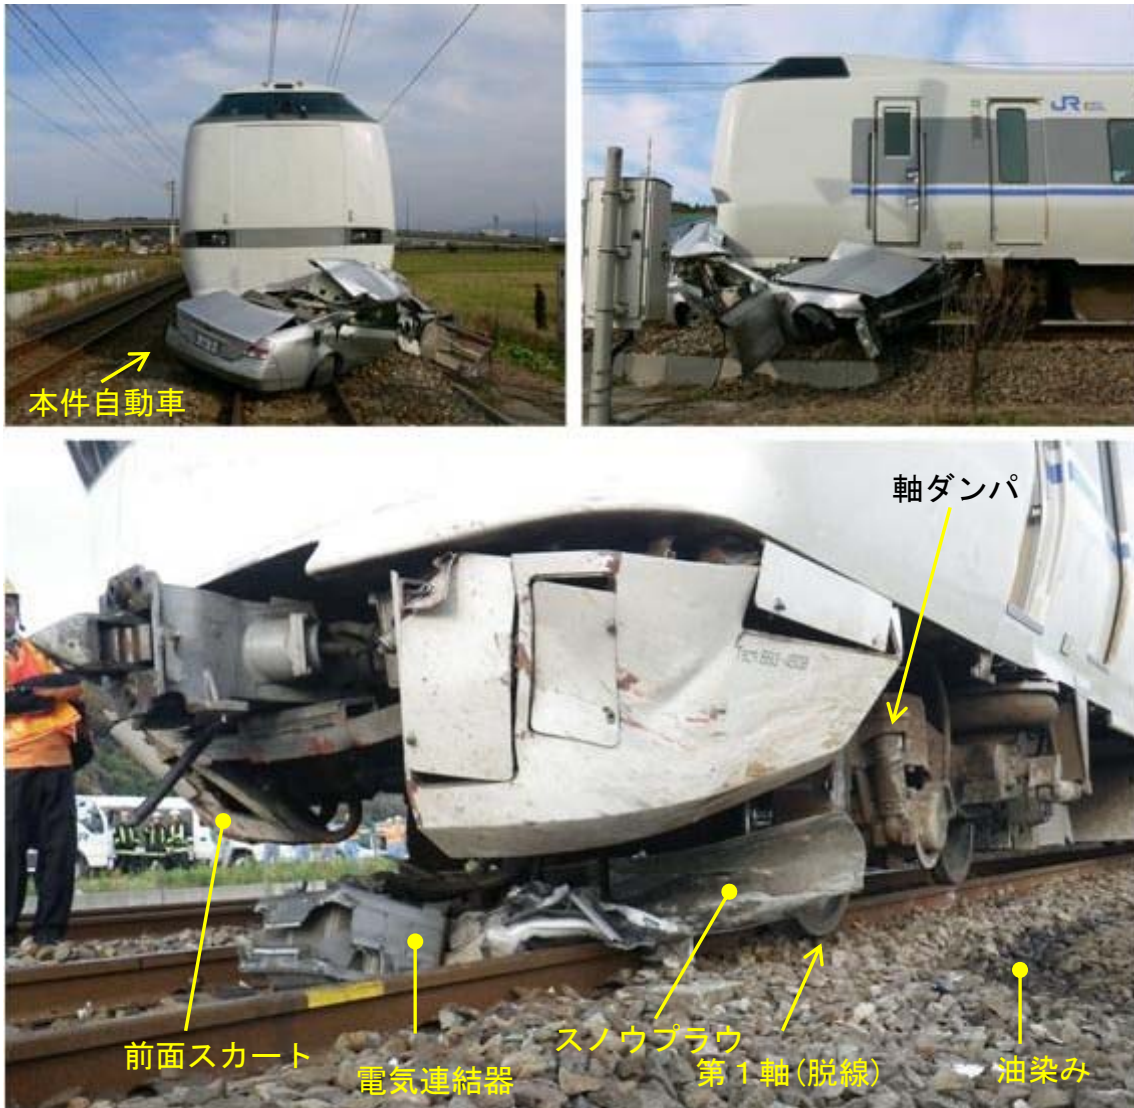
付図9 脱線状況

本件列車は、本件踏切で本件自動車と衝突して、約300m行き過ぎた新敷地踏切道手前に停止し、1両目の前台車第1軸が左へ脱線していた。

1両目前台車は左側レベリングバルブ、速度発電機、軸ダンパが破損し、車体では、前面スカート、スノウプラウ、密着連結器及び電気連結器等が大破した。

本件自動車は、本件列車の1両目前頭下部に巻き込まれた状態で、新敷地踏切道手前まで引きずられ、大破していた。なお、火災の発生はなかった。

また、2.3.4(5)に記述したように、脱線した第1軸の前方にはスノウプラウが取り付けられている。2.3.2に記述したように、事故現場周辺の上り線に設置された60kg レールの高さは174mm であり、スノウプラウの下面と車輪フランジ先端までの距離より大きいため、第1軸が脱線してスノウプラウの下面がレール頭頂面に乗った場合に、車輪のフランジ先端がまくらぎに接触することなく列車が進行する可能性があると考えられ、このため、車輪がまくらぎ等の上を走行した痕跡が確認できなかったものと考えられる。

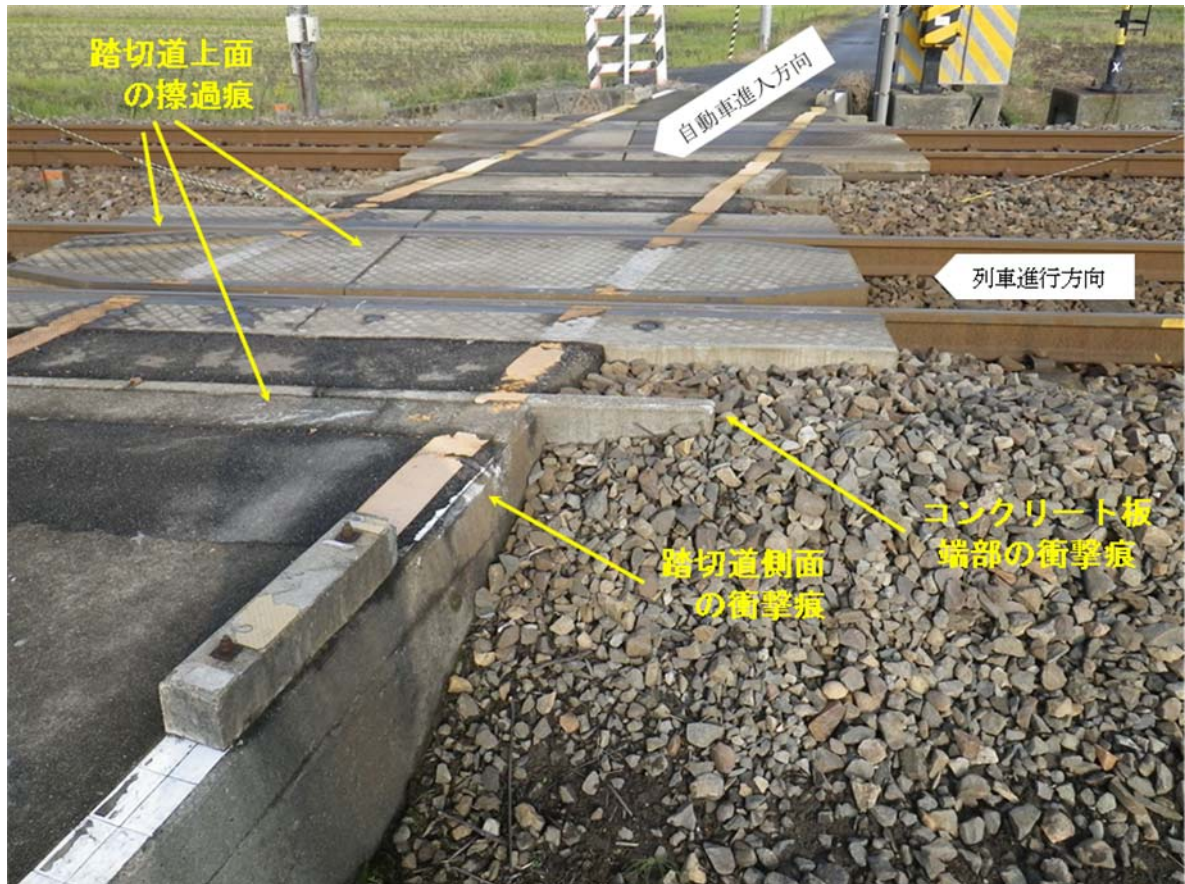
付図 1 0 踏切の損傷及び痕跡の状況

(1) 本件踏切から、本件列車1両目の停止位置までの間の、まくらぎ、レール締結装置等が破損し、道床バラストが飛散していた。

(2) 踏切道の上面に擦過痕、側面には衝撃痕があった。

(3) バラスト肩部に設置されたコンクリート板の端部に衝撃痕があった。

(4) 本件列車の車輪がレールを乗り越えた痕跡や、まくらぎ等の上を走行した痕跡は確認できなかった。

(5) 脱線した1両目前台車第1軸の後方の左レールには、頭頂面に連続した擦過痕及び左側面に断続的な擦過痕が見られた。頭頂面の痕跡は薄く、陽光が直接当たっている場所では確認できたが、それ以外の場所については確認できなかった。
