鉄 道 事 故 調 査 報 告 書

I 流鉄株式会社 流山線 小金城趾駅～幸谷駅間 列車脱線事故（踏切障害に伴うもの）

平成26年11月27日

事故種類：列車脱線事故（踏切障害に伴うもの）

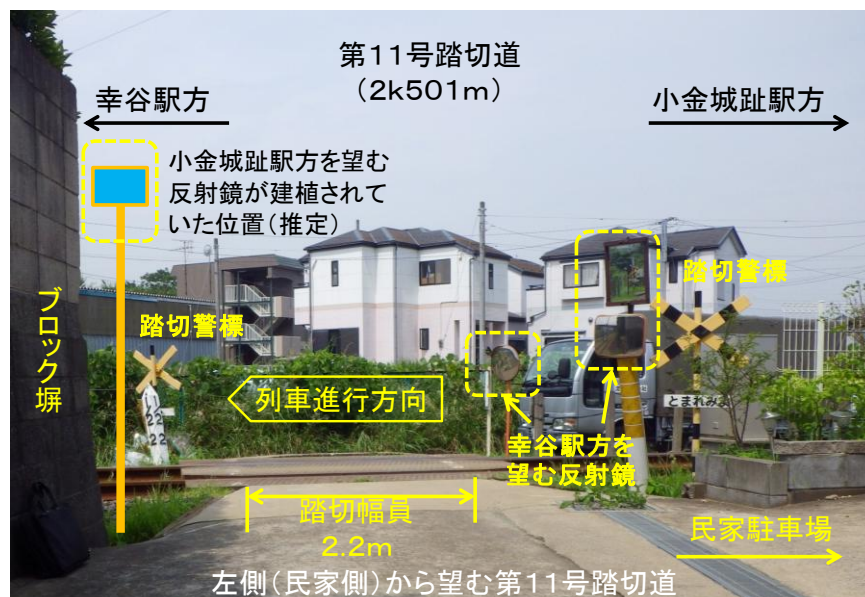
同社が設置した小金城趾駅方の反射鏡の上部には、本件踏切左側の民家の所有者が取り付けした反射鏡（幸谷駅方から来る下り列車を確認するもの）が設置されている。幸谷駅方の反射鏡（小金城趾駅方から来る上り列車を確認するもの）は事故後、倒壊していたが、同社によると、道路面からの高さ約2mの位置に設置されていたとのことであった。

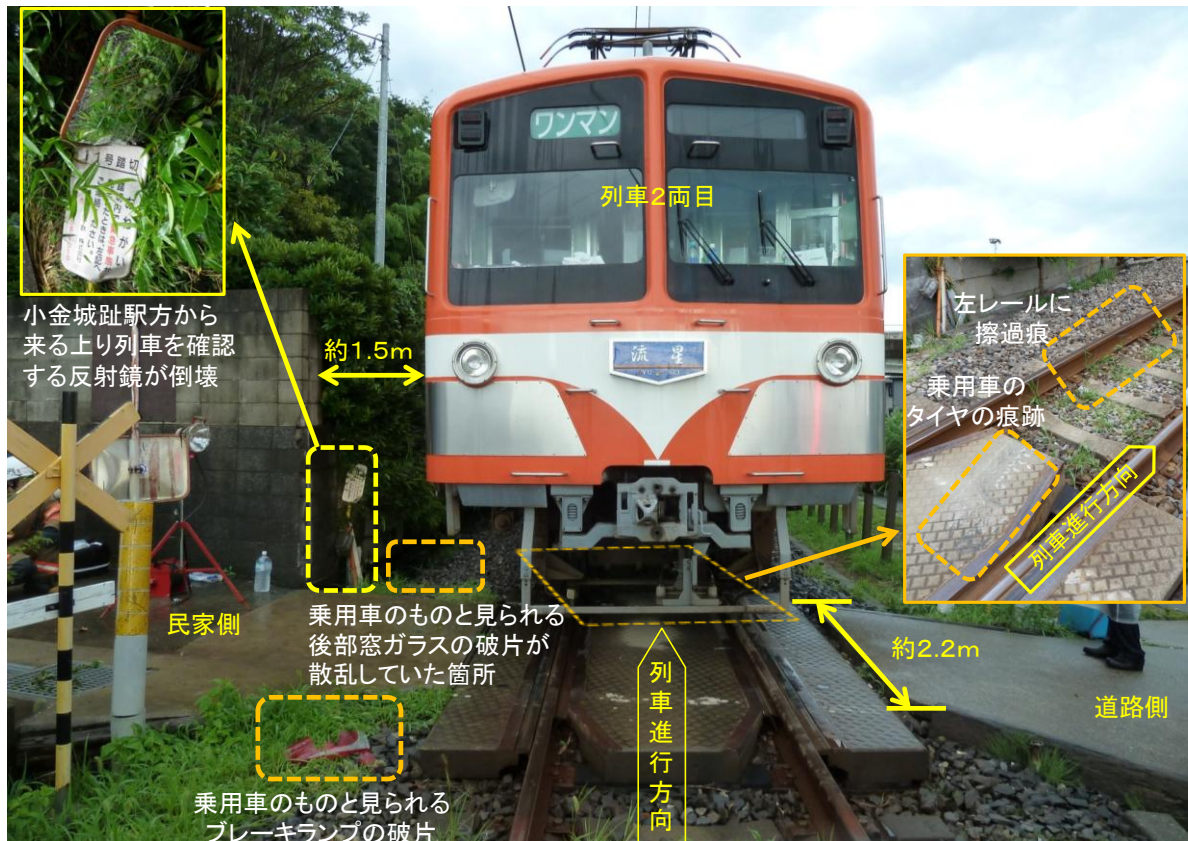
付図3 第11号踏切道の事故後の状況

2.4 鉄道施設等の損傷	<p>(1) 鉄道施設</p> <p>本件踏切の幸谷駅方の踏切舗装板上には、乗用車のものとみられるタイヤの痕跡が見られた。</p> <p>本件踏切から約3m幸谷駅方の左レール(2k498m付近)には、乗用車によるものとみられる擦過痕が見られ、また、本副49号電柱の先の2k477m付近から列車1両目前台車が停止していた位置までのPCまくらぎには、列車1両目前台車第2軸の車輪が走行したとみられる痕跡が連続してあった。</p> <p>線路左側に建植されていた本副49号電柱が折損して、同電柱に固定されているクロスビームが曲損し、電車線の一部に損傷箇所が見られた。</p> <p>(2) 鉄道車両</p> <p>1両目前台車第1軸は線路の左へ約9cm、第2軸は線路の右へ約22cm脱線していた。また、1両目の車両は右へ傾いていた。</p> <p>1両目は、前面下部に設置されている自動列車停止装置(以下「ATS」という。)の受電器のガードの左側が屈曲し、乗用車のタイヤが接触したような痕跡が中央付近に見られた。1両目左側の前面から側面、前台車の左側には多くの擦過痕が見られた。また、前後台車間の左側の床下機器等の多くに脱落や損傷が見られた。</p> <p>2両目は、幸谷駅方のパンタグラフ舟体<small>しゅうたい</small>の左側に地絡したとみられる痕跡があった。</p> <p>(3) 乗用車</p> <p>列車と衝突した乗用車は、本副49号電柱の建植位置付近に停止しており、原形が分からないほど屈曲し、大破した状態で、列車1両目</p>

<p>の前後台車間の車両の下に入り込み、車両の左側を持ち上げるような状態になっていた。</p> <p>事故後の調査時に本件踏切付近を確認したところ、乗用車のものとみられる電熱線がついている後部窓ガラスの破片が、本件踏切左側の幸谷駅方に設置された反射鏡の建植位置付近に多く散乱していた。また、乗用車のものとみられるブレーキランプ（赤色）の破片が本件踏切左側の小金城趾駅方の線路脇に落ちていた。</p> <p>(4) その他の施設</p> <p>本件踏切左側の幸谷駅方の反射鏡が倒壊し、本件踏切から本副49号電柱付近までの線路左側の下部に設置されているコンクリート板が複数破損していた。</p> <p>(付図3 第11号踏切道の事故後の状況、付図4 列車1両目の事故後の状況、付図5 列車の脱線及び損傷の状況 参照)</p>

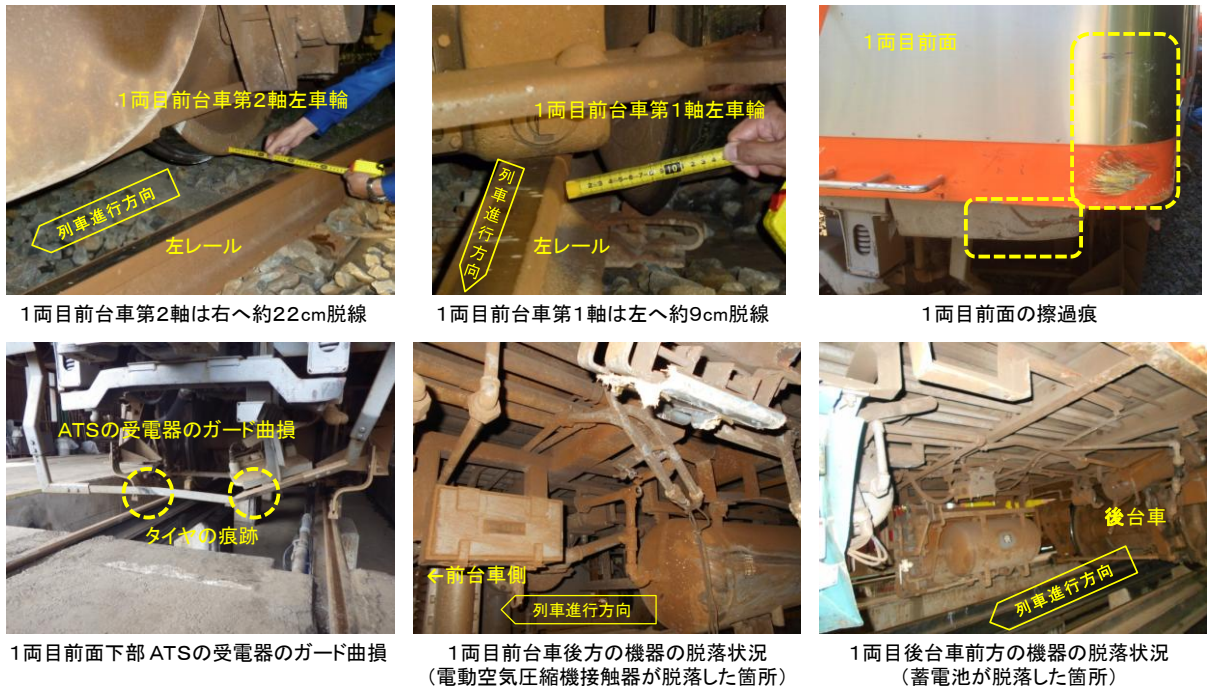
付図5 列車の脱線及び損傷の状況

本件踏切から第10号踏切道間の線路左側の民家のコンクリート板が損壊していたこと、本副49号電柱（2k481m）が折損していたこと、乗用車が同電柱付近で大破して停止していたこと、乗用車が列車1両目の前後台車間の左側から車両の下に入り込み、車両の左側を持ち上げるような状態になっていたこと、1両目前台車の左側に多くの擦過痕があり、前台中後方の床下機器が脱落していたこと、及び2k477m付近から列車1両目が停止していた位置までのPCまくらぎに列車1両目前台車第2軸の車輪が走行したような痕跡が見られたことから、列車は、本件踏切で乗用車と衝突後、左側下部に乗用車を引きずりながら走行していたと考えられる。

その後、乗用車が、線路脇に建植されていた本副49号電柱に衝突した際に、列車1両目の左側から車両の下に入り込み、前台中の左側に接触したことから、2k477m付近で1両目前台車第2軸が右へ脱線し、同台中第1軸が左へ脱線したと考えられる。

※上段の写真は事故現場にて撮影したもの、下段の写真は事故後に流山駅構内にて撮影したもの

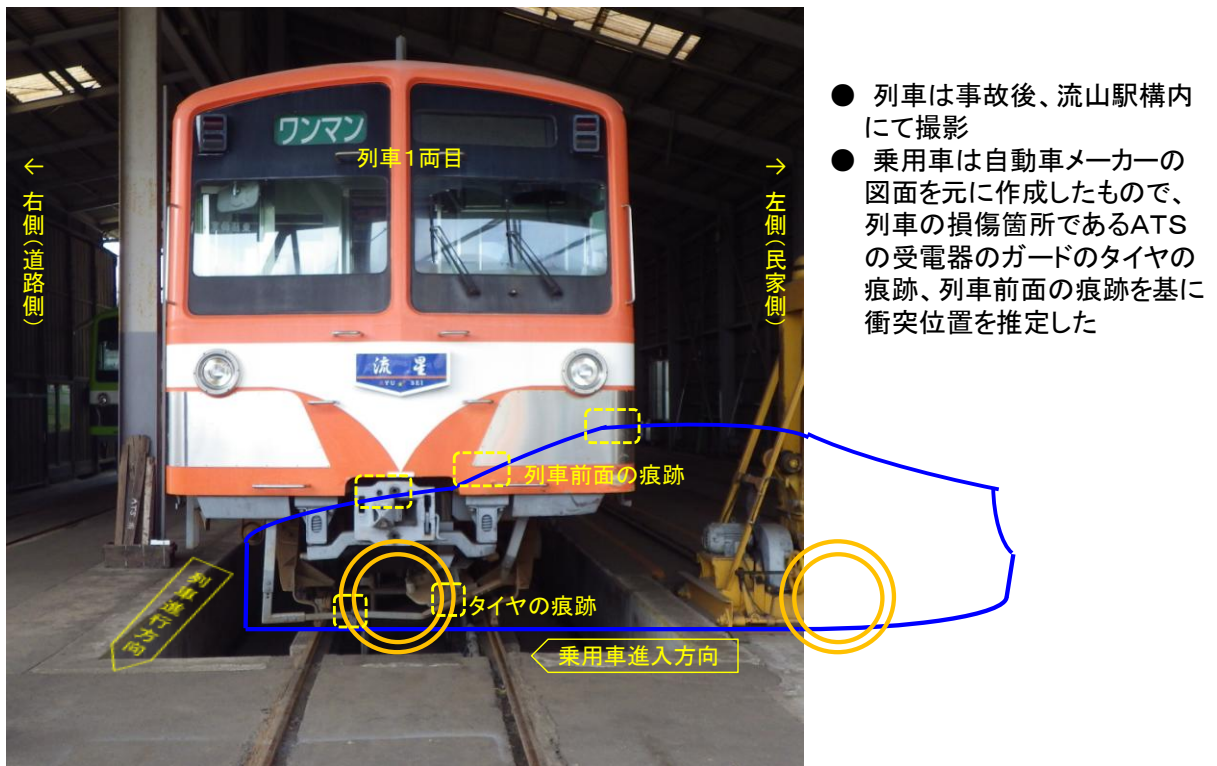
付図6 列車と乗用車の衝突状況 (推定)

運転士の口述及び乗用車のもとみられる破片等の散乱状況から、乗用車は本件踏切の左側（民家側）から進入してきたと考えられる。また、乗用車が衝突した列車の位置については、列車1両目先頭のATSの受電器のガードの損傷状況及びタイヤの痕跡、列車前面の複数の擦過痕、列車左側の床下機器の損傷状況、本件踏切の接続軌道面上にあるタイヤの痕跡及び線路上の痕跡等により、乗用車は列車前面下部の中央から左側に衝突したと考えられる。
