# 鉄 道 事 故 調 査 報 告 書

II 東日本旅客鉄道株式会社 大湊線 下北駅～大湊駅間 列車脱線事故

事故種類：列車脱線事故

発生場所：青森県むつ市

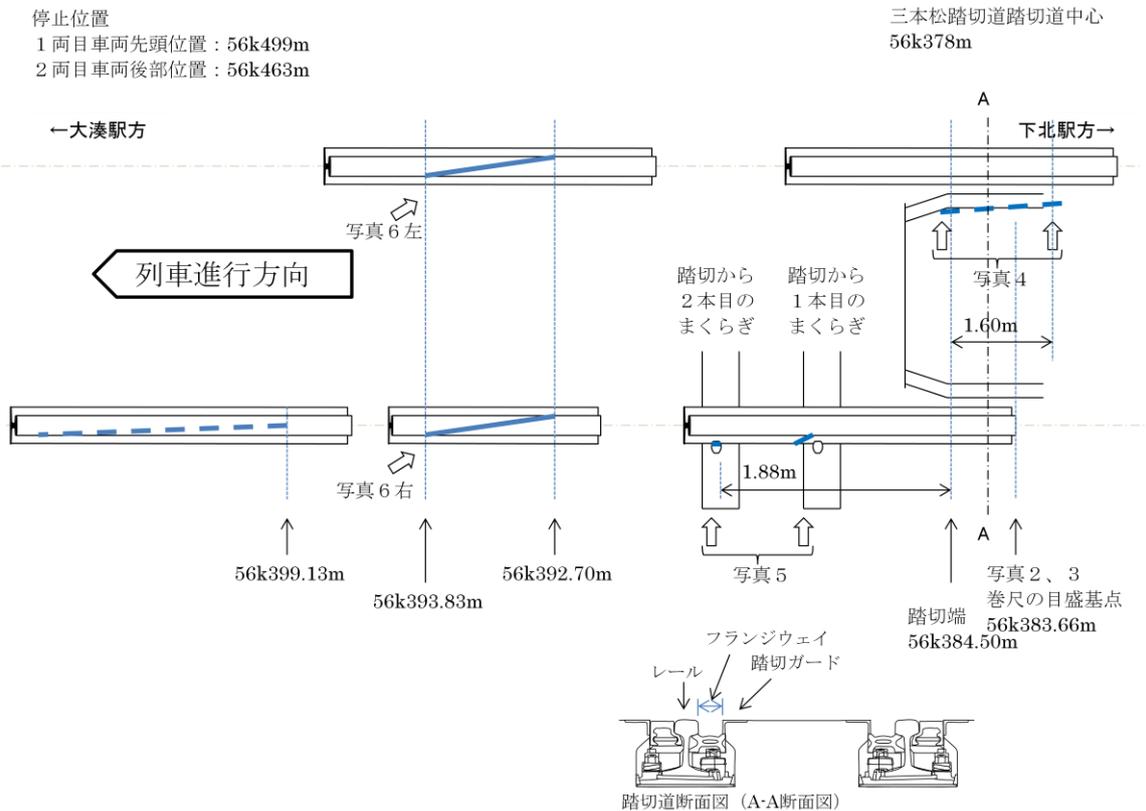
付図4 レール上の痕跡図

このことから本事故は、本件列車が本件踏切でレールやフランジウェイ内にできた氷状に固くなった雪に乗り上げたことにより左に脱線したものと考えられる。なお、脱線した本件列車1両目前台車の脱線軸順は、2.4.1に記述したとおり2つめの脱線痕である56k392m～56k393m付近の左右のレール頭頂面それぞれに筋状の傷が右から左へきれいな直線を描いていることから第1軸が初めに左に脱線し、その後、脱線した第1軸の進行方向に台車が引っ張られたことにより第2軸も左に脱線

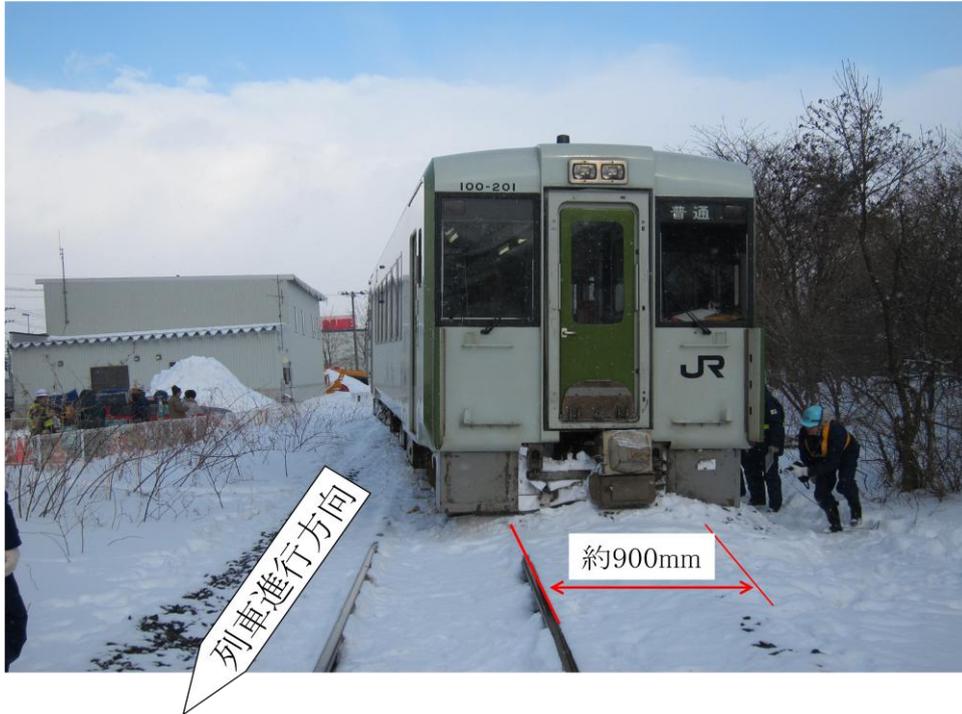
# 写真1 脱線の状況

本件列車の1両目車両の前台車全軸が左に約900mm脱線していた。なお、事故現場付近には、金属や石塊などは見られなかった。

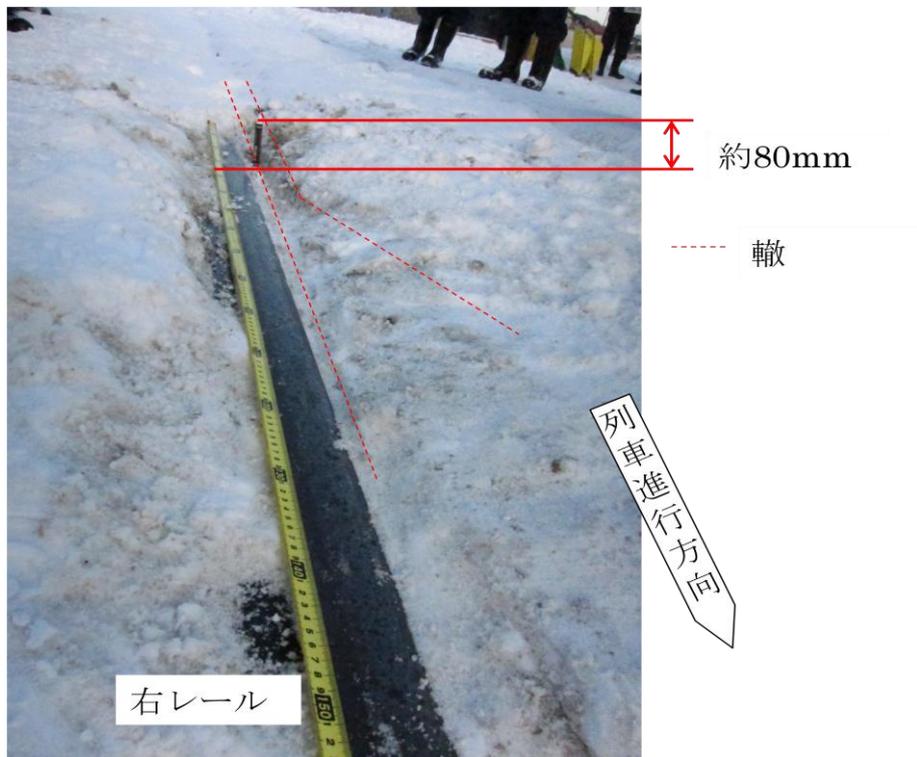
# 写真2 56k383m付近の轍の状況

- (1) 本件踏切上の事故発生から調査時までの降雪による新雪を取り除くと、下北駅方から右レールの左側（軌間内）には、列車走行により幅約60mm、深さ約80mmの<sup>わだち</sup>轍が雪で構成されていたが、56k383m付近で轍の左側が崩れていた。なお、消雪後確認したところ、同付近右レールの左側の踏切舗装板エッジ部分（56k382m～56k384m付近の踏切ガード）に筋状の傷が断続的にあった。
  - (2) 本件踏切を抜けて1本目のまくらぎ上の左レール外側レール底部に筋状の傷があった。さらに、2本目のまくらぎ（56k386m付近）上の左レール外側の犬くぎに損傷があった。
  - (3) 56k392m～56k393m付近の左右のレール頭頂面それぞれに筋状の傷があった。
  - (4) 56k399m付近から本件列車停止位置付近まで左レール頭頂面に断続的に傷があった。
  - (5) 本件踏切大湊駅側踏切端から本件列車停止位置付近まで左側の道床肩部が崩れていた。
  - (6) 本件踏切大湊駅側のまくらぎから、本件列車1両目車両の先頭付近のまくらぎまで160本のうち87本が損傷していた。
- (付図4 レール上の痕跡図、写真2 56k383m付近の轍の状況、写真3 フランジウェイ内の雪の状態 写真4 56k382m～56k384m付近の痕跡、写真5 56k386m付近の痕跡、写真6 56k392m～56k393m付近の痕跡、写真7 脱線の痕跡 参照)

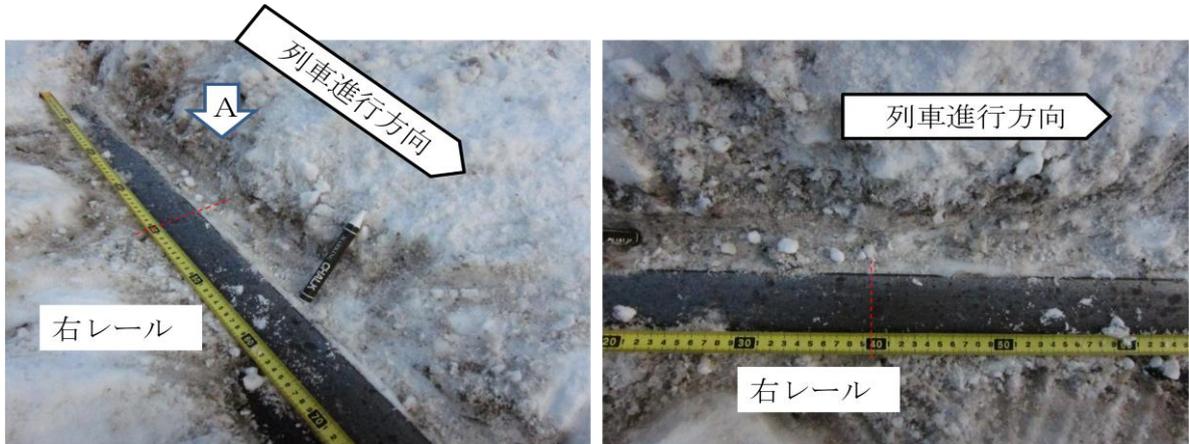
### 写真3 フランジウェイ内の雪の状態

なお、本件列車が乗り上げた障害物は、以下のことから、気温変化によりできた氷板<sup>\*3</sup>や踏切道上の道路圧雪により、レールやフランジウェイ内にできた氷状に硬くなった雪と考えられる。
