# 鉄道事故調査報告書

東日本旅客鉄道株式会社 信越線 妙高高原駅～関山駅間 列車脱線事故

平成26年 3 月 28 日

事故種類：列車脱線事故

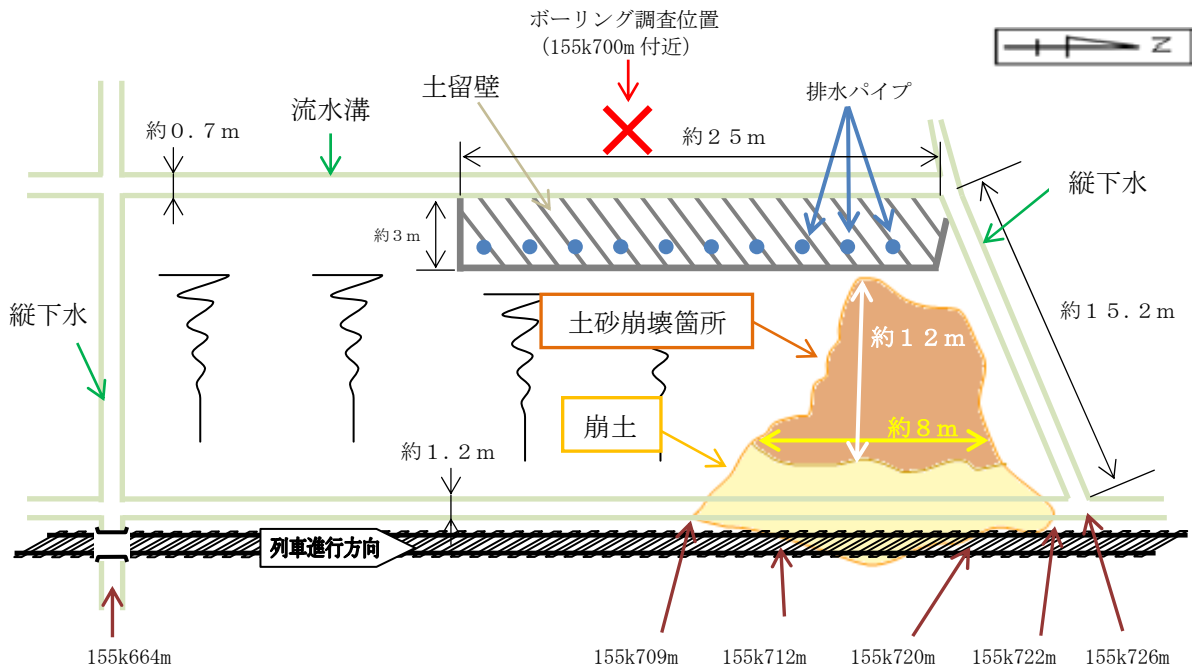
付図4 事故現場付近の斜面の模式図（事故後）

事故現場の左には、高さ約6.6mの本件斜面とその上部に土留壁があり、その中腹部の崩壊箇所(長さ約12m、幅約8m、深さ約0.6m、推定される崩壊土量約30m<sup>3</sup>)からの土砂が斜面下方に向かって崩れた痕跡があった。

本件斜面上部には土留壁（高さ約3m、幅約2.5m）が設置されており、その土留壁には排水パイプ10本が等間隔に設けられていた。

また、155k664m及び155k726mには縦下水が設置されており、流水は線路方向に平行に敷設されている流水溝を經由して事故現場の東に流れている関川に排水されていた。

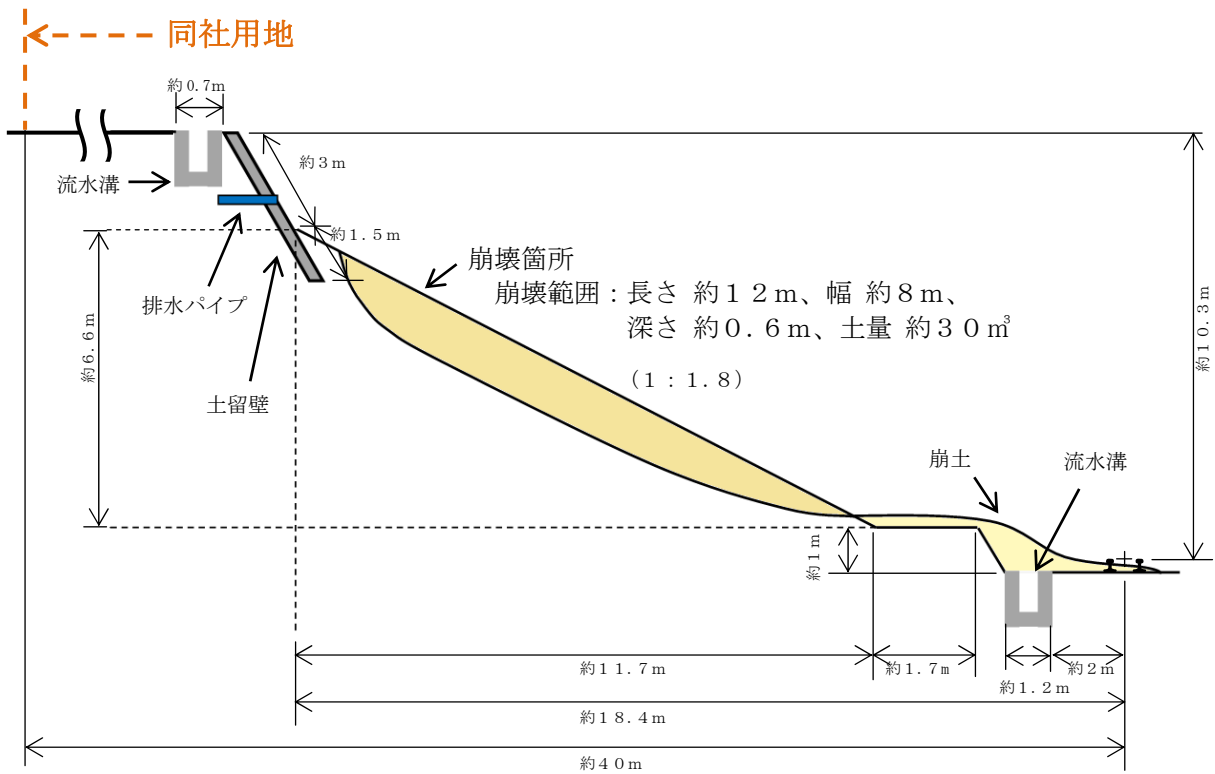
付図5 崩壊した斜面の模式縦断面図（事故後）

本件斜面はのり面、その上部に土留壁があり、本件斜面上部から西に向かって平坦地になっている。本件斜面直近の平坦地（線路中心から西に約40m）付近までが同社の用地であり、線路（レール頭頂面）からこの平坦地までの高さは約10mである。

3.4.1 に記述したように、今期は平年に比べ急激に融雪が進んだと考えられること、3.4.2 に記述したように、本件斜面上部に農地等からの水が流れ込んでいたこと、及び 2.4.4 に記述したように、ボーリング調査の結果、土留壁下部付近である本件斜面上部から深度 6.15～6.45 m の自然含水比が他層より高いことから、本件斜面上部への集中的な流水と、これに伴う土留壁背後の地盤の地下水位の上昇により、土留壁の基礎周りに浸透水の圧力が作用して、この付近の地盤が破壊され、本件斜面の表面の土層が崩壊した可能性があると考えられる。

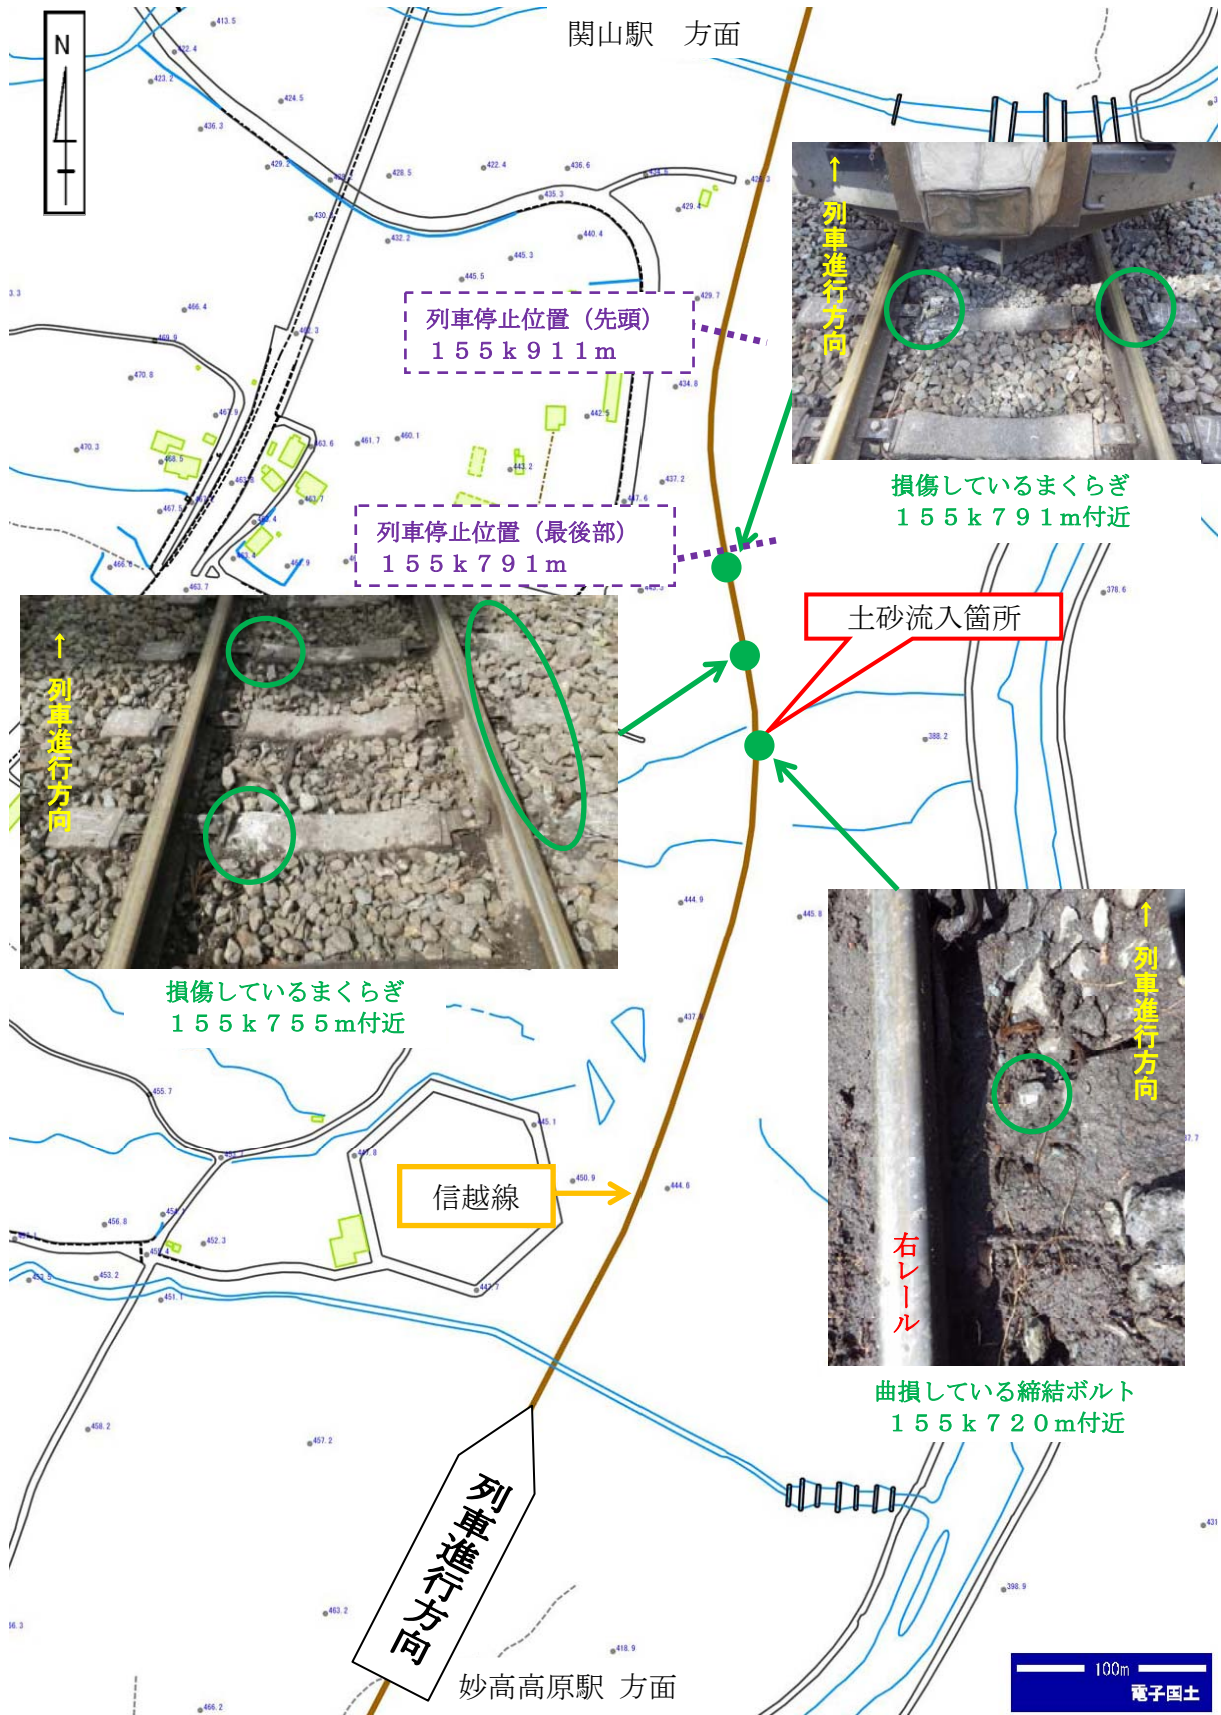
付図6 事故後の軌道状態

155k720m付近の右レールの軌間外側（右側）のレール締結装置  
の締結ボルトが本件列車の進行方向に曲損していた。さらに、そこから本  
件列車停止位置（先頭）の155k911m付近まで断続的にまくらぎ及  
びレール締結装置等に車輪によるものと見られる損傷があり、その損傷は、  
右レール及び左レールの右にレールと平行に続いていた。

レール上に脱線に関する明らかな痕跡は、見られなかった。

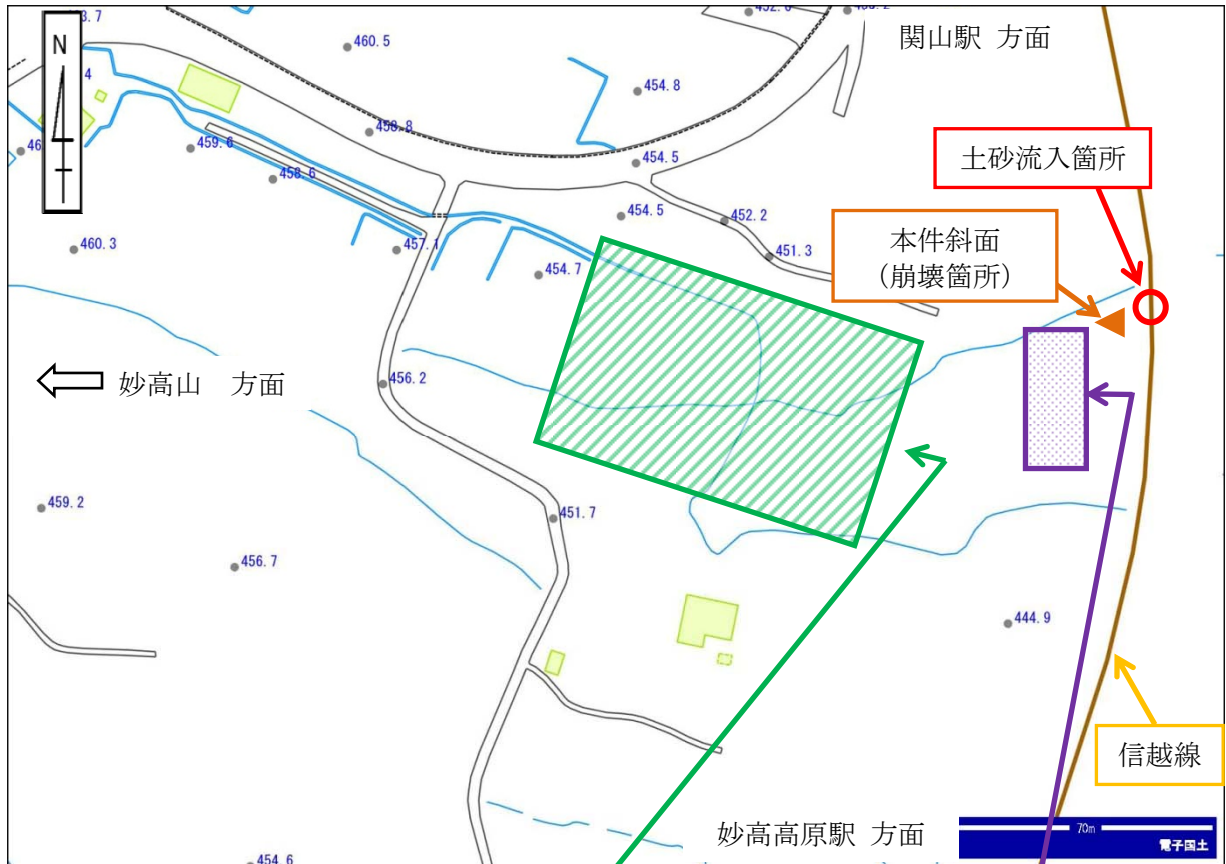
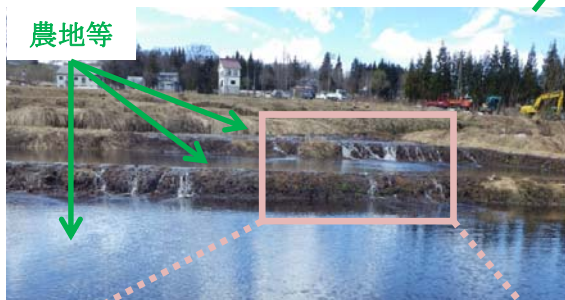
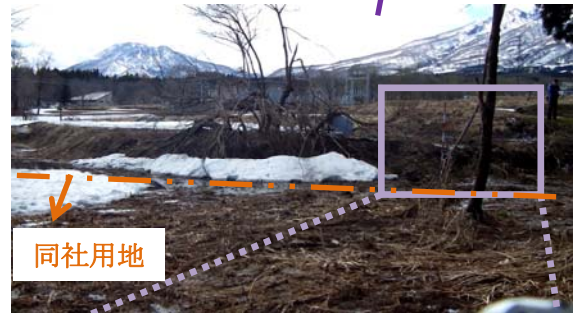
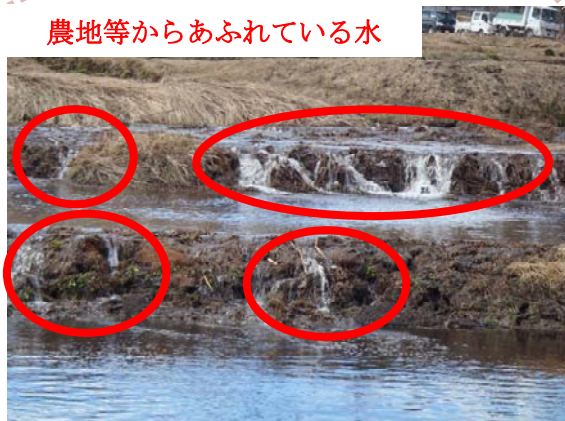
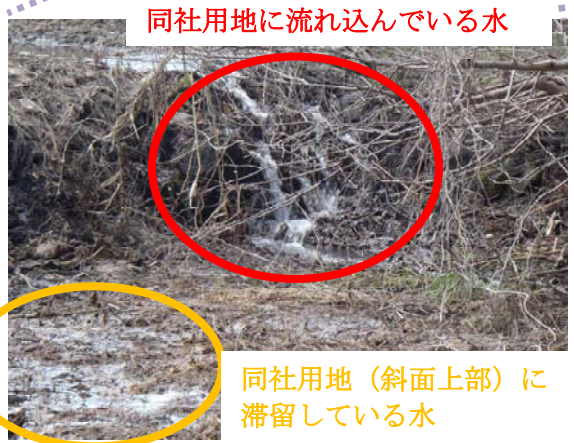
付図7 妙高山側から事故現場付近への流水の状況

事故後に農地等を確認した際、その一部から水があふれており、同社の用地（本件斜面の上部付近）に流れ込んでいた。しかし、同社の用地にある流水溝の水は、あ

3.4.1に記述したように、今期は平年と比べ急激に融雪が進んだと考えられることから、2.7に記述したように、水が本件斜面の西にある農地等の湛水量の限界を超え、本件斜面の上部に流れ込み、本件斜面の上部は水浸しの状態になっていたと考えられる。

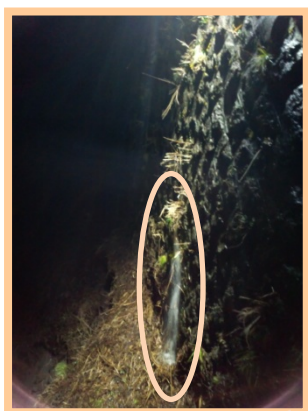
また、土留壁の中腹に排水パイプが10本敷設されており、同社によると、事  
故発生直後、この排水パイプのうち数本から排水があり、特に、崩壊箇所の上部  
にある排水パイプからの排水量が他より多かったとのことである。

排水パイプより  
勢いよく流れて  
いる水  
(事故直後)

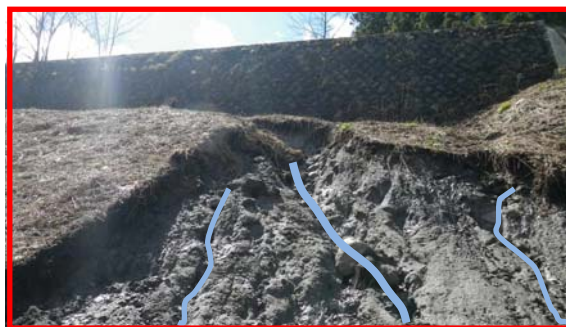
事故後に調査したところ、基礎底面部付近の3箇所から湧水が流出していたこ  
とを確認した。

崩壊した斜面内部からの流水

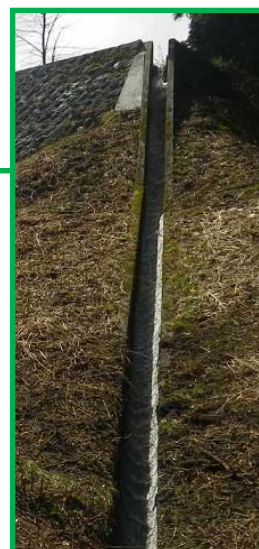
上部より勢いよく流  
れている水

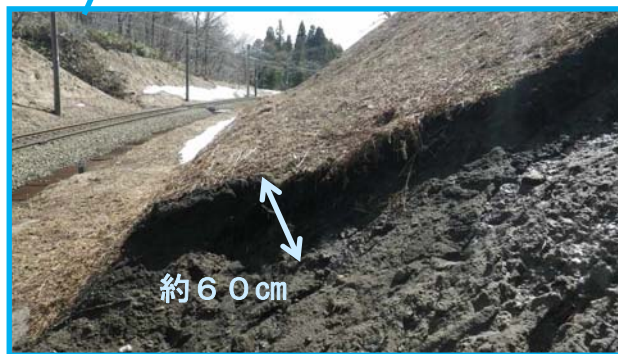
崩壊した斜面の深さ

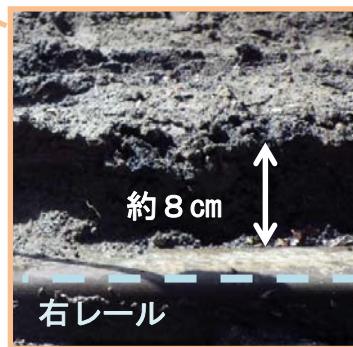
線路内の土砂は、155k712mから155k720m付近にレール頭頂面から最大約8cm堆積しており、主に水分を含んだ砂であった。

軌間に堆積していた土砂

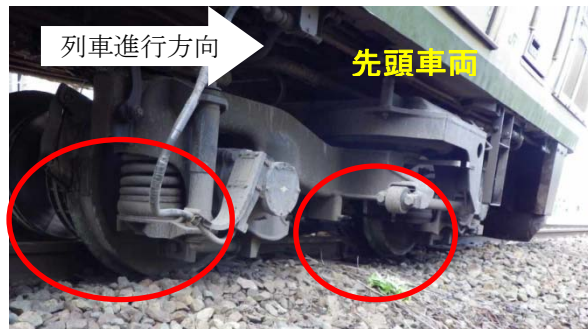
本件列車は、その先頭が155k911m付近に停止し、先頭車両の前台車第1軸が約15cm、第2軸が約16cmそれぞれ右に脱線していた。

前台車第1軸及び第2軸 右に脱線

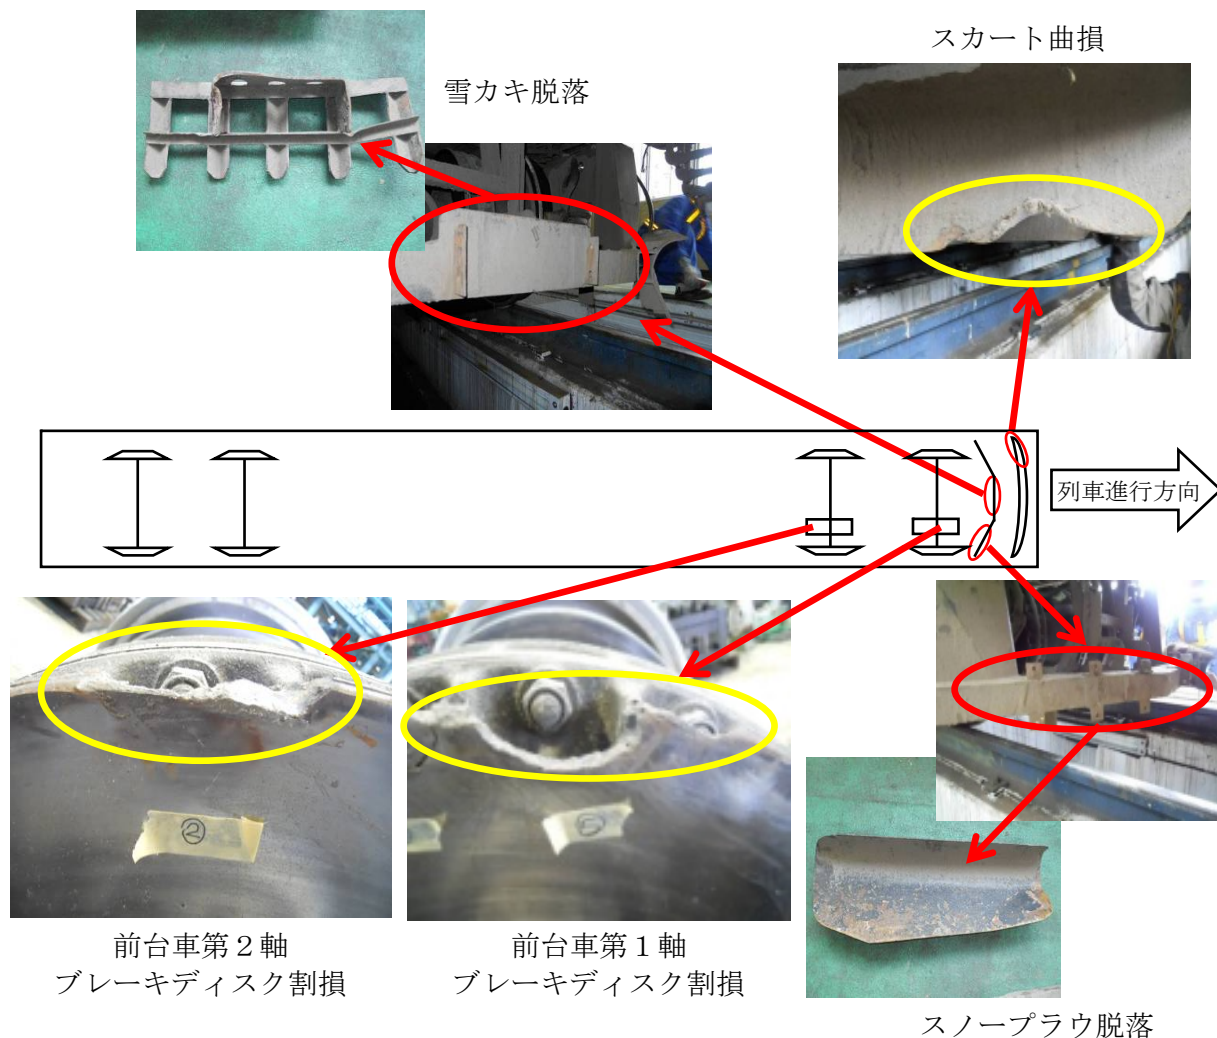
#### (1) クハ189-9 (先頭車両)

- ① スノープラウ及び雪カキの脱落
- ② スカートの曲損
- ③ 前台車の第1軸及び第2軸のブレーキディスクの割損

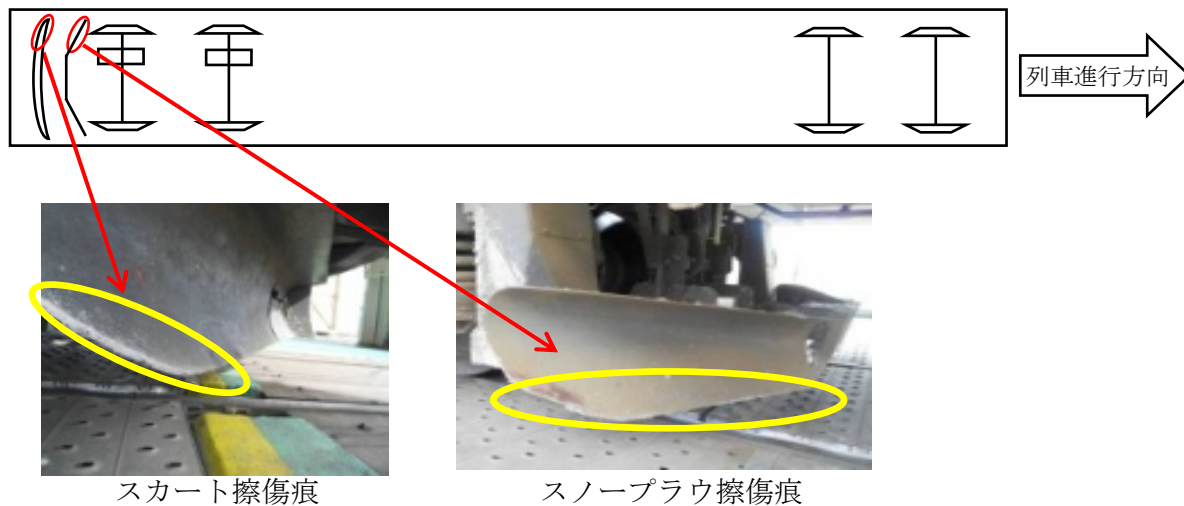
#### (2) クハ189-510 (最後尾車両)

スカート及びスノープラウの擦傷痕
