RA2014-4

鉄 道 事 故 調 査 報 告 書

東日本旅客鉄道株式会社 奥羽線 神宮寺駅～刈和野駅間 列車脱線事故

平成26年 4 月 25 日

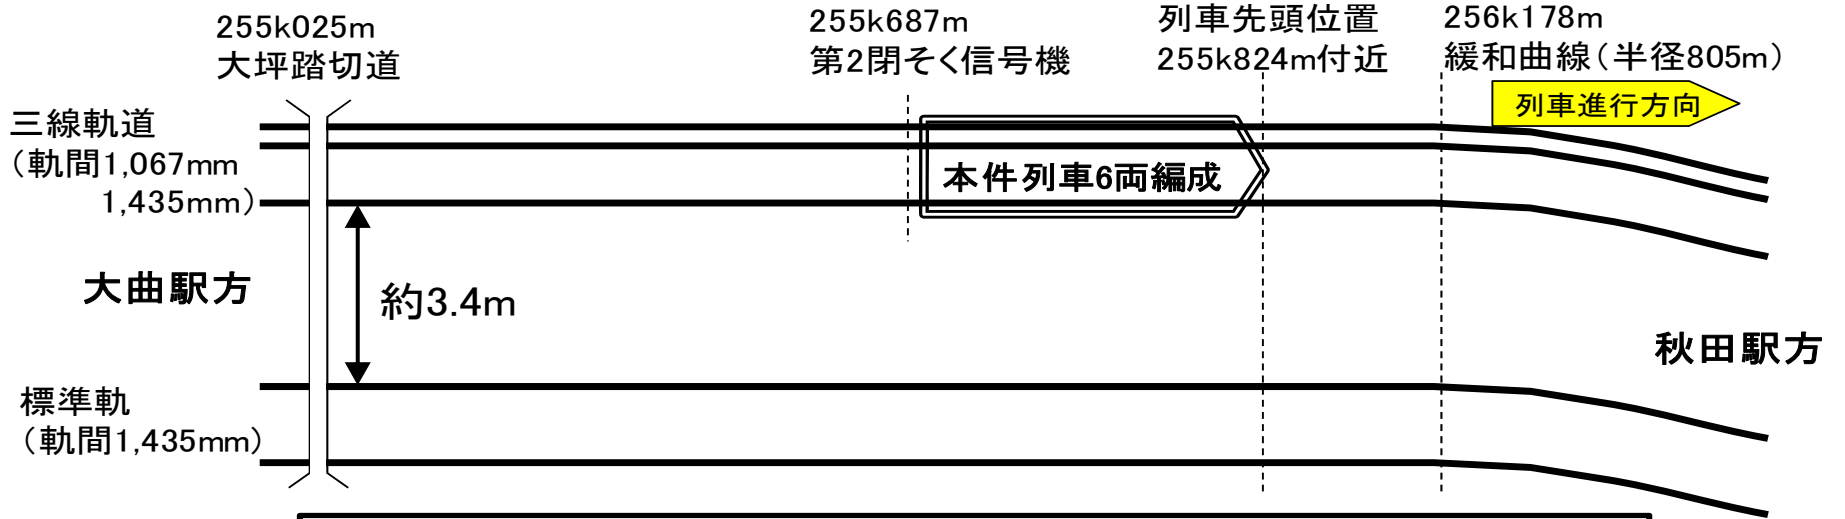
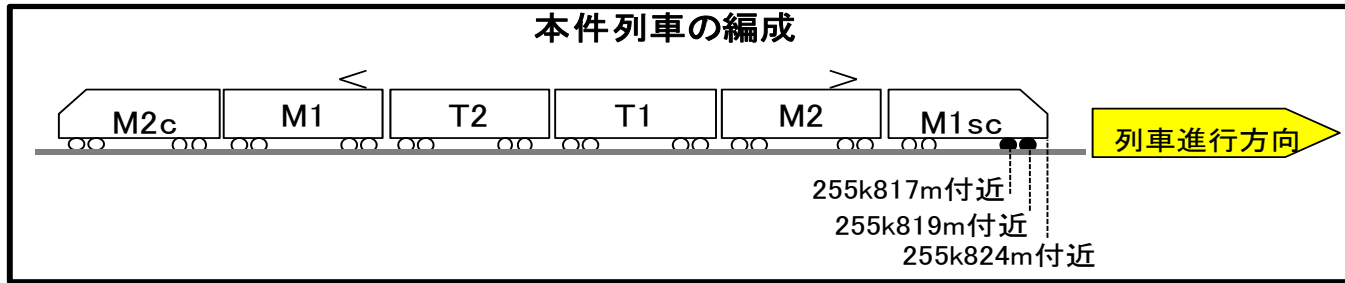
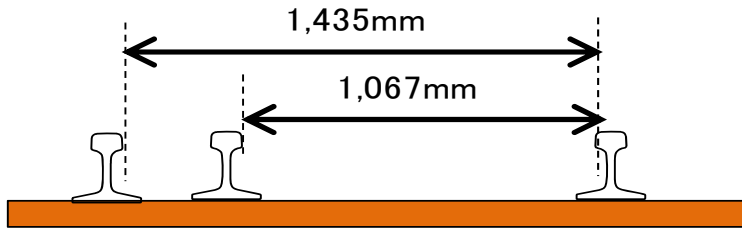
付図3 事故現場略図

本件列車の停止位置は、奥羽線の神宮寺駅～刈和野駅間の三線軌道であり、列車の先頭は255k824m付近であった。本件車両の前台車の第1軸は255k819m付近で左に約25mm、第2軸は255k817m付近で左に約20mm脱線していた。

脱線の状況

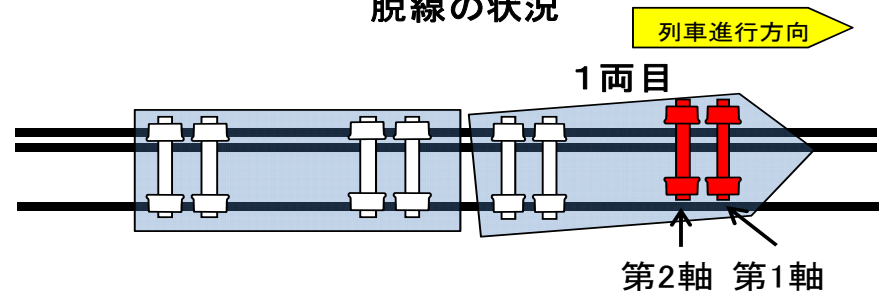
付図4 線路上の損傷及び痕跡

- (1) 255k787m付近において、標準軌用レールの頭頂面に車輪によるものと見られる擦過痕があった。
- (2) 255k807m付近及び255k809m付近において、標準軌用レールの頭頂面に車輪によるものと見られる擦過痕があった。
- (3) 255k809m付近から本件車両の前台車第1軸が停止している箇所（255k819m付近）まで、共用レールの軌間内のレール締結装置に車輪によるものと見られる擦過痕があった。

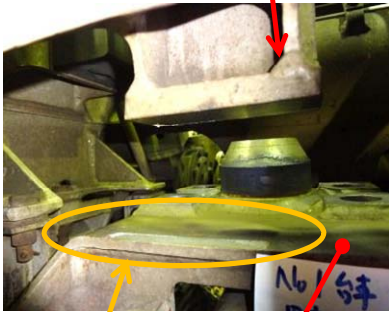
- (1) 本件車両において、床下の直通予備ブレーキ装置下部のフサギ板及び空調装置・換気装置の中間のフサギ板に凹みがあった。
- (2) 本件車両の前台車において、けん引枠下部（車体側）と異常上昇止め（台車側）に接触痕があった。

本件車両前台車の
けん引枠下部と異常上昇
止めに見られた接触痕

接触痕 けん引枠下部
(車体側)

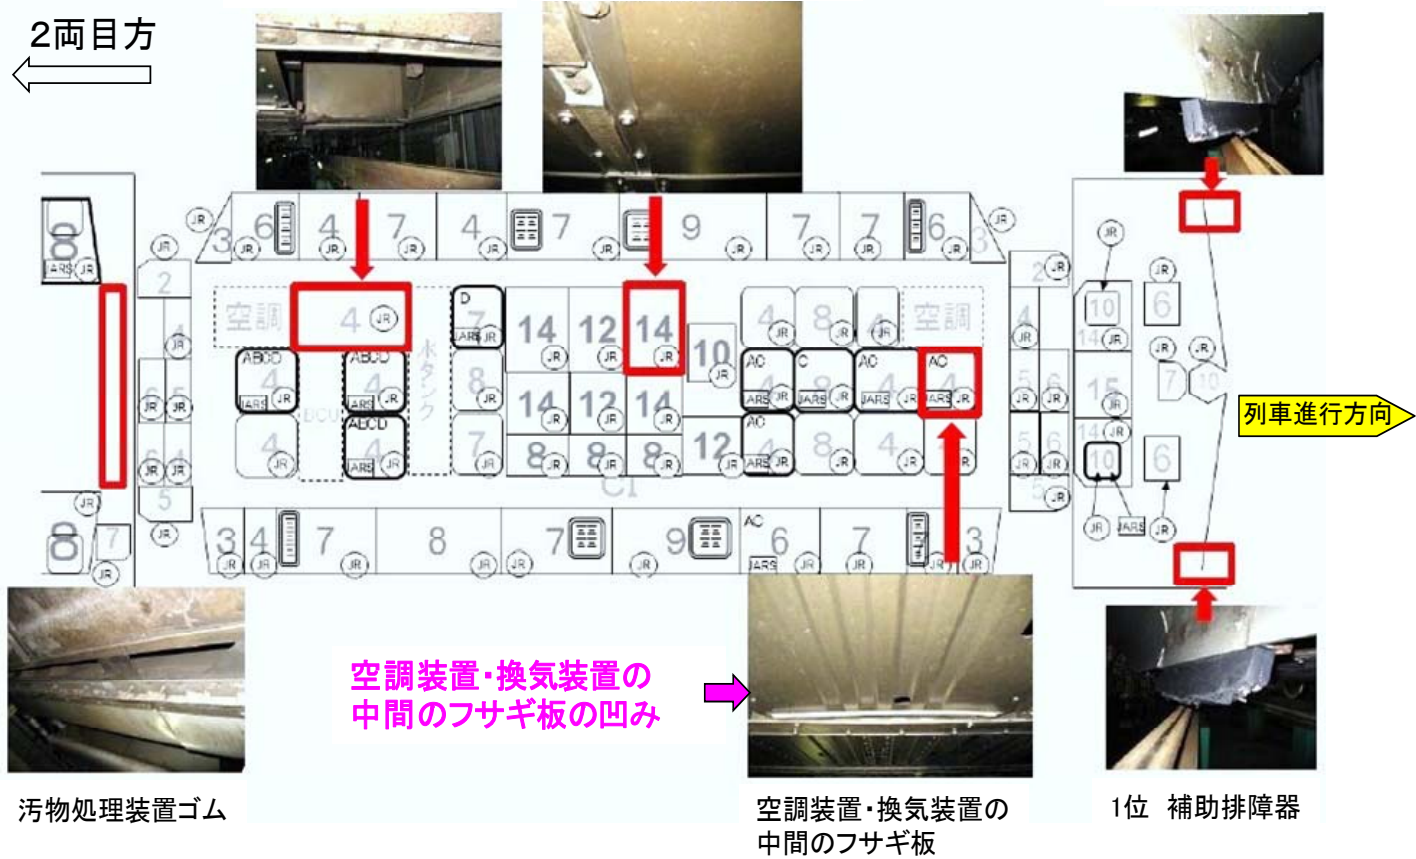
空調装置・換気装置の
中間のフサギ板の凹み

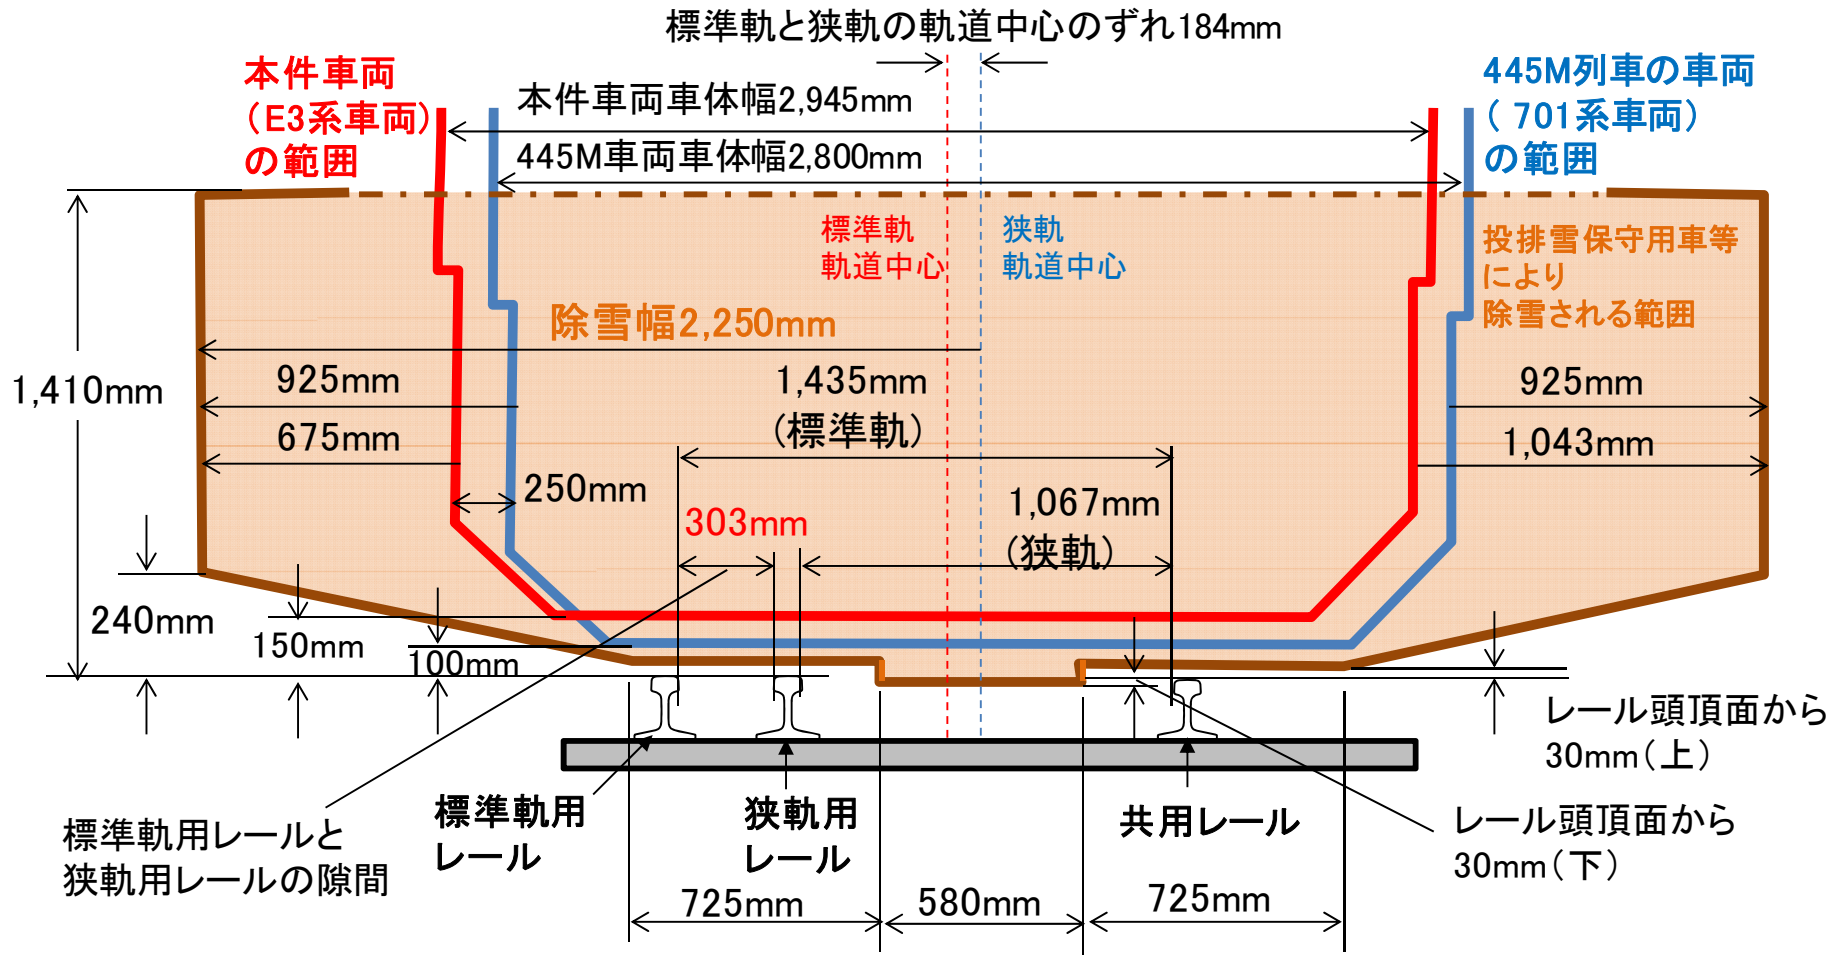
付図7 三線軌道において除雪される範囲と走行する列車の車両の範囲の関係

- (1) 狭軌車両のスノープラウにより排除されて走行後に残る雪の位置は、共用レール側に比べて標準軌用レール側の方がレールに近い。
- (2) 投排雪保守用車等による除雪で形成される側雪の位置は、共用レール側に比べて標準軌用レール側の方がレールに近い。
- (3) (1)及び(2)より、標準軌車両は狭軌車両に比べて、狭軌車両のスノープラウにより走行後に残る雪及び投排雪保守用車等の除雪により形成される側雪の位置に近い状況で走行することになる。
- (4) 狭軌用レールと共用レールの間は、投排雪保守用車等のフランジヤによりレール頭頂面より30mm下方の位置まで除雪されるが、狭軌用レールと標準軌用レールの間はレール頭頂面より30mm上方の除雪となる。

※レール面から本件車両の床下のフサギ板までの高さは200mmであり、445M列車の車両の床下機器までの高さは175mm以上である。

- (2) 三線軌道における投排雪保守用車等により除雪する範囲について、除雪幅を従来の狭軌中心から2,250mmに対し、標準軌中心から3,000mmに最大900mm程度拡大して、列車による排雪スペースを確保した除雪をすることとした。また、狭軌用レールと標準軌用レール間の積雪についても、除雪方法を検討し実施することとした。
- (3) 列車運行時間帯に、列車の運転を取りやめて、除雪の作業時間を確保して除雪を実施するための判断の目安を新たに設定して試行することとした。

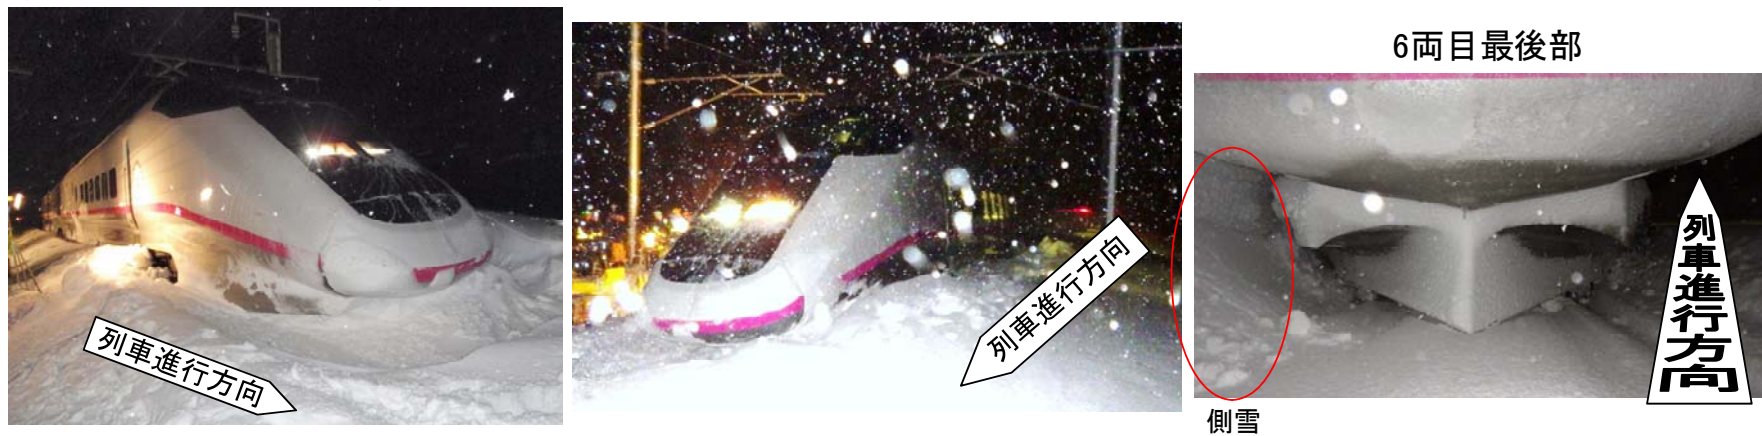
写真1 事故現場の状況

停車していた本件車両の車体の左側は、降雪及び除雪により形成された側雪から軌道にかけて吹きだまった雪に接触しており、車両の床下及び台車の周辺には大量の雪が詰まっていた。また、狭軌用レールと標準軌用レールの間には雪が詰まっていた。本件車両の後台車の全軸及び本件列車のその他の車両の輪軸は脱線していなかった。

- 事故発生から約9時間後の状況

本事故は、吹きだまりの発生しやすい要注意箇所において、吹きだまった積雪を抱き込んだことにより発生したことから、列車の運転士や駅係員等から降雪及び線路の積雪状況等の情報を収集し、降雪時や強風で線路周辺の積雪が線路内に吹きだまりとなるような状況時には、各保線技術センター、施設指令及び輸送指令等の関係箇所間で連絡を密にし、除雪の作業時間を確保して除雪することが重要である。特に、三線軌道においては、標準軌用レール側の側雪について十分に除雪をすることで、列車による排雪スペースを確保する必要がある。また、狭軌用レールと標準軌用レールの中の積雪についても除雪をすることが望ましい。

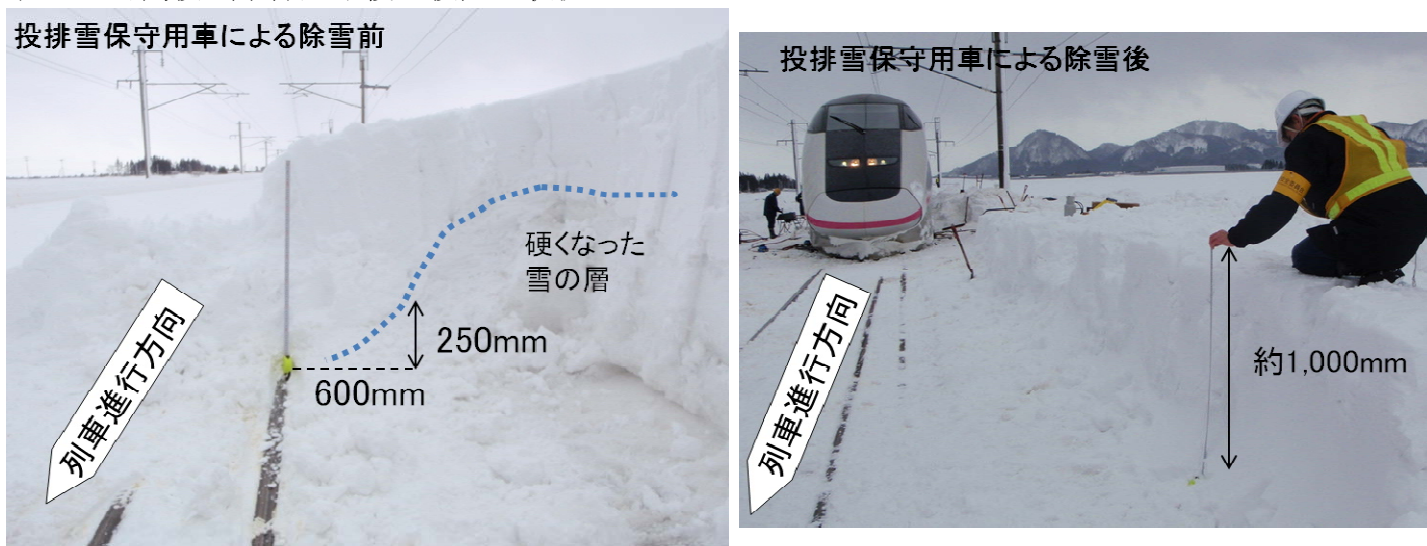
- 事故発生から約17時間後（本件列車復旧後）の状況

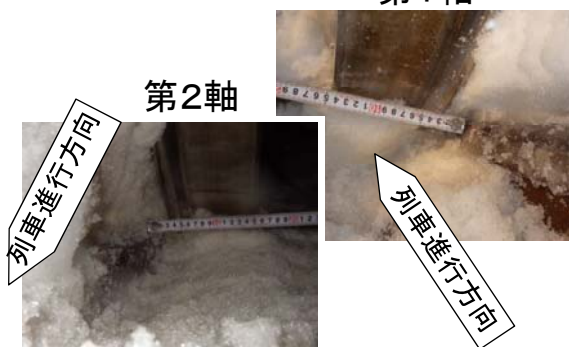
約25mm左へ脱線

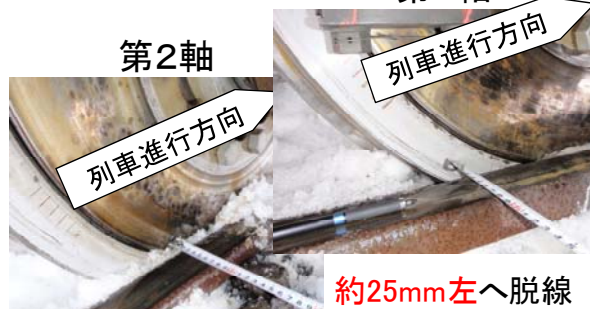
約20mm左へ脱線
