RA2014-8

# 鉄 道 事 故 調 査 報 告 書

I 東日本旅客鉄道株式会社 上越線 津久田駅～岩本駅間 列車火災事故

平成26年 8 月 29 日

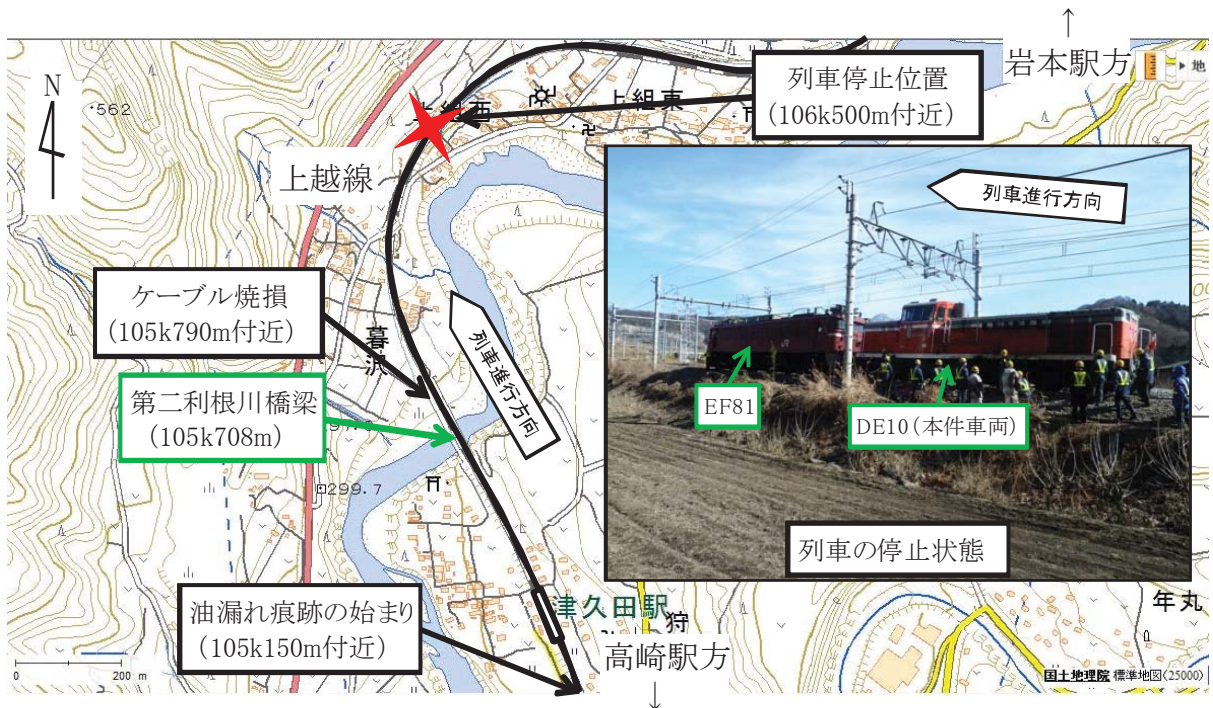
# 付図2 現場付近の地形図及び略図

- (1) 第二利根川橋梁（ $105$  k  $708$  m）付近の下り線の右側線路脇の橋梁歩行通路の手すりに架装設置されていた通信ケーブルが、 $105$  k  $779$  m付近～ $105$  k  $780$  m付近の間で約 $1$  m及び $105$  k  $781$  m付近～ $105$  k  $783$  m付近の間で約 $2.5$  m焼損していた。なお、当該箇所の通信ケーブ

ルの下り線レール中心からの離れは約2.8mである。

(2) 105k840m付近の下り線右側の線路脇の枯れ草が燃焼していた。

(3) 105k150m付近から事故現場まで線路上に油漏れの痕跡があった。

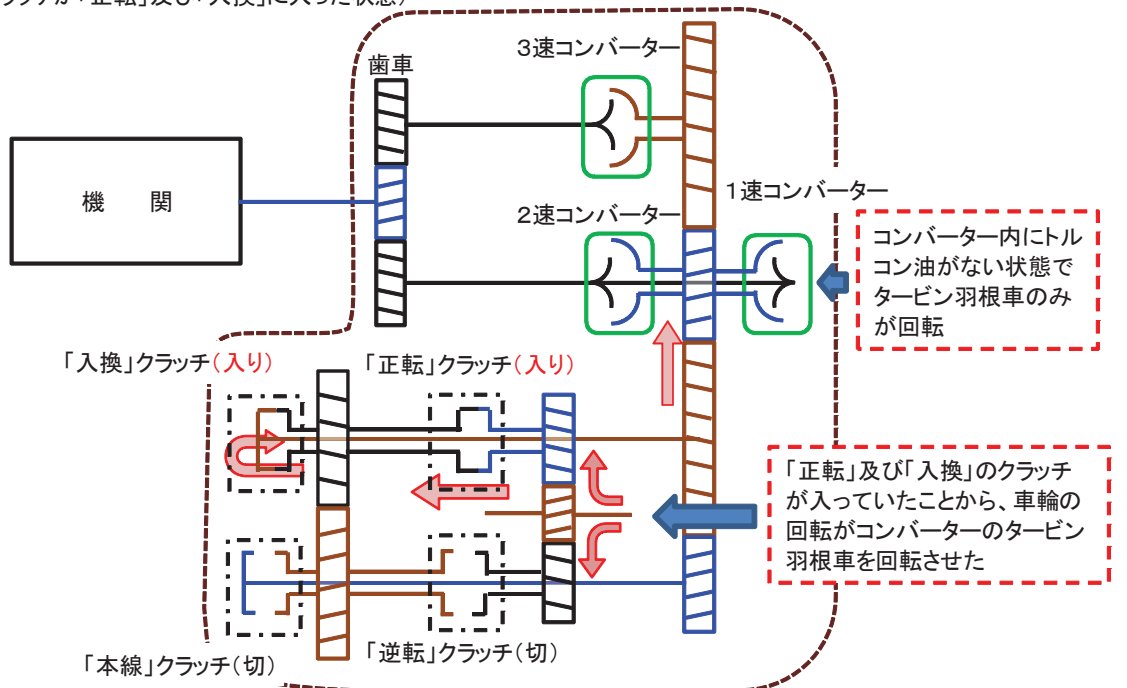
(2) 事故時の状態(推定)  
(クラッチが「正転」及び「入換」に入った状態)

また、2.4.7.4(5)及び(6)に記述したように、正逆転切換機構等のクラッチの状態を確認したところ「正転」及び「入換」に入っていた。

よって、本事故時、正逆転切換機構は「正転」の、高低速切換機構は「入換」の状態、両方とも「中立ロック」の状態ではなかったと考えられる。

3.2.1及び3.2.2から、本件車両の正逆転切換機構等が「中立ロック」の状態ではなかったことから、電気機関車の牽引により本件車両の車輪の回転が1速コンバーターのタービン軸まで伝わり、タービン羽根車が1速コンバーター内で空回りして高温となったと考えられる。通常時であれば機関の動力による冷却水の循環によりコンバーターの冷却が行われるが、無動力回送のため冷却水が抜かれていたことから、コンバーターの冷却が行われず、コンバーターが過熱して損傷し、高温となったコンバーターの破片等がコンバーター内部に残っていたトルコン油に引火したものと考えられる。

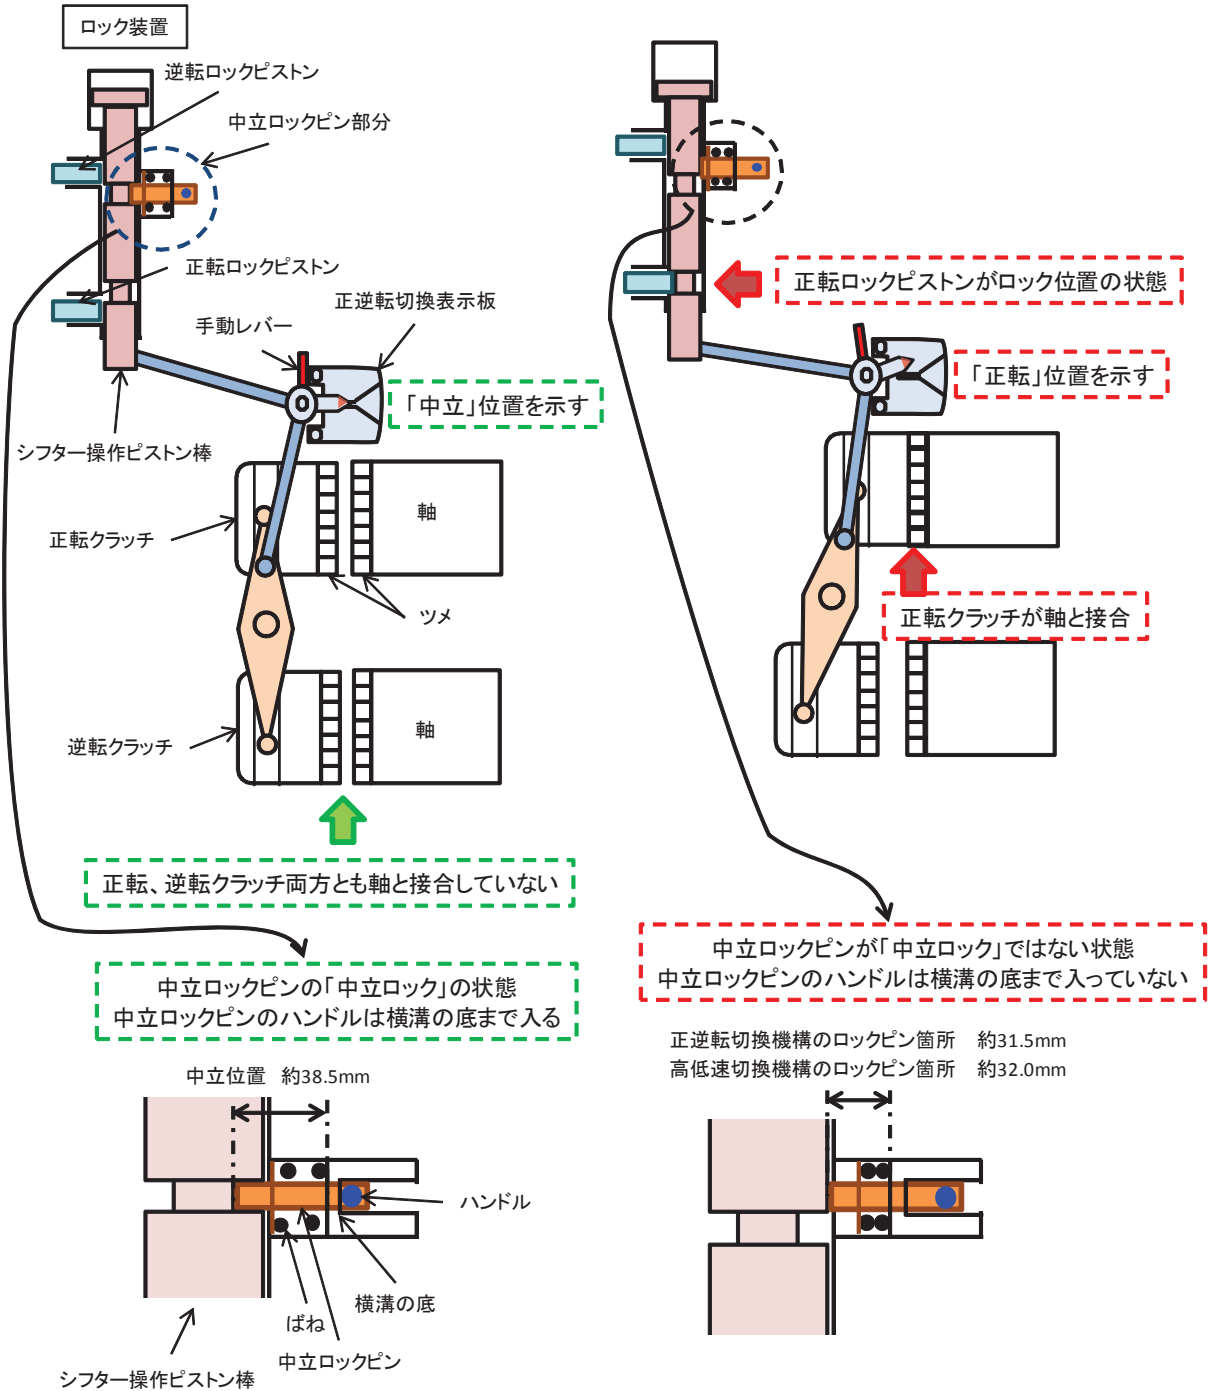
# 付図5 正逆転切換機構の略図

- (5) 正逆転切換機構のクラッチを変速機に穴を開けファイバースコープで確認したところ、「正転」のクラッチが入っていた。
  - (6) 高低速切換機構のクラッチを変速機を分解して確認したところ、「入換」のクラッチが入っていた。
  - (7) 正逆転切換機構等に部品の損傷や異物の介在は確認されなかった。
- (付図3 動力伝達装置等の配置概略、付図4 動力伝達の概略等、付図5 正逆転切換機構の略図、付図6 本件車両の正逆転切換機構等のロック装置 参照)

(2) 事故時の状態(推定)  
 (クラッチが「正転」に入った状態)

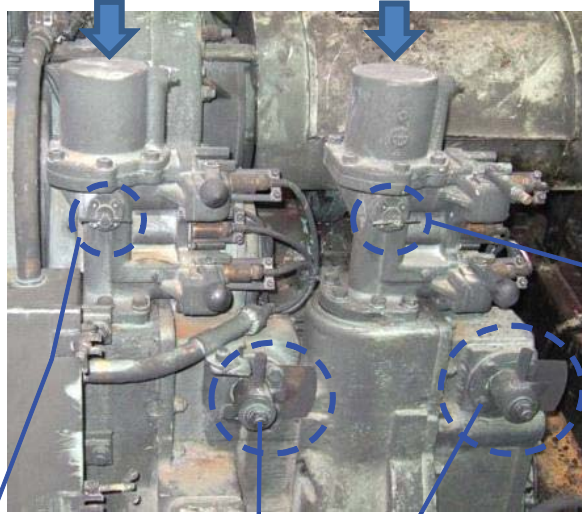
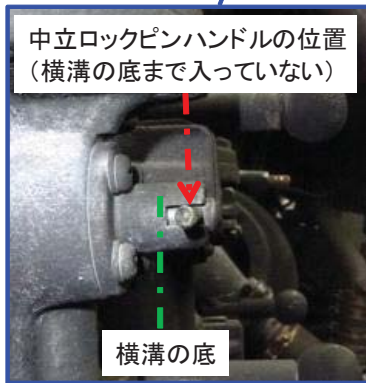
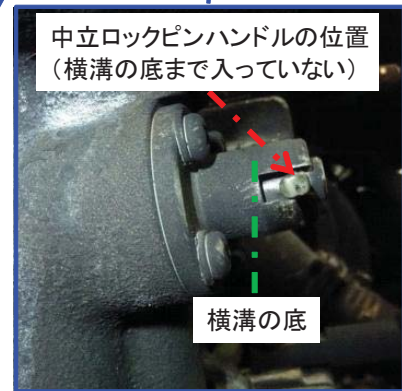
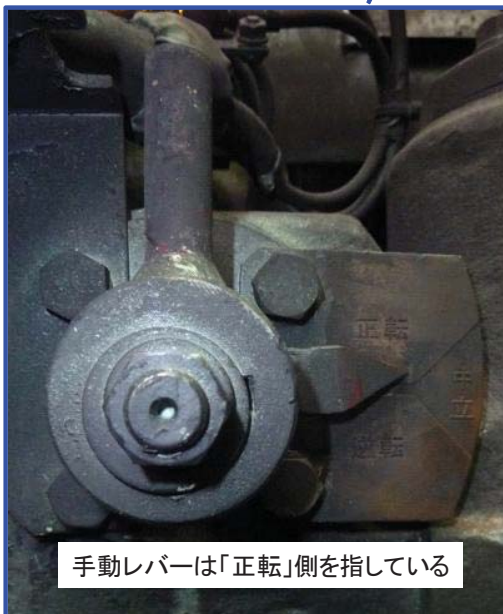
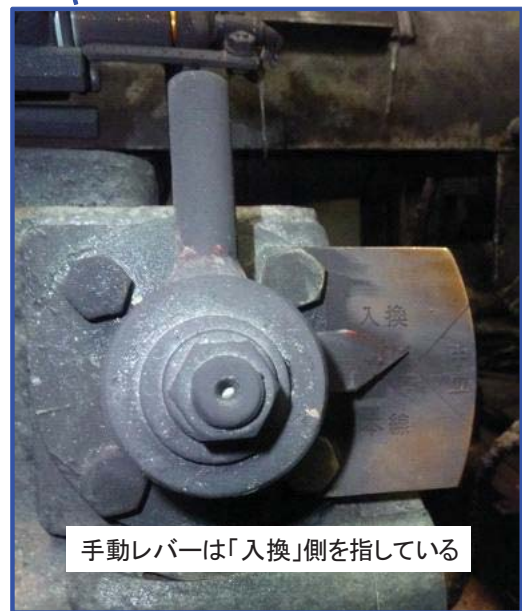
付図6 本件車両の正逆転切換機構等のロック装置

(1) 切換位置表示板の矢印の状態は、正逆転切換機構が「正転」、高低速切換機構が「入換」を示していた。

(2) 中立ロックピンハンドルの横溝の位置を目視により確認したところ、両機構とも横溝の底までは入っていなかった。

(3) 中立ロックピンを取り外し、外した箇所よりシフター操作ピストン棒までの奥行きを測定したところ、中立位置であれば約38.5mmであるところが、正逆転切換機構では約31.5mm、高低速切換機構では約32.0mmであった。

(4) 正逆転切換機構のロック装置を分解して正逆転ロックピストンの位置を確認したところ、正転ロックピストンがロック位置にあった。また、高低速切

換機構も同様に確認したところ、入換ロックピストンがロック位置にあった。

- (1) 2.4.7.4(1)及び(2)に記述したように、事故後の正逆転切換機構等を調査したところ、正逆転切換機構等の切換位置表示板はそれぞれ「正転」、「入換」を示しており、中立ロックピンも外観上から中立ロックピンハンドルが「中立ロック」となる横溝の底まで入っていなかったこと、
- (2) 2.4.7.4(3)に記述したように、中立ロックピンを分解してシフター操作ピストン棒までの奥行きを測定したところ「中立ロック」となる奥行きがなかったこと、
- (3) 2.4.7.4(4)に記述したように、正逆転切換機構等のロック装置のロックピストンは、それぞれシフター操作ピストン棒の「正転」及び「入換」の位置でロックされていたこと

から、シフター操作ピストン棒の位置は「中立」の位置になく、正逆転切換機構等は「中立ロック」の状態ではなかったと考えられる。

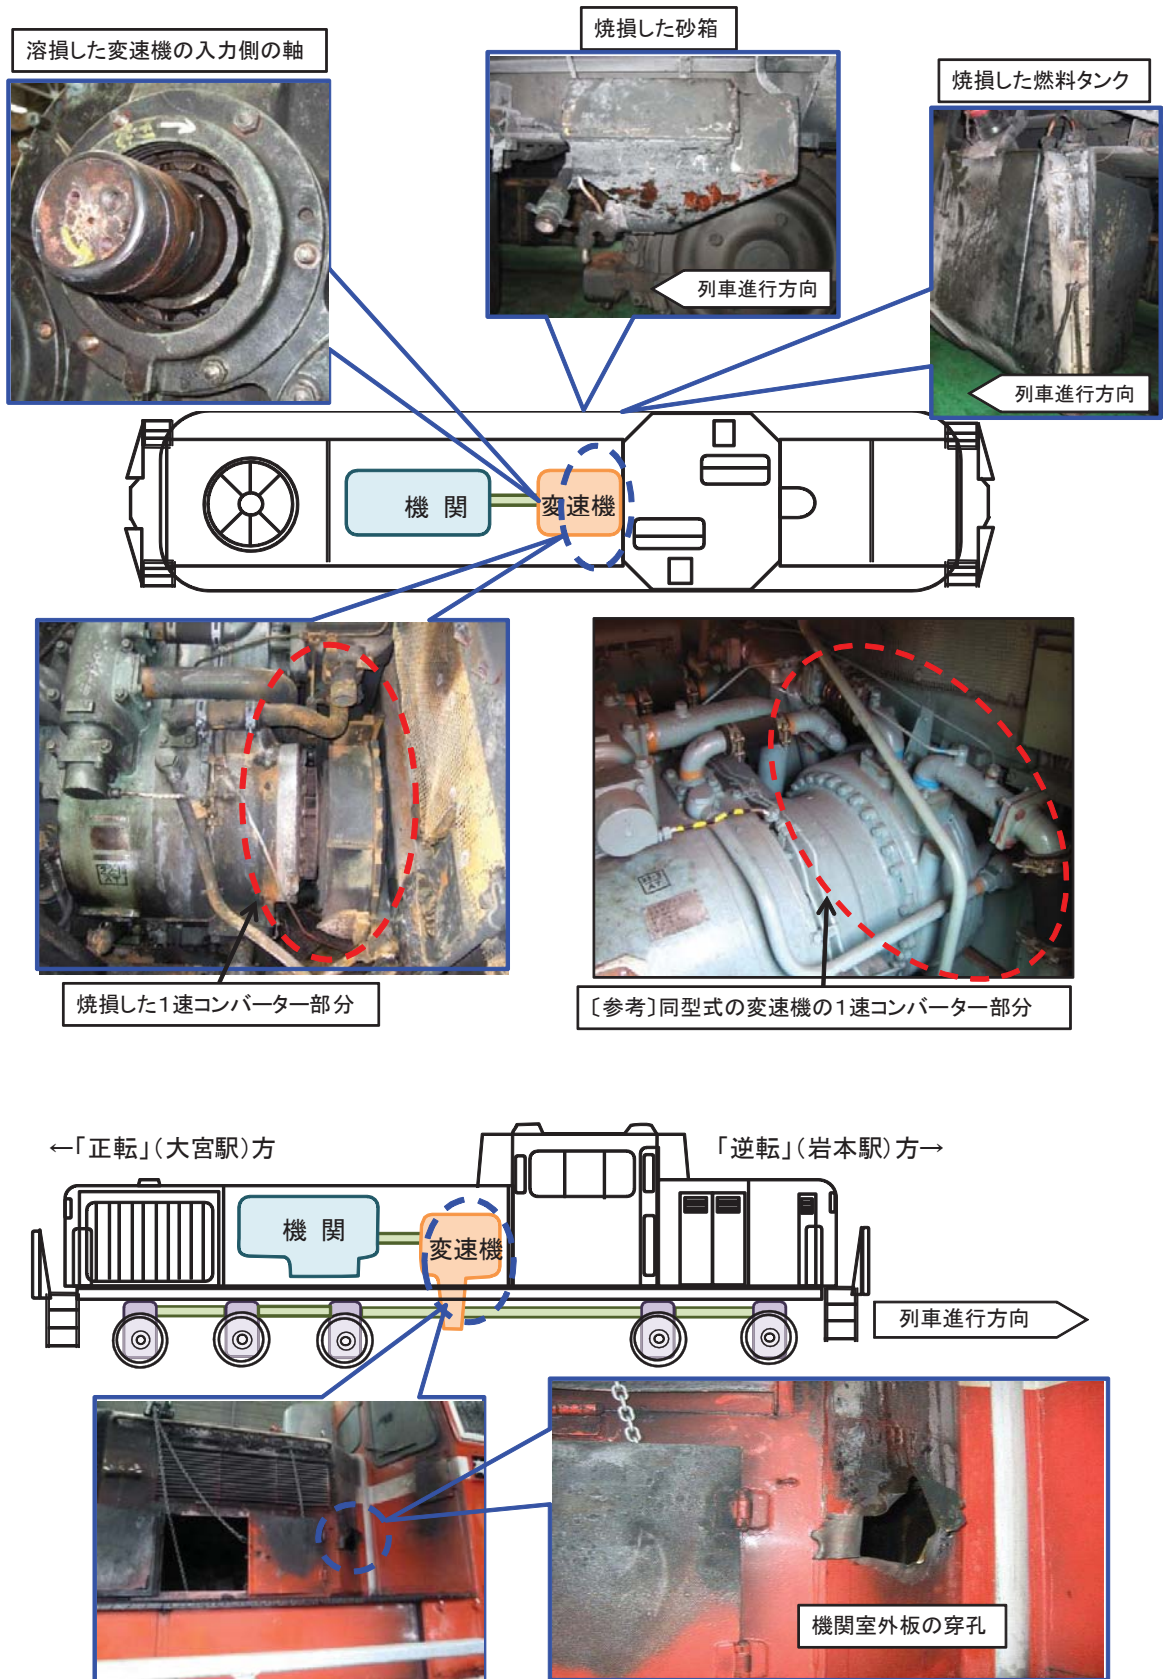
付図7 本件車両の主な損傷状況

本件列車の車両においては、本件車両の機関室内にある変速機等に損傷があり、主な損傷状況は次のとおりである。

(1) 変速機の主な損傷状況は次のとおりである。

① 1速コンバーターのケース及び水ジャケット等が焼損していた。

② 1速コンバーター内のポンプ羽根車、タービン羽根車及び案内羽根等が焼損していた。

③ 焼損した1速コンバーター等の破片は105k705m付近～106k370m付近の線路上に散在していた。また、105k805m付近では、下り線と2.5.1の通信ケーブルの間にケースの一部と見られる破片が落ちていた。

④ 第1推進軸につながる変速機の入力軸が溶損していた。

⑤ 変速機と車体を取り付けているボルトが脱落していた。

⑥ 変速機内の残油量を確認したところ約35.2Lであった。なお、全量は180Lである。

(2) 大宮駅方機関室の左側面の外板に縦・横各約15cmの機関室内から外側に開いたような穴があいていた。なお、機関室内の穴の横には、変速機の1速コンバーターが設置されている。

(3) 車両左右両側に取り付けられていた砂箱の砂まき管が焼損していた。

(4) 車両右側に取り付けられていた燃料タンク油面計カバーが焼損していた。

(5) 機関室内全体がすすけていた。

出火箇所については、2.5.2に記述したように、主に本件車両の機関室内にある1速コンバーターの焼損が激しいことから、1速コンバーターから出火したと考え
