鉄 道 事 故 調 査 報 告 書

I 神戸電鉄株式会社 三田線 有馬口駅構内 列車脱線事故

鉄道事故調査報告書

事故種類：列車脱線事故

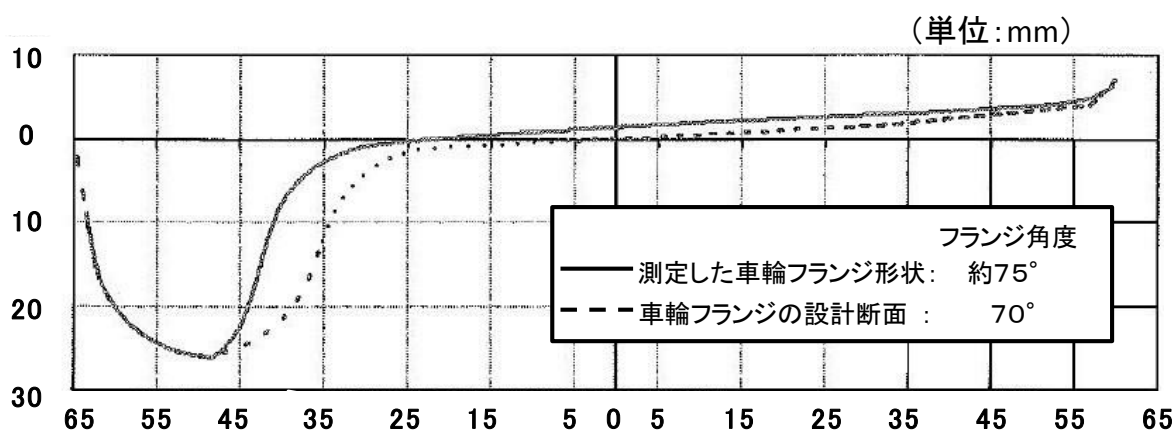
図3 本件車両の前台車第1軸右車輪の断面形状及びフランジ角度

一方、車輪の断面形状の測定の結果、本件列車の1両目及び本件車両の車輪は、いずれも設計断面に比べてフランジが直立に摩耗^{*20}しており、フランジ

角度は約75°であった。このような摩耗の状況は、輪軸各部の寸法測定結果にも現れており、1両目及び本件車両の全ての車輪は、設計断面と比較して、車輪フランジの摩耗によりフランジ厚さは約4～6mm小さく、フランジ高さは約1～2mm大きかった。

本事故においても、車輪のフランジが直立に摩耗し、同社の車輪の設計断面に比べてフランジ角度が大きかったことから、右車輪のフランジ先端付近は、本件DSSのポイント26イの右トングレールに乗り上がりやすい状態であったものと考えられる。

また、車輪フランジが直立に摩耗してフランジ角度が大きくなると、一般軌道における乗り上がり脱線に対する余裕は大きくなるが、分岐器のトンダレール先端付近における車輪とレールの接触に関しては、車輪のフランジ先端がトンダレールに近づき、接触して乗り上がる可能性があるため、脱線に対する余裕を小さくする可能性があると考えられる。よって、分岐器において車輪フランジの直立摩耗が関与して脱線が発生することのないよう、トンダレールの形状などの分岐器の構造等との関係を考慮した上で、管理方法を検討することが望ましい。

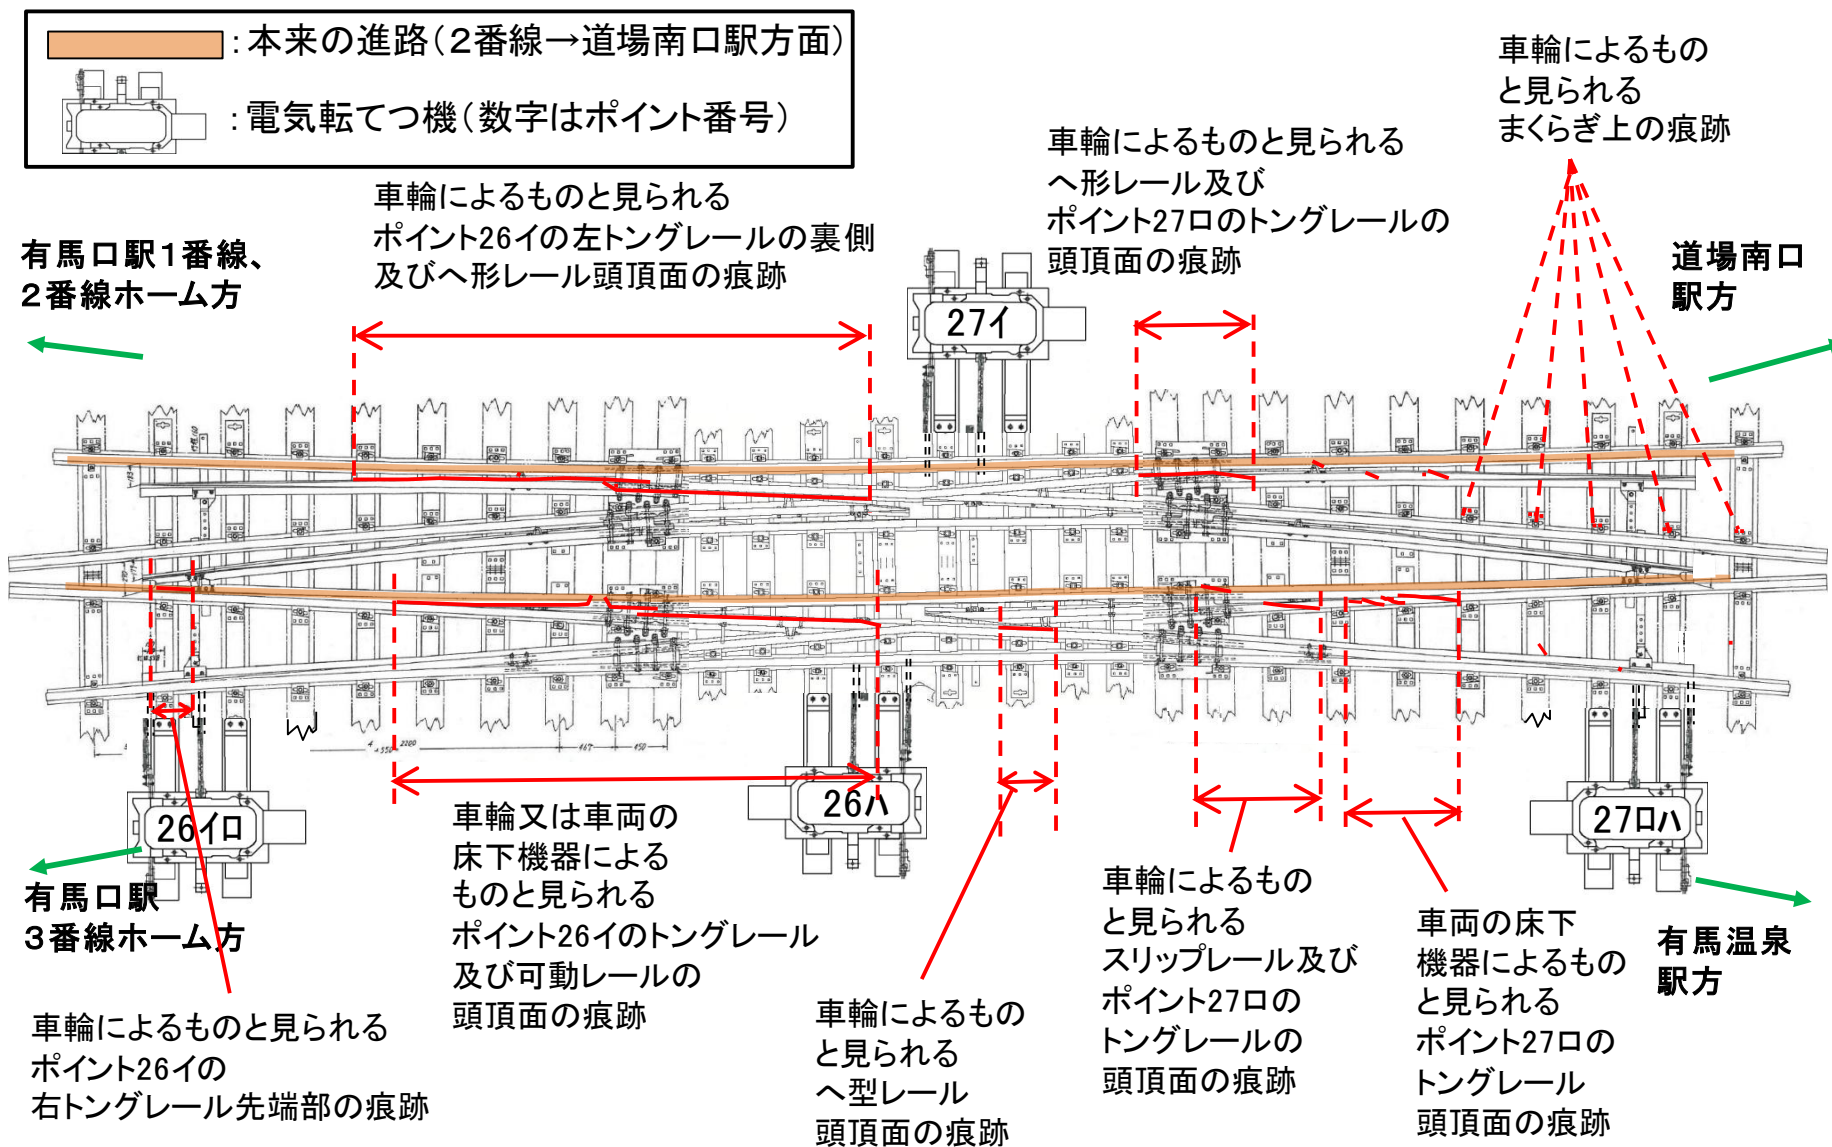
付図4 本件D S Sの状況及び痕跡

- (1) 本件D S Sのポイント2 6 イの右トングレール先端付近には、先端から約 2 5 mm より前方の頭部に、車両の右車輪のフランジが走行したことによるものと見られる痕跡（明るい照り面）があった。ただし、車輪が徐々に乗り上がる状況を示す痕跡はなかった。
 - (2) ポイント2 6 イの右トングレールの中央部付近から、トングレール及び可動レールのレール頭頂面には、本件車両の車輪が走行したこと又は床下機器が接触したことによるものと見られる痕跡があった。
 - (3) 本件D S Sのポイント2 6 イの左トングレールには、基本レールと接する側のレール側面に、本件車両の左車輪が接触したことによるものと見られる痕跡があった。また、左トングレールと‘へ形レール’の継目付近からは、左車輪がレール頭頂面に乗り上がり、へ形レール上を走行したことによるものと見られる痕跡があった。
 - (4) 本件D S Sのポイント2 6 イの左トングレールと基本レールの間にある止め金具には、左車輪のフランジが接触したことによるものと見られる痕跡があった。
 - (5) 本件D S Sのポイント2 7 イとポイント2 7 ロハの間のへ形レール、トングレール及びスリップレールのレール頭頂面には、本件車両の車輪が乗り上がって走行したことによるものと見られる痕跡及び車両の床下機器が接触したことによるものと見られる痕跡があった。また、これらの痕跡より前方のまくらぎ及びゲージストラット^{*21}には、車輪が走行したことによるものと見られる痕跡があった。
 - (6) 本件D S Sの前方にある有馬温泉駅方面に向かう線路の左レールは、レール継目が破損し、レールは左側に湾曲して損傷もあった。また、この付近のレール締結装置は破損していた。
 - (7) 本件D S Sの手前には、特に痕跡は見られなかった。
- (付図3 事故現場の配線及び略図、付図4 本件D S Sの状況及び痕跡、写真1 事故現場の状況、写真3 事故現場の軌道の痕跡の状況（その1）、写真4 事故現場の軌道の痕跡の状況（その2） 参照)

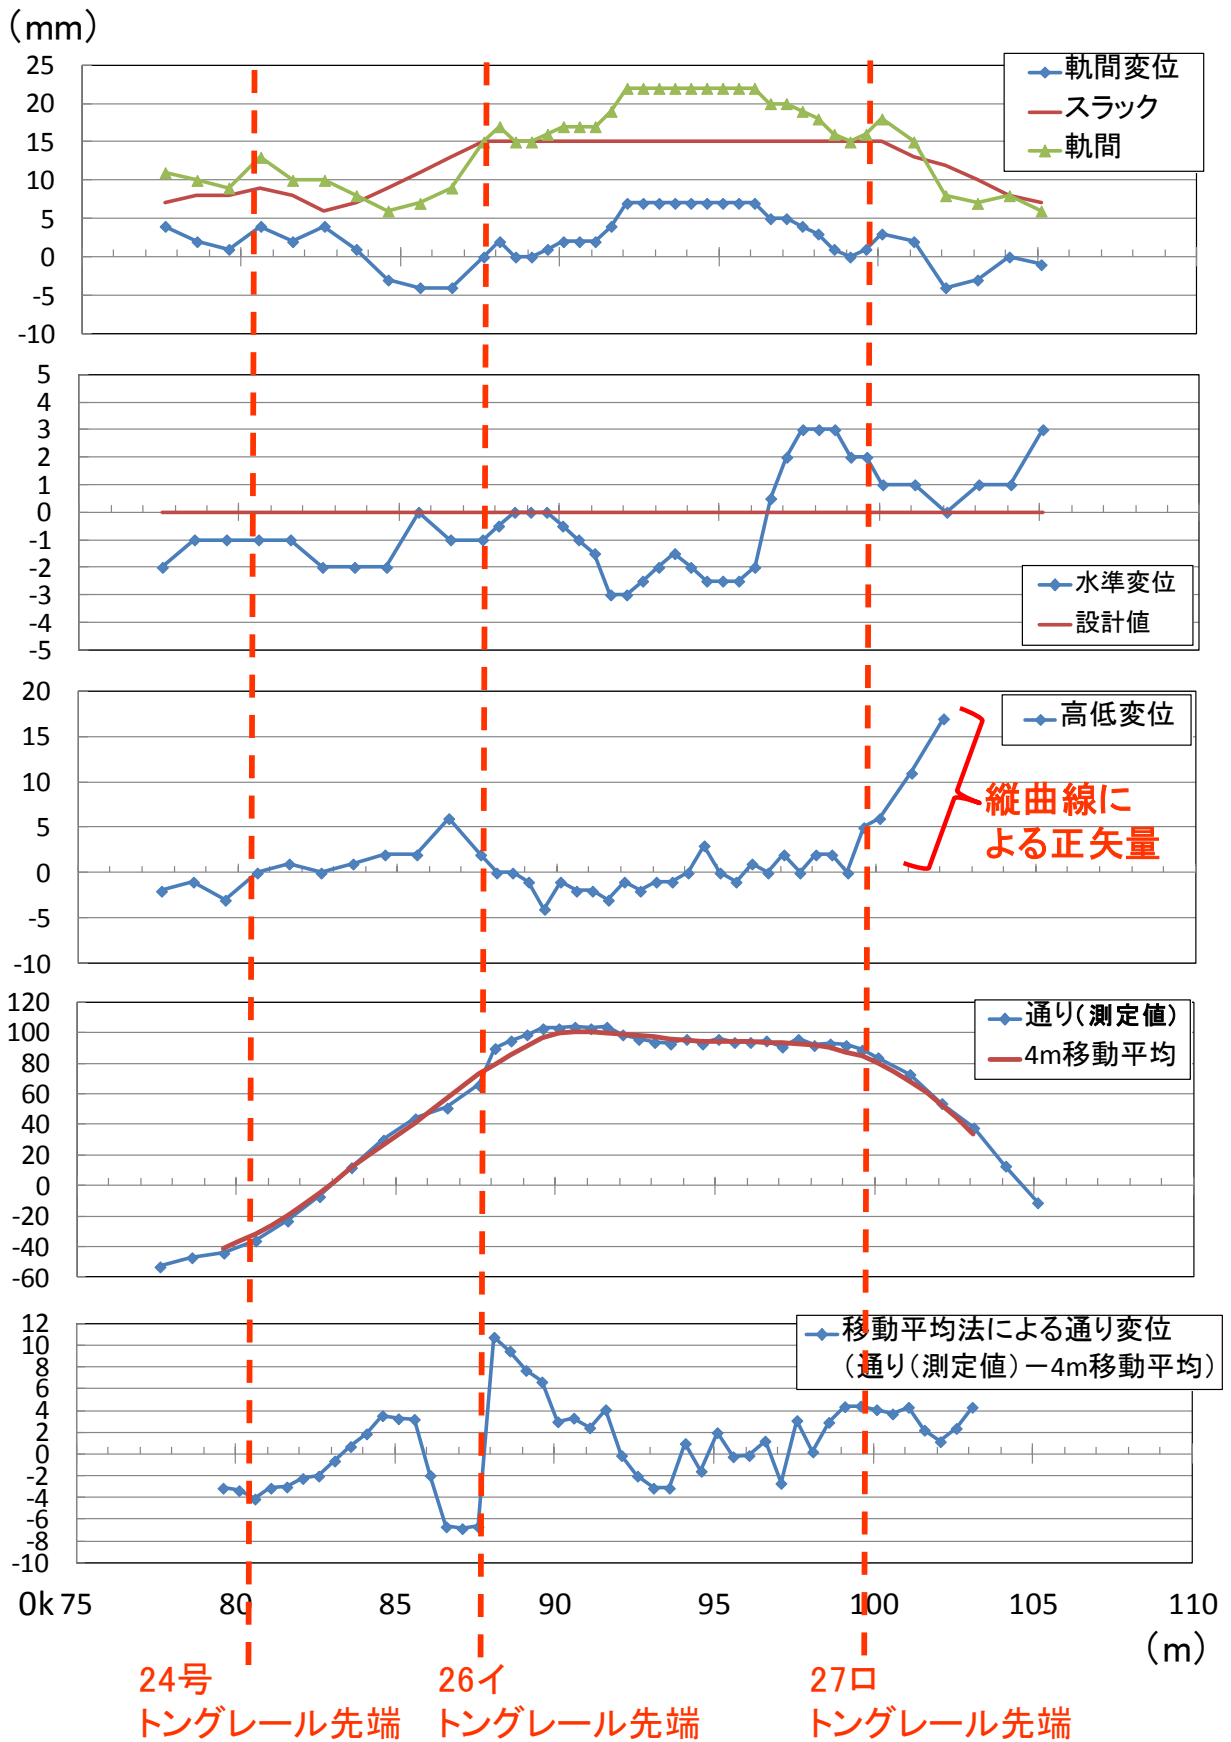
付図5 事故現場付近の軌道変位（本事故後）

- (1) 軌間変位は、本件D S S内で最大7.3 mm であり、分岐器の整備目標値を超過していたが、一般軌道の整備基準値（14 mm）に比べて十分に小さかった。
 - (2) 水準変位及び高低変位は、分岐器の整備目標値内であった。また、水準変位は-3.0～3.0 mm の範囲であり、2 m平面性変位は、整備目標値内であった。
 - (3) 移動平均法による通り変位は、本件D S Sのポイント26イのトングレール先端付近で最大10.8 mm であり、分岐器の整備目標値を超過していたが、一般軌道の整備基準値（15 mm）に比べて小さかった。なお、この付近において、移動平均法による通り変位は-6.7 mm から10.8 mm へと進行方向に向かって、曲線半径を小さくする方向に変化していた。
- (付図3 事故現場の配線及び略図、付図5 事故現場付近の軌道変位（本事故後参照）

ただし、2.3.2.4 に記述したように、本事故後の移動平均法による通り変位は、車輪がレールに乗り上がったと考えられる地点付近で、曲線半径を小さくする側に変化していた。この移動平均法による通り変位には、本件DSSがポイント26イの右トングレール先端付近において、2.3.2.2(7)に記述した設計上の入射角（約 0.38° ）を有することによる変位も含まれており、入射角を有していない場合と比較すると、この付近ではアタック角^{*22}が大きくなるために、比較的大きな横圧が発生しやすかった可能性があると考えられる。

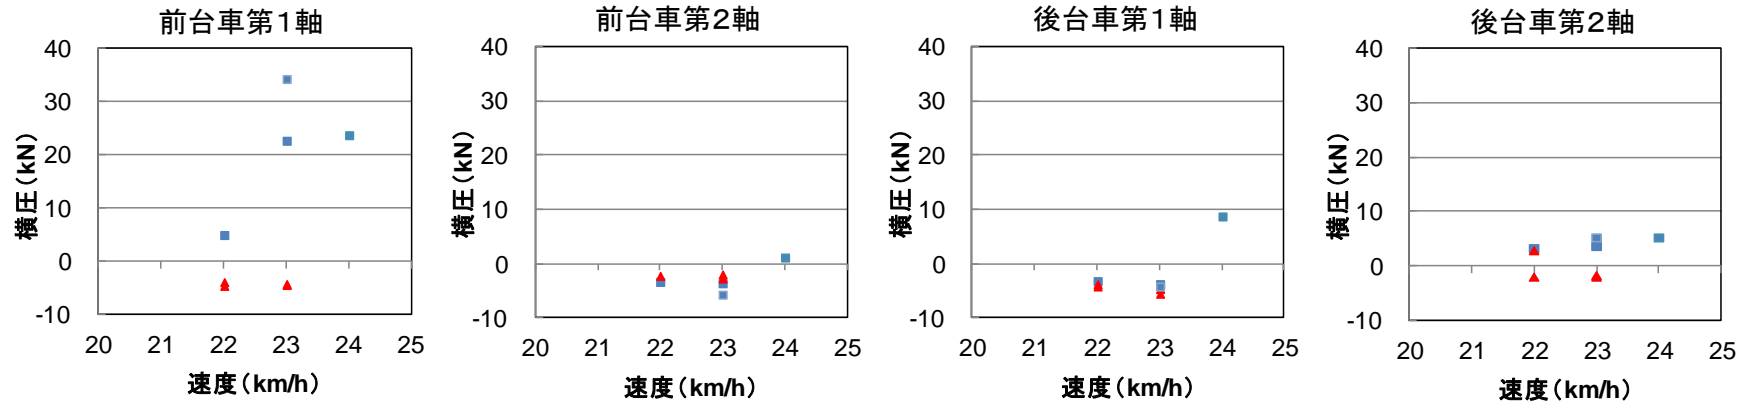
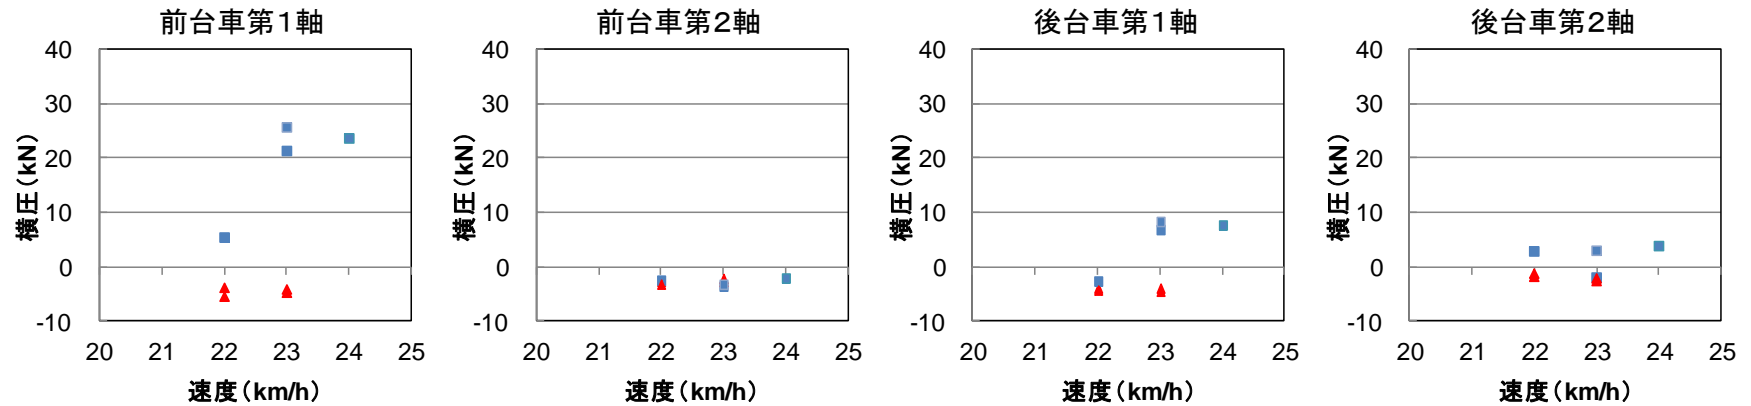
付図7 走行試験による横圧の測定結果（その1）

- (1) 右トンダレール先端付近に相当する測点では、2番線から出発した列車の走行時には、1番線から出発した列車の走行時に比べて、車両の前台車第1軸が走行するとき、横圧が大きくなる傾向にあり、20kNを超える例が見られた。
- (2) (1)より前方の右トンダレールとスリッレールの継目付近に相当する測点では、車両の前後台車第2軸が走行するときの横圧は大きくなく、2～7kN程度であった。また、前後台車の第1軸が走行するときの横圧は、第2軸よりは大きかったが、トンダレール先端付近の測定値より小さく、20kNを超える例は見られなかった。

こうした線形の影響によって、2.9.2(1)に記述したように、2番線から出発した列車の走行時には、1番線から出発した列車の走行時に比べて、本事故発生時に車輪のレール乗り上がりが発生したとみられる本件DSSのポイント26イの右トングレール先端付近に相当する測点において、車両の前台車第1軸が走行するとき、横圧が大きくなる傾向にあり、20kNを超える例が見られた。よって、事故現場付近において、1車両の長さよりも短い、第1軸から第4軸までの距離（14.10m）の範囲でS字状に変化する線形を車両が走行したことが、脱線に対する余裕を小さくしたものと考えられる。

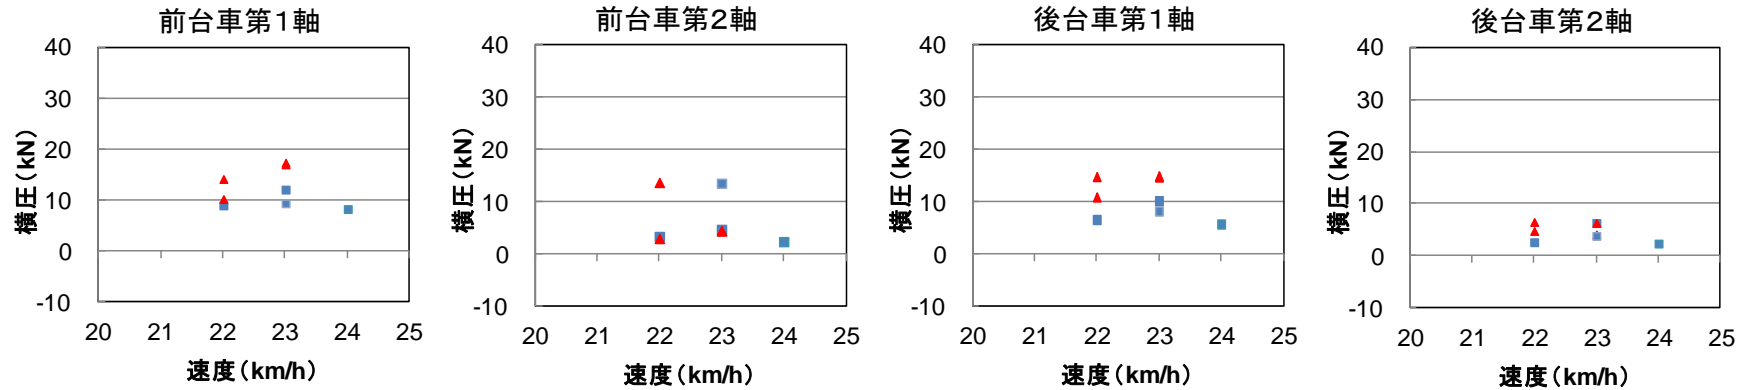
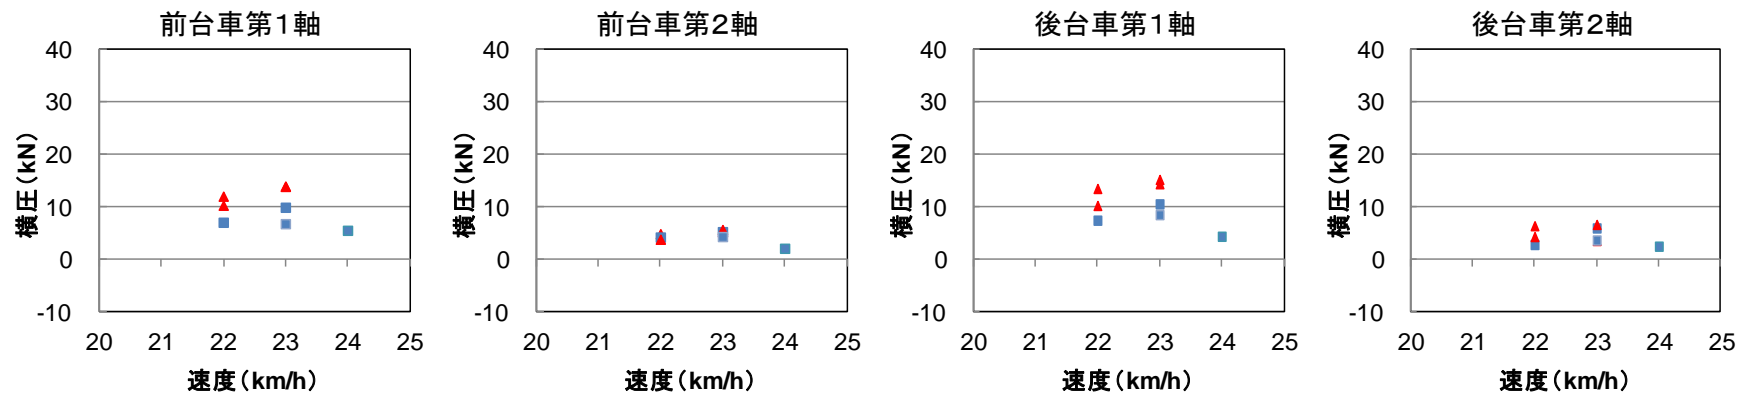
しかし、2.9.2(2)に記述したように、本事故発生時に本件DSSのポイント26イの右トングレールとスリップレールの継目付近に相当する測点では、台車の第2軸が走行するときの横圧は2～7kN程度と大きくないことから、トングレール先端が開

口するような、上述した状況となった可能性は低いと考えられる。

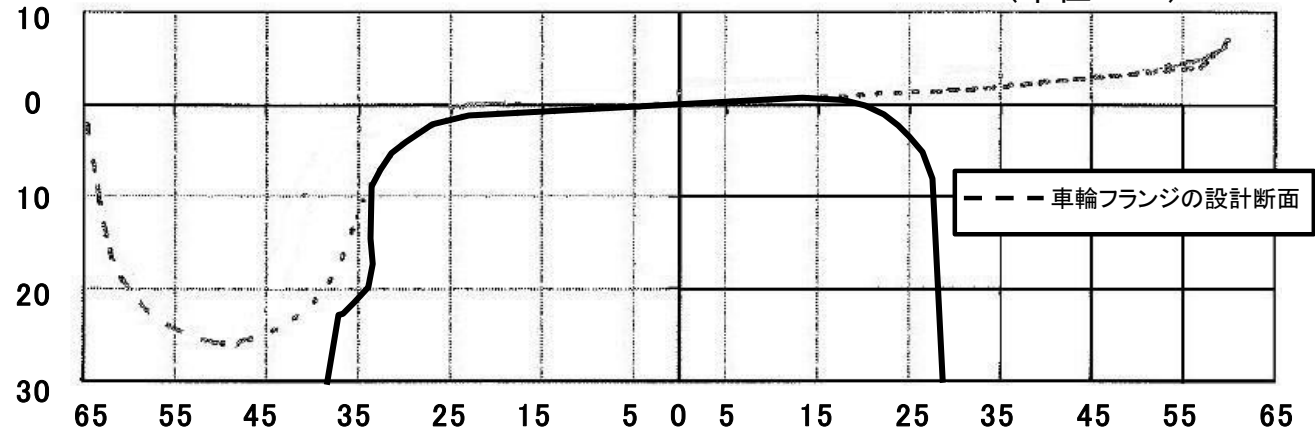
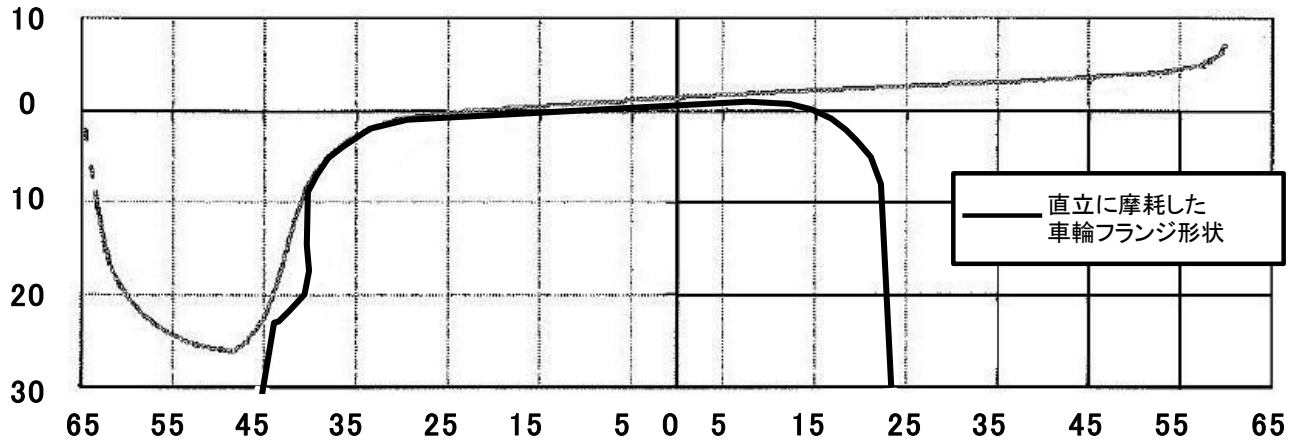
付図9 ポイント26イのトンダレール先端付近における軌道と
本件車両の前台車第1軸右車輪の形状の関係

この摩耗は、上述のとおり使用限度値内の値であり、通常の検査において問題となるものではない。また、一般に車輪のフランジ角度が大きい場合には、一般軌道における乗り上がり脱線に対する余裕は大きくなる。しかし、分岐器のトングレール先端付近における車輪とレールの接触点を考える場合は、車輪のフランジ先端がトングレールに近づき、接触して乗り上がる可能性が考えられる。

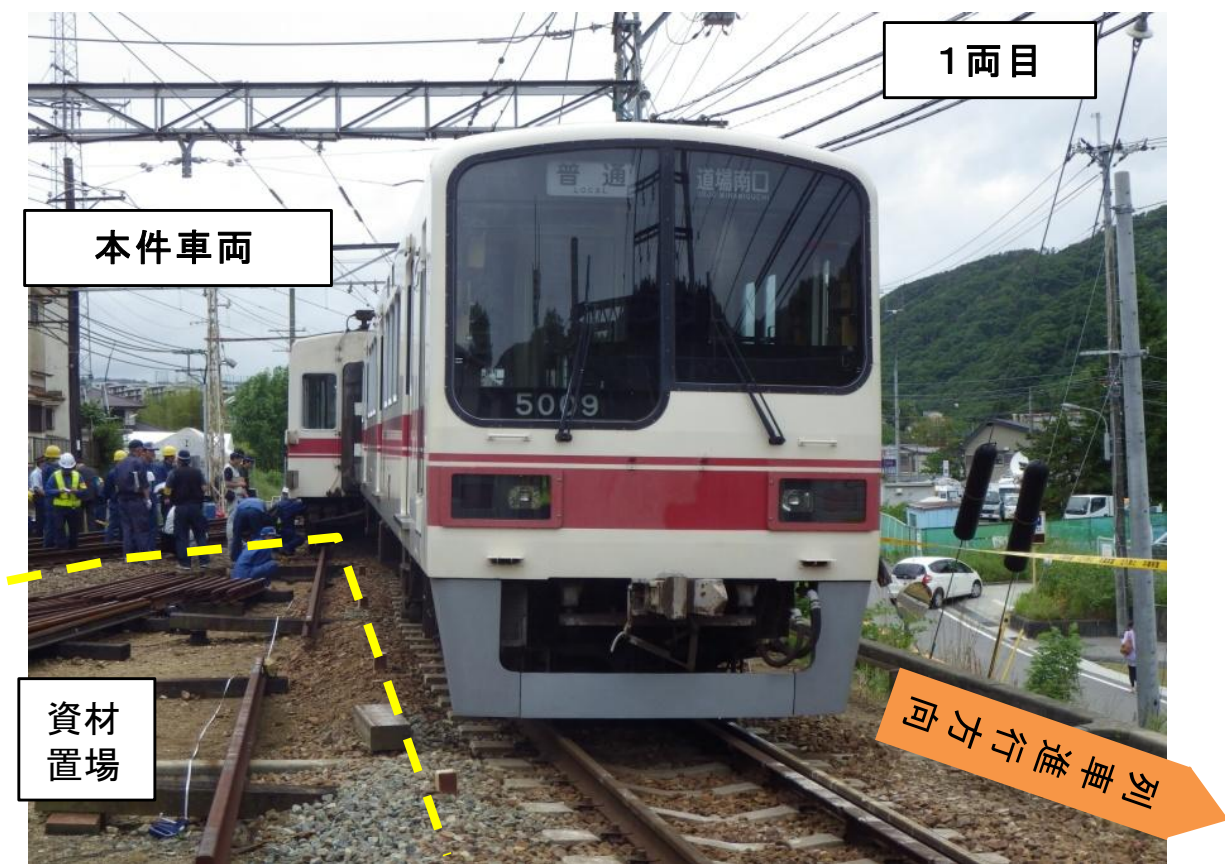
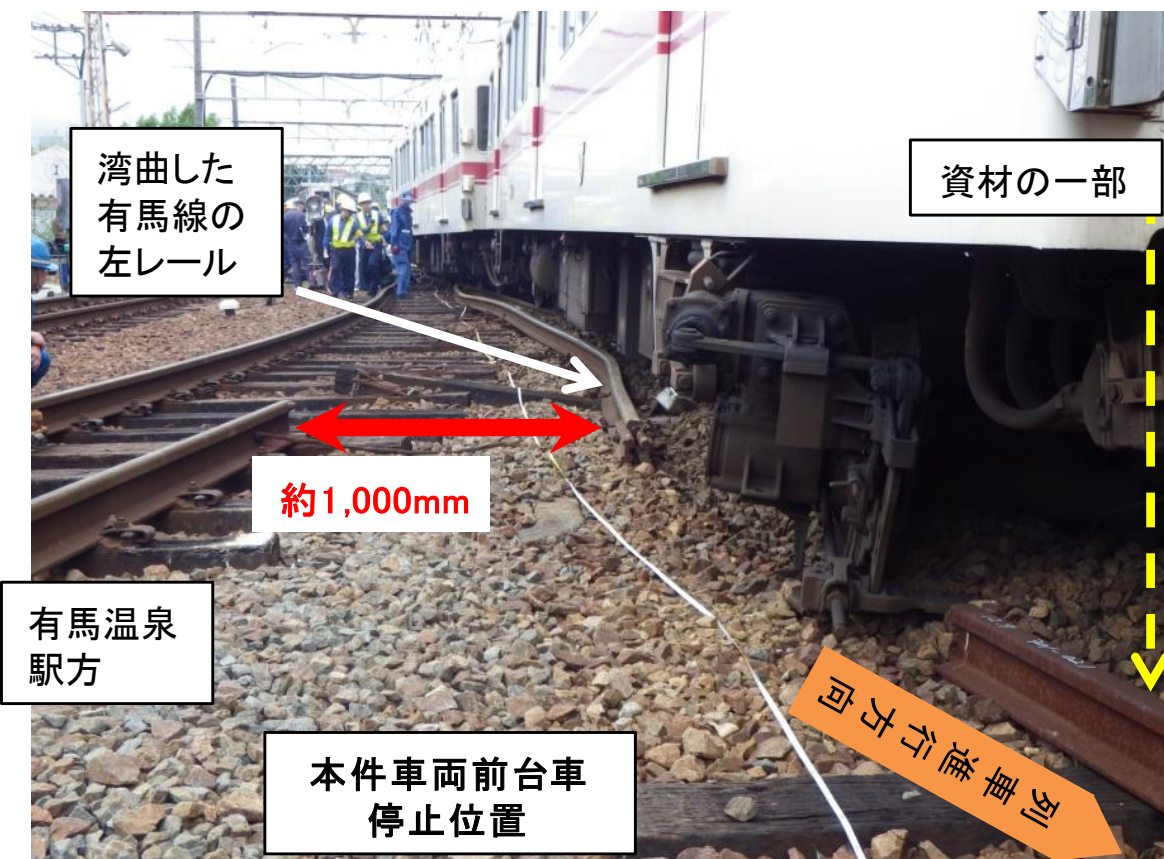
写真1 事故現場の状況

- (1) 有馬口駅は有馬線と三田線の連絡駅^{*2}であり、1～4番線がある。有馬口駅を出発して道場南口駅方面に向かう三田線の列車は、1番線又は2番線を出発し、24号分岐器（‘50kgNレール用8番両開き分岐器^{*3}’（以下「本件両開き分岐器」という。）」を背向^{*4}で通過した後、‘50kgNレール用8番DSS’（以下「本件DSS」という。）」を通過する。
- (2) 本件列車は、‘有馬口駅2番線を出発して道場南口駅方面に向かう本来の進路’（以下「本来の進路」という。）」に進入し、その最前部は有馬口駅起点0k147.5m（以下「有馬口駅起点」は省略。）付近に停止していた。脱線した本件車両の前台車は、本来の進路とは異なる有馬温泉駅方面の進路に進入し、第1軸及び第2軸の左右の車輪は、0k126.3m付近（前台車中心）で本来の進路のレールから約1.0m右にあった。なお、本件車両の後台車及び3両目の車両は、本来の進路に進入して停止しており、脱線していなかった。

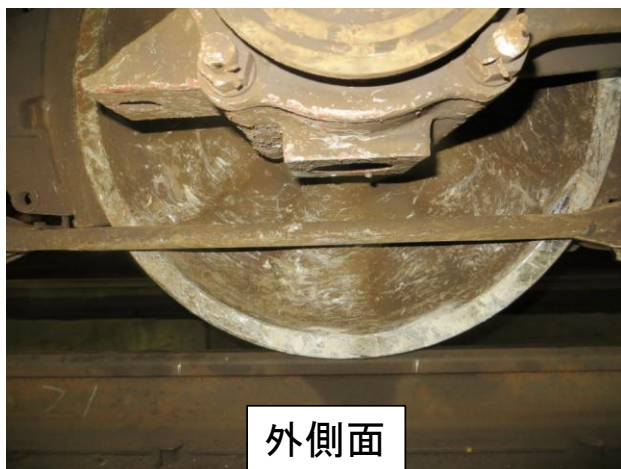
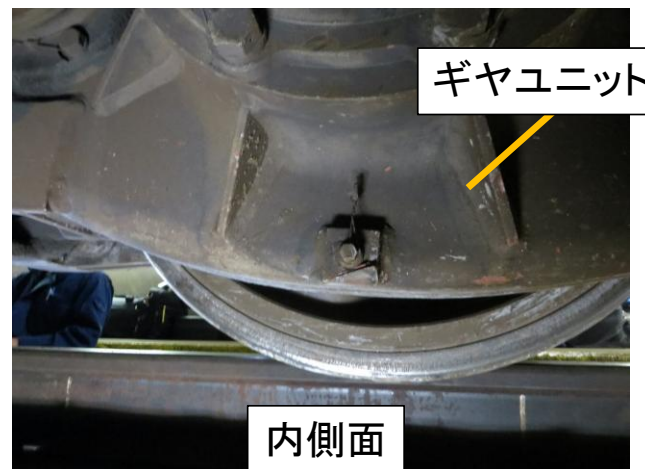
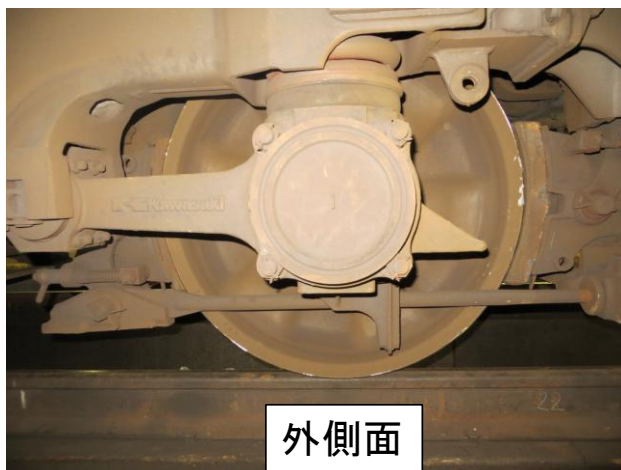
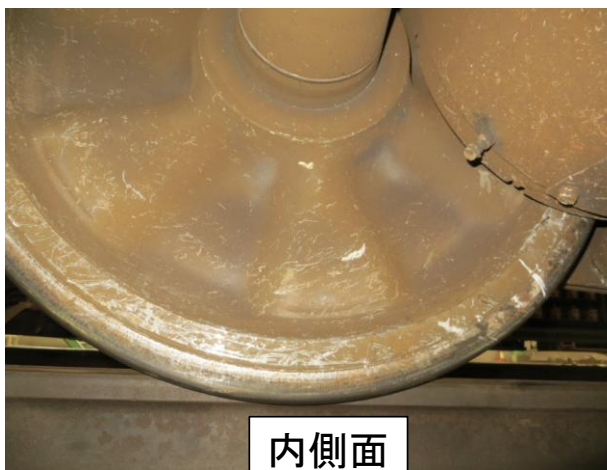
写真5 本件車両の痕跡の状況 (その1)

- (1) 前台車第1軸の右車輪には、車輪の円周方向に沿って車輪踏面側からフランジ先端側に向かう長さ約500mmの擦傷痕及び打痕があった。また、車輪の内側面には擦傷痕が多数あった。
- (2) 前台車第1軸の左車輪には、外側面と内側面に擦傷痕が多数あった。
- (3) 前台車第2軸の右車輪には、ほとんど損傷はなかった。
- (4) 前台車第2軸の左車輪には、フランジ部に車輪の円周方向に沿う線状の傷及び打痕等があった。
- (5) 前台車の空気ばねは、右側にずれており、損傷があった。
- (6) 前台車第1軸のギアユニット底面及び側面には、擦過痕があった。また、左車輪側の軸ばねは、ライナー及び防振ゴム調整板が変形していた。
- (7) 前台車第2軸のギアユニット底面及び側面には、擦過痕があった。また、主電動機には、損傷があった。
- (8) 1両目車両の後方及び本件車両の前方の連結器は損傷し、胴受けは曲損していた。
