# 鉄 道 事 故 調 査 報 告 書

II 甘木鉄道株式会社 甘木線 西太刀洗駅構内  
列車脱線事故（踏切障害に伴うもの）

鉄道事業者名：甘木鉄道株式会社

事故種類：列車脱線事故（踏切障害に伴うもの）

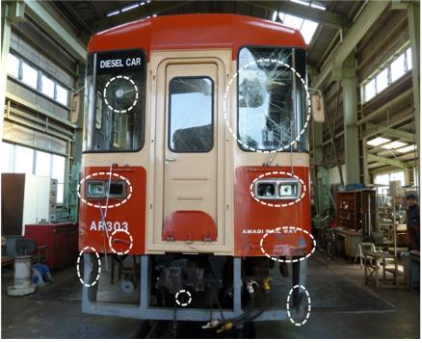
<p>(2) 鉄道車両          運転台前面ガラス及び標識灯の割損。          自動連結器の解放テコ、非常管コック、前台車右側レベリングバルブ及び気笛配管の外れ。          前台車第1軸スラックアジャスター及び気笛の屈損、ワイパー及び第3位車輪フランジの損傷等。          前面の損傷部位を右写真に○印で示す。</p>

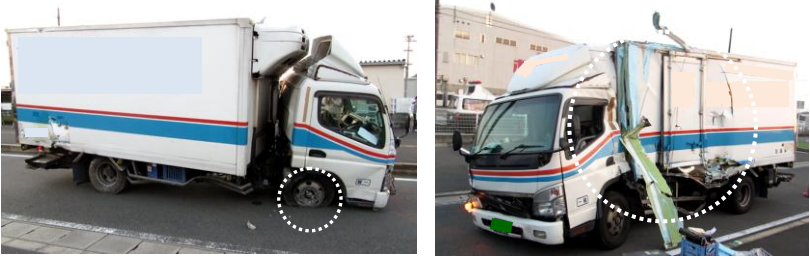
<p>(3) トラック          トラックには、車体各部の亀裂、冷蔵冷凍部左側面に列車の衝突した痕跡、前輪右側タイヤの破損等があった。損傷部位を下写真に○印で示す。          なお、運転席のブレーキペダル周辺には、ブレーキペダルの操作を阻害するようなものはなかった。</p>

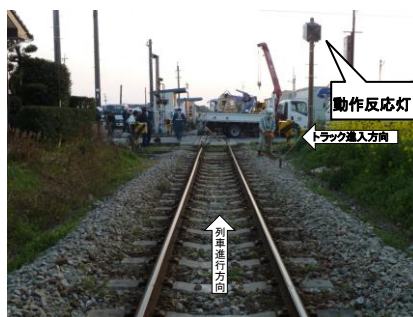
② 列車から踏切の見通し

踏切の手前の区間には見通しを支障するようなものはなかった。

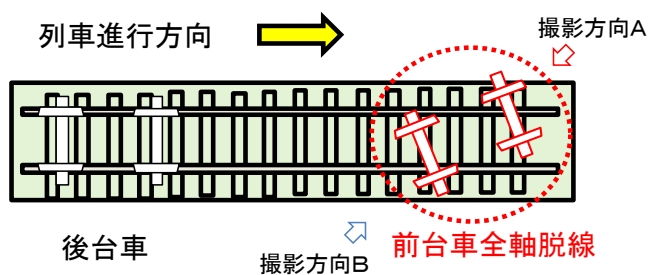
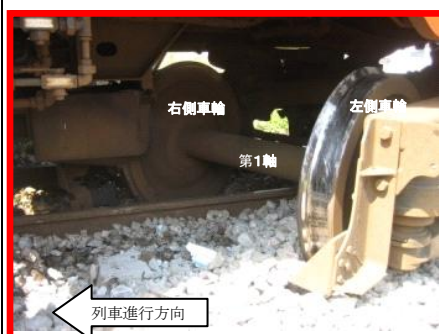
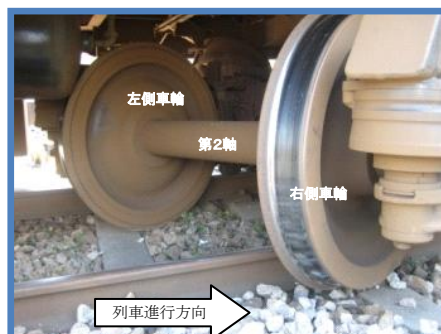
列車の前台車第1軸が左側に、第2軸が右側に脱線していた。

脱線により生じたと考えられるフランジ痕は、列車がトラックと衝突したときに列車の前台車第2軸があったと考えられる位置より甘木駅方には見当たらなかったこと、列車がトラックと衝突したときに列車の前台車第1軸があったと考えられる位置から、前方約1.5mの右ガードレール上及び前方約2.5mの左レール頭頂面上にフランジの乗り上がった痕跡があったことから、列車の脱線はトラックとの衝突によって生じたものと考えられる。

なお、列車の前台車第1軸の左側車輪が左レールの軌間外に脱線していたことについては、踏切内に右側から進入してきたトラックと衝突したためと考えられ、前台車第2軸の右側車輪が右レールの軌間外に脱線していたことについては、前台車第1軸の左側車輪が左レールの軌間外に脱線して前台車が左側に大きく振られた結果、前台車第2軸の右側車輪が右レールを乗り越えて軌間外に脱線したものと考えられる。

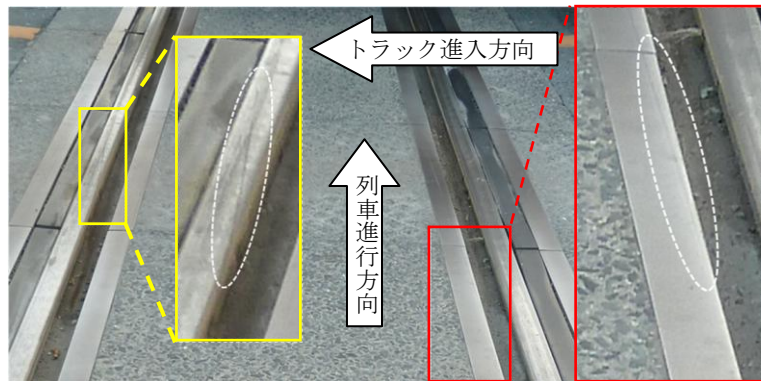
列車がトラックの車体左側面に衝突したときに、列車の前台車第1軸があったと考えられる位置付近から、前方約1.5mの右ガードレール上及び前方約2.5mの左レール頭頂面上にフランジの乗り上がった痕跡があったが、衝突時に列車の前台車第2軸があったと考えられる位置の後方にフランジの痕跡はなかった。また、停止状態の列車の前台車第2軸が脱線していた位置から約50cm手前付近の右レール頭頂面から軌間外に、フランジの痕跡があった。

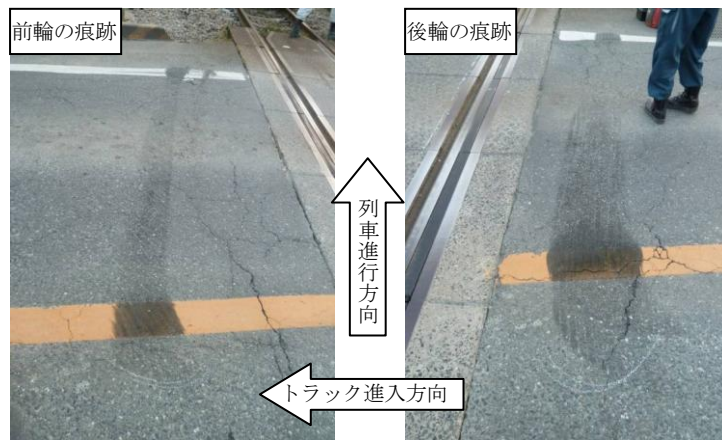
② 道路上のタイヤ痕について

道路のセンターライン付近から前方に向かって、トラック前輪のタイヤ痕が左レールから1～1.5m外側に、また、トラック後輪のタイヤ痕は右レールから0.5～1m外側にそれぞれあった。

先に停車したことから、列車は急激に減速して停止したものと考えられる。このような急減速となった理由は、道路上に残されていたトラックの前輪及び後輪のタイヤの痕跡や、トラックの右前輪がパンクしていたことから、列車がトラックの車輪を道路面に押しつけながら走行したためと考えられる。

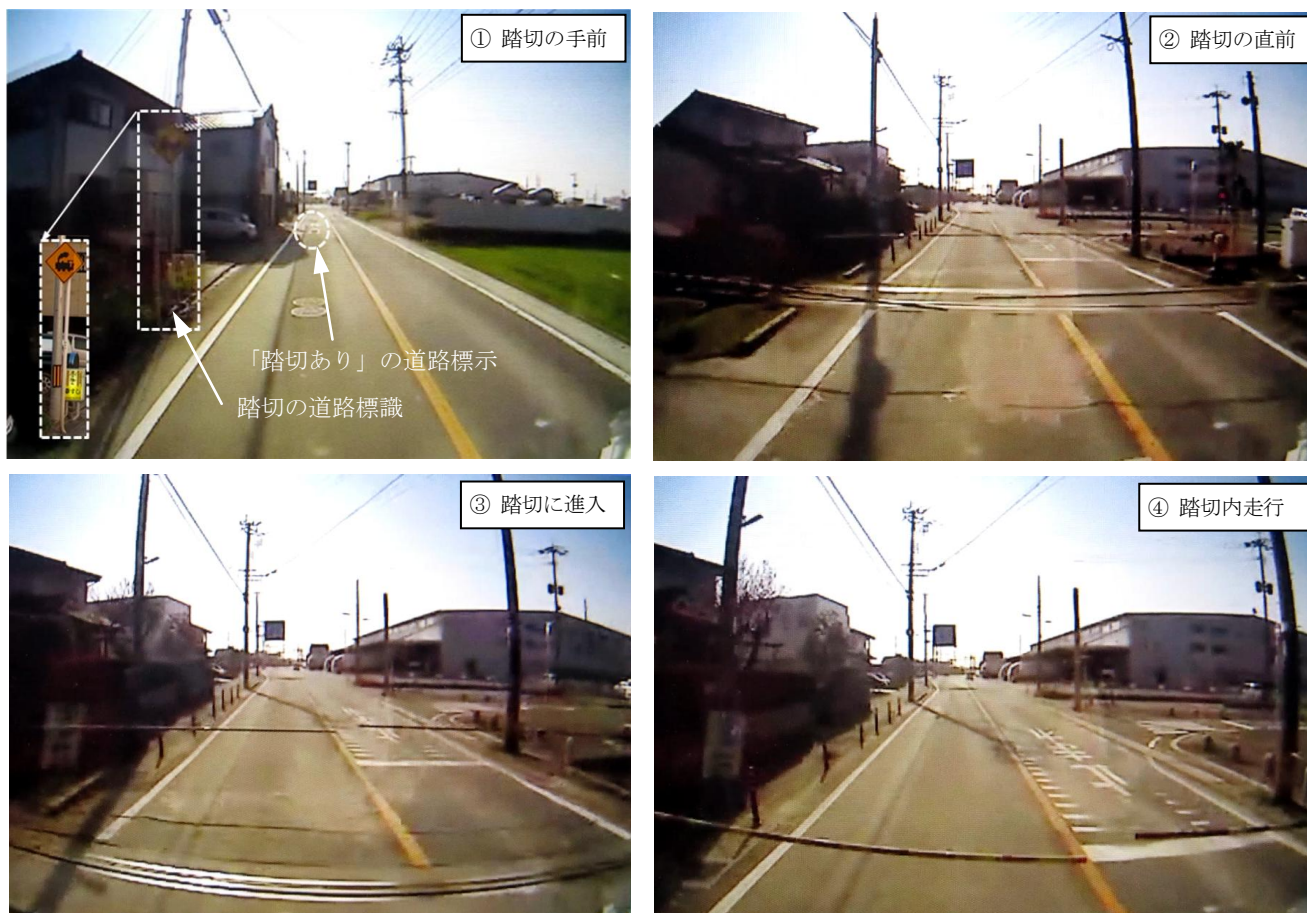
付図2 ドライブレコーダーの映像記録

ドライブレコーダーの映像記録には、踏切遮断かんが降下を完了していたと思われる状態の映像が残されていた。

また、ドライブレコーダーの映像記録には、トラックの直前及び踏切手前の対向車線に、踏切遮断機及び踏切警報機の視認を阻害する他の車両が写っていなかったことから、トラック運転者の踏切警報機に対する視界には問題がなかったものと考えられる。
