# 鐵道事故調查報告書

I 関東鉄道株式会社 常総線 大宝駅～騰波ノ江駅間 踏切障害事故

I 関東鉄道株式会社 常総線 大宝駅～騰波ノ江駅間  
踏切障害事故

事故種類：踏切障害事故

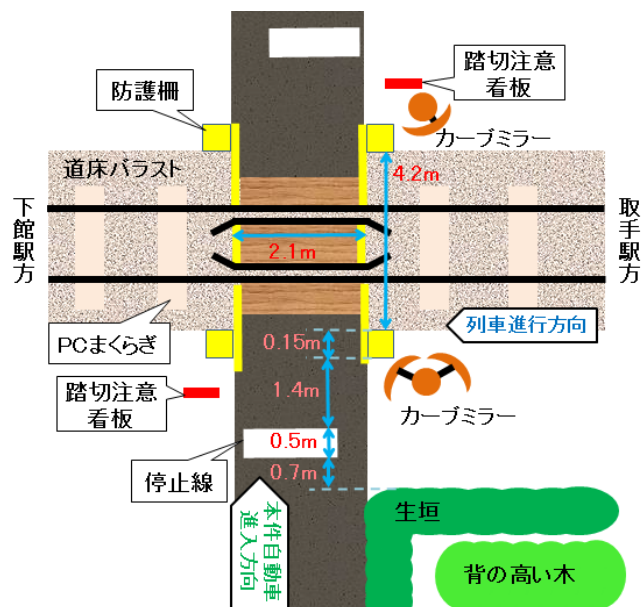
本件踏切手前の本件市道には、自動車が一時停止するための白線（以下「停止線」という。）が引かれており、本件自動車が進入した本件踏切の左の本件市道については、防護柵から停止線までの距離は約1.4m、停止線の幅は約0.5m、停止線から生垣までの距離は約0.7mであった。

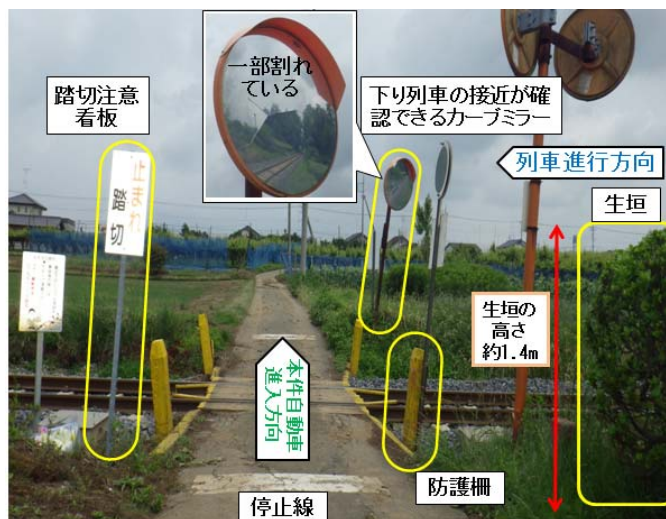
また、本件踏切には本件市道から列車の接近を確認するための道路反射鏡（以下「カーブミラー」という。）が設置されている。カーブミラーは鉄道敷地内にあるが、設置管理者は下妻市である。本件踏切を左から進入する通行者に対しては、本件踏切の右に取手駅方からの列車の接近を確認するためのカーブミラーが設置されているが、鏡の一部にひび割れがあった。しかし、列車の確認には支障はなく、カーブミラーとしての機能は有していた。
