鉄 道 事 故 調 査 報 告 書

I 九州旅客鉄道株式会社 日田彦山線
豊前川崎駅～西添田駅間
踏切障害事故

鉄道事業者名：九州旅客鉄道株式会社

事故種類：踏切障害事故

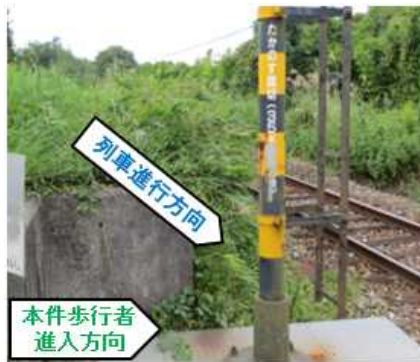
本件踏切の城野駅方は半径400mの右カーブになっており、さらに、本件踏切周辺の線路の右側の土留壁は空き地になっており、草が茂っていた。本件踏切の右側において歩行者が下り列車を見通せるおおよその距離を確認したところ、停止線上で約30m、列車に接触せずに最も遠方を見通せる警報機付近で約50m、本件踏切の軌道中心付近で約70mであった。

本件踏切右側の停止線上から見た城野駅方の見通し

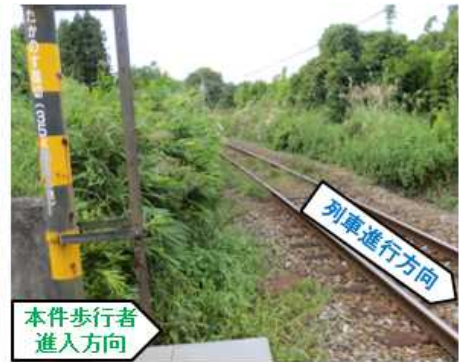
本件踏切右側の警報機付近から見た城野駅方の見通し

運転士の口述によると、運転士が本件歩行者を初めて認知したときには、既に本件歩行者は本件踏切の右レール付近にいて、このときの列車の位置は、3(3)から本件踏切の約60m城野駅方であったと考えられる。2.7(4)で記述したように、本件踏切の右側において下り列車が見通せるおおよその距離は、列車に接触せずに最も遠方を見通せる警報機付近で約50mであることから、本件歩行者が本件踏切に入る前に立ち止まって左右の確認をしたとしても、列車は目視できない位置にいたものと考えられる。

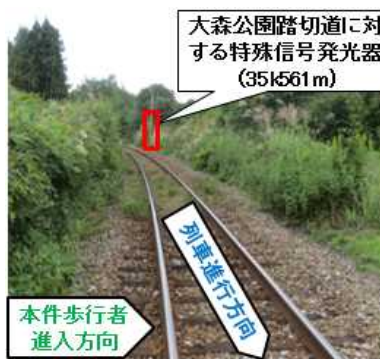
本件踏切の右レール付近から城野駅方を撮影

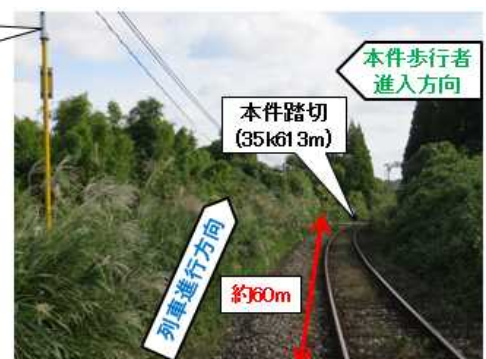
運転士が本件歩行者を初めて認知した本件踏切の右レール付近が見える位置を確認したところ、本件踏切から約60m城野駅方に離れた位置であった。ただし、調査時は運転席の位置を想定して左レール付近で立った状態で確認したため、運転席の高さから見える位置とは異なる可能性がある。

運転士が本件歩行者を初めて認知した位置（本件踏切の右レールが初めて見える位置）付近から撮影

ごろであり、また、運転士は本件歩行者を初めて認めた後、直ちに非常ブレーキを操作したとの口述から、運転士が本件歩行者を初めて認知した時刻は16時33分49秒ごろであったと考えられる。このときの列車の位置は、運転記録データによると、本件踏切の約60m手前であった。この位置は、2.7(5)で記述したように、本件踏切を城野駅方から左レール付近に立って見たときに、本件踏切の右レール付近が初めて見える位置とほぼ合致することから、運転士が本件歩行者を初めて認知した位置は、本件踏切から約60m城野駅方であったと考えられる。このときの列車の速度は、運転記録データによると約64km/hであったことから、運転士が本件歩行者を認知して非常ブレーキを使用した時点では、本件歩行者が避けられない限り衝突を避けることはできなかつたと推定される。

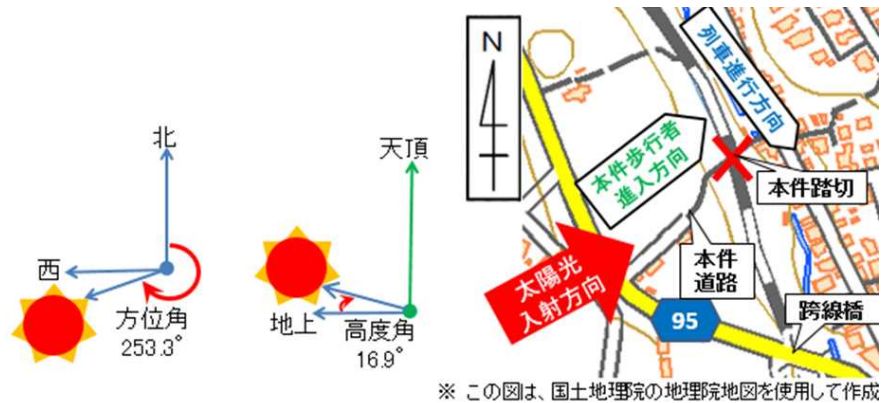
国立天文台公式ホームページのコンテンツ「こよみの計算」によると、本件踏切付近における事故当時（16時33分）の太陽の方位角^{*4}は253.3°、高度角は16.9°であった。

また、運転士の口述や2.6で記述したように、事故当時、事故現場付近は晴れていたと推定される。このことから、2.7(8)で記述したように、太陽の方位角及び高度角から考えると、太陽光が本件踏切右側の赤色せん光灯にほぼ真正面から当たる状況であったと推定され、赤色せん光灯の点滅が太陽光で反射して見えにくくなっていた可能性があると考えられる。
