RA2015-4

# 鉄 道 事 故 調 査 報 告 書

東日本旅客鉄道株式会社 東海道線 茅ヶ崎駅構内  
列車脱線事故（踏切障害に伴うもの）

平成27年6月25日

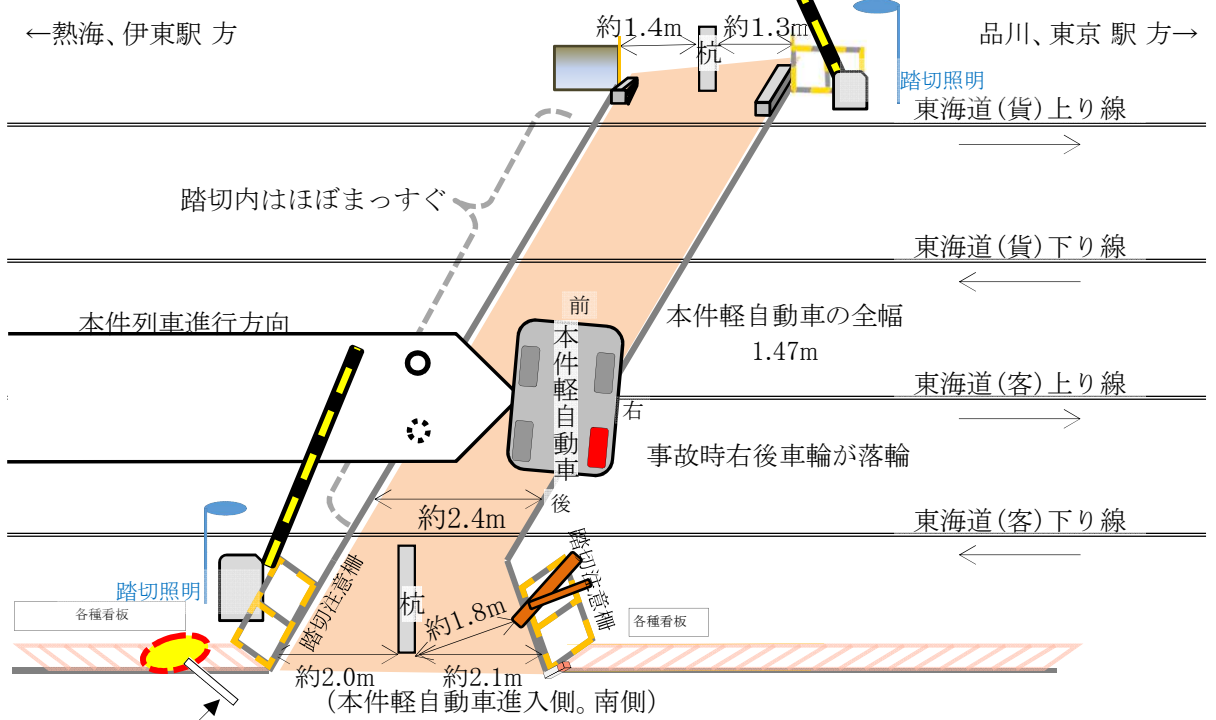
付図4 本件踏切略図

踏切道に接続する市道と踏切道の境界箇所については、その左右に同社により黒色と黄色の縞模様に塗られた鉄製の踏切注意柵 (以下「柵」という。) が設置されており、そのほぼ中央に円周上に蛍光黄色のテープが 2 本巻かれた直径約 1 5 cm のステンレス製の円柱杭 (以下「杭」という。) を設けている。この杭と柵の間隔は、本件軽自動車進入側が約 2 . 0 m 及び 2 . 1 m となっているのに対し、進出側が約 1 . 4 m 及び 1 . 3 m となっている。進出側

については、舗装路面に木とコンクリートの縁石が設けられているため、さらに縁石幅の分だけ狭くなっている。同社によれば、踏切の本件軽自動車進入側のステンレス製の杭は、平成21年2月に、それまでに設置されていた木製の2本の杭から1本の杭に取り替えた（老朽取替）とのことである。

交通規制が解除される前、「車両通行止め」の標識があった場所

本件踏切については、関係機関へ連絡の上、杭の新設及び既存の杭の移設をして、杭と柵の間隔を狭めた。

また、踏切道の進入側付近に「道路幅員が狭いため二輪車を除く自動車の通行はできません。(同社と警察署長名にて掲出)」という立て看板を設置した。

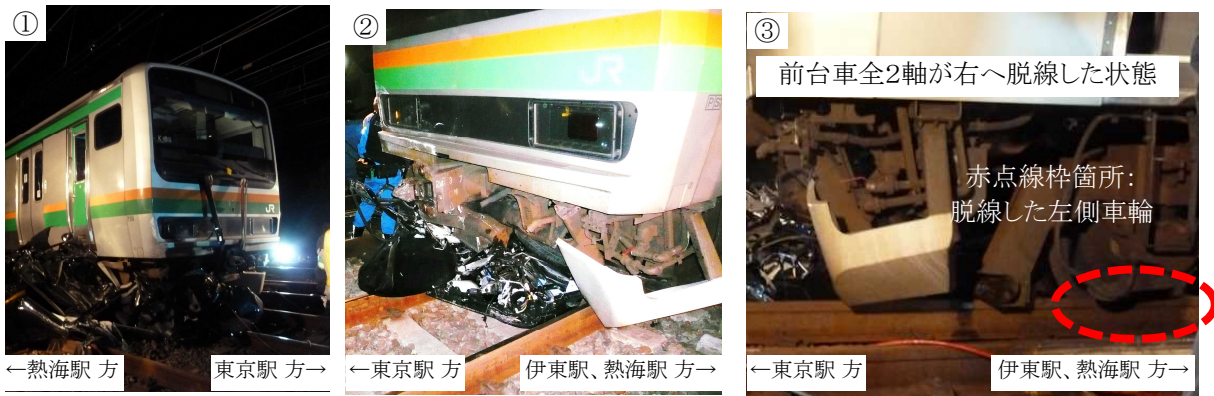
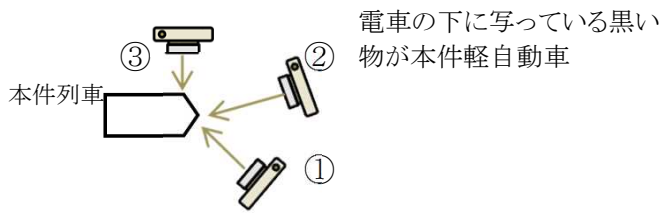
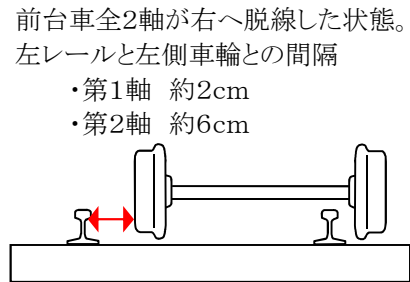
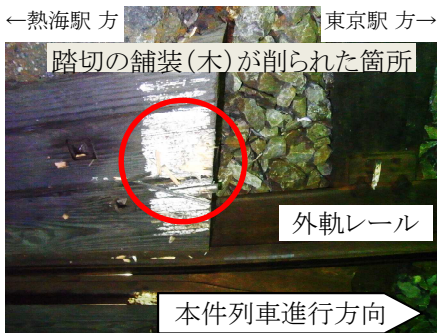
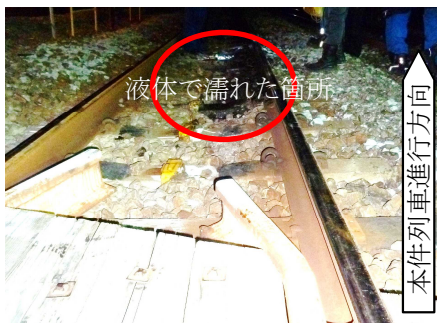
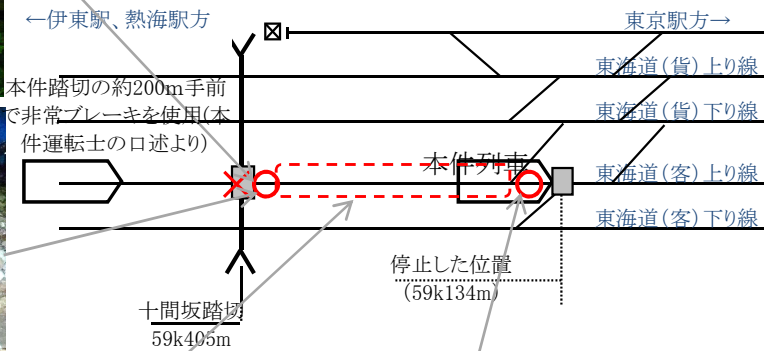
# 付図5 脱線後の本件列車と本件軽自動車の状況 (事故当夜)

- (1) 本件列車は本件踏切（59k405m）から約270m走行して停止（1両目前端が59k134m付近）していた。1両目の車両の前台車全2軸は右へ脱線し、左レールと左側車輪との間隔が第1軸では約2cm、第2軸では約6cmであった。
  - (2) 本件列車が停車した箇所の手前の59k185m～59k147mの箇所には60kg レール用16番片開き分岐器があり、その分岐器の右ガードレールの右レール側内面に擦過痕があった。（2.4.1にて後述）
  - (3) 本件踏切付近の線形は、59k750m～59k210mが半径800mの左曲線（うち59k680m～59k280mが円曲線。その前後は緩和曲線。）であり、本件踏切はこの曲線の中に位置している。また、59k760m辺りから勾配は上り2.3‰となっている。
  - (4) 踏切の横断線数は4線（複々線）であり、本件列車が走行していた線路は、本件踏切の本件軽自動車進入側から数えて2線目の線路である。
- （付図3 本件踏切近傍地図、付図4 本件踏切略図、  
付図5 脱線後の本件列車と本件軽自動車の状況（事故当夜） 参照）

分岐器のクロッシング通過後の右ガードレールの右レール側内面に擦過痕（59k151m付近）があり、また、右レール頭頂面（59k150m付近）に左から右へ横断する長さ約40cmの車輪フランジによると見られる痕跡が残っていた。なお、59k150m付近から59k134mの間のまくらぎ等に車輪及び本件軽自動車によると見られる痕跡があった。

本件軽自動車は、1両目車両前面の連結器の下に巻き込まれ、軌道との間に挟まれた状態で大破していた。

から、本件列車が本件踏切（59k405m）内で落輪して停車していた本件軽自動車と衝突した後、本件列車は本件軽自動車を1両目車両の前面の連結器の下に巻き込むように線路上を押し進み、本件軽自動車の一部が59k150m付近の分岐器にあるガードレールに接触したことなどにより脱線したものと考えられる。

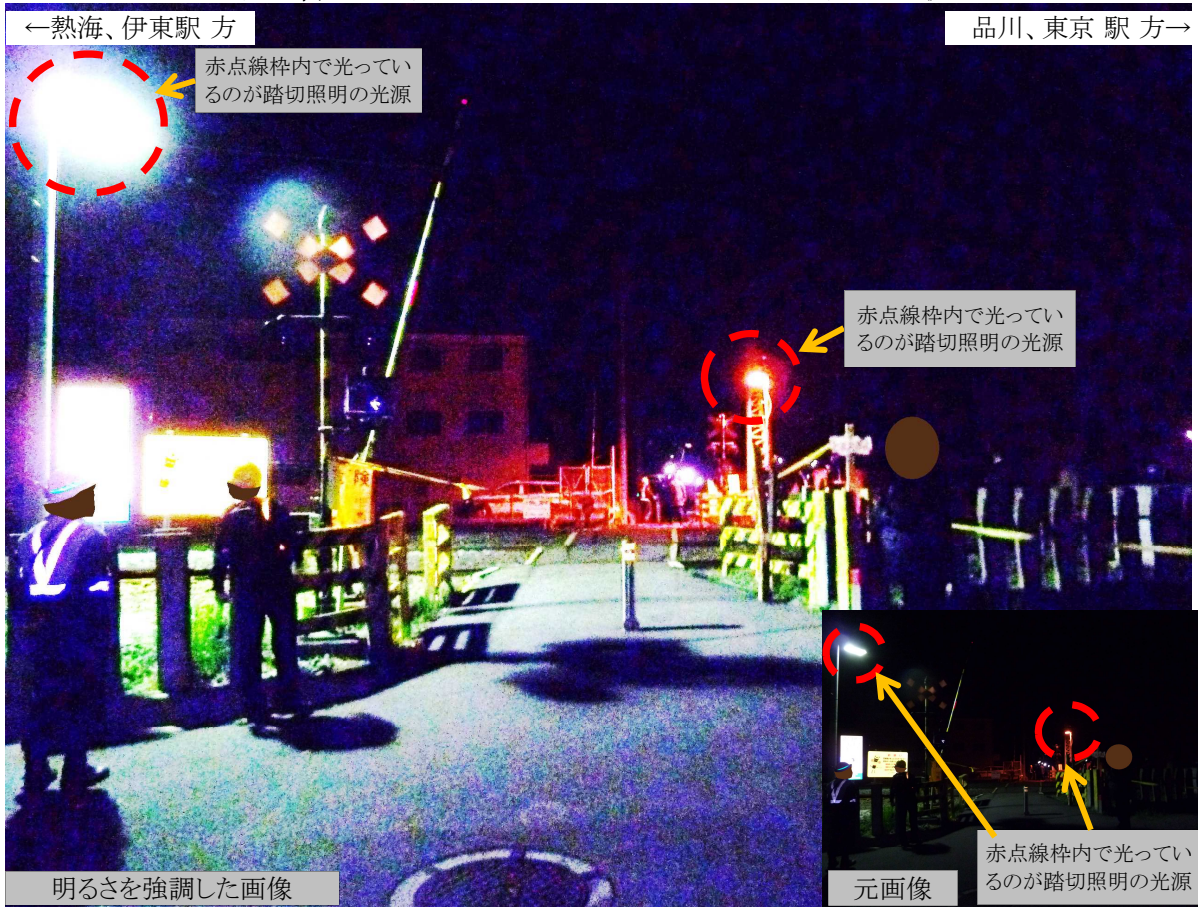
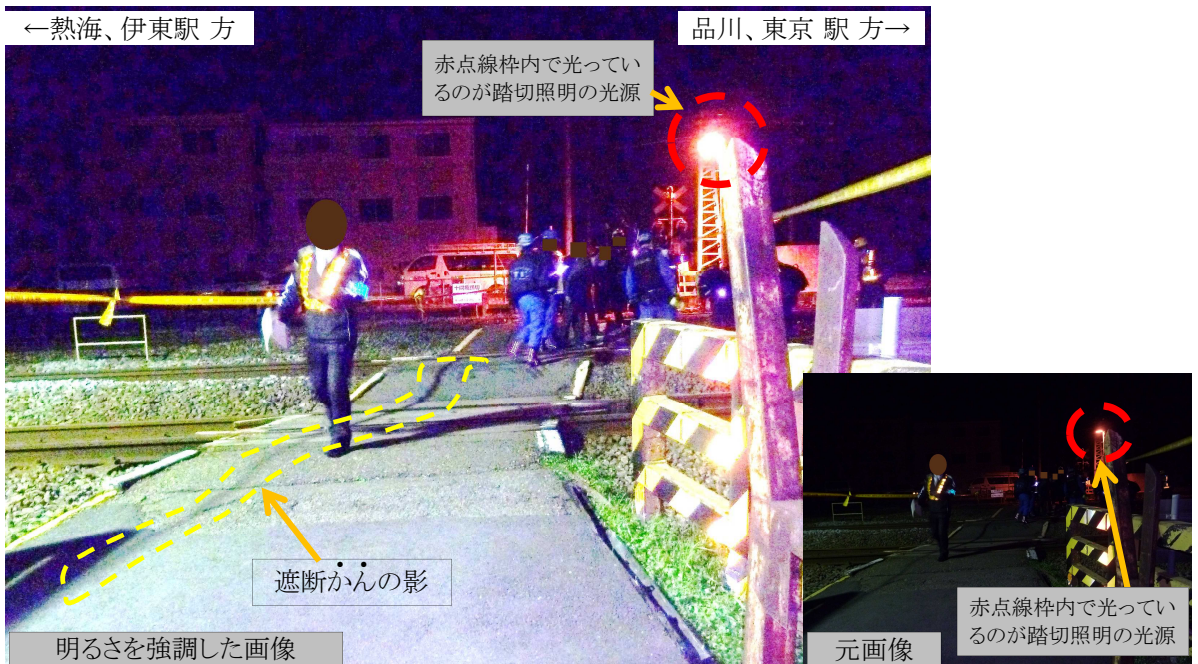
# 写真1 本件踏切（本件軽自動車進入側）の状況(事故当夜)

- (1) 2.3.3(2)に記述したように、本件踏切進入側に設置してある杭は、同社がかつて交通規制の実効を確保するために設置したものであったが、杭と柵の間隔は本件軽自動車が通れるほどの間隔であったこと、
- (2) 2.6.2(1)に記述したように、現在は本件踏切には、交通規制がされていない状態であり、2.3.3(5)に記述したように、自動車の通行禁止を示す道路標識がなかったこと、
- (3) 2.1.1(3)に記述したように、本件軽自動車の運転者が、踏切に進入する前の時点で、「進出側の杭は見えなかった」と口述していること、
- (4) 2.1.1(3)に記述したように本件軽自動車の運転者が、道路標識もなかったことから、通行できるものと考えて本件踏切の横断を始めた旨を口述していること

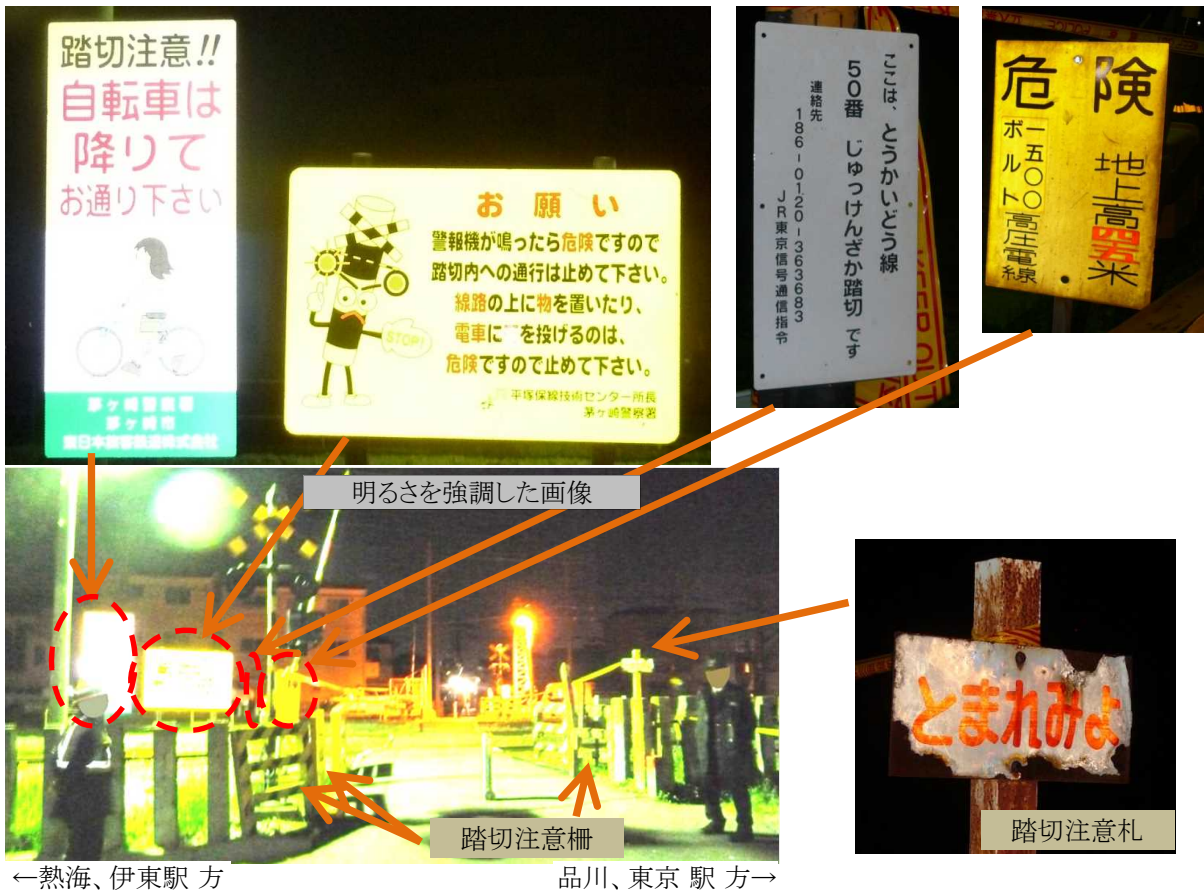
写真2 本件踏切（本件軽自動車進入側）の状況（標識等）（事故当夜）

本件踏切には、自動車の通行を禁止する交通規制に係る標識はなかった。  
また、本件踏切付近の本件軽自動車が走行してきたと思われる道路には、交通規制の標識や自動車が本件踏切を通行できないことを知らせる看板はなかった。

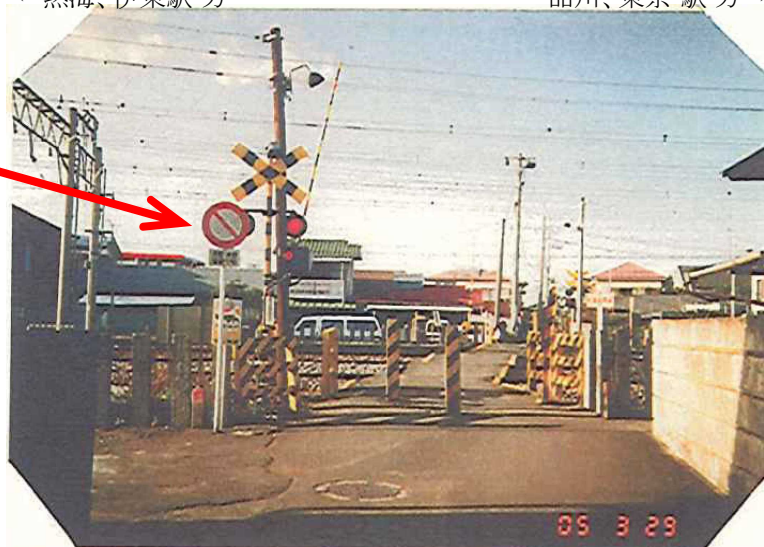
平成5(1993)年3月撮影 ⇒

同社から提出された踏切に関する情報が記述された書面から、『車両通行止め』の規制標識が確認できたのは、平成5年3月時点の写真(規制標識は市道上に設置されている)であり、平成16年5月のものにはない。

『車両通行止め』の標識  
(標識は市道上に立っている)

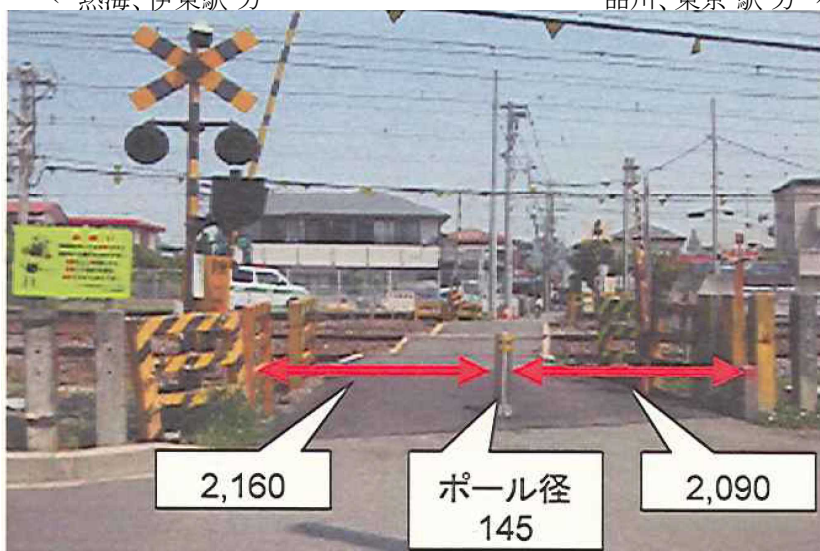
平成23(2011)年5月  
撮影 ⇒

※吹き出しは東日本旅客鉄道株式会社が記載。数値の単位は「mm」
