鉄道事故調査報告書

I 日本貨物鉄道株式会社 函館線 八雲駅～山越駅間 列車脱線事故

平成27年12月17日

運輸安全委員会
委員長 後藤昇弘

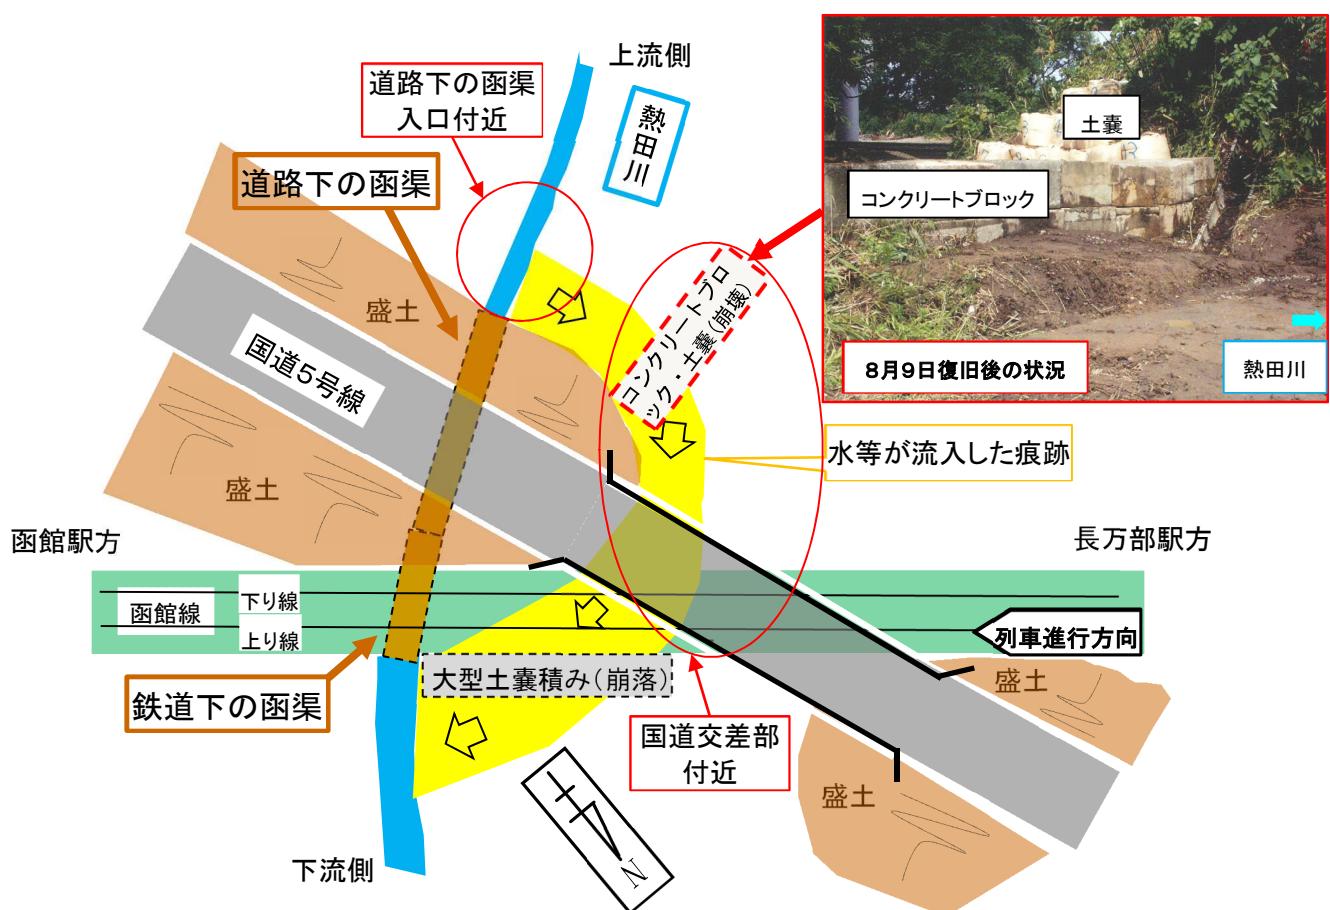
付図4 事故現場の状況

事故現場付近では、道路下の函渠入口付近と函館線の上部を国道5号線が交差する付近（以下「国道交差部付近」という。）に設置してあった2.9.2.3(2)で後述するコンクリートブロック及び土嚢^{どのか}が一部崩壊し、また、国道交差部付近で、川上の下り線側から川下の上り線側に向かって水等が流入した形跡があった。

さらに、上り線の左側にある斜面と2.9.2.3(2)で後述する応急・復旧対策として設置した土嚢が崩壊し、上り線には‘線路長手方向に約18m（79k469m付近から79k451m付近）にわたって道床が流出した箇所’（以下「道床流出箇所」という。）があり、その最大沈下量は約0.4mであった。なお、この箇所ではレール及びまくらぎが宙づり状態となっていた。

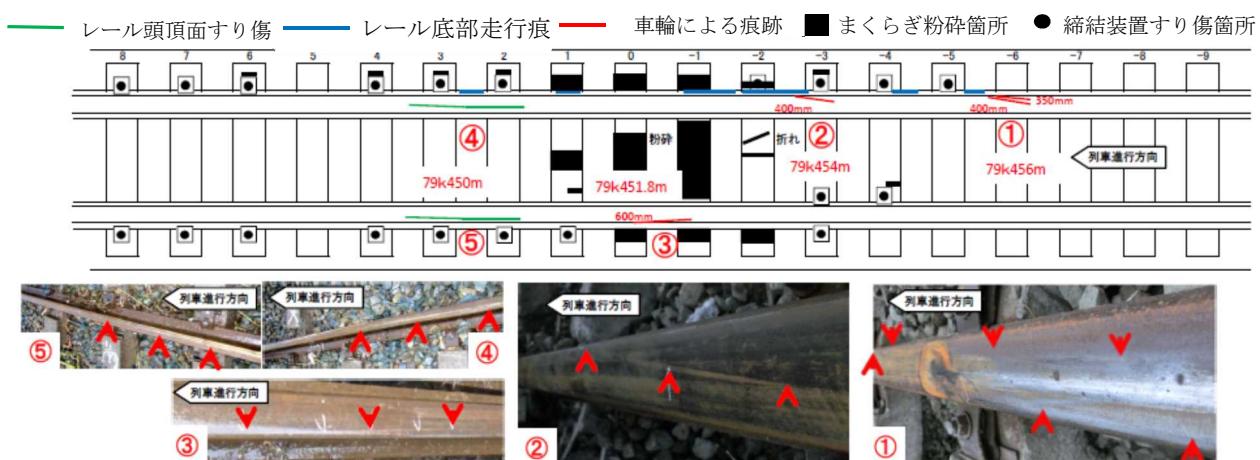
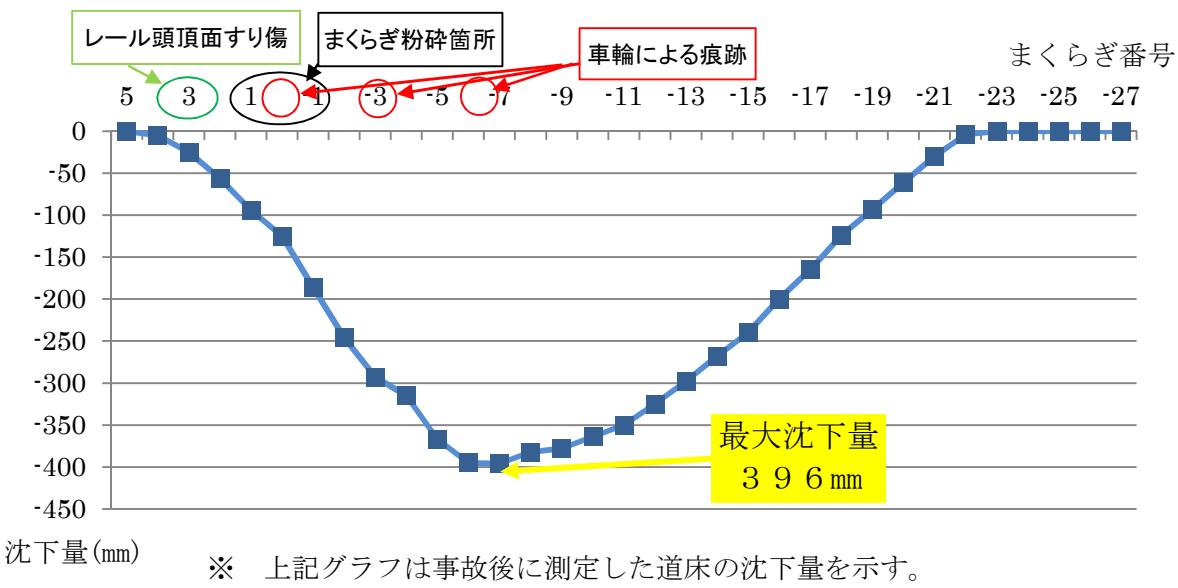
付図6 鉄道施設の損傷及び痕跡の状況

- (1) 79k456m付近から79k450m付近の上り線のレール頭頂面には、車輪のフランジ走行によるものと考えられる線状の痕跡（長さ約350～600mm）が認められた。しかし、この線状の痕跡の進行方向の手前には、車輪がレールに徐々に乗り上がるような痕跡は認められなかった。
- (2) レール頭頂面及び締結装置には複数の擦過痕が、レール底部には走行痕が認められ、79k452m付近のPCまくらぎが粉碎されていた。
- (3) 道床が流出した箇所は、2.3.1(3)で記述した道床流出箇所の他に、上り線1箇所、下り線2箇所の計3箇所であった。
- (4) まくらぎは、79k453m付近から79k383m付近までの約70mで損傷していた。

※ 上記グラフは事故後に測定した道床の沈下量を示す。

レール及びまくらぎはこの区間で宙づり状態となっている。

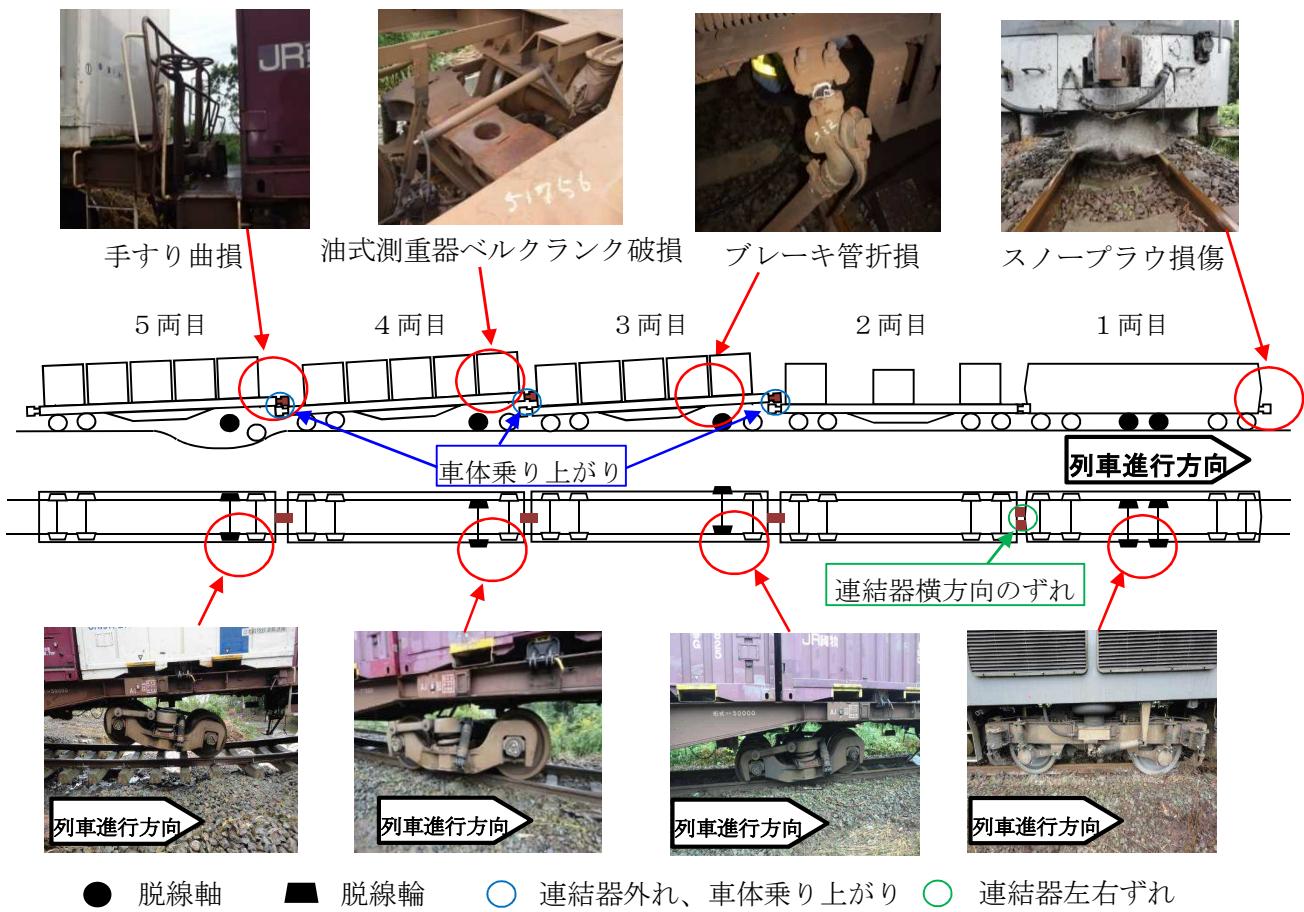
付図7 車両の脱線及び損傷の状況

変形、補助排障器や自動連結器胴受などの損傷が認められた。また、歯車箱及び主電動機の底部には、脱線後にまくらぎやレール締結装置、軌道の碎石上を走行した際に生じたと考えられる打痕や擦過痕が認められた。なお、1両目の機関車の中間台車全2軸が右側に脱線していた。

油式測重器ベルクランク^{*11}が破損、ブレーキ管が折損、水平テコ枠、ブレーキのロッドが変形し、「油式測重器ベルクランクと結合するリンク（測重器）」（以下「リンク（測重器）」という。）は台車から脱落していた。なお、前台車第2軸が左側に脱線していた。

手すり枠が曲がり、油式測重器ベルクランクが破損、ブレーキ管が折損、リンク（測重器）とブレーキのロッドが変形していた。なお、前台車第2軸が右側に脱線していた。

道床流出箇所で停止した前台車は、リンク（測重器）及びブレーキのロッドが変形し、これにより車体に拘束され、前台車第2軸が左側に宙に浮いた状態であった。その他、車体手すりの曲損が認められた。

1両目の機関車と2両目の貨車の自動連結器のナックルが外れ、横方向にずれた状態で衝突・停止していた。また、3両目から5両目の貨車は、それぞれの自動連結器のナックルが前位側の貨車の車体に乗り上げた状態で停止していた。なお、3両目から5両目の貨車の前台車は、車体の心皿中心ピン^{しんざら}が外れ、それぞれの車体から離れ、車体の心皿中心ピンより後方に押し込まれた状態であり、車体の心皿中心ピンと台車の心皿間の離隔距離は3両目が約1,200mm、4両目が約900mm、5両目が約50mmであった。

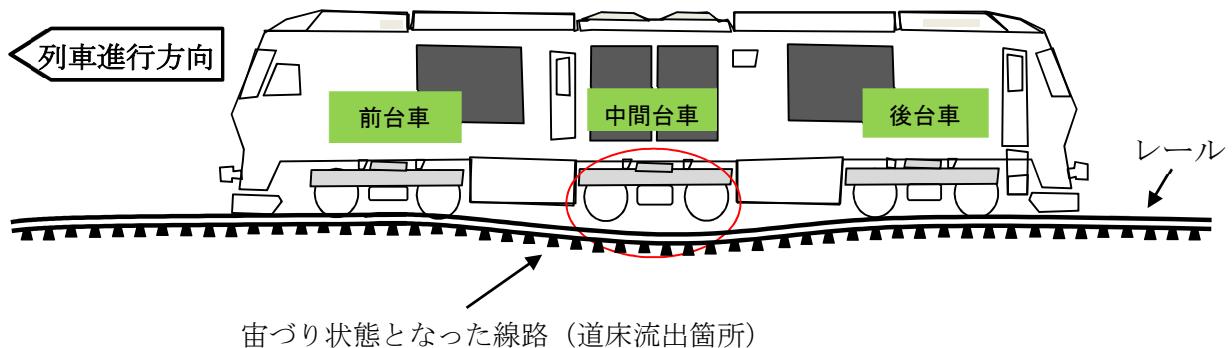
付図8 1両目の機関車の脱線経緯（イメージ図）

2.1.1及び3.3.1で記述したように、1両目の機関車が宙づり状態となつた線路上を走行した際、中間台車は車体の異常上昇止めにより変位が拘束されるためレール面から浮いた状態となり、車体は一時的に前台車と後台車に支持された状態になった可能性が考えられる。このとき、3.2.4で記述したように、道床の流出により軌道が変形したことで、一時的にレール面から浮いた中間台車全2軸がレール上に乗らなかつたため、脱線した可能性があると考えられる。

- ① 中間台車は車体の異常上昇止めにより変位が拘束されレール面から浮いた状態となる
(上図の○部分)
- ② 道床の流出により軌道が変形
- ③ 一時的にレール面から浮いた中間台車全2軸の車輪がレールに乗ることができない

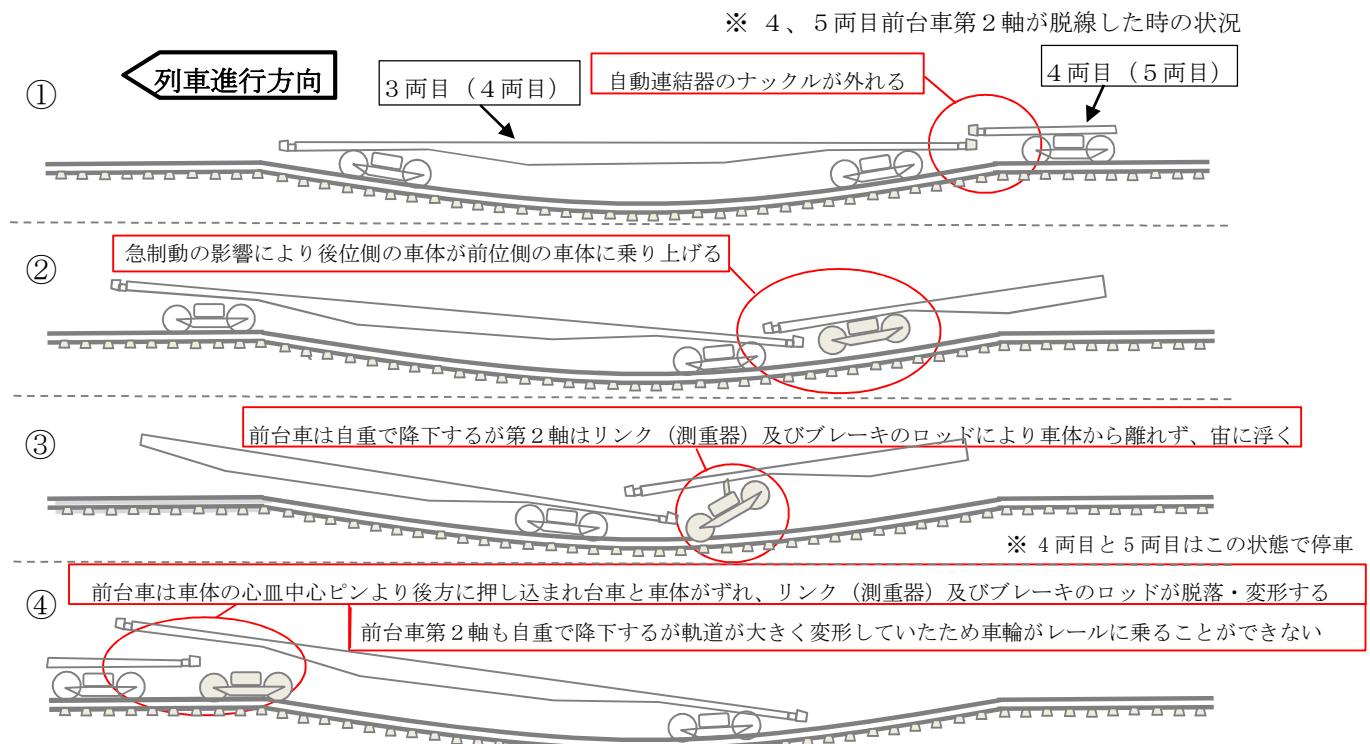
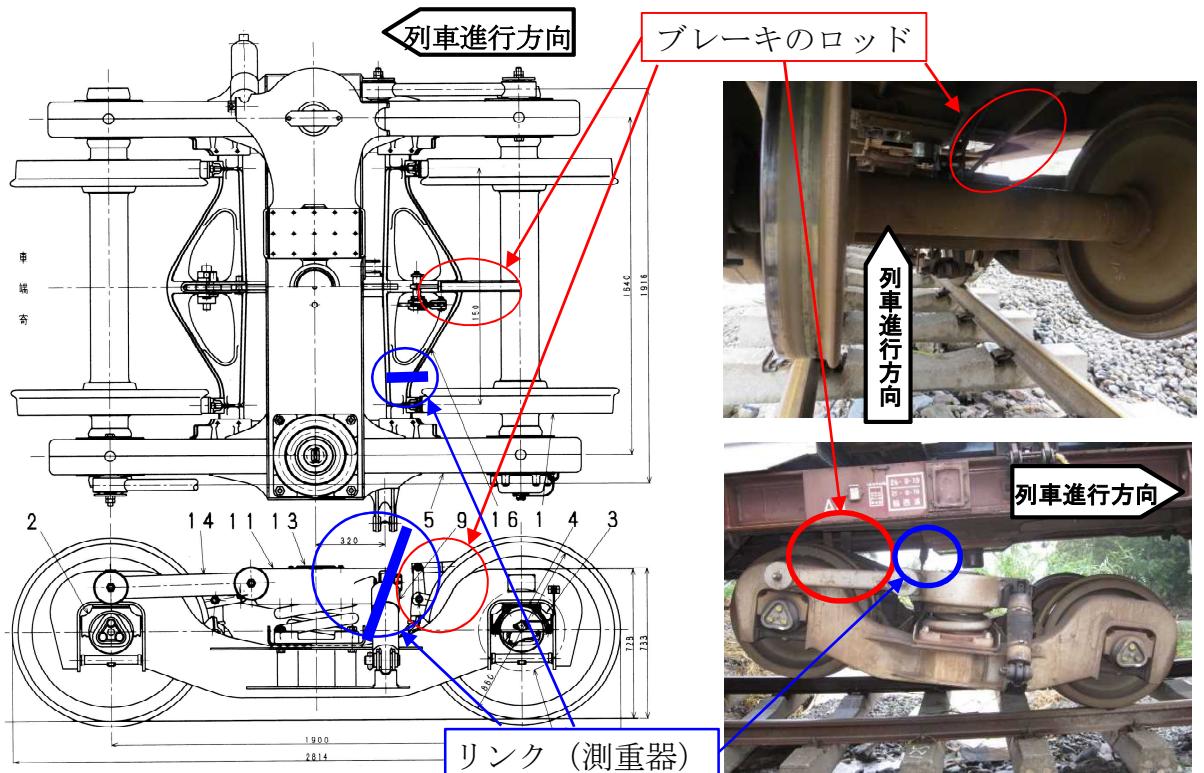
付図10 3両目から5両目の貨車の脱線経緯（イメージ図）

3.3.2及び3.2.4で記述したように、3両目及び4両目の貨車は宙づり状態となつた線路上を走行したことで、自動連結器のナックルが外れ、これと同時に1両目の機関車による急制動の影響を受けたため、それぞれの貨車の後位側の車体が前位側の車体に乗り上げ、車体の心皿中心ピンが外れ、これにより前台車が車体から離れた状態になった可能性が考えられる。このとき、前台車は自重で降下するが、前台車第2軸はリンク（測重器）及びブレーキ

その後、3両目から5両目の貨車の前台車は車体の心皿中心ピンより後方に押し込まれ、3両目と4両目の貨車は、車体と台車間のリンク（測重器）及びブレーキのロッドが脱落又は変形したことで、前台車第2軸が自重で降下したと考えられる。なお、5両目の貨車は、3両目と4両目と同様の挙動であった可能性が考えられるが、前台車が車体から離れることなく、第2軸がレール上に浮いた状態で停止していた。これは車体に設置されていたリンク（測重器）とブレーキのロッドの変形が少なく、また、2.5.2(6)で記載したように、車体の心皿中心ピンと心皿間の離隔距離が約50mmしかないことから前台車の車体からの離れが小さかったためと考えられる。

また、3.2.4で記述したように、レール及びまくらぎが宙づり状態となつた区間を1両目の機関車が走行したことで、軌道が大きく変形した可能性があり、これにより3両目から5両目の前台車第2軸の車輪がレールに乗らなかつたため、脱線したと考えられる。

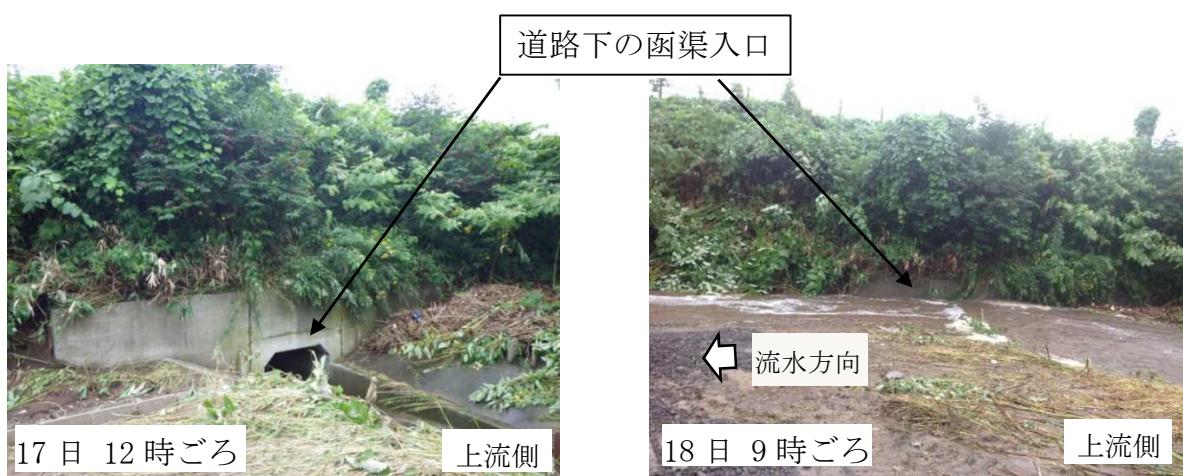
写真 3 事故現場の状況（3）①

事故発生翌日の18日に17日と同程度の降雨で道路下の函渠入口付近から水が溢れ、事故発生時に崩壊したコンクリートブロックや土嚢を設置していた方へ流れていることを確認した。

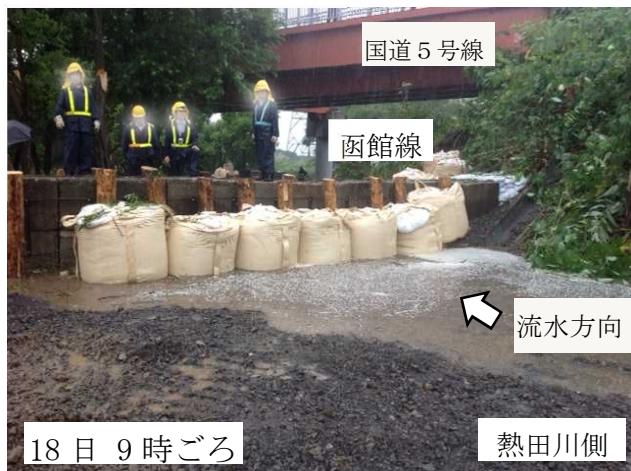
写真3 事故現場の状況（3）②

※ 道路下の函渠入口付近から水が溢れ、応急・復旧対策として設置したコンクリートブロックや土嚢の方に流れる。

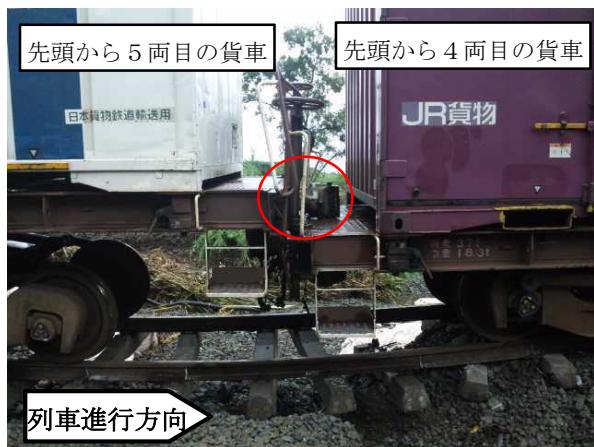
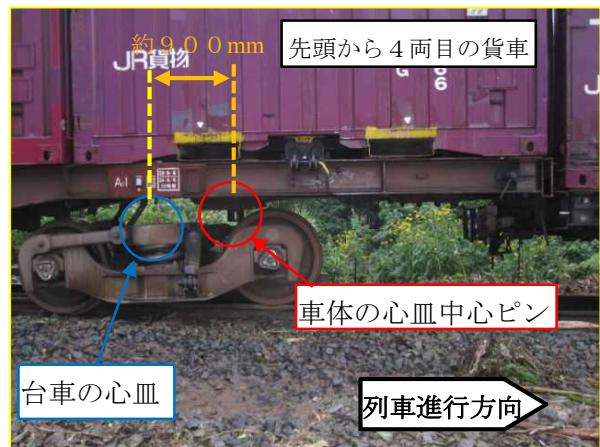
自動連結器のナックルが前位側の車体に乗り上がっている状況
