鉄道事故調査報告書

II 日本貨物鉄道株式会社 江差線 釜谷駅～泉沢駅間 列車脱線事故

II　日本貨物鉄道株式会社　江差線
釜谷駅～泉沢駅間
列車脱線事故

事 故 種 類：列車脱線事故

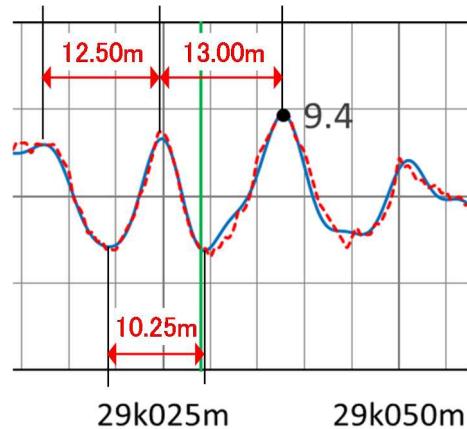
図6 事故現場付近の水準変位の波長

事故現場付近の水準変位の波長については、図6（付図10（その2）の水準変位の抜粋）に示すように10.25m～13.00mであり、3.1.2に記述したように本件貨車は事故現場付近を約59km/hで走行していたと考えられることから、周波数に換算すると1.60（波長10.25m）～1.26（波長13.00m）Hzとなる。この周波数は2.8.3.6(1)に記述した事故時の積載条件である条件④の車体のロール振動の固有振動数（1.59Hz）に近い値である。

これらのことから、事故現場付近の複合変位については、整備対象に近い連続した比較的大きな変位量であったこと、走行速度に対して車体のロール振動を大きくする波長成分を含んでいたことが誘因となり、車体のロール振動及び輪重の変動が繰り返し発生することを助長させた可能性があると考えられる。

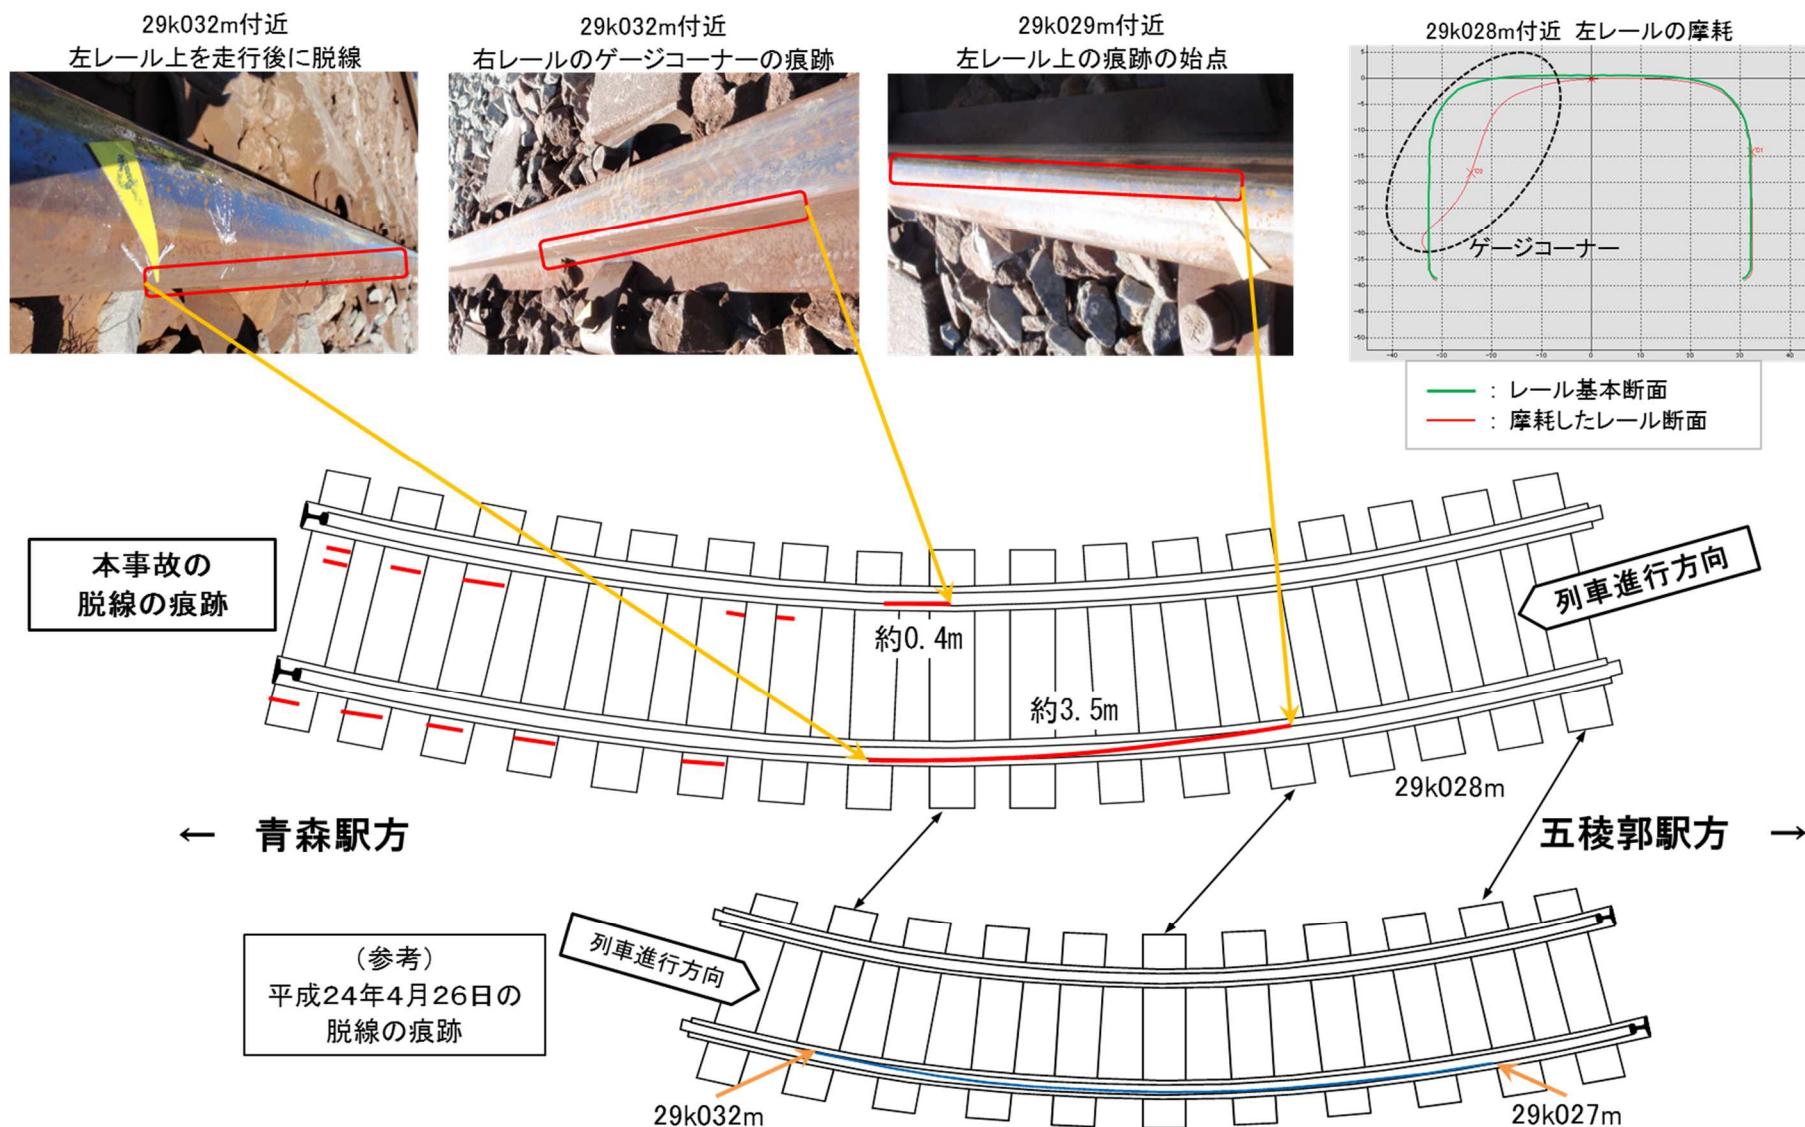
付図4 事故現場略図

- (1) 本件列車は、先頭（機関車）が泉沢駅～札苅駅間の31 k 368m付近に停止しており、最後尾は泉沢駅上り本線の30 k 935m付近に停止していた。
- (2) 本件貨車は、泉沢駅構内の31 k 183m付近に後台車の中心が停止しており、第1軸が約530mm、第2軸が約520mmそれぞれレールの左側に脱線していた。
- (3) 釜谷駅～泉沢駅間の右曲線（半径300m）内の29 k 029m付近から29 k 032m付近までには、左レール（外軌）上に軌間内側から外側へと斜めに横切る車輪によるものと見られる痕跡があった。また、29 k 032m付近には、右レール（内軌）のゲージコーナー^{*4}に車輪によるものと見られる痕跡があった。
- (4) 29 k 032m付近から泉沢駅構内にかけて左レール軌間外側及び右レール

また、2.4.1(2)に記述したように、29k036m 付近から泉沢駅構内にかけてのまくらぎ及びレール締結装置に車輪によるものと見られる 1 本又は 2 本の痕跡が続いていたこと、2.4.2(6)～(8)に記述したように、本件貨車の後台車の第 1 軸及び第 2 軸の損傷状況に差異が見られないこと、及び 2.8.3.4 の数値シミュレーションでは第 2 軸の車輪上昇は見られないことから、29k032m 付近で後台車の第 1 軸が最初に脱線し、それに伴って 29k036m 付近で第 2 軸が脱線したものと考えられる。

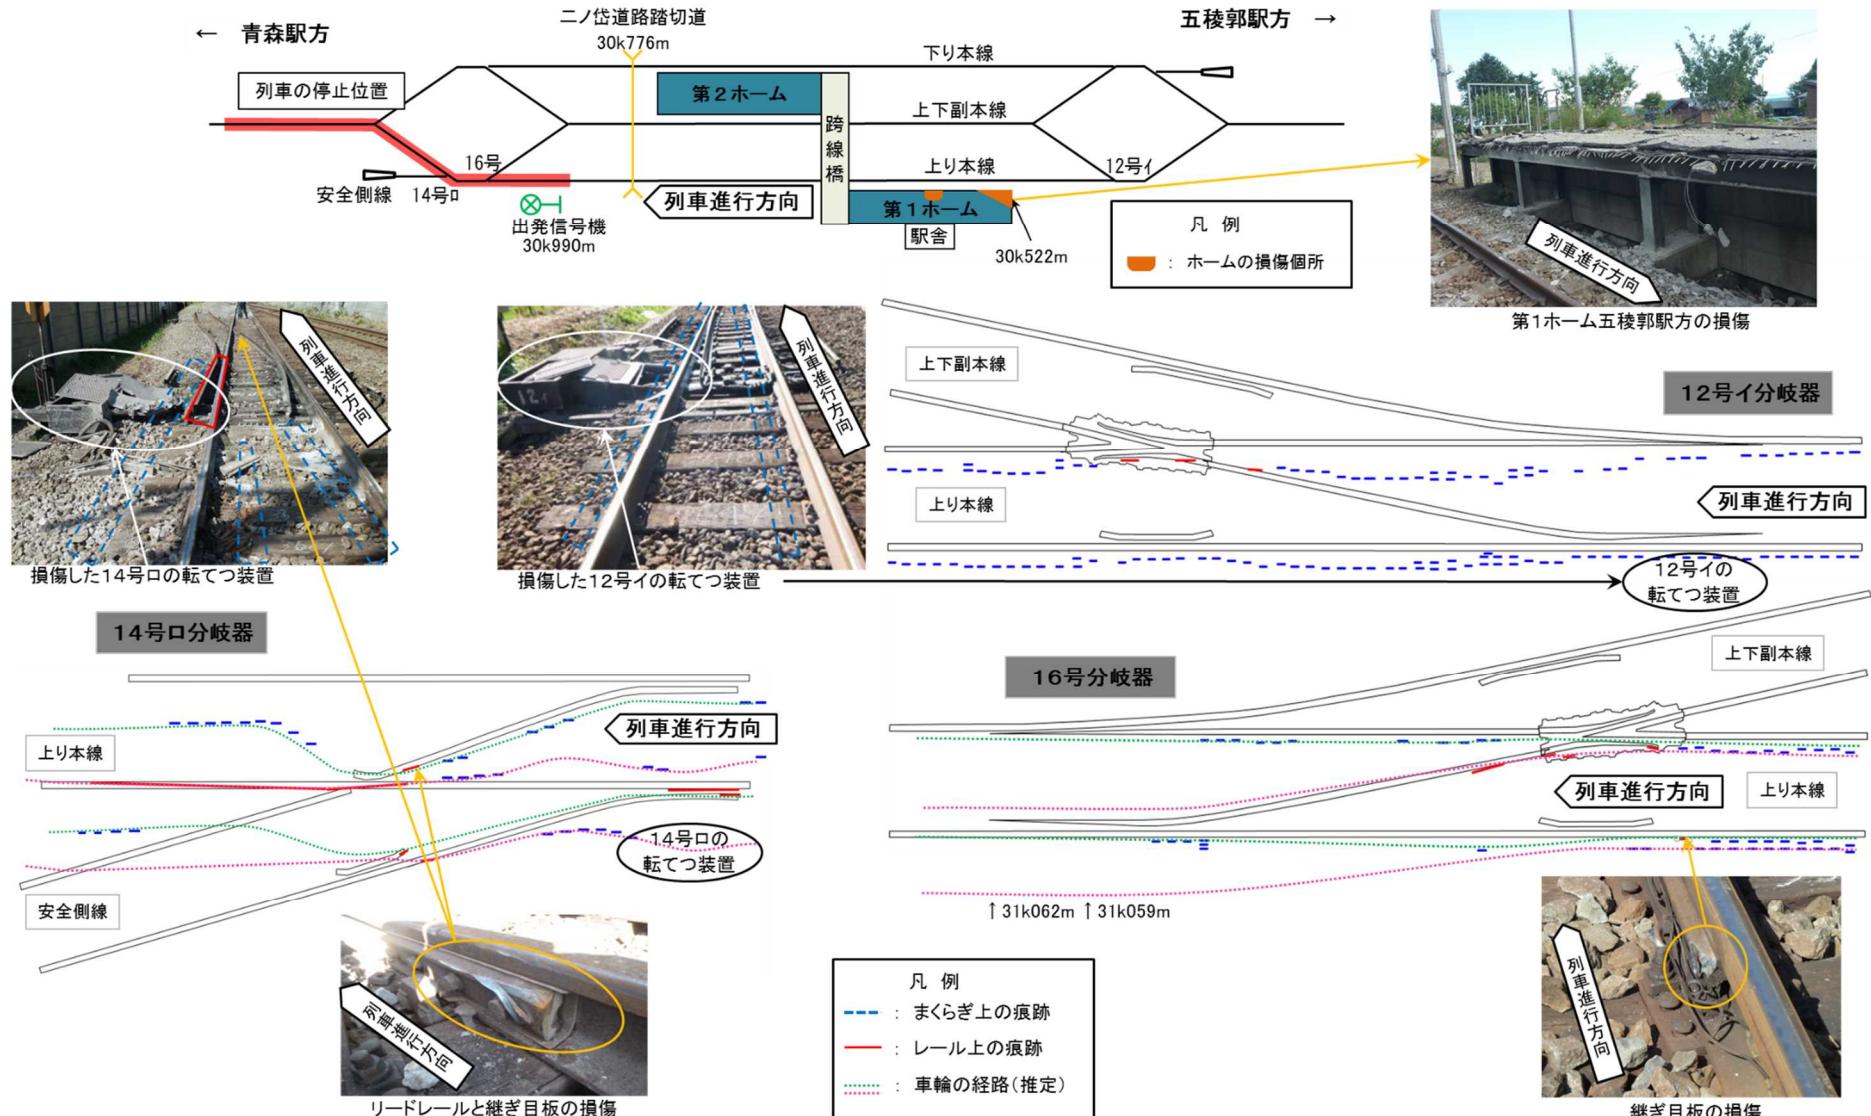
付図6 泉沢駅構内損傷箇所略図

- (4) 泉沢駅構内の本件列車の進路上にある 11 号イ分岐器、12 号イ分岐器、16 号分岐器、14 号口分岐器及び 14 号イ分岐器の各種レール、まくらぎ並びに締結装置などには、本件貨車の車輪によるものと見られる打痕及び線状の痕跡があった。このうち、16 号分岐器、14 号口分岐器及び 14 号イ分岐器において、後台車のうちの 1 軸がリードレールに沿って左に大きく変位して、右側の車輪は軌間内の左レール付近を走行し、左側の車輪はまくらぎよりも左側を走行したと見られる痕跡があった。さらに 14 号口分岐器には、左トングレール及びリードレールに約 3 m、クロッシングから左レール上に約 11 m の車輪によるものと見られる線状の痕跡があった。
- (5) 泉沢駅構内の本件列車の進路上にある 11 号イ分岐器、12 号イ分岐器、16 号分岐器、14 号口分岐器及び 14 号イ分岐器の転てつ装置は、本件貨車の車輪によるものと見られる打痕及び線状の痕跡があり損傷していた。
- (6) 泉沢駅の第 1 ホームは、五稜郭駅方端部から木古内駅方の約 12 m (30 k 522 m ~ 30 k 534 m) にわたって、コンクリート板が線路側の端部から 10 cm の幅で損傷し鉄筋が露出しており、コンクリート板上のアスファルト舗装が線路側の端部から最大約 1.8 m の幅で損傷していた。また同ホーム中央部付近においても約 3 m (30 k 559 m 付近) にわたって、コンクリート板が線路側の端部から 10 cm の幅で損傷しており、コンクリート板上のアスファルト舗装が線路側の端部から約 30 cm の幅で浮き上がっていた。
第 1 ホームの五稜郭駅方端部付近のまくらぎ上には、右レールの左側約 30 cm、左レールの左側約 35 cm の位置に脱線した車輪によるものと見られる痕跡があった。
- (7) J R 北海道によると、本事故によりまくらぎ（木・P C）約 2,000 本、レール締結装置約 3,000 個、ATS 地上子 2 個ほか多数の設備が損傷したことである。

泉沢駅の第1ホームの線路側の端部が損傷していたことについては、2.4.2(1)に記述したように、本件貨車左側にある後方の3箇所の緊締装置が変形し、白く汚れていたことから、本件貨車の緊締装置が接触したことによるものと考えられる。

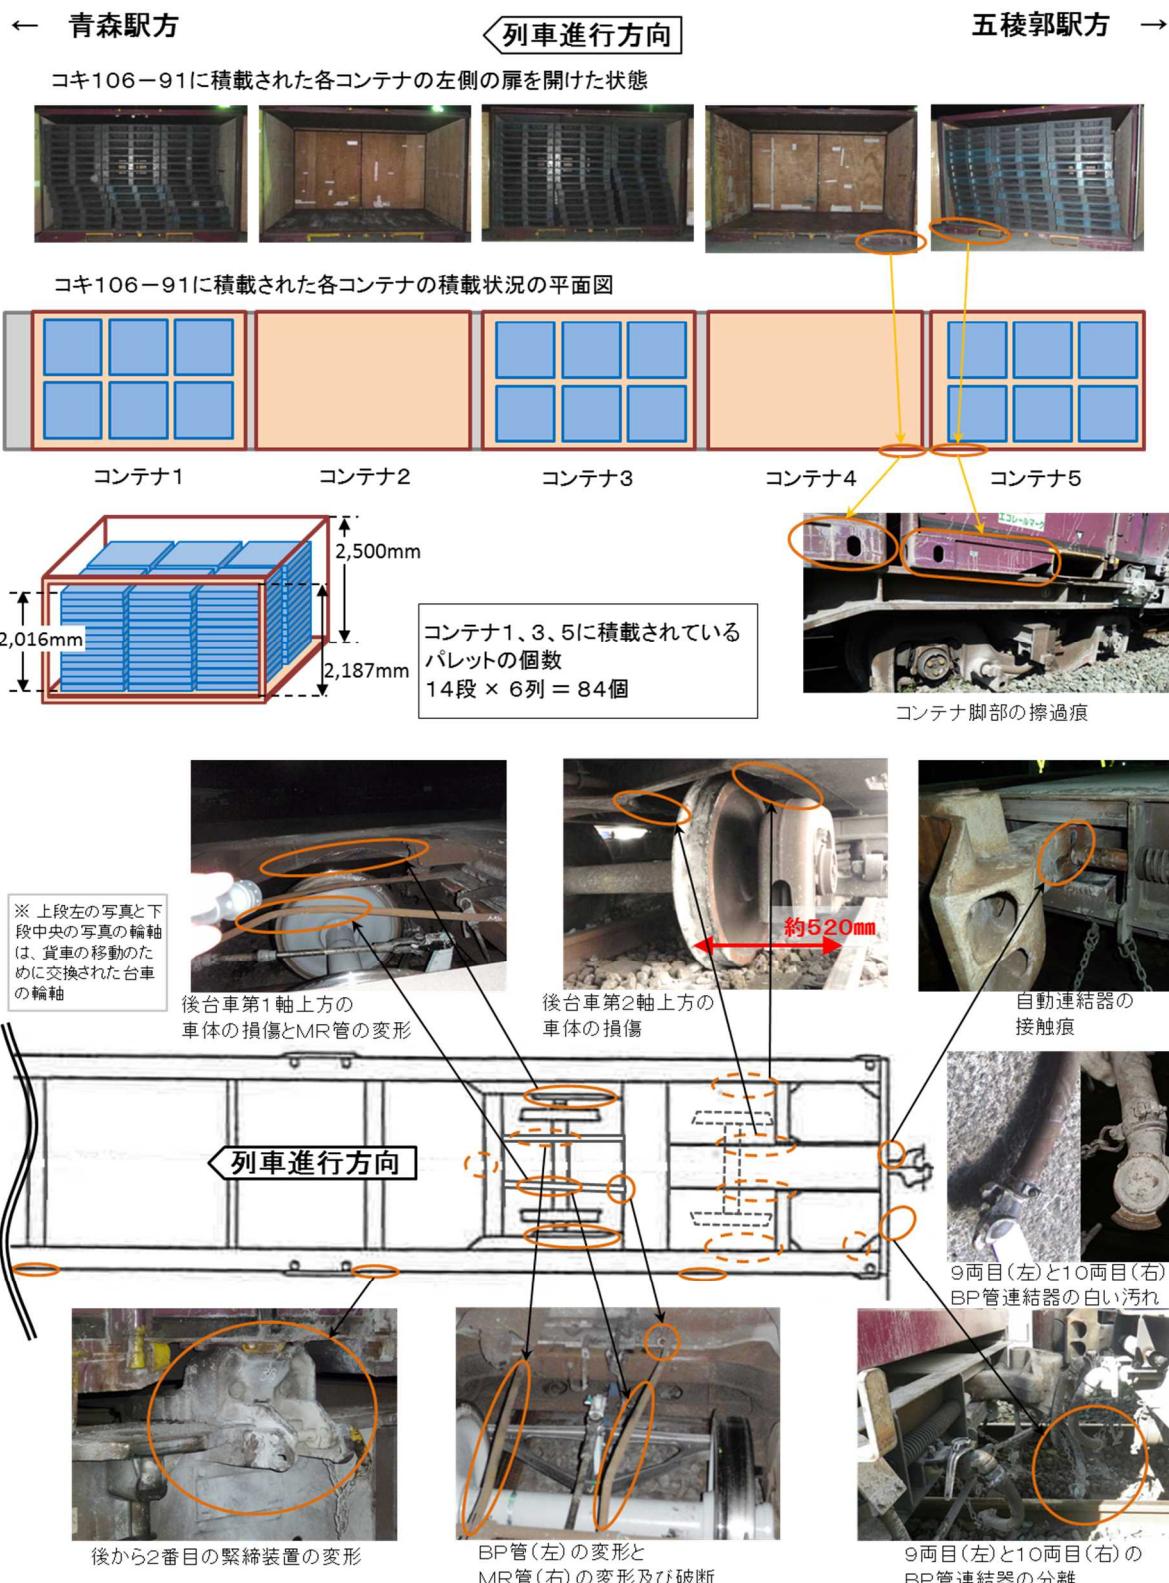
付図7 本件貨車の積荷の状況と車体の損傷状況

- (2) 本件貨車と10両目貨車を連結する自動連結器のうち、本件貨車の自動連結器の右側に接触痕があった。
- (3) 本件貨車と10両目貨車の間にあるブレーキ管ホースの連結器が外れており、双方の連結器は白く汚れていた。
- (4) 後台車1軸目付近にある元空気だめ管^{*19}（以下「MR管」という。）は曲損し接続部で破断しており、ブレーキ管は曲損していた。
- (5) コンテナ4の左後ろの脚部、コンテナ5の左前及び左後ろの脚部に2本の線状の擦過痕があった。
- (6) 後台車については、まくらばりの左側のスリ板が落失し、右側のスリ板は所定の位置からはずれた位置にあり損傷していた。また、左側のボルスタアンカが変形し、3本のオイルダンパ（まくらばねダンパ2本、左右動ダンパ1本）が全て損傷していた。
- (7) 後台車の第1軸については、左車輪の前後にある軸箱支持ゴム及び軸ゴムは損傷し、また、ブレーキ装置の制輪子及び制輪子キー^{*20}が落失していた。右車輪の前後にある軸箱支持ゴム及び軸ゴムは損傷していた。
- (8) 後台車の第2軸については、左車輪の前後にある軸箱支持ゴム及び軸ゴムは損傷し、また、ブレーキ装置の制輪子及び制輪子キーが落失していた。右車輪の前後にある軸箱支持ゴム及び軸ゴムは損傷し、また、制輪子及び制輪子キーが落失していた。
- (9) 後台車全4輪の車輪踏面及びフランジに、脱線時に付いたと見られる多数の打痕や擦過痕が全周にわたってあった。

また、2.4.2(5)に記述したコンテナ4及び5の脚部の線状の擦過痕は、第1ホームのコンクリート板を緊締装置が損傷させた際に露出した鋼棒によるものと考えられる。

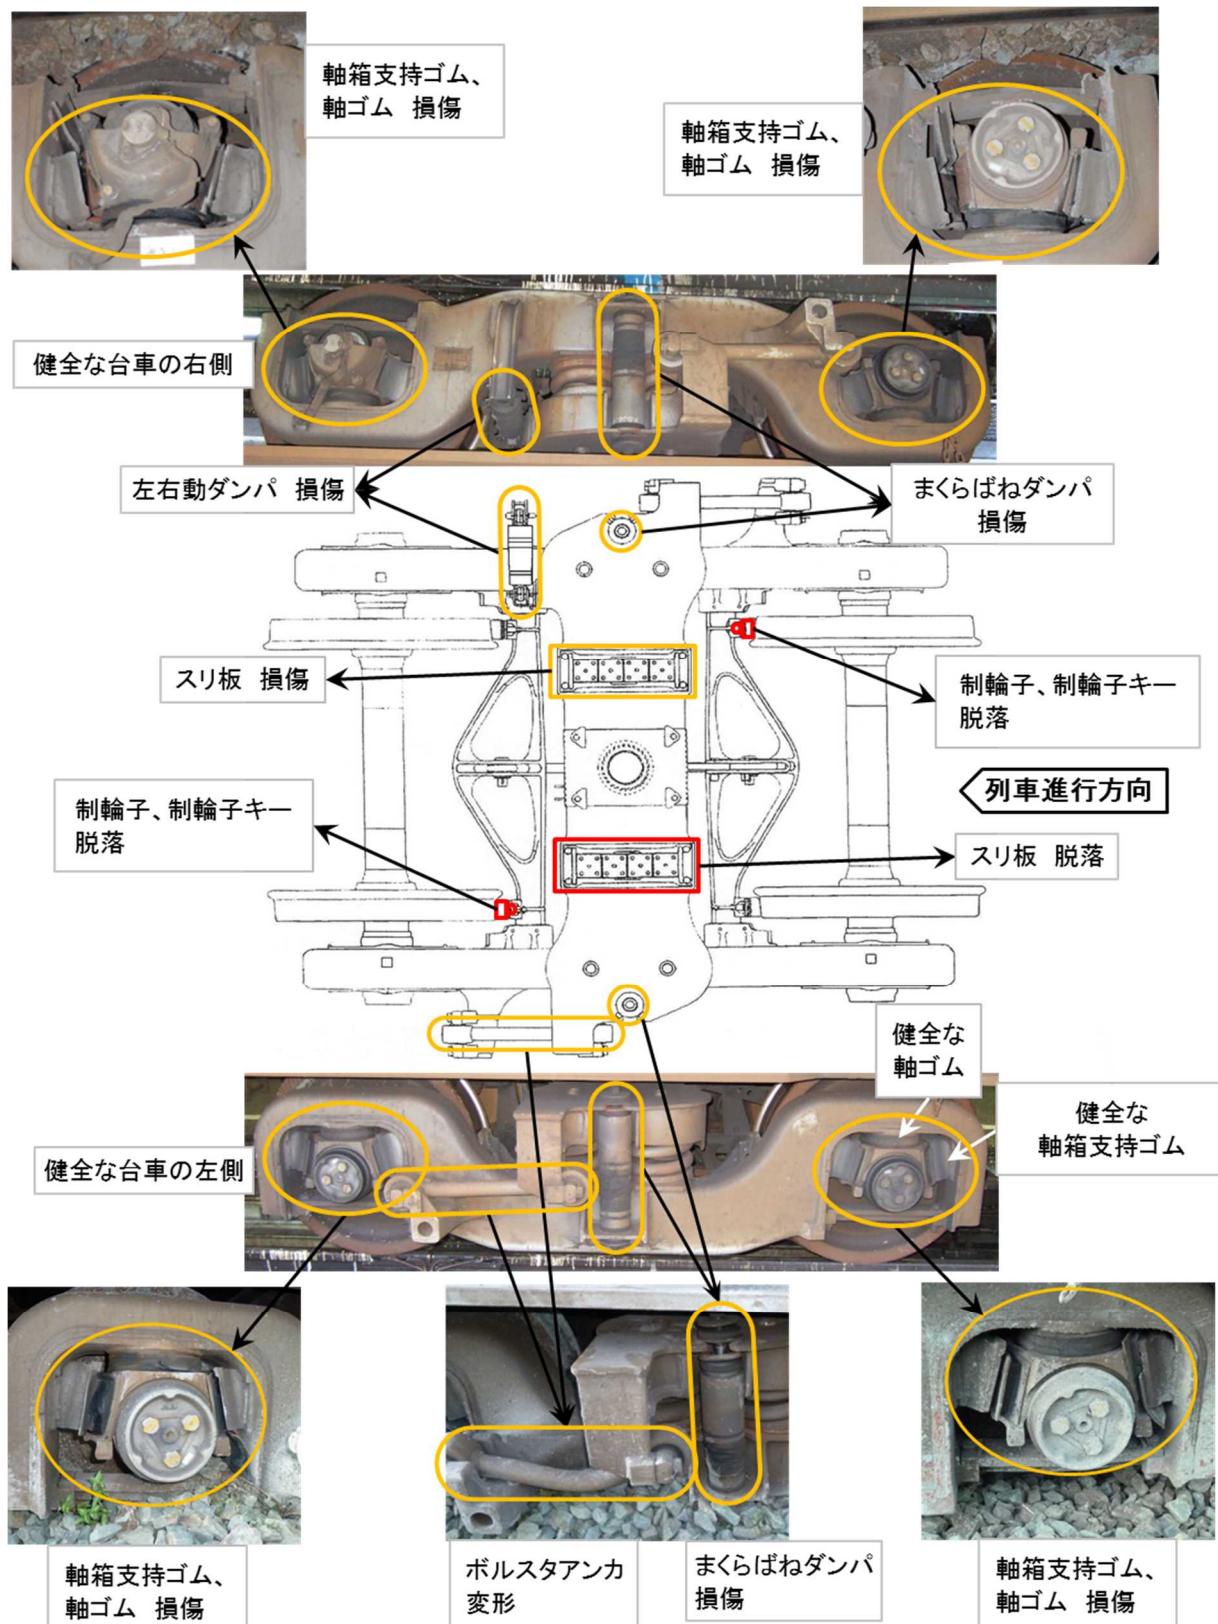
付図8 本件貨車の後台車の損傷状況

本事故後、本件貨車の軸ゴム、軸箱支持ゴム及びまくらばねについて、JR貨物等の調査によると、前台車の軸ゴム、軸箱支持ゴム及びまくらばねについて異常は見られなかった。一方、後台車については、まくらばねには異常が見られなかつたが、軸ゴム及び軸箱支持ゴムについては、本事故による損傷及び変形のため寸法の測定ができない状況であった。

軸ゴム及び軸箱支持ゴムの損傷状況については2.4.2で後述するが、これらの損傷は、脱線時や脱線後に過大な荷重を受けたことによるものと推定しているとのことであった。

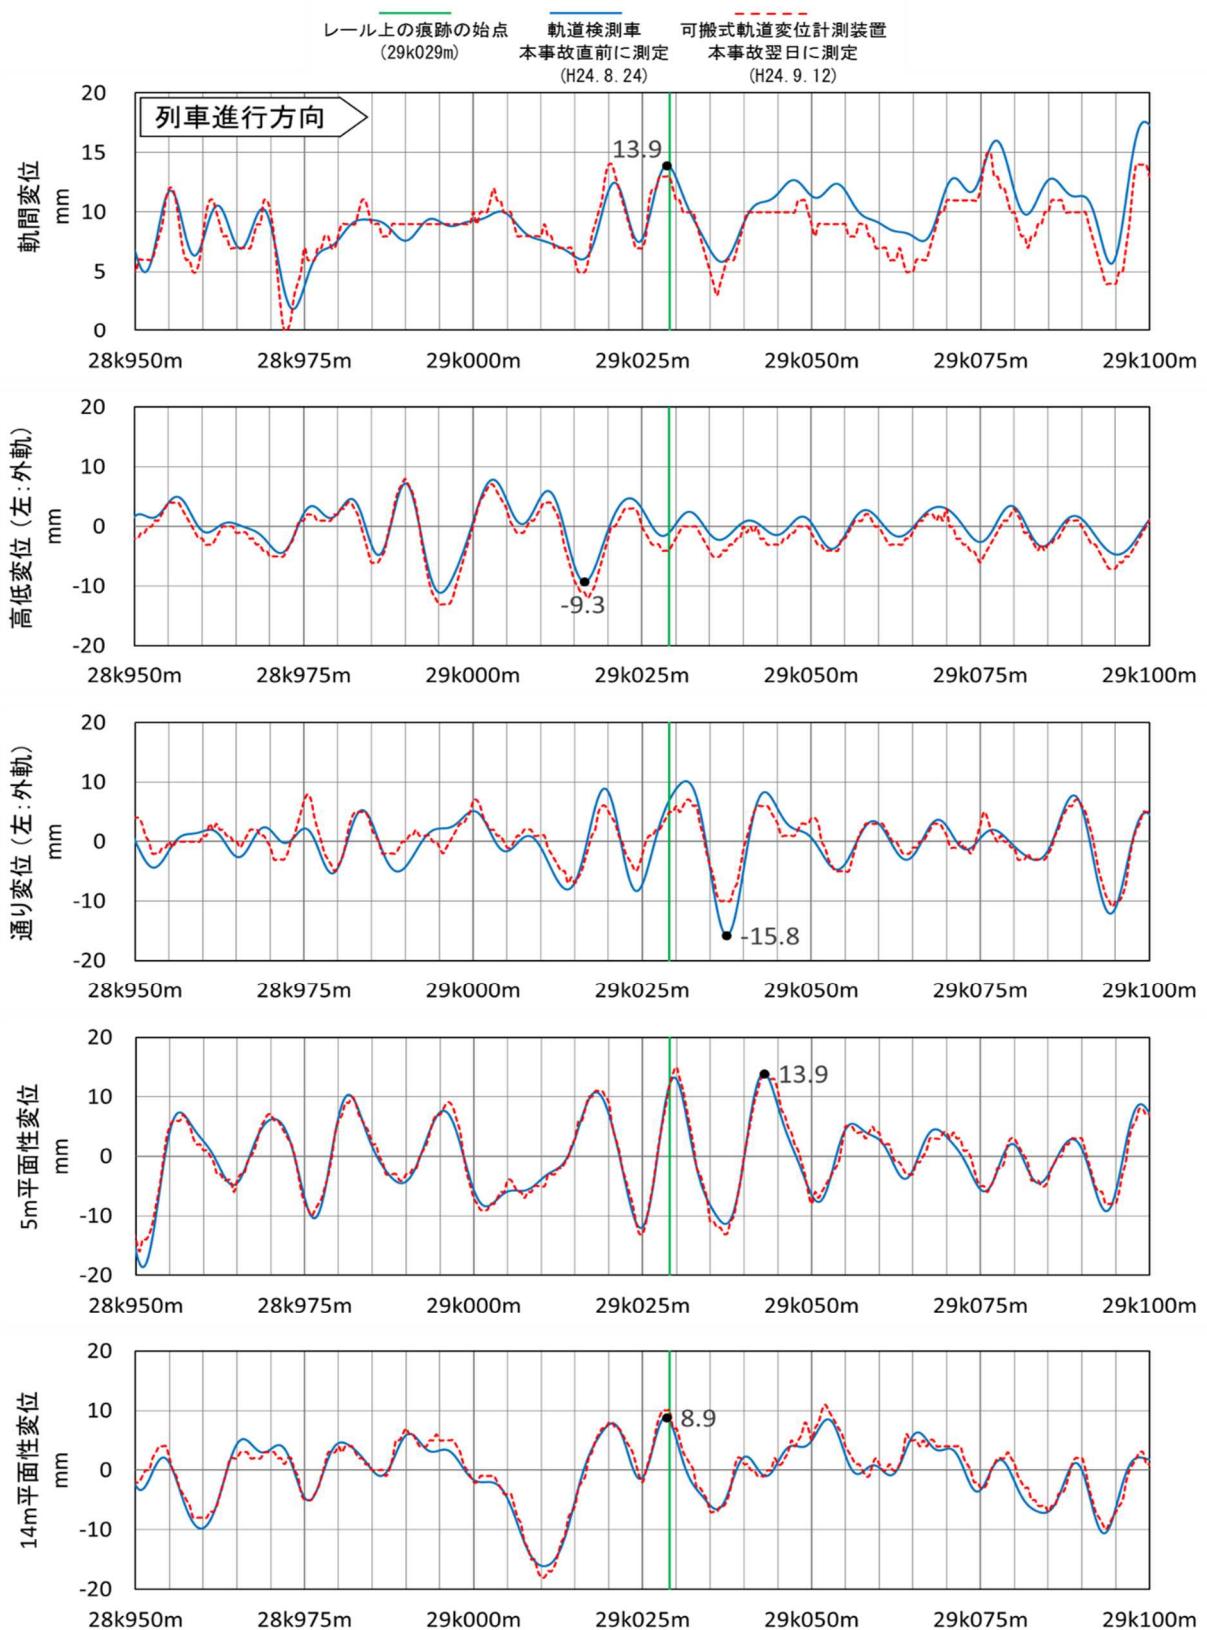
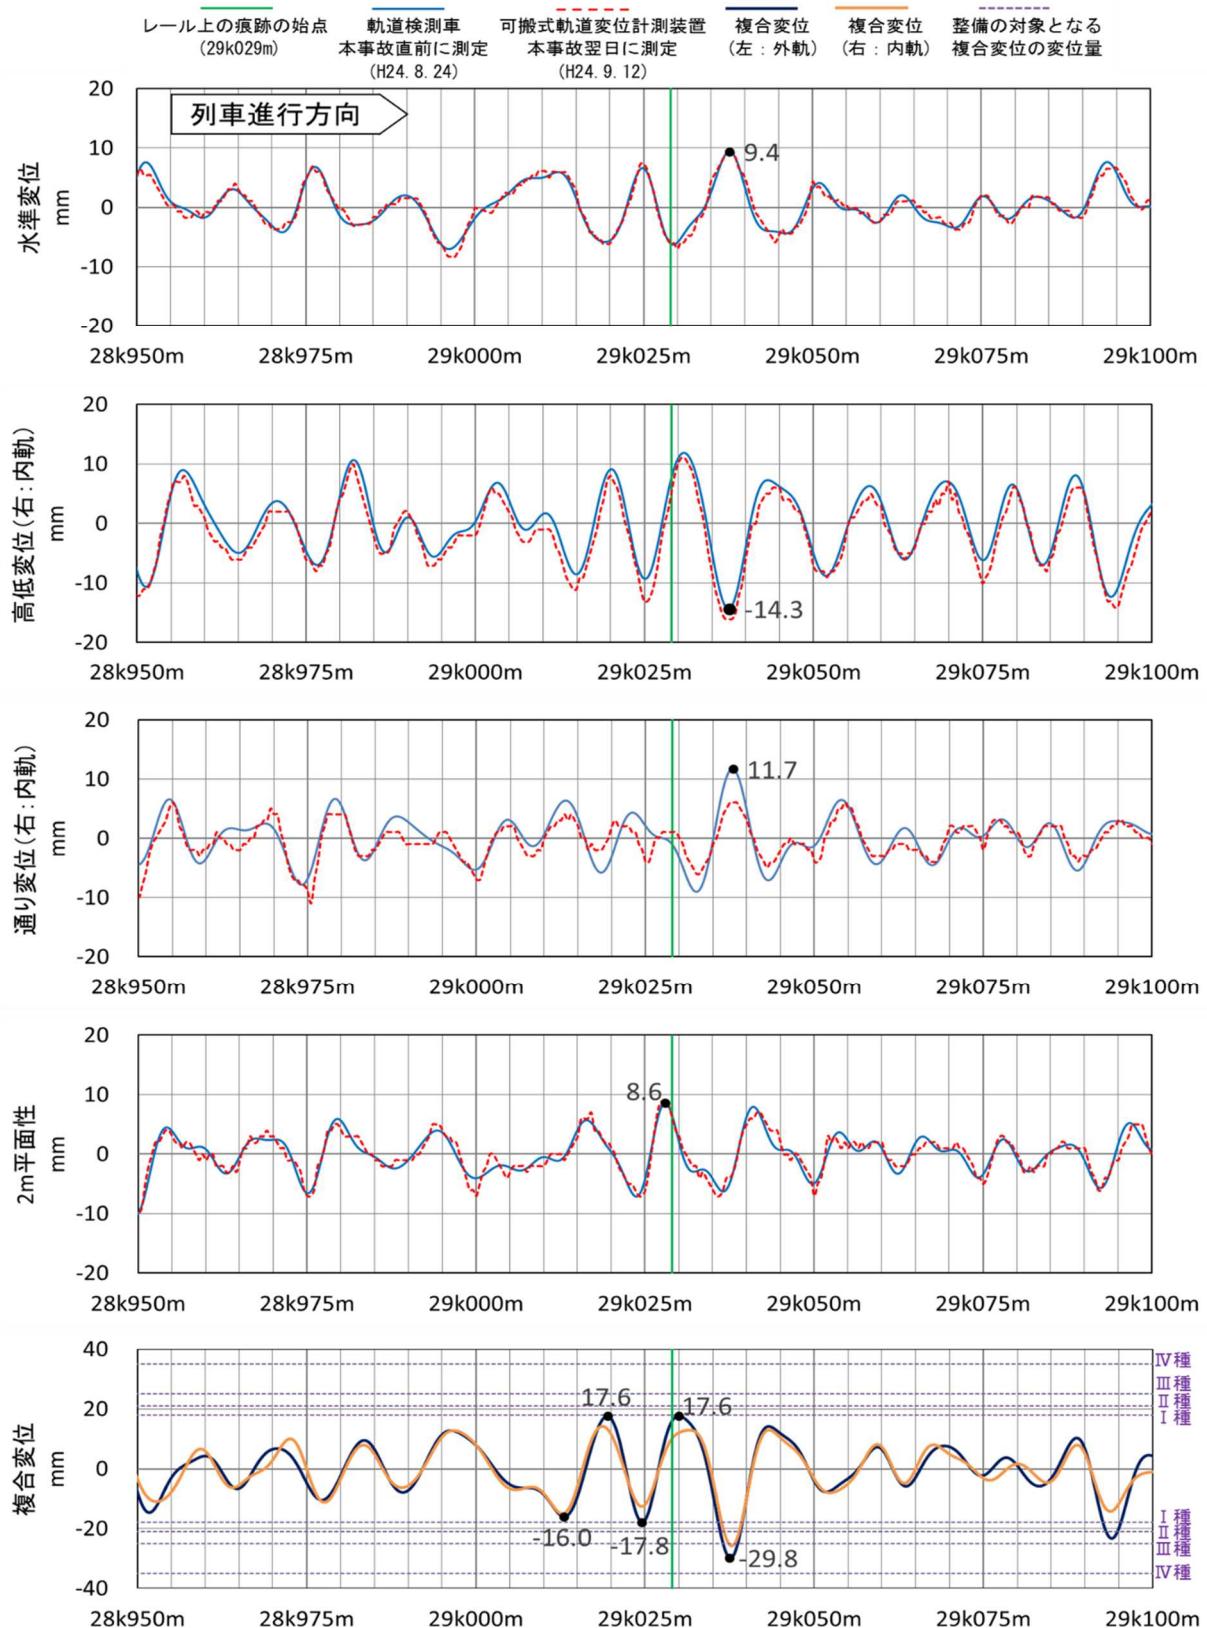
付図10 事故現場付近の軌道変位の状況（その1）

- (1) 軌間変位、水準変位、高低変位、通り変位及び5m平面性変位は、いずれも整備基準値内であった。事故現場付近におけるそれぞれの変位の最大値は、軌間変位は29k028.50mで13.9mm、高低変位は29k037.50m(右レール)で-14.3mm(凹形の変位)、通り変位は29k037.50m(左レール)で-15.8mm(曲線内側への変位)、5m平面性変位は29k043.00mで13.9mmであり、水準変位は29k037.75mで9.4mmであった。なお、レール上の痕跡の始点より手前の軌道における水準測定値は、2.3.2.2(2)に記述した設定されたカント量と比較して10mm程度大きくなっていた。
- (2) 水準変位の測定値から、本件貨車の軸距に近い2m平面性変位及び本件貨車の台車中心間距離に近い14m平面性変位を求めたところ、2m平面性変位の最大値は29k028.00mで8.6mm、14m平面性変位の最大値は29k028.50mで8.9mmであり、特に大きなものはなかった。
- (3) 複合変位は、表3に示す第Ⅰ種から第Ⅳ種までのいずれについても、整備する対象の変位量及び箇所数に該当するものはなかった。ただし、事故現場付近において、29k037.50mに1箇所であるが第Ⅲ種複合変位(25mm以上の変位が30m間に2箇所)の整備対象となる変位量である25mmを超える29.8mmの変位があり、さらに、レール上の痕跡の始点付近から手前20mの範囲内に16.0～17.8mmの第Ⅰ種複合変位(18mm以上の変位が80m間に4箇所)の整備対象となる変位量に近い比較的大きな複合変位が存在した。

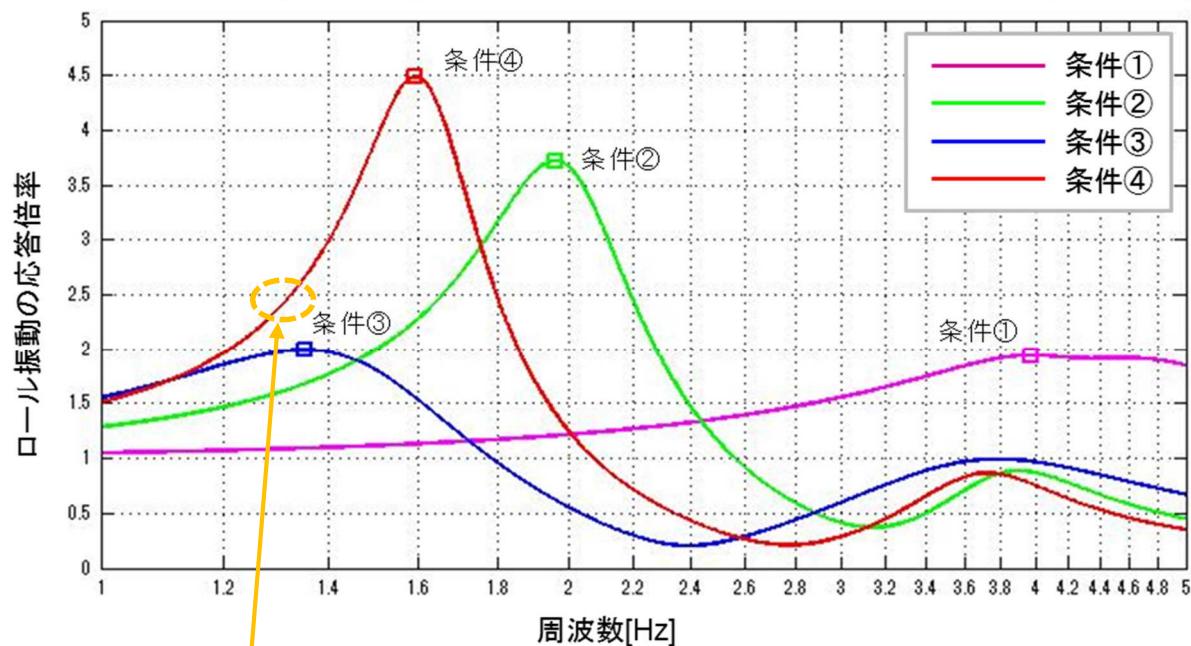
付図28 コキ106形式の積載条件ごとのロール振動の応答倍率

本事故発生時の車体のロール振動は、卓越周波数が約1.3Hzと考えられ、応答倍率は約2.5倍となる。
