鉄 道 事 故 調 査 報 告 書

I 西日本旅客鉄道株式会社 山陽線 西阿知駅～新倉敷駅間 踏切障害事故

鉄道事故調査報告書

発生日時：平成27年2月13日 8時21分ごろ

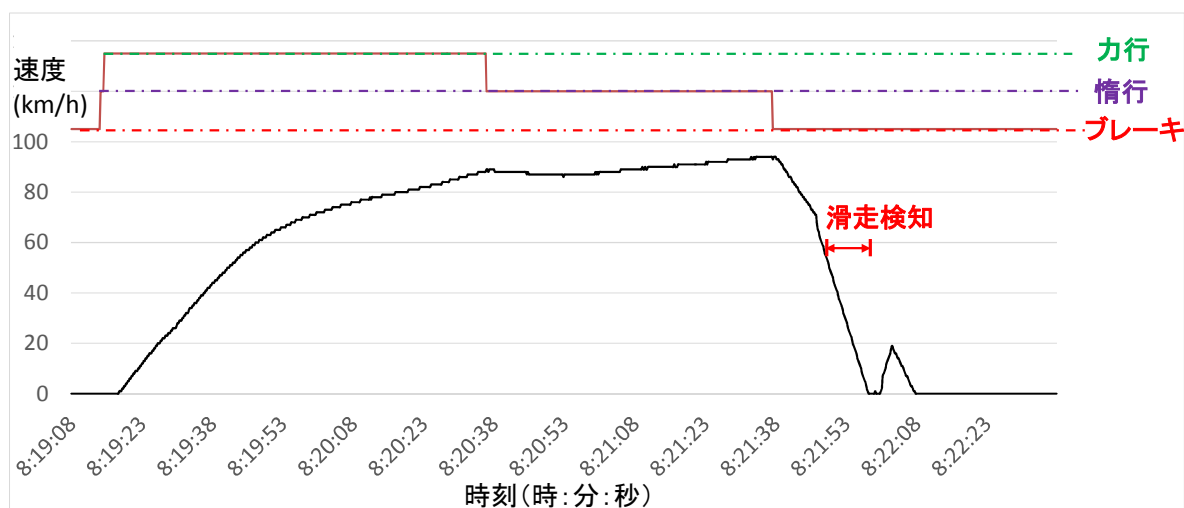
図1 本件列車の運転操作と速度（力行、惰行、ブレーキ）

このATS-P車上装置に記録されている本件列車の西阿知駅発車から本事故発生までの間における記録は、図1のとおりであった。なお、この記録された情報は、車両の車輪の回転により演算しているため、車輪の空転や滑走により実際の走行状態との誤差を内在している可能性があり、本情報には、8時21分49秒から8時21分59秒までの間、滑走検知の記録が残されていた。また、同社によると、ATS-P車上装置に記録されている時刻には1分06秒の進みがあり、前頭運転台ビデオカメラに記録されている時刻には3分27秒の進みがあったとのことから、本報告書の記載時刻は補正後の時刻を使用している。

車両の客観データの記録を総合すると、概略付表1のとおりであった。

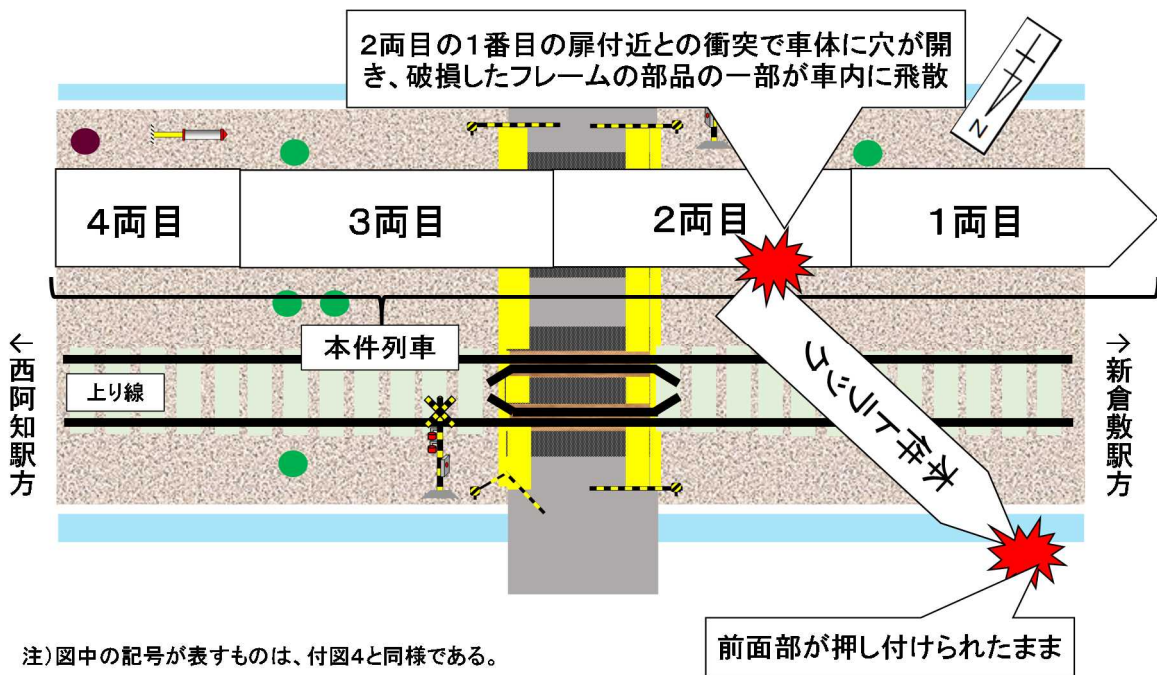
図2 本件列車の車両側面部の損傷の過程（推定）

から、本件トラックは、新倉敷駅方に押されるとともに上空から見て時計回りに回転し、左側のフレーム及びウイングボデーと本件列車の右側の側面とが2回目の衝突をしたものと考えられる。また、この過程において、2.4.1.1に記述した鉄道施設は損傷を受けたものと考えられる。

2回目の衝突以降の過程については、2.4.2に記述した本件列車の右側の側面の主な損傷箇所が2箇所であること及び2.4.3に記述したウイングボデーがフレームから分離していたことから、以下(7)～(9)のとおりであると考えられる。

- (7) 本件トラックの左後部のウイングボデーが1両目の2番目の扉付近に衝突して破損し、ウイングボデーがフレームと分離した。
- (8) (7)の後、本件トラックの左後部のフレームが1両目の3番目の扉付近と衝突し、衝突したまま2両目の隅柱と衝突した。
- (9) (8)の後、本件トラックの左後部のフレームが2両目の1番目の扉付近に衝突し、車両の右側面に穴が開き、破損したフレームの部品の一部が車内に飛散した。

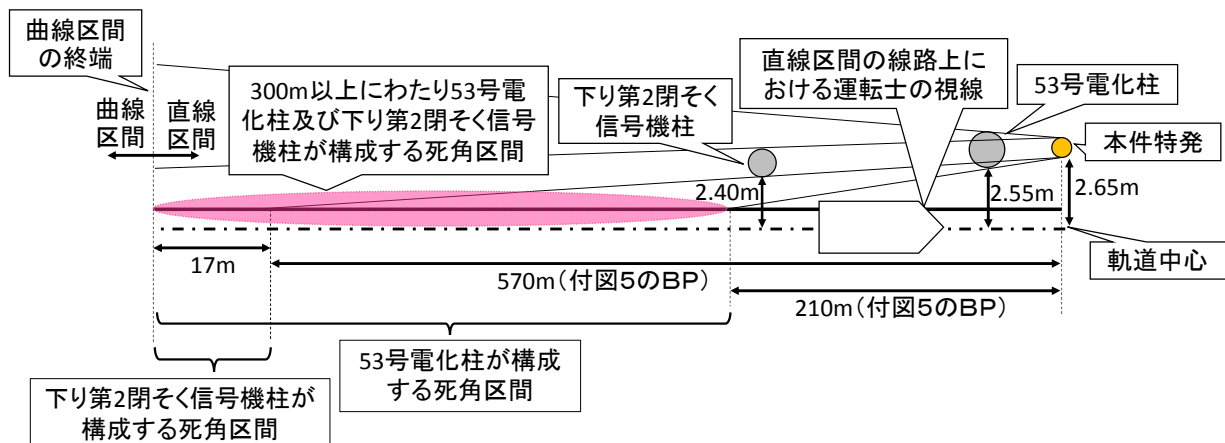
図 3 53号電化柱及び下り第 2 閉そく信号機柱が構成する死角区間 (レール面からの高さ 2.6 m、軌道中心からの距離 1.2 m の視線位置の場合)

- ① 53号電化柱は、曲線区間の終端である 165k773m から 166k150m (= 166k360m - 210m) までに死角区間を構成していること、
- ② 下り第 2 閉そく信号機柱は、曲線区間の終端である 165k773m から 165k790m (= 166k360m - 570m) までに死角区間を構成していること

から、幾何学的な分析による計算では、レール面からの高さ 2.6 m、軌道中心からの距離 1.2 m とした場合、この 2 つの柱が構成する死角区間は、165k773m から 166k150m までに存在することが分かる。

- (1) 八人山踏切道の下り列車に対する特殊信号発光機の建植位置を6.5m線路側に移設した。
- (2) 八人山踏切道の特殊信号発光機の動作を二丁目踏切道の第2特殊信号発光機と連動させる措置を講じた。

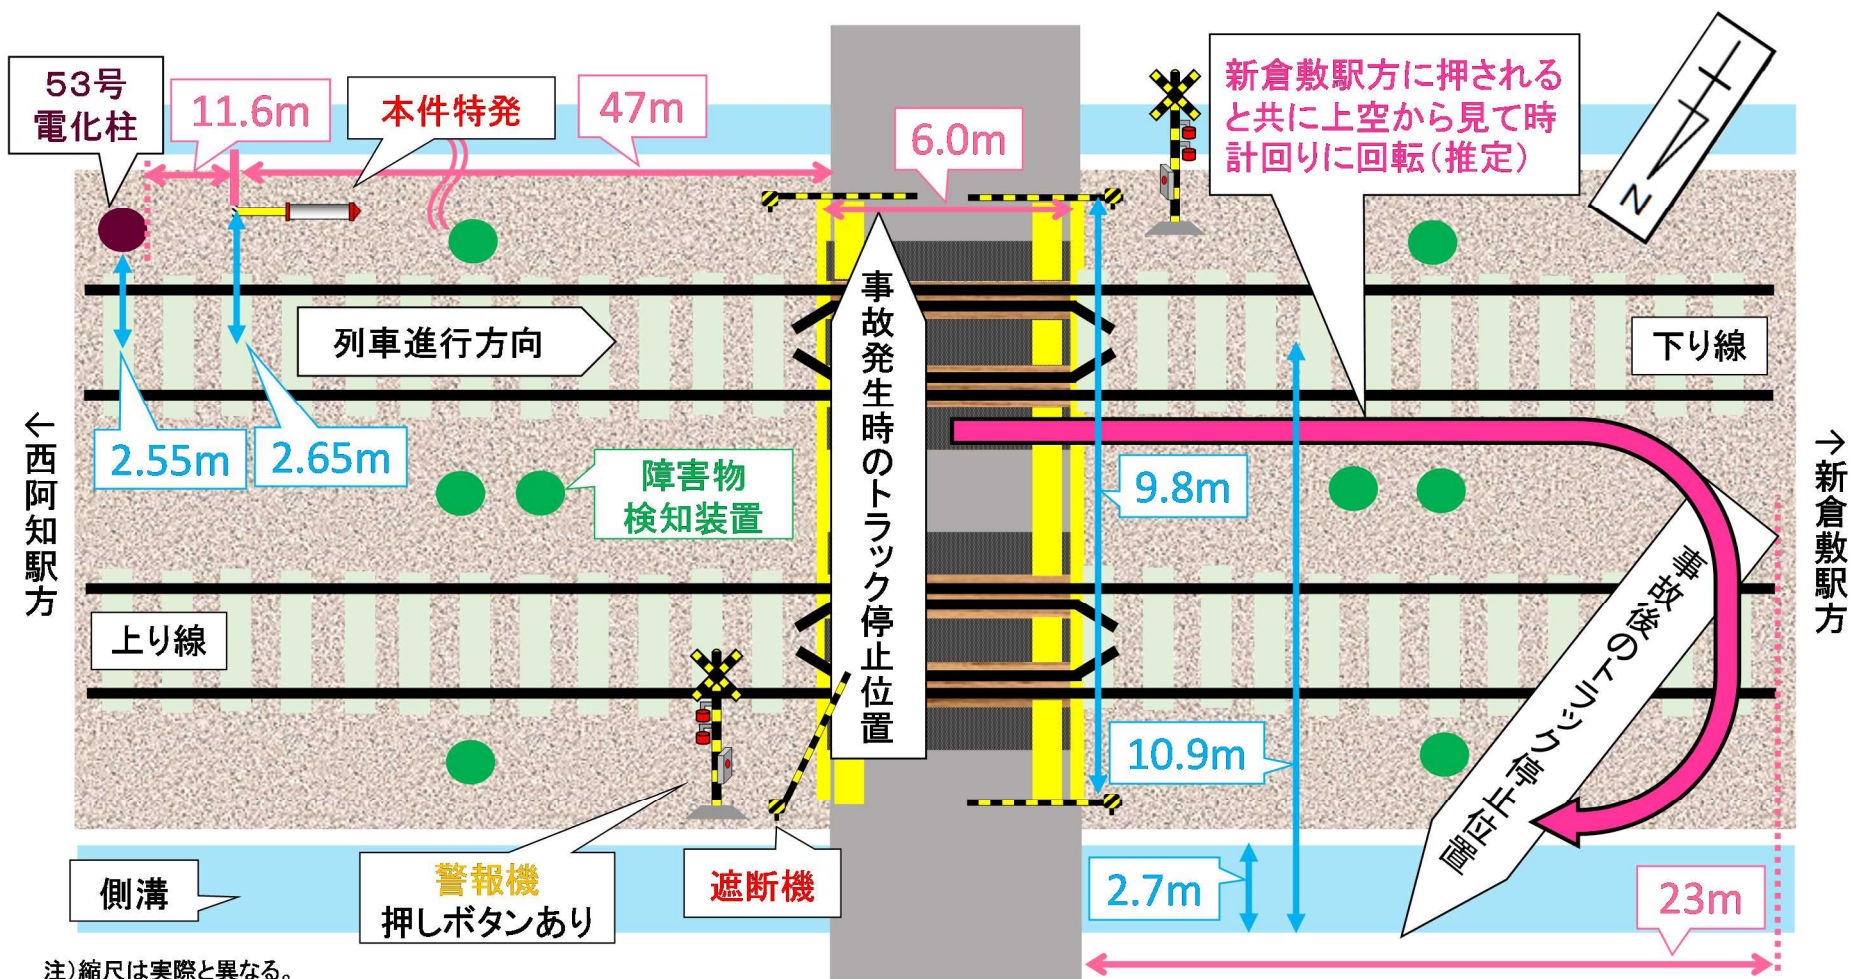
付図5 本件特発から死角区間の境界までの距離を算出するための分析図（その1）

本件踏切の約60m手前（166k348m）には、電車線を支持するための53号電化柱が設置されており、同社によると、その直径は表2のとおりであるとのことであった。また、軌道中心からこの電化柱までの線路の左水平方向の距離は2.55m、電化柱から本件特発までの線路と平行方向の距離は11.6mであるとのことであった。

本件踏切の約140m手前(166k270m)には、下り第2閉そく信号機柱が設置されており、同社によると、その直径は表3のとおりであるとのことであった。また、軌道中心からこの信号機柱までの線路の左水平方向の距離は2.40m、信号機柱から本件特発までの線路と平行方向の距離は93mであるとのことであった。

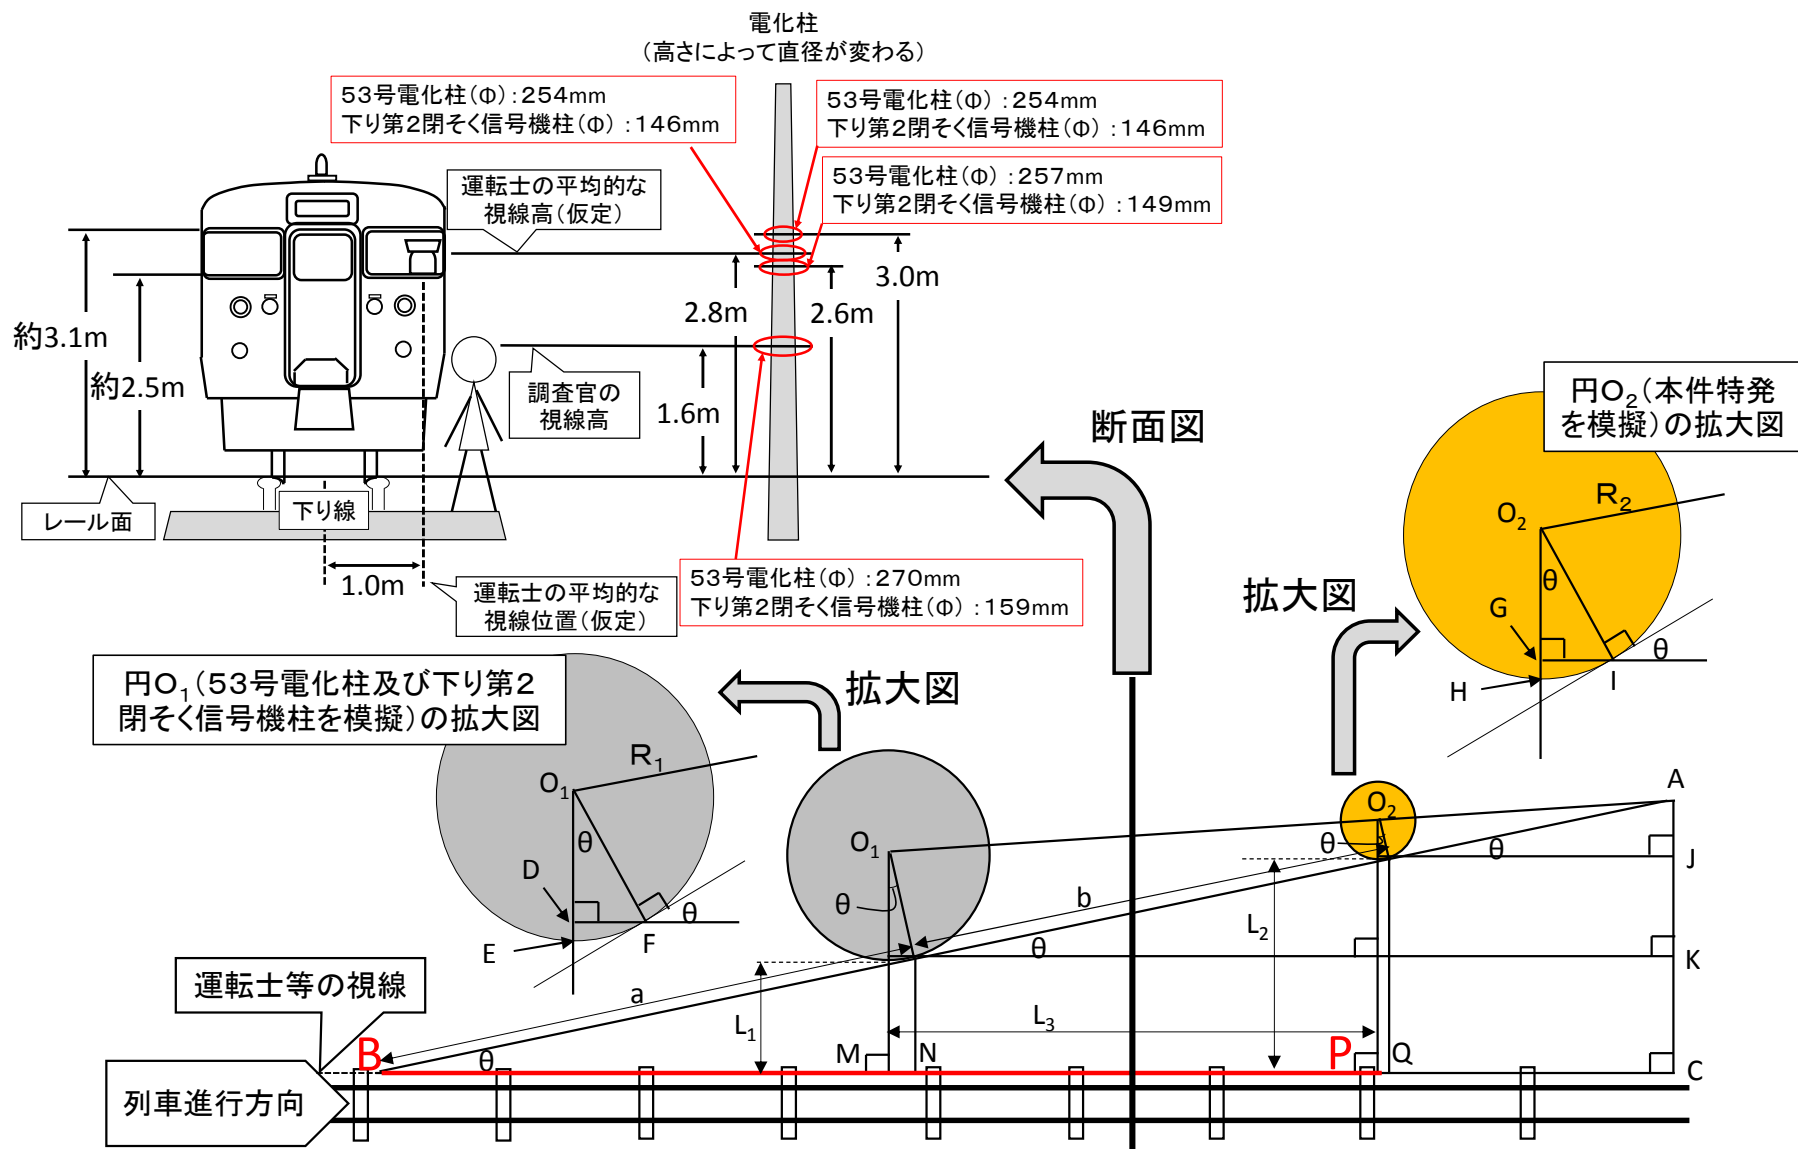
付図5 本件特発から死角区間の境界までの距離を算出するための分析図（その2）

本件特発を死角とする構造物（53号電化柱及び下り第2閉そく信号機柱）を模擬した円を O_1 （半径 R_1 ）、本件特発を模擬した円を O_2 （半径 R_2 ）、観測地点を模擬した直線をBCとすると、幾何学的な関係から、以下の分析ができる。

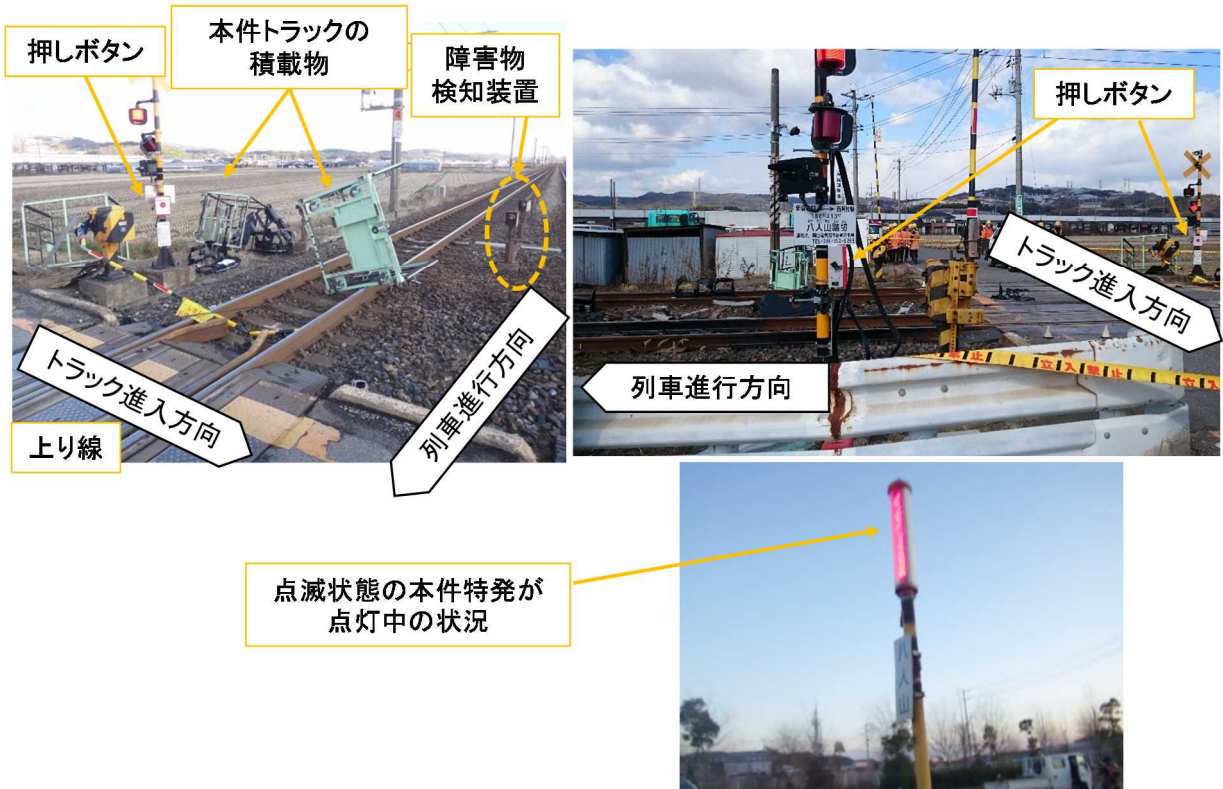
写真2 本件踏切の状況

本件踏切の新倉敷駅方及び本件踏切の右側に設置されていた踏切警報灯、踏切遮断機（折損防止器含む）、踏切障害物検知装置、踏切制御子（外箱含む）、信号ケーブル、PCM中継装置、光ケーブル、踏切注意標が損傷したが、左側に設置されている本件踏切の施設の損傷はなかった。

また、本件踏切から166k447m付近まで、レール及びまくらぎ等の損傷、道床バラストの乱れ、上下線間の杭及びロープの損傷、踏切舗装の損傷があった。

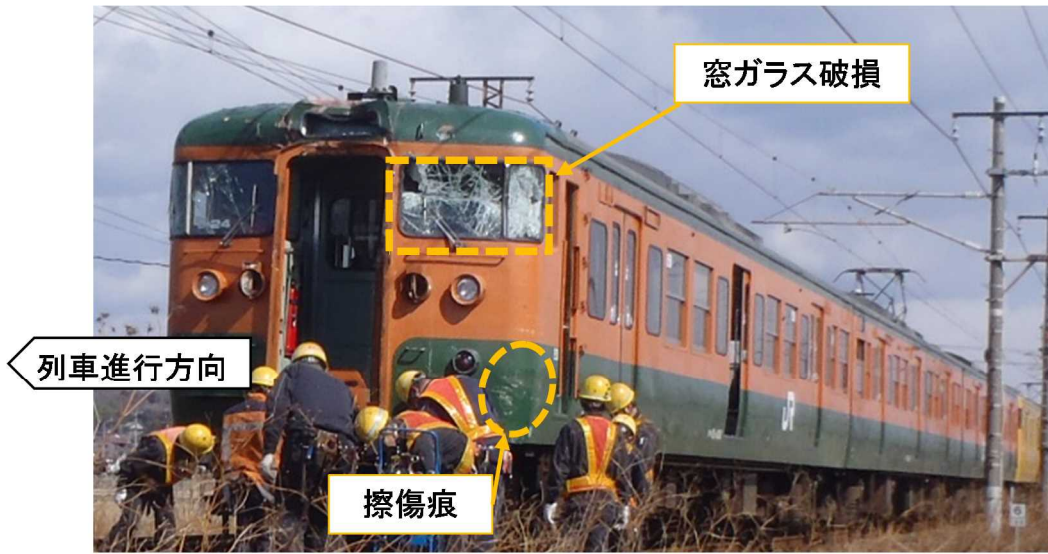
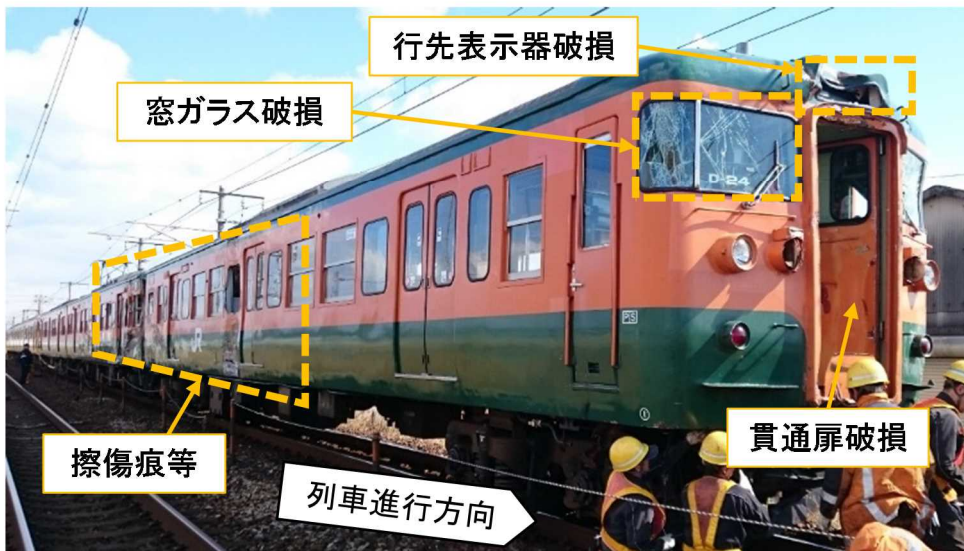
写真3 車両の損傷状況

前面部：行先表示器損傷、貫通扉破損、擦傷痕、窓ガラス破損

右側面：車体に穴、車体凹み、擦傷痕、窓ガラス破損

本件列車の1両目の車両前面部及び1両目中ほどから2両目の車両右側の側面が損傷したが、1両目の運転台前面が大きく潰れることはなかった。

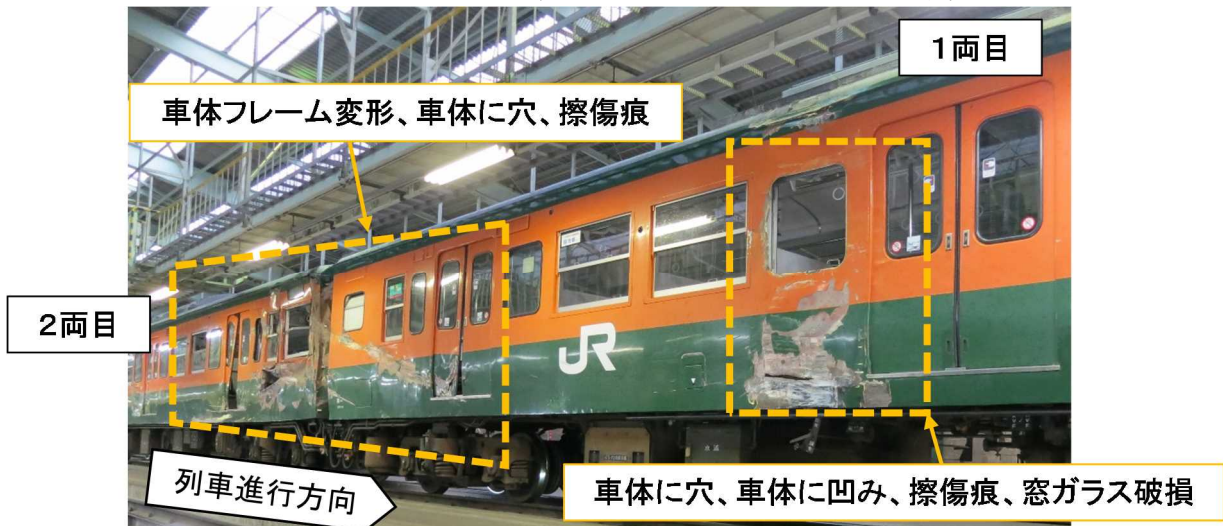
写真4 車両右側の側面の主な損傷

右側の側面の主な損傷箇所は、1両目の2番目の扉付近及び1両目の3番目の扉から2両目の1番目の扉付近までであった。このうち、最も損傷の大きかった箇所は、2両目の1番目の扉付近で、車体に穴が開いている場所があり、この付近の車内では、破損した本件トラックのフレーム^{*16}の一部と見られる部品や本件列車の部品が飛散していた。

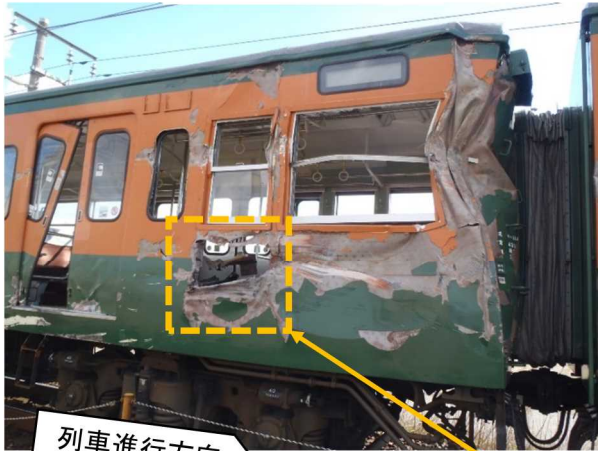
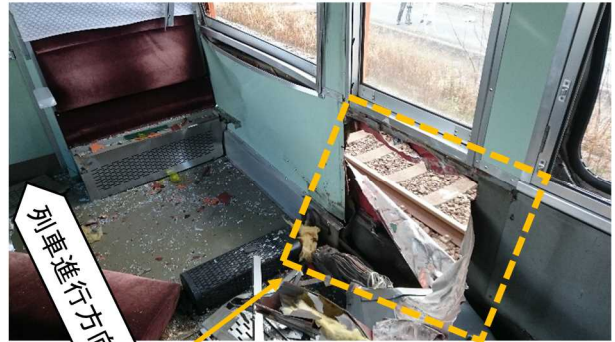
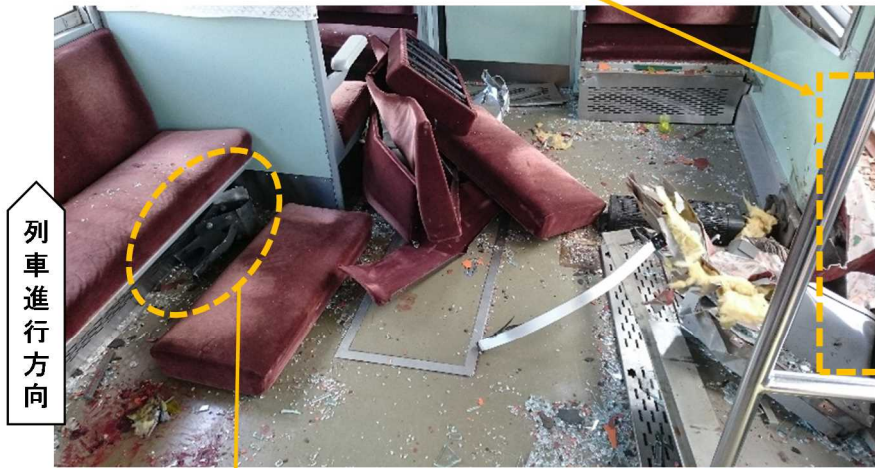
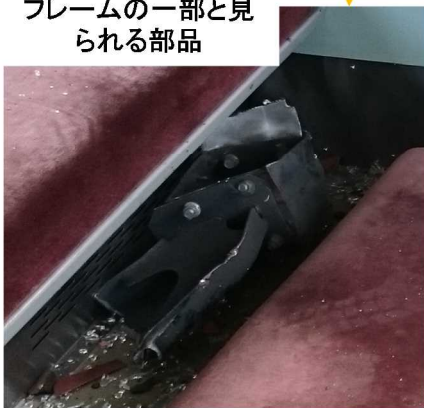
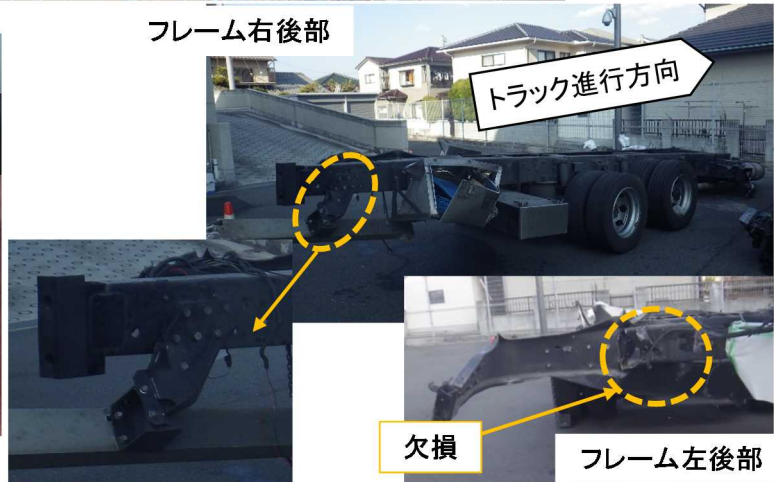
写真5 2両目の損傷状況及びトラックのフレーム

また、本件列車の2両目の右側の側面が大きく損傷し、車内設備も損傷したことについては、以下(4)～(7)のことによるものと考えられる。

- (4) 前述のとおり、本件列車の側面と衝突したとき、本件トラックの前面部が側溝の外側に押し付けられて固定された状態となっていたものと考えられることから、本件列車の側面は、衝突時に本件トラックが離れることなく、本件トラックから強い力を受け続ける状態となっていたものと考えられること。
- (5) 2.3.2.3に記述したとおり、踏切事故の社会問題化などを受けた背景から、本件列車の車両前面部の強化はなされていたものの、側面強化までには至っていなかったこと。
- (6) 3.2.2に記述したとおり、本件トラックの左後部のフレームが本件列車の2両目の車両右側の側面に衝突したと考えられること。
- (7) 2.4.2に記述したとおり、衝突により破損したフレームの一部と見られる部品や本件列車の部品が車内に飛散していたことから、これらの飛散物が車内設備と衝突したと考えられること。

から、本件トラックと本件列車との2回目以降の衝突（本件トラックの左後部のフレームと本件列車の側面との衝突）による衝撃及び衝突により破損したフレームの一部と見られる部品や本件列車の部品が車内に飛散して、これらと衝突したことによるものと考えられる。

車体に穴

フレームの一部と見られる部品

欠損

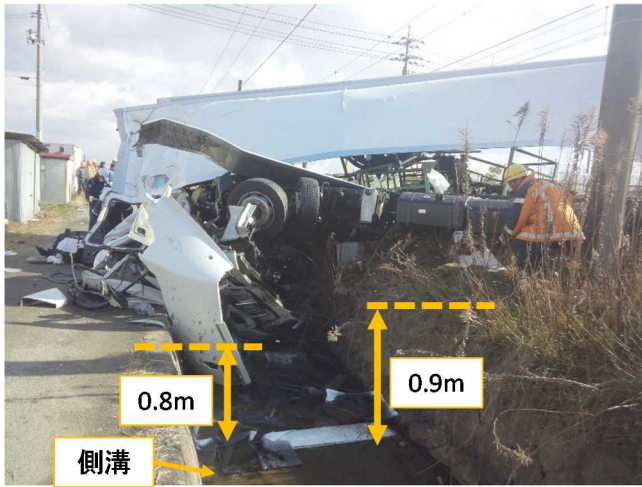
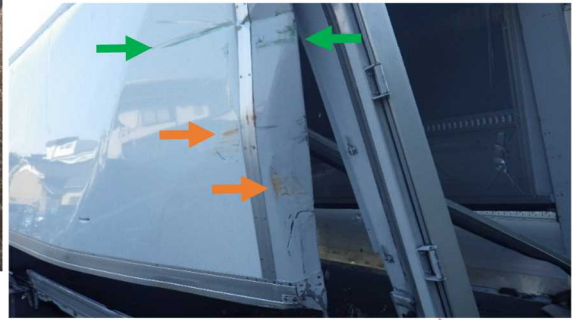
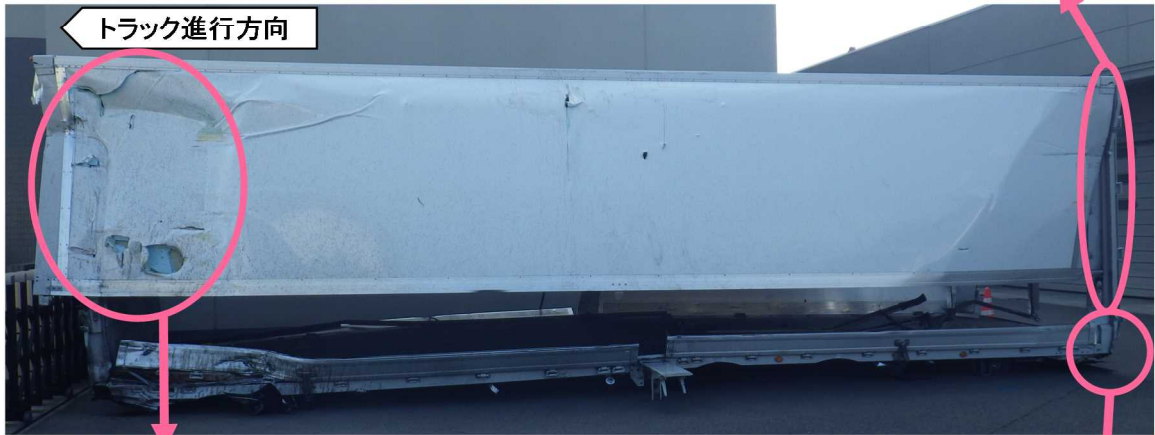
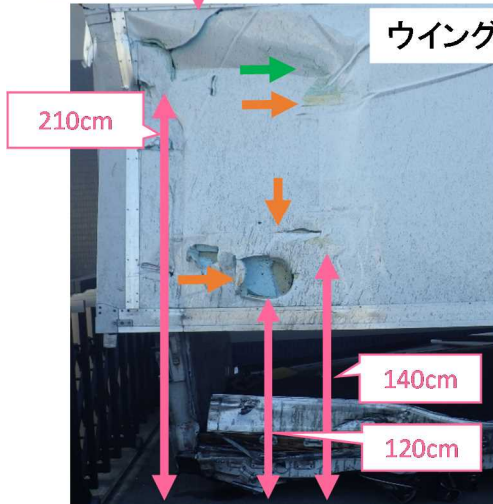
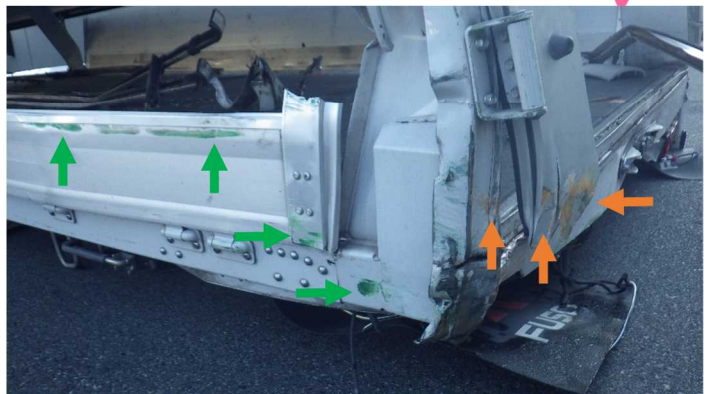
写真6 本件トラックの損傷状況

本事故後、本件トラックは、前部が線路の右側の側溝に押し付けられた状態で大破しており、ウイングボデーはフレームから分離し、このボデーには写真6のとおり、以下(1)及び(2)の痕跡が見られた。

緑矢印: 緑色の塗料付着
橙矢印: 橙色の塗料付着
