# 鉄 道 事 故 調 査 報 告 書

I 東日本旅客鉄道株式会社 篠ノ井線 桑ノ原信号場～稲荷山駅間  
列車脱線事故

事故種類：列車脱線事故

発生場所：長野県千曲市

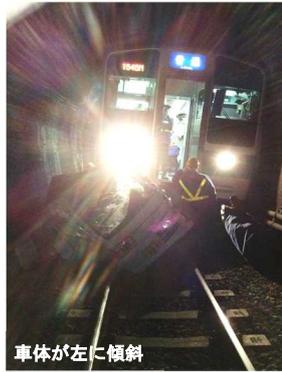
車体が左に傾斜

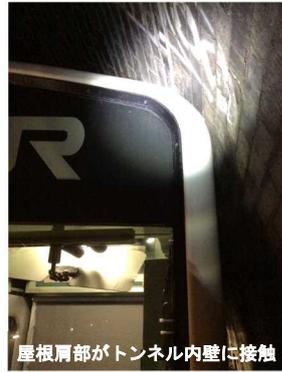
屋根肩部がトンネル内壁に接触

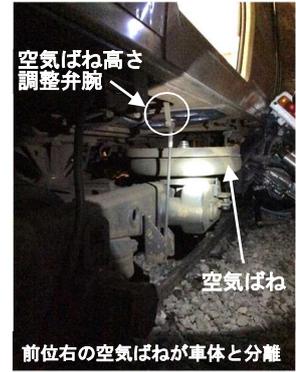
空気ばね高さ調整弁腕

空気ばね

前位右の空気ばねが車体と分離

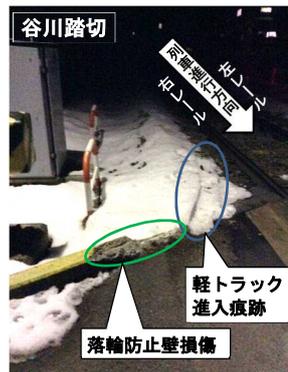
谷川踏切

軽トラック進入痕跡

落輪防止壁損傷

谷川踏切の落輪防止壁の一部が平成26年12月18日に発生した列車脱線事故の際に損傷したままの状態であった。ただし、積雪上の軽トラックの車輪の痕跡が落輪防止壁の端部から始まっていることから、落輪防止壁が補修されていた場合でも、軽トラックの線路内への進入を阻止することは困難であったと考えられる。

- ① 進入側の警報機脇に進入防止柵を設置した。
  - ② 踏切の取付け道路に誘導灯を設置した。
  - ③ 落輪防止壁（補修後）と踏切敷板端部を黄色に塗色した。
  - ④ 従来の照明灯を水銀灯式からLED式に変更し、併せてLED照明灯を1灯増設した。
- 道路管理者は、以下の措置の遂行を平成27年3月31日までに完了した。

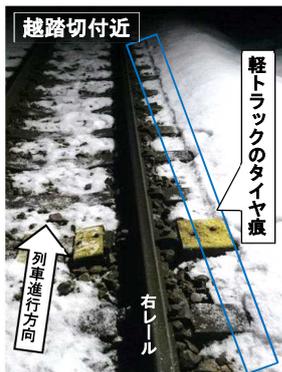
越踏切付近

軽トラックのタイヤ痕

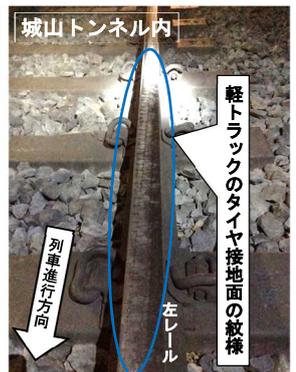
城山トンネル内

軽トラックのタイヤ接地面の紋様

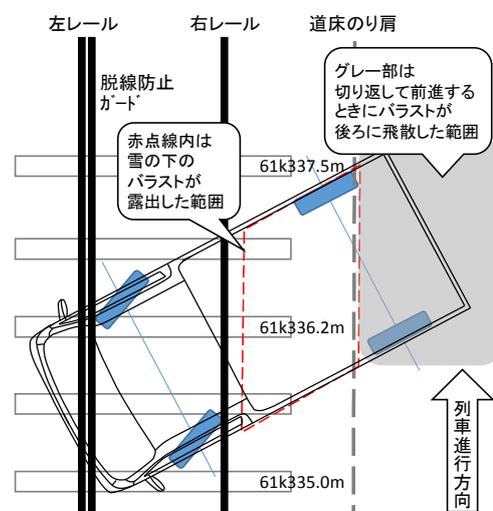
(4) 軽トラックが動けなくなったことに関する分析（上図参照）

軽トラック運転者が線路上で切り返しを行った際に、軽トラックが動けなくなった要因としては、以下の可能性が考えられる。

- ① ステアリングを大きく切っていると、前輪がレールを乗り越えにくい。
- ② 後輪が道床から外れていると、駆動力がかかりにくい。
- ③ 右側は斜面なので、勢いをつけてさらに後進して回頭することができない。
- ④ タイヤの動きがレールと脱線防止ガードに拘束されてステアリングを逆に切ることができず、前進して回頭出来ない。

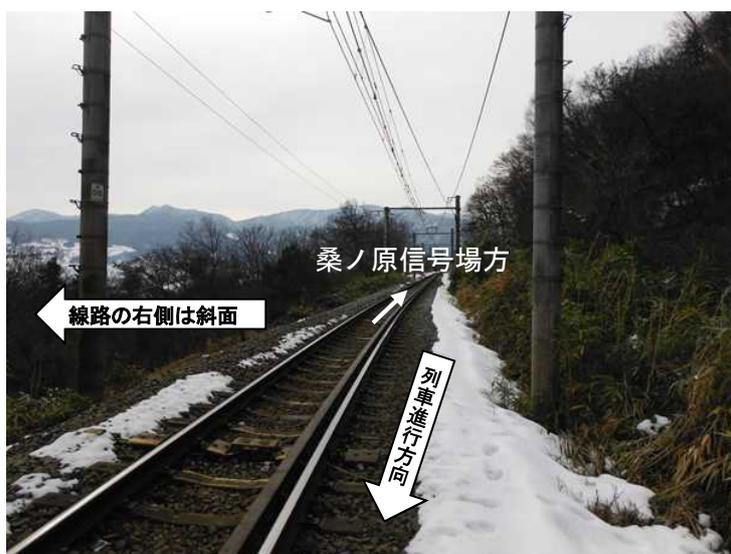
付図1 衝突現場付近の線路の状況

- ① 61k336m付近から61k338m付近の線路右側の積雪が無くなって道床バラストが露出し、道床の更に外側の雪面上に道床バラストが飛散していること、
- ② 軽トラック運転者は、「線路内に立ち入ってしまい、軽トラックを後進させ転回するよう切り返しをしていたら、レールの間にタイヤがはまりこんで動けなくなった。」と口述していることから、切り返しのために前進しようとした際に後輪で道床バラストを道床外へまき散らしたものである。このことから、軽トラックが動けなくなったとき、軽トラックが左斜め後ろを向いていたことを考慮すると、61k336m～61k338mの付近に後輪があり、61k335m付近に助手席側の前照灯部があった可能性が

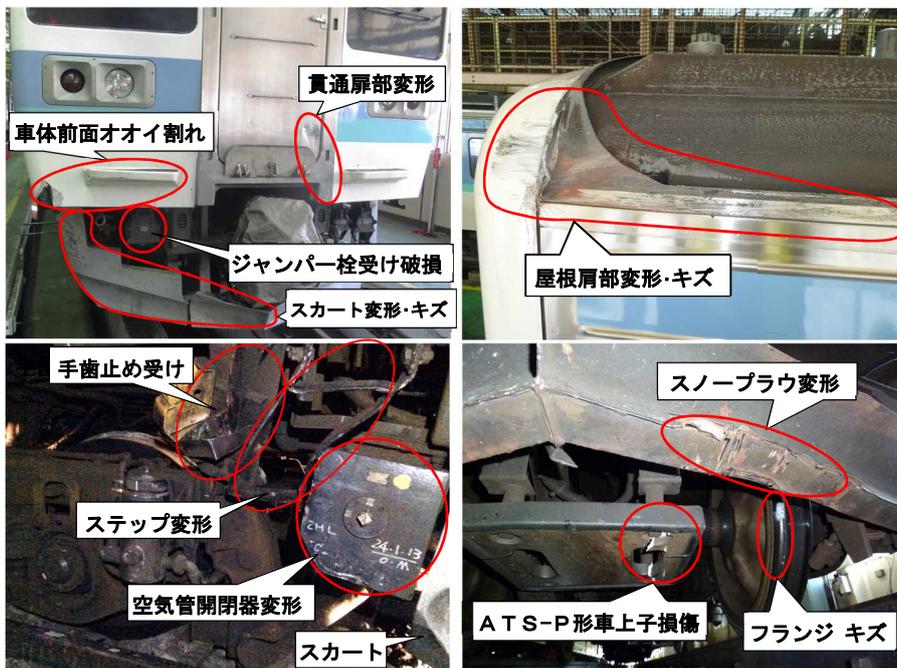
写真1 列車の損傷状況

列車は、1両目で以下の機器及び部位が損傷していた。

- ① 車体前面部：前面オオイ、スカート、貫通扉、電気連結器カバー
- ② 右側面：手歯止め受け、ステップ、ジャンパー栓受け、空気管開閉器、空気ばね高さ調整弁腕
- ③ 左側面：屋根肩部

<p>④ 床下：ATS-P形車上子、スノープラウ、前台車の全車輪のフランジ</p> <p>(写真1 列車の損傷状況 参照)</p> <p>(3) 軽トラックの損傷状況</p> <p>本事故後、軽トラックは、列車の1両目右側面とトンネルの右側内壁に荷台が挟まれて大破していた。事故直後に撮影された写真では、軽トラックのキャビンは助手席側が大きく損傷していた。</p>
