鉄道事故調査報告書

II 東海旅客鉄道株式会社 東海道新幹線 新横浜駅～小田原駅間
列車火災事故

事 故 種 類：列車火災事故

発 生 日 時：平成27年6月30日 11時30分ごろ

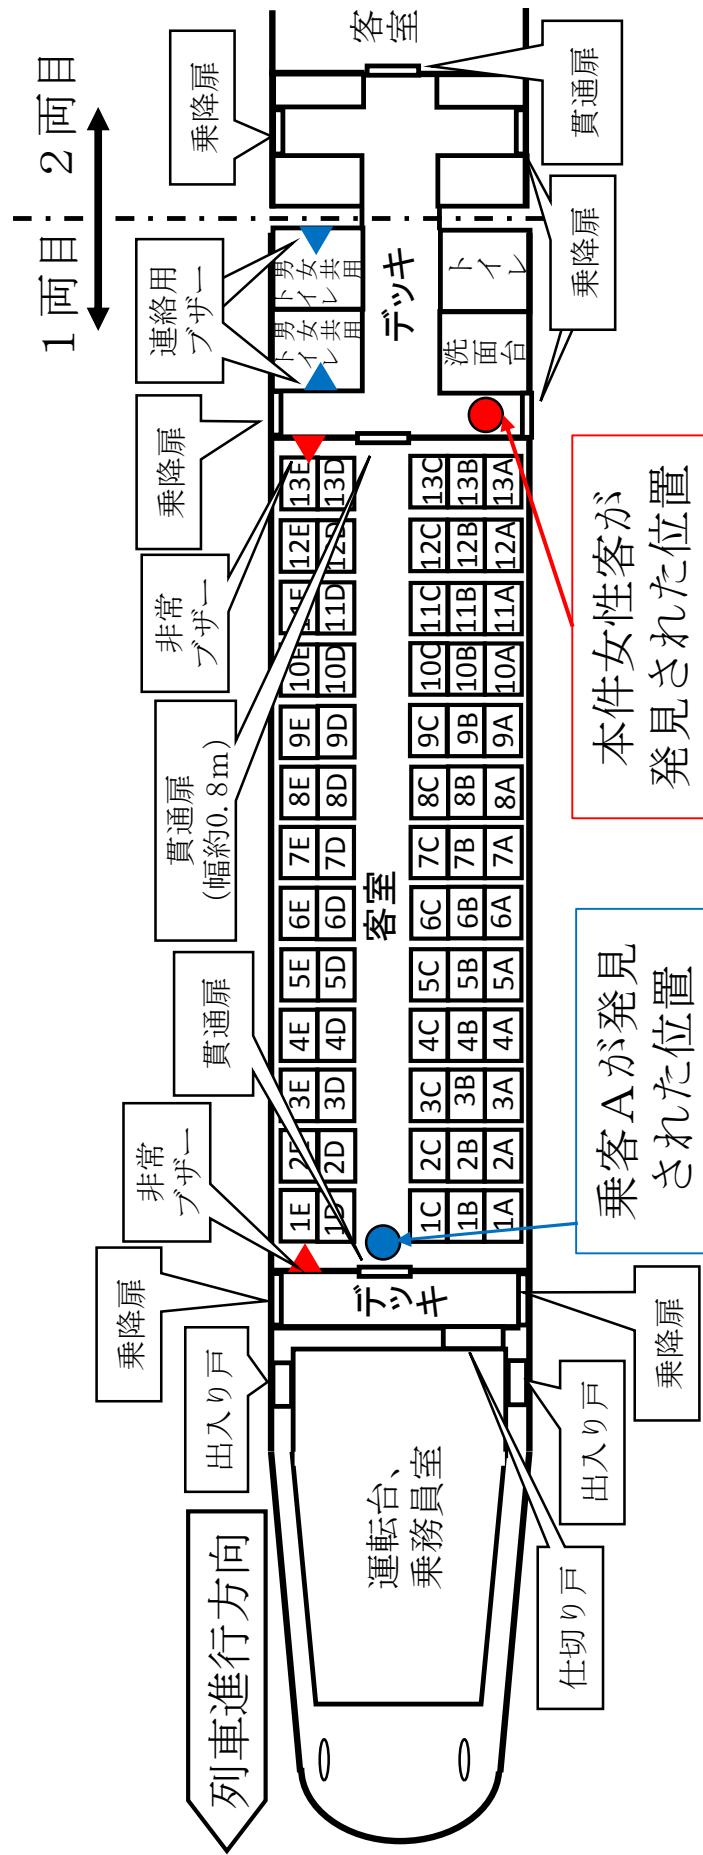
付図3 1両目略図

本件女性客は1両目の後側デッキの乗降扉付近で、乗客Aは1両目の客室内の前側で、それぞれ倒れているところを発見した。

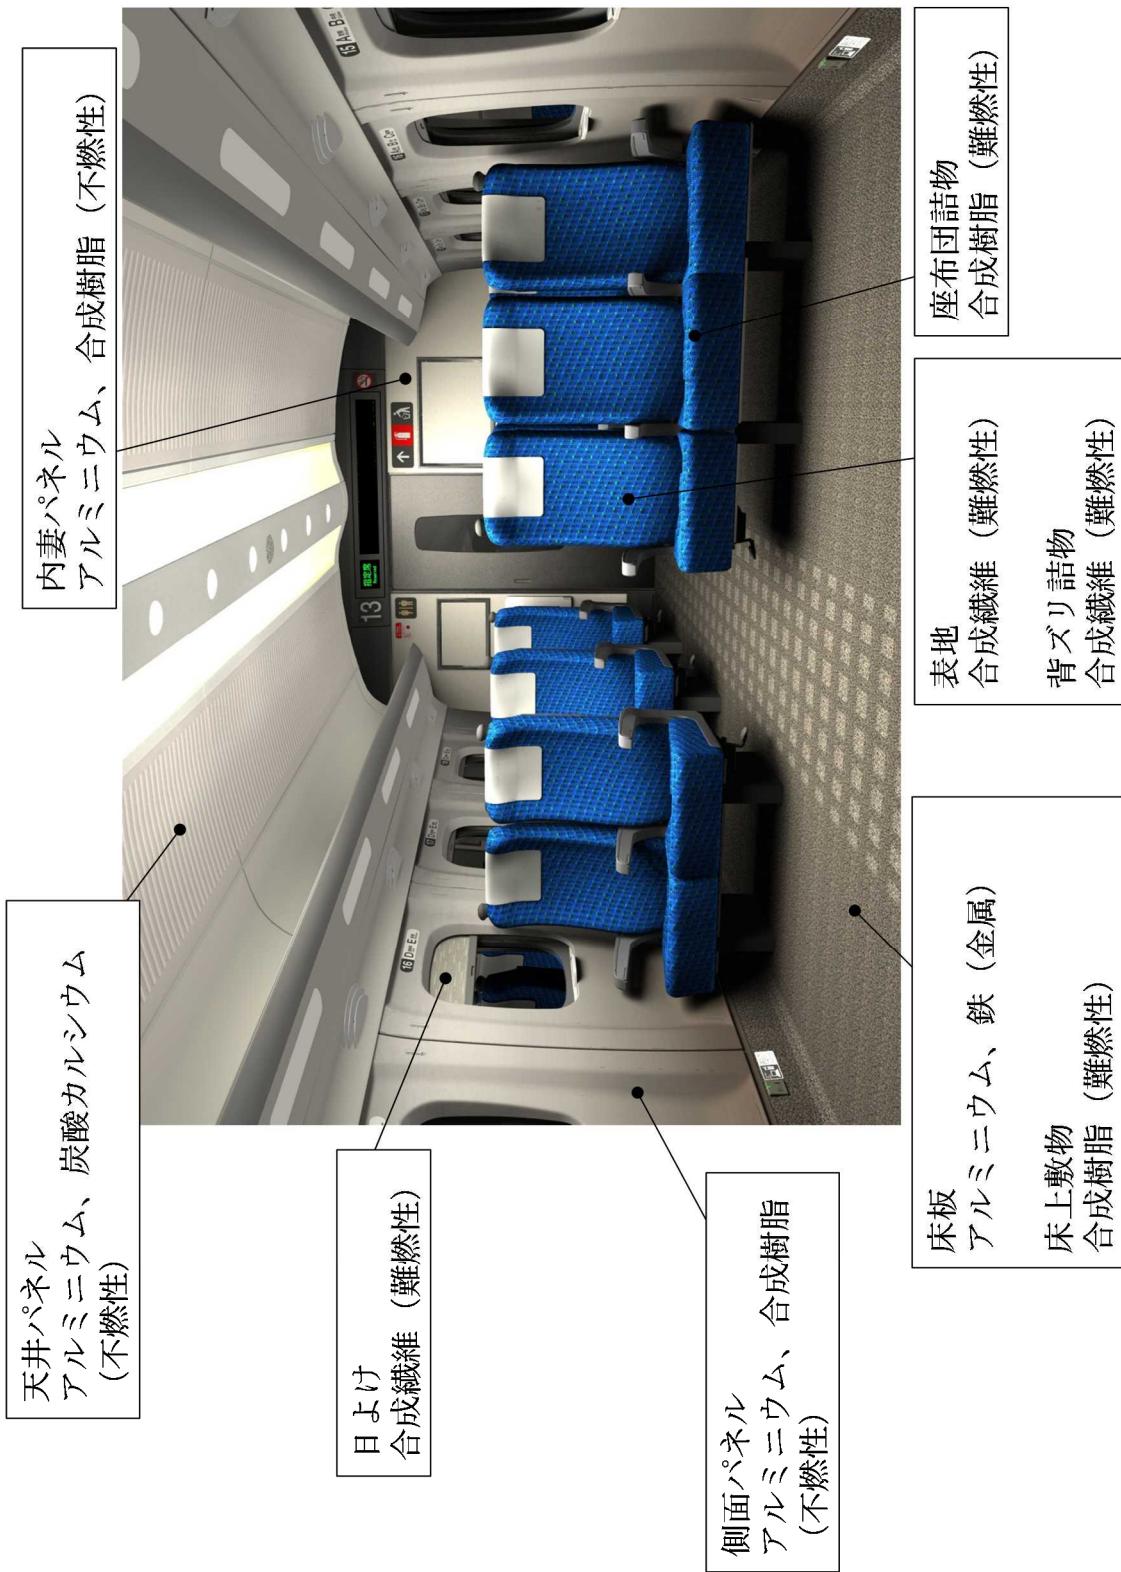
付図4 同型車両の客室内の主な材質

2.3.3.4(3)に記述した本件列車の1両目の客室内の主な使用材料の燃焼規格は、2.3.3.4(2)に記述した実施基準に基づくものであることから、本件列車の車両部品には、火災対策に関して技術基準に適合する材料が使用されていたものと考えられる。

2.4.2に記述したとおり、車両の主な損傷は、火災発生箇所付近の1両目の客室内の中ほどから前側デッキまでであったことから、技術基準に適合する材料の使用により、延焼の拡大防止が図られたものと考えられる。

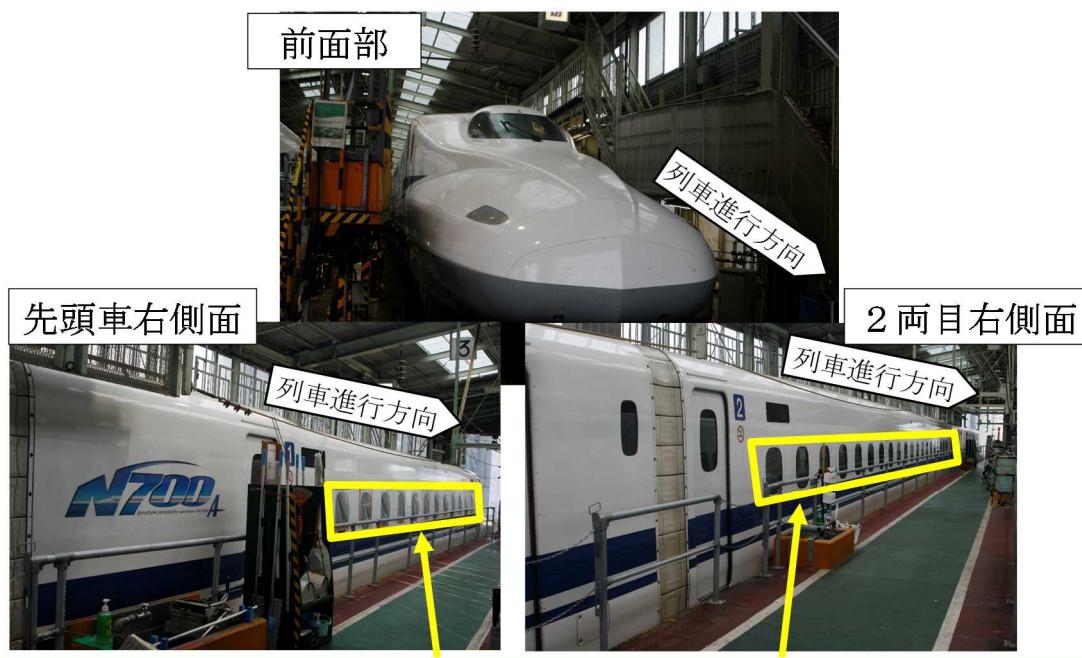
写真1 車両の外観

車両外側の損傷はなく、車内の損傷状況は次の(1)～(3)のとおりであった。

客室内のガラスの表面に、すすの付着及び表面の焦げ（割れていない）

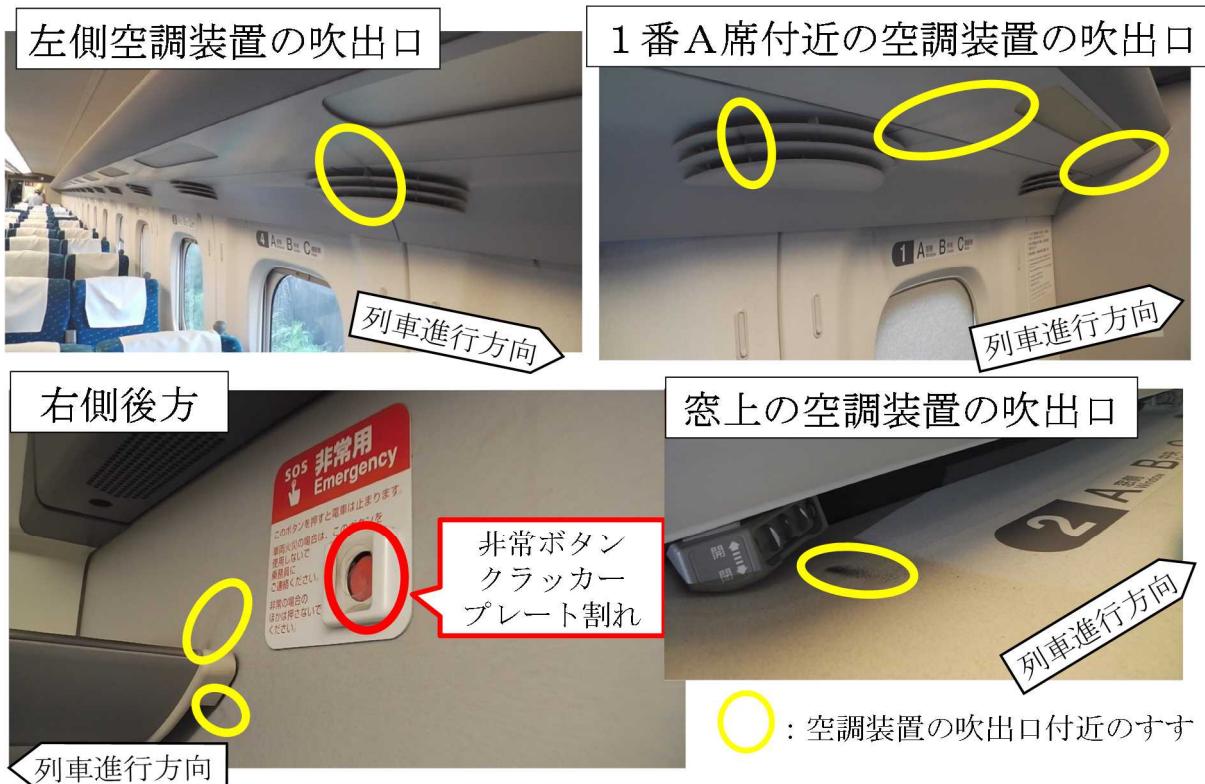
写真2 2両目客室の状況

1両目の後側デッキと接続している前側デッキ及び客室内の空調の吹出口付近には、すすが付着していた。

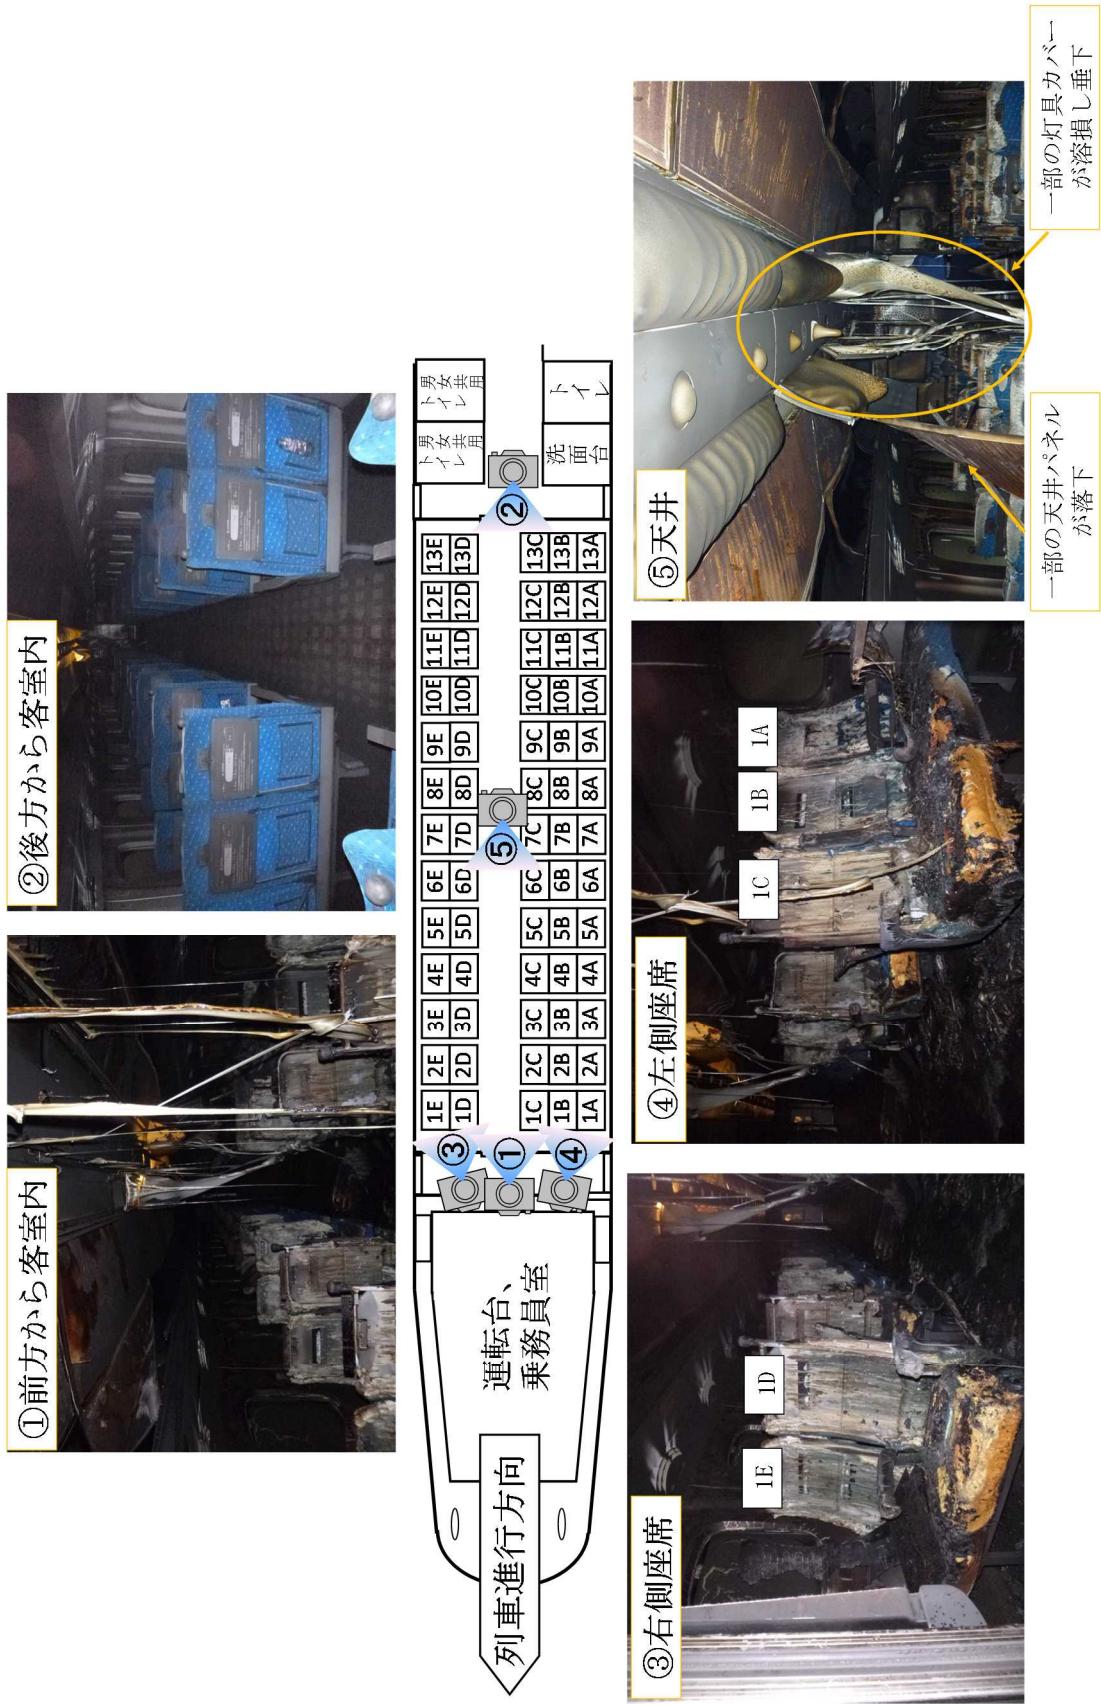
写真3 1両目客室内の状況

1両目の損傷は、火災発生箇所付近の客室内の中ほどから前側デッキまでで、主な損傷は次の①～⑥のとおりであった。

- ① 全体にすすが付着
- ② 一部の座席が溶損
- ③ 一部の灯具カバーが溶損し垂下
- ④ 一部の天井パネルが落下
- ⑤ 一部の天井、床面、内張、窓ガラス表面等に焦げ
- ⑥ 一部のデッキの壁面等に焦げ

客室内の後側は、すすの付着や乗客の所持品等の溶損があったが、車両設備に大きな溶損等は見られなかった。後側デッキについても、すすが全体に付着しており、広告フレームの表面フィルムが溶損していた。また、空調装置の吹出口にもすすが付着していた。

2.4.2に記述したとおり、1両目の車両設備が損傷したこと及び車内設備にすすが付着していたこと、並びに2両目の車内にすすが付着していたことについては、3.1に記述したとおり、火災は、乗客Aがガソリンに火をつけたことにより、1両目から発生したものと推定されることから、この火災発生に伴い、熱及び煙が発生したことによるものと推定される。
