鐵道事故調查報告書

I 南阿蘇鐵道株式会社 高森線 中松駅構内
列車脱線事故

平成28年9月29日

鉄道事故調査報告書

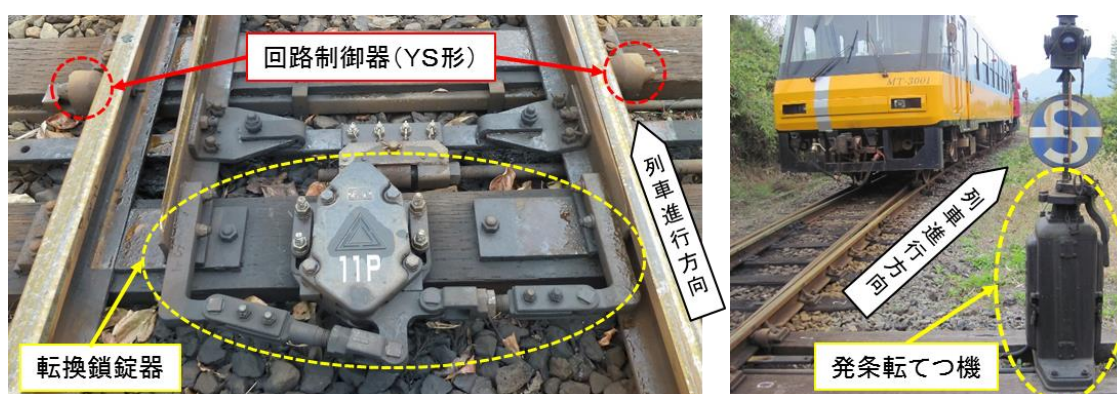
図1 本件発条転てつ機及び回路制御器

本件分岐器には、転換鎖錠器^{*5}付き発条転てつ機^{*6}（以下「本件発条転てつ機」という。）及びトングレールの接着状態を検知する回路制御器^{*7}（Y S形）が、本件分岐器の定位側^{*8}と反位側^{*9}に一つずつ設置されていた。本件発条転てつ機及び回路制御器は、平成元年7月に中松駅の行き違い設備新設工事が完了したときから使用されているものであった。

また、発条転てつ機は、ばねの反発力を用いて反位側に転換されたトングレールを定位側に戻す仕組みとなっていることから、分岐器のトングレールの重量やトングレールが移動する際の摩擦係数などの増加によって、トングレールを動かすための抵抗力（転換負荷）がばねの反発力（転換力）を超えた場合に、転換不良が発生する。これを防止するため、トングレールを床板に載せ、床板に油を塗布することにより、トングレール下面と床板間の摩擦係数を低減させ、転換負荷が転換力を超えないようにしている。

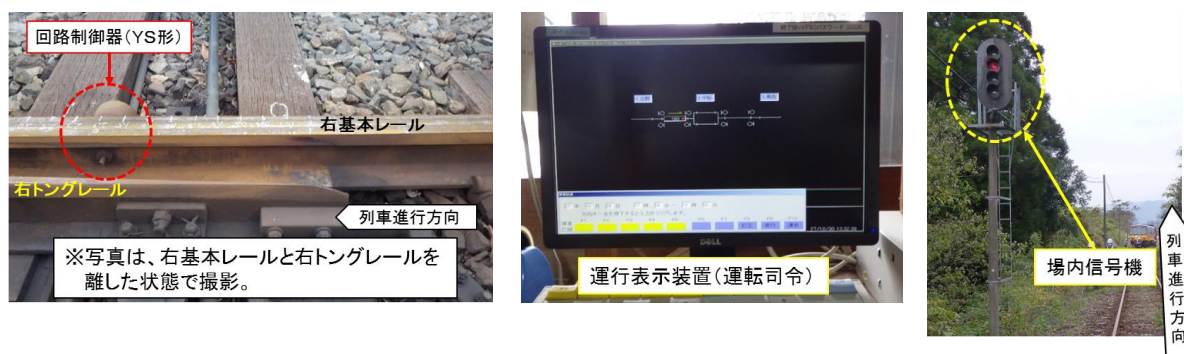
図2 鉄道施設に関する情報

同社によると、中松駅の下り場内信号機には、ATSが設置されており、停止信号で列車が通過するとATSが動作し非常ブレーキが掛かる仕組みになっているとのことである。また、通常、進路に支障がないときには警戒信号が現示されるが、本件分岐器のトングレールが定位側に接着*10していないことを本件分岐器に設置された回路制御器が検知すると、停止信号を現示する仕組みになっているとのことである。

本件分岐器に設置されている回路制御器が転換不良を検知した場合は、すぐに場内信号機に停止信号を現示するとともに、30秒経過後「転換不良」として運行表示装置に記録する。

仮にほかの列車が進路を支障していないなどの条件が成立し、「転換不良」を検知していなければ、警戒信号を現示する条件は成立することになる。

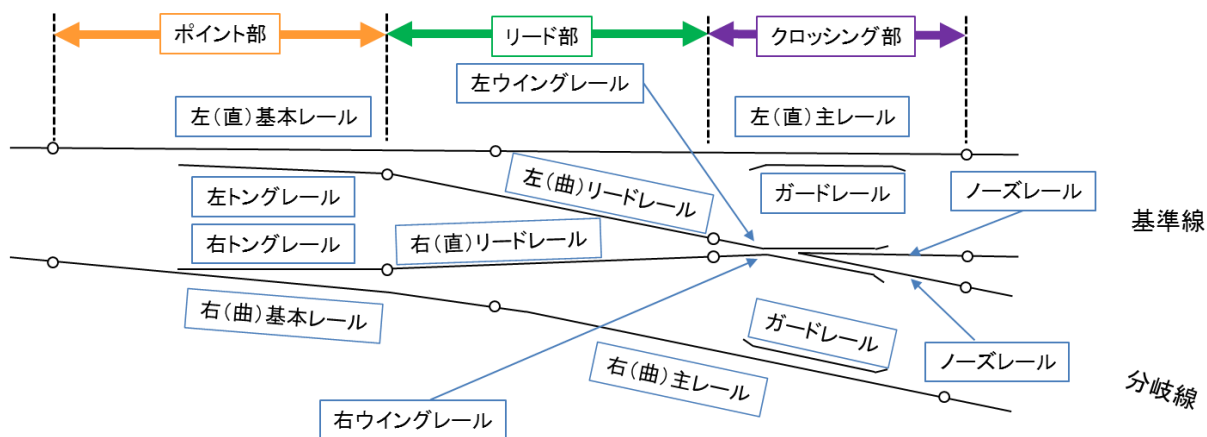
図3 分岐器の各部の名称

- (1) 本件分岐器の右トングレール後端（10k454m付近）から右リードレール中程に至るレール頭頂面上に、車輪フランジが右から左に走行したことによるものと考えられる線状の痕跡（約2,700mm）が見られた。しかし、右トングレール及び左トングレール先端部において、欠損や車輪が衝撃した痕跡は見られなかった。

- (2) 本件分岐器の左主レールに設置されているガードレール（10k463m付近）の頭頂面上に、車輪フランジが左から右に走行したことによるものと考えられる線状の痕跡（約2,960mm）が見られた。
- (3) 本件分岐器の右主レールに設置されているガードレール（10k463m付近）の頭頂面上に、車輪フランジが右から左に走行したことによるものと考えられる線状の痕跡（約650mm）が見られ、この痕跡に続いて、上り本線側の軌間内のまくらぎに、車輪が走行したことによるものと考えられる痕跡が見られた。

- (4) 本件分岐器の左リードレール（10k463m付近）のレール頭頂面上に車輪フランジが右から左に走行したことによるものと考えられる線状の痕跡が見られた。
- (5) (2)及び(4)で記述した痕跡に続いて、本件分岐器の下り本線側の軌間内のまくらぎ（10k464m付近～10k474m付近）に、車輪が走行したことによるものと考えられる痕跡が見られ、この痕跡に続いて、下り本線の右レール左側底部（10k474m付近～10k478m付近）に、車輪が走行したことによるものと考えられる痕跡が見られた。

- (6) 本件分岐器の後端に接続されている下り本線の右レール（10k478m付近）には、車輪が右に乗り上がるような痕跡が見られ、この痕跡に続いて、本件列車の1両目前台車第1軸が停止していた10k488m付近の上り本線と下り本線の間の変位及びまくらぎに、車輪が走行したことによるものと考えられる痕跡が見られた。

- (8) (6)で記述した痕跡の位置付近で本件分岐器の後端に接続されている下り本線の右レールが右に最大約190mm、本件分岐器の後端に接続されている上り本線の左レールが左に最大約75mm、それぞれレールの湾曲が見られた。
(図3 分岐器の各部の名称、付図8 軌道上の主な痕跡 参照)

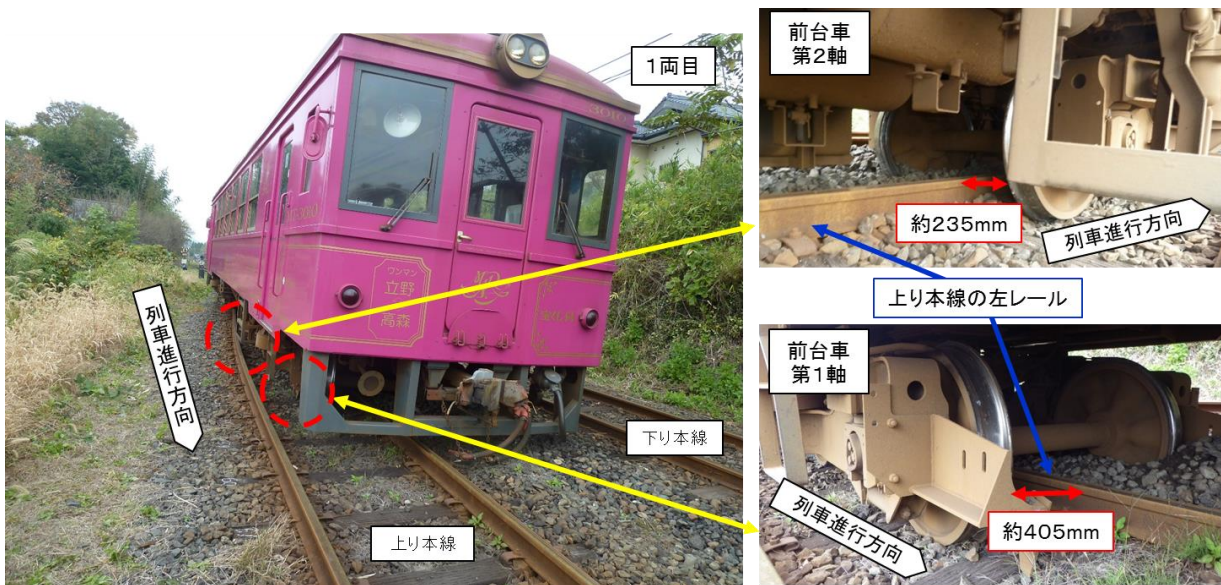
付図4 本件列車の脱線状況

1両目前台車の全2軸が、本来の進行方向である下り本線のレールから右へ脱線し、1両目後台車の全2軸及び2両目が本来の進行方向とは異なる上り本線側に入っていた。

脱線した輪軸は、上り本線の左レールを左右の車輪で挟むような状態で停止しており、上り本線の左レールから、1両目前台車の第1軸の右車輪が右へ約405mm、同第2軸の右車輪が右へ約235mmの位置に停止していた。この付近の下り本線と上り本線のレールの一部は湾曲した状態になっていた。

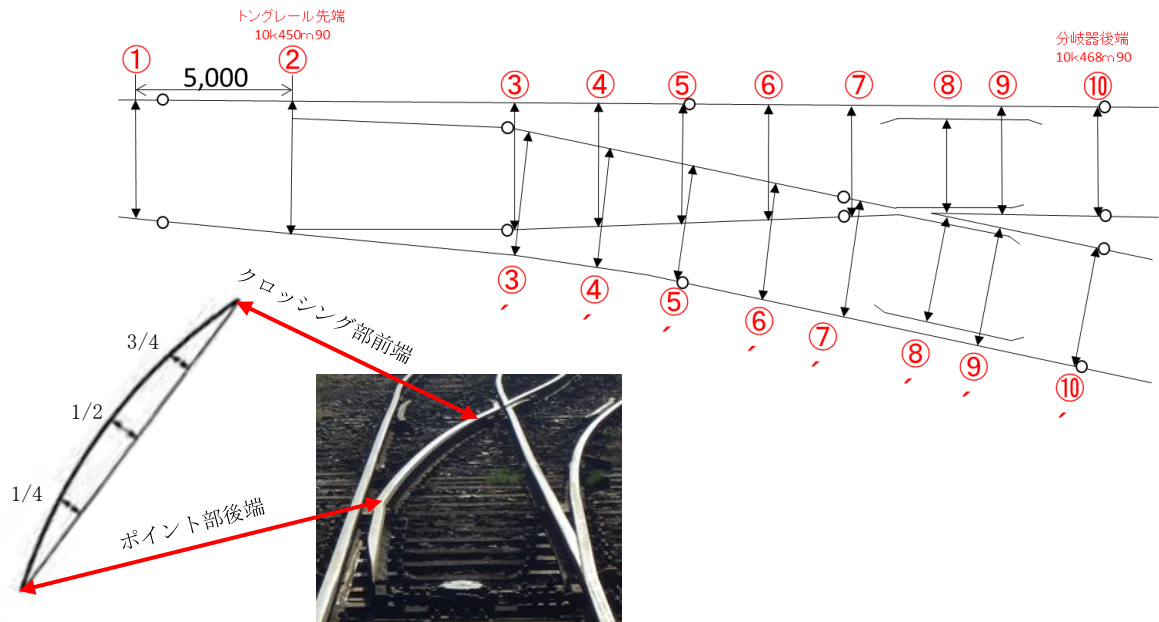
付図5 本件分岐器の軌道変位の測定結果

本事故後に、同社が本件分岐器に対する分岐器の軌道変位検査を実施したところ、整備基準値を超えている箇所はなかった。

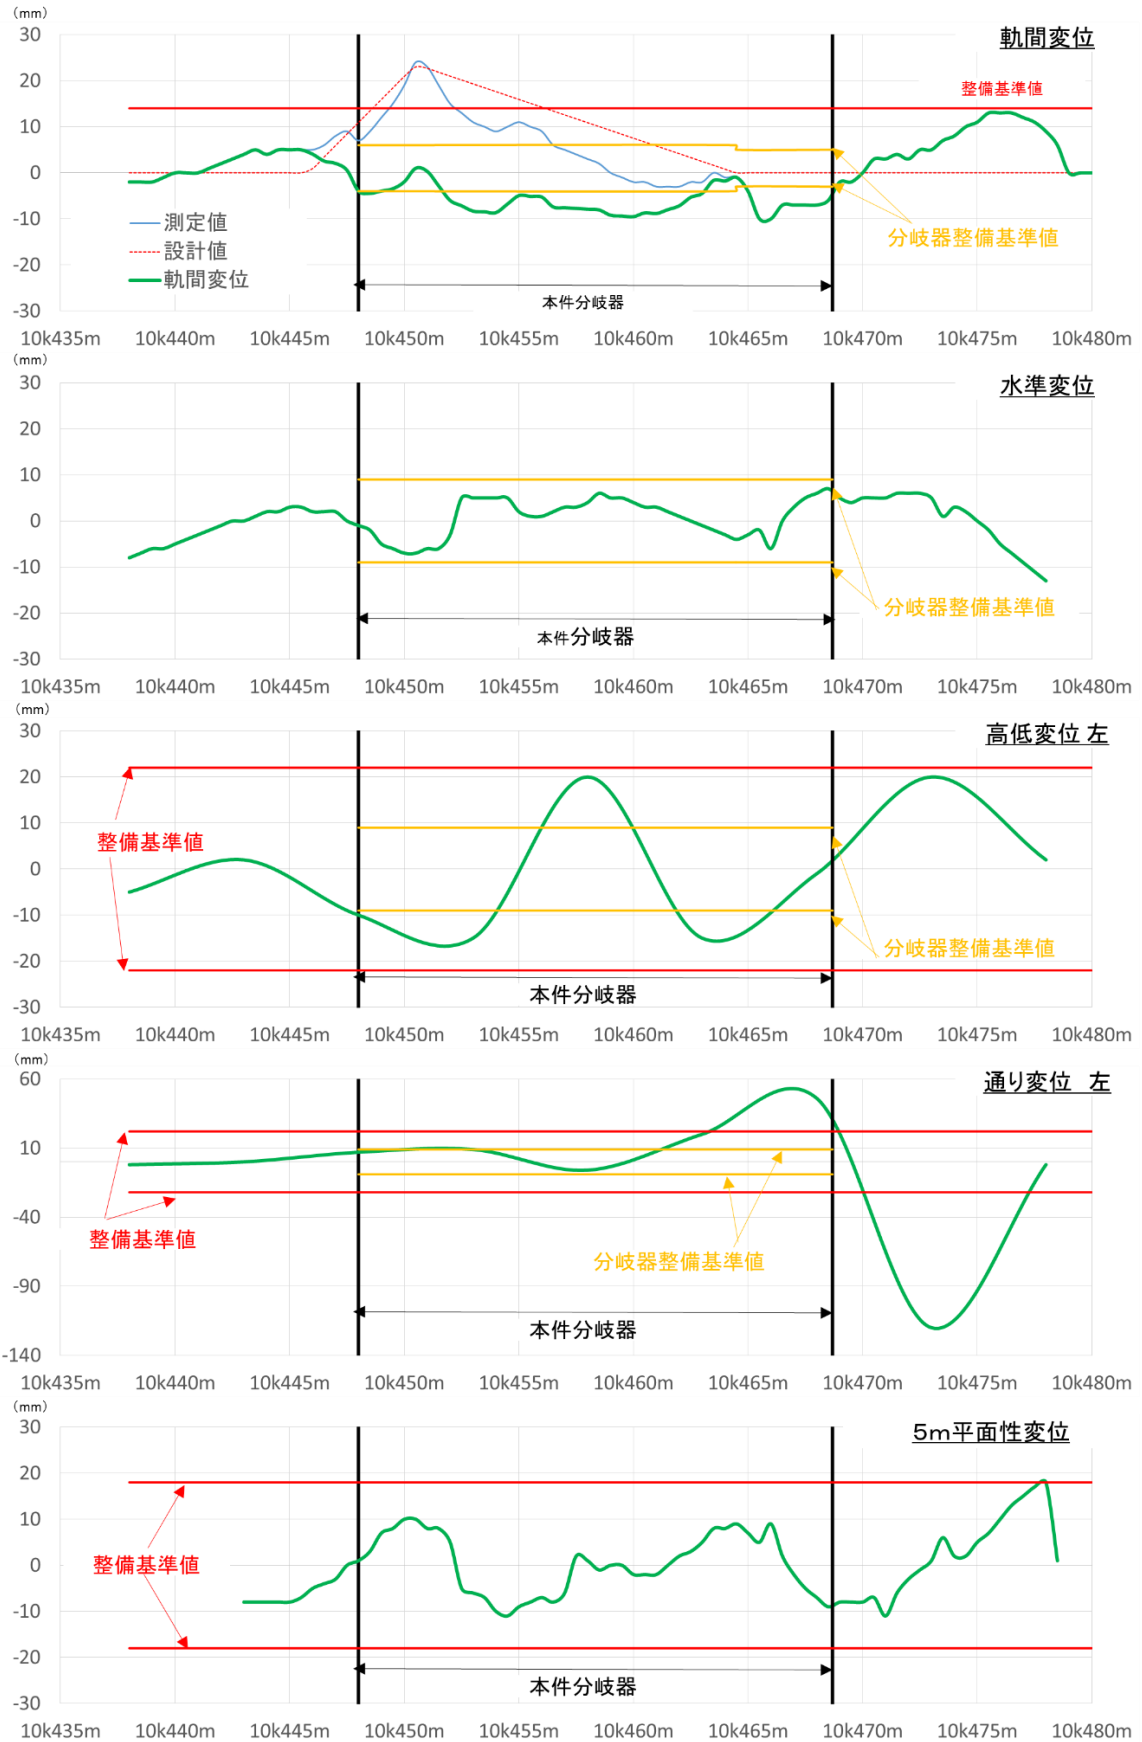
付図6 事故現場付近の軌道変位の測定結果

- ① 軌間変位は、下り本線の10k475.5m～10k476.5m付近が最も大きく+13mmであった。
- ② 水準変位は、下り本線の10k478m付近が最も大きく-13mmであった。
- ③ 高低変位は、下り本線の10k458m付近及び10k473m付近が最も大きく+20mmであった。
- ④ 通り変位は、下り本線の10k473m付近が最も大きく-120mmであった。
- ⑤ 5m平面性変位は、下り本線の10k478m付近が最も大きく+18mmであった。

なお、これらの軌道変位のうち通り変位は整備基準値（±22mm）を超えており、5m平面性変位は整備基準値（±18mm）に達していたが、いずれ

も本事故の脱線後に軌道内を車輪が走行した影響を受けていることが考えられる。

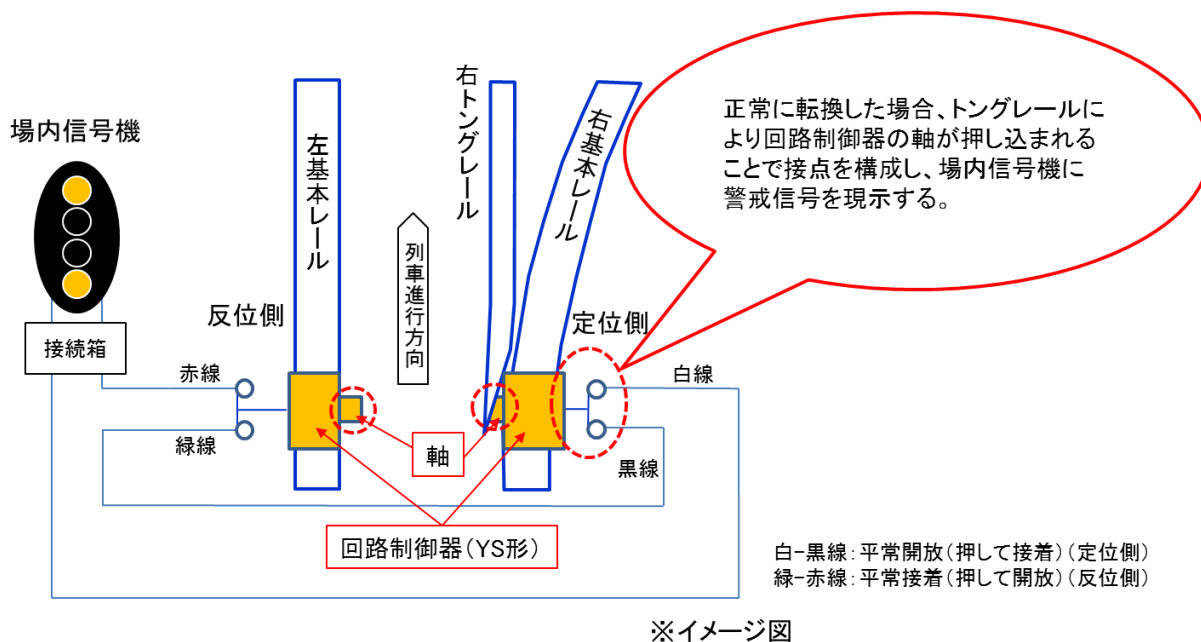
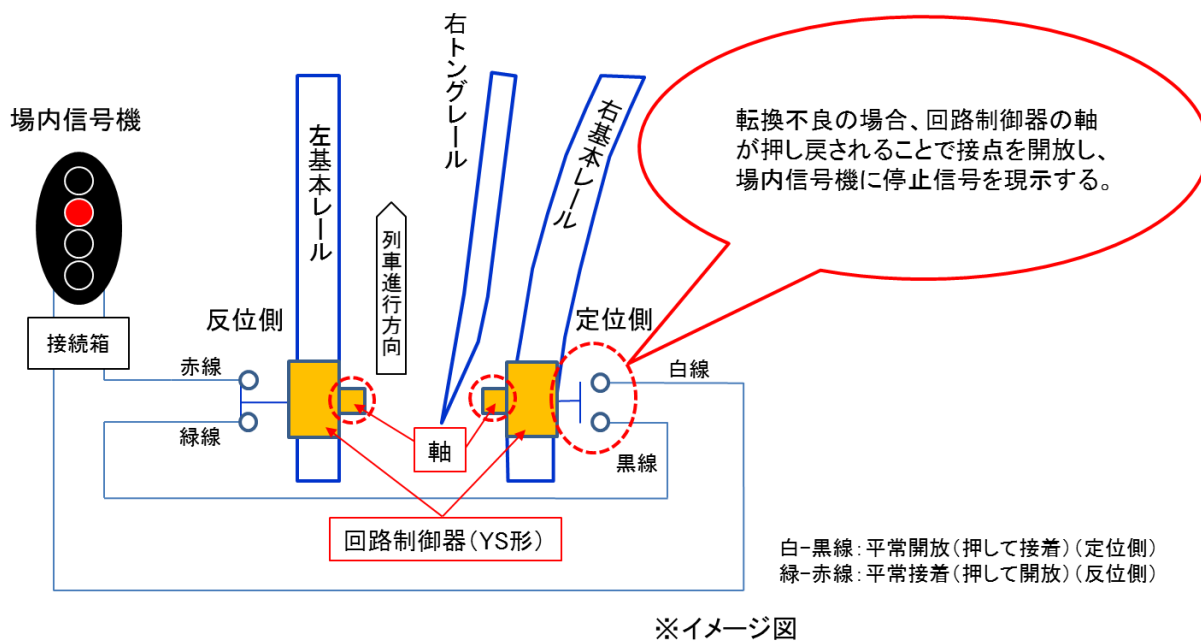
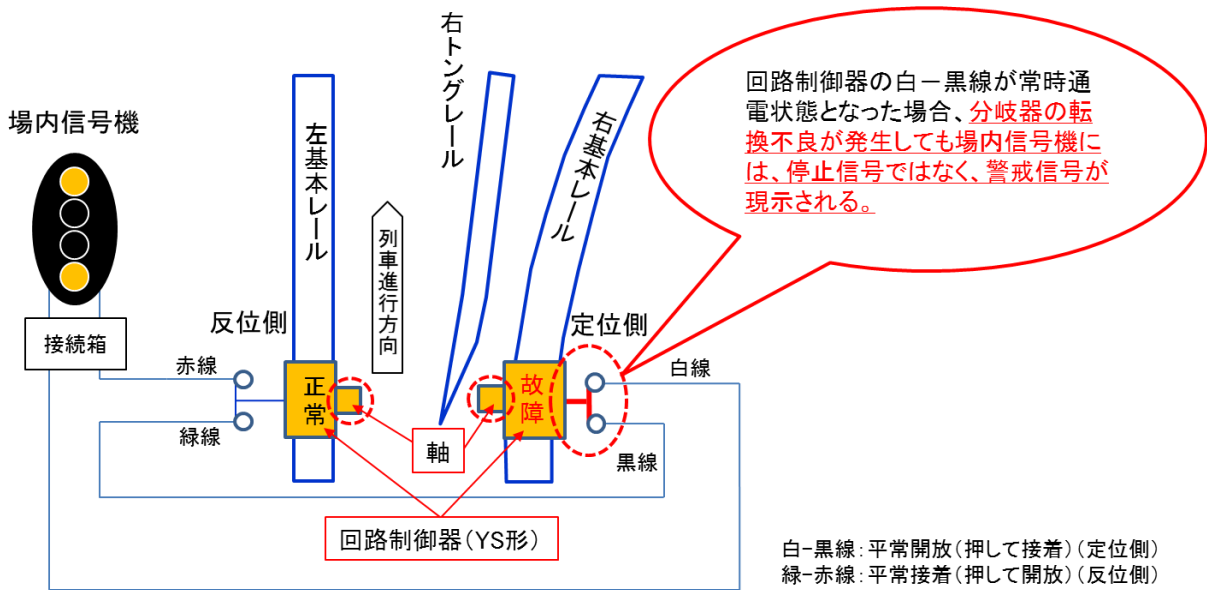
付図7 回路制御器の動作図 (1 / 3)

その結果は、反位側のレールに設置されている回路制御器に異常は見られなかったが、‘定位側のレールに設置されている回路制御器’（以下「本件回路制御器」という。）に接続されている白－黒の電線は、トングレールが接着したときに押し込まれる軸が押し込まれていない状態においても、導通しており、転換不良を検知できない状態とのことであった。

本件回路制御器を試験した結果、定位側の接着検知に用いられていた白黒の電線が接続されているマイクロスイッチを押しても、接点が切り換わらず、白黒の電線は導通している状態であった。

また、検討書によると、回路制御器（YS形）の耐用寿命は、7～8年（動作回数40万回）とされており、本件回路制御器は、製造から27年経過していることから、これを超過している。

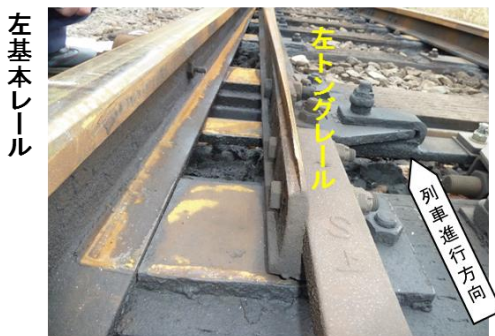
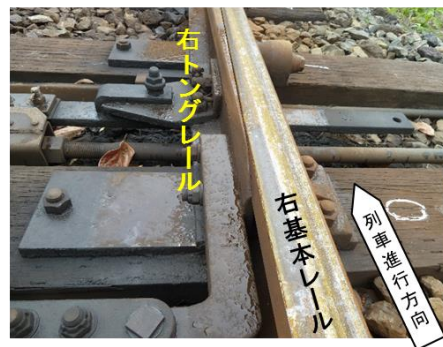
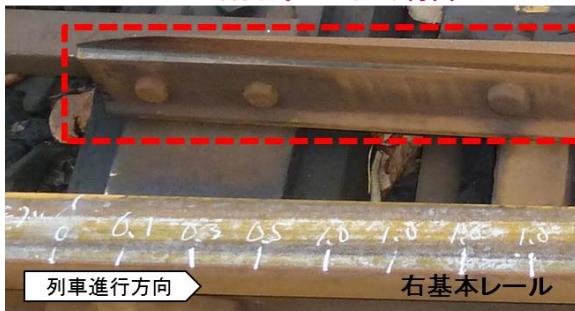
付図8 軌道上の主な痕跡 (1 / 2)

車輪が右基本レールまたは右トンゲレールに乗り上がるような状況を示す痕跡は見られなかった。また、右トンゲレール及び左トンゲレール先端部において、車輪が衝撃した痕跡や欠損は見られなかった。

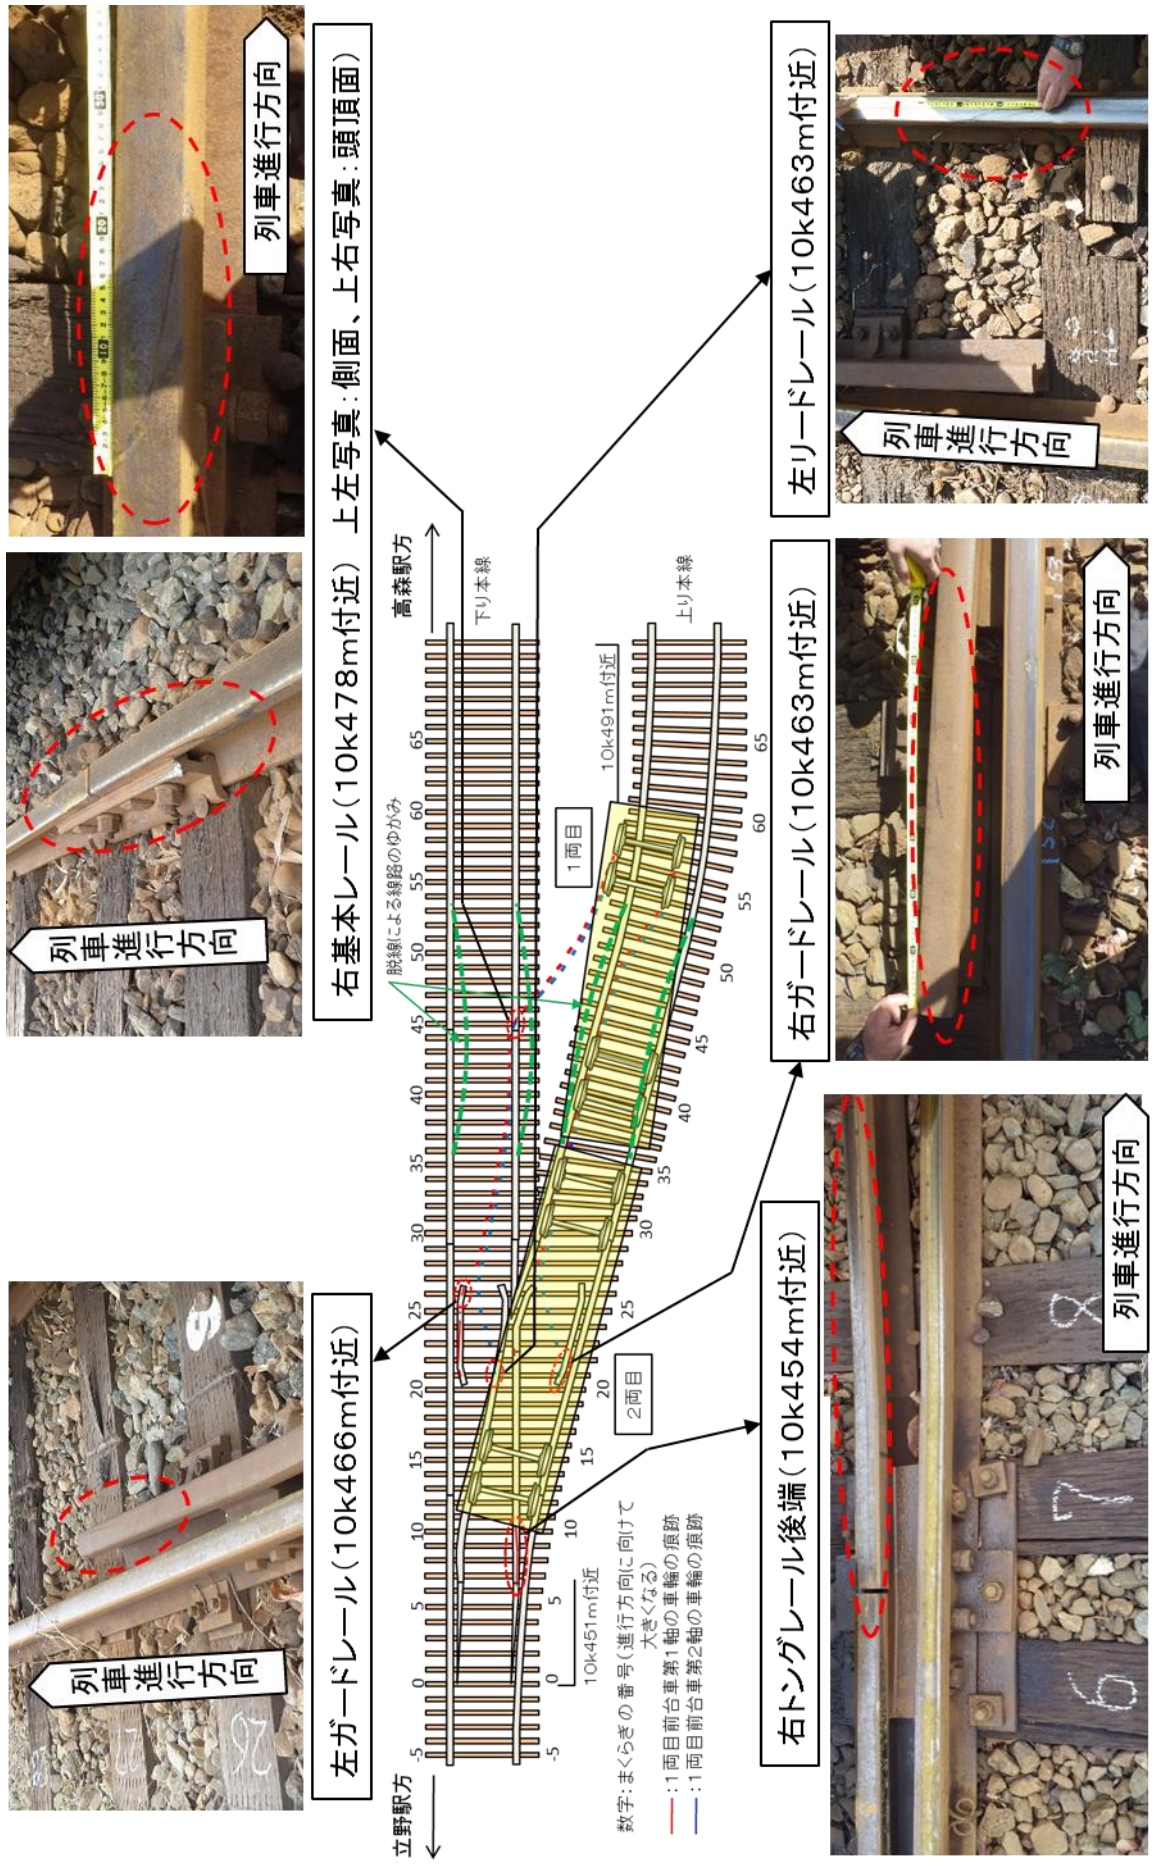
付図8 軌道上の主な痕跡 (2/2)

- (7) (3)で記述した痕跡に続いて、本件分岐器の後端に接続されている上り本線の左レール右側底部（10k469m付近～10k480m付近）に、車輪が走行したことによるものと考えられる痕跡が見られ、この痕跡に続いて、

本件列車の1両目前台車第1軸が停止していた10k488m付近の上り本線側の軌間内のまくらぎに、車輪が走行したことによるものと考えられる痕跡が見られた。

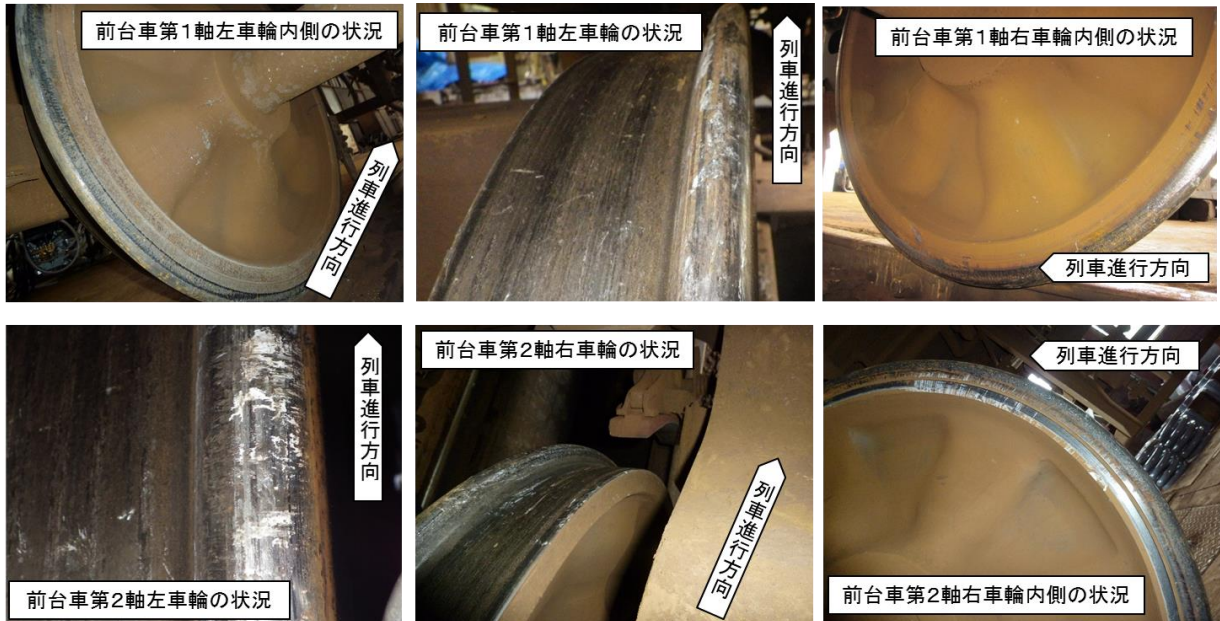
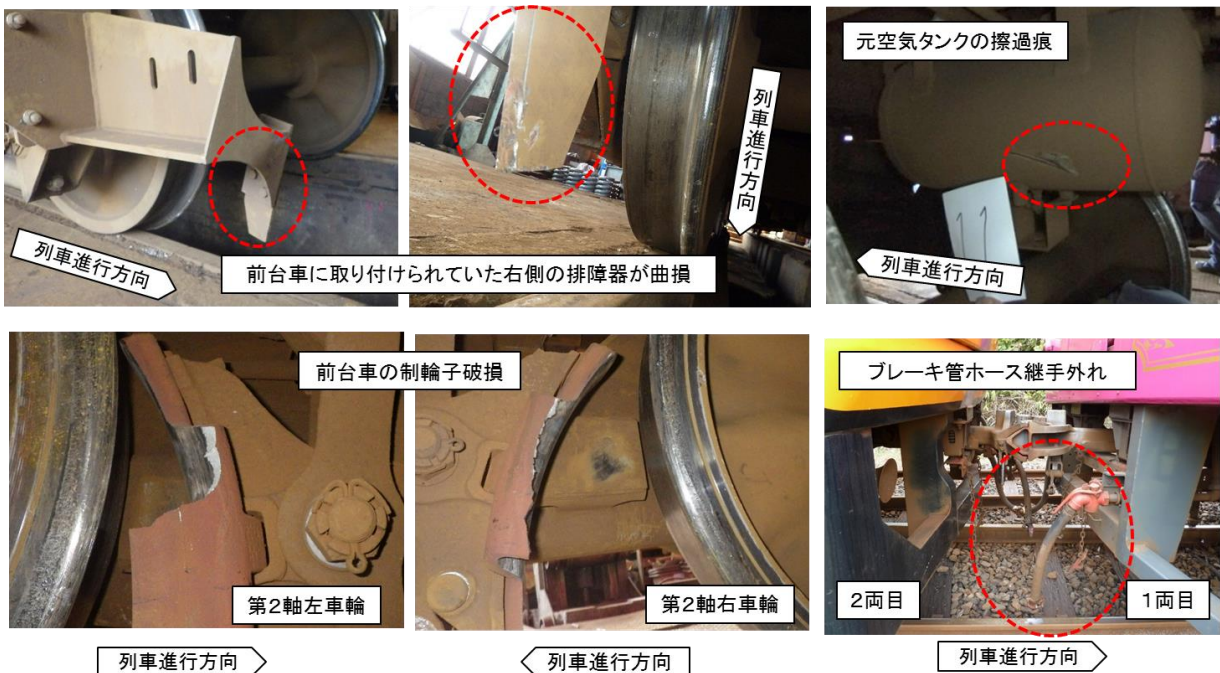
付図9 1両目の主な損傷状況 (その1)

- (1) 1両目の前台車全2軸の各車輪には、内側面、踏面及びフランジに打痕や擦過痕があったが、フランジの直立摩耗は見られなかった。
- (2) 1両目の前台車に取り付けられていた右側の排障器が曲損していた。
- (3) 1両目の元空気タンクに擦過痕があった。
- (4) 1両目の前台車の制輪子（四つ）が破損していた。
- (5) 1両目と2両目をつなぐブレーキ管ホースに傷はなかったものの、継手部分が外れていた。
- (6) 2両目の車体、台車等に損傷はなかった。

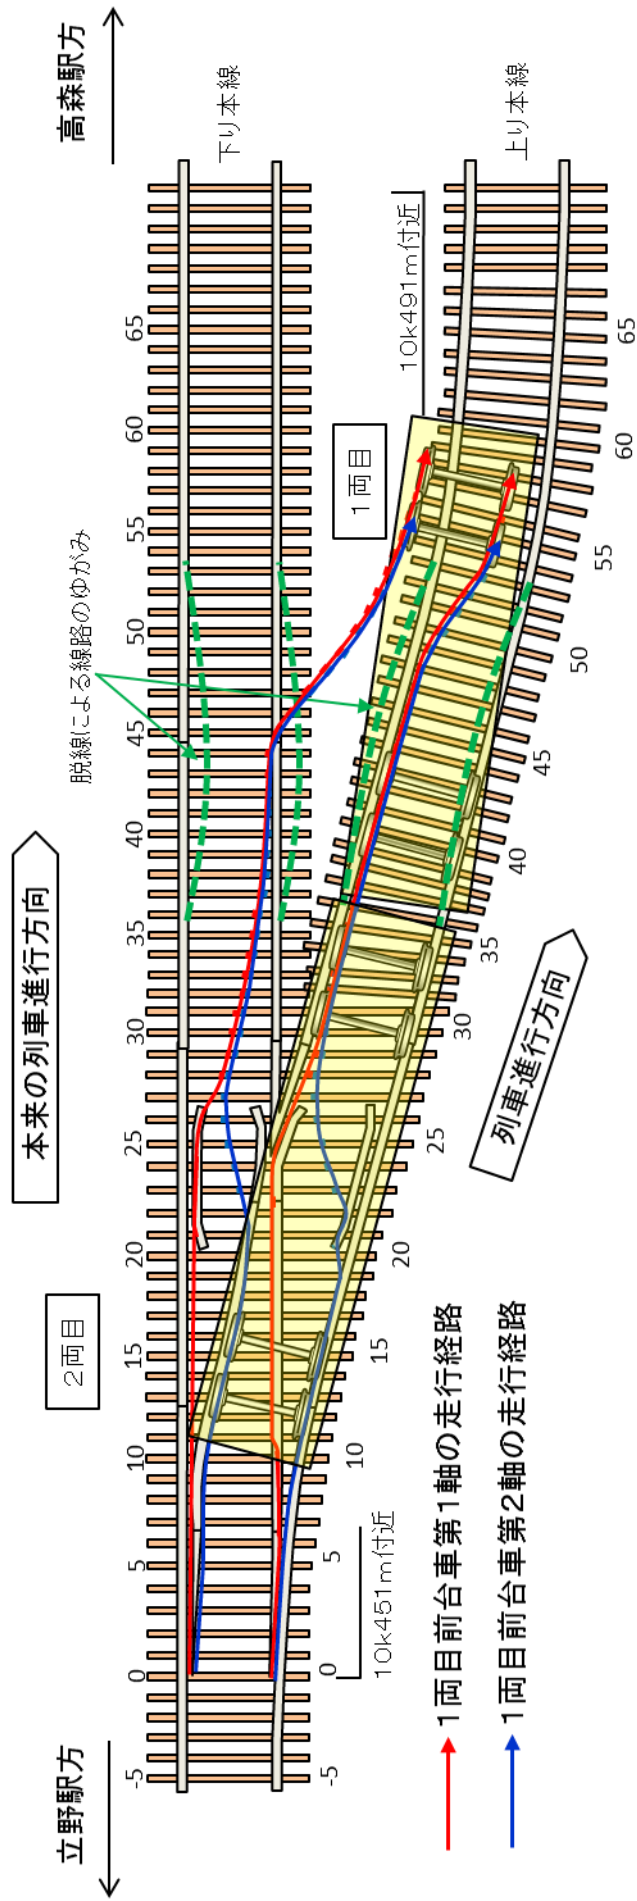
付図10 1両目前台車が走行した経路 (推定)

前述したように、1両目前台車の第1軸の右車輪フランジが右基本レールと右トングレールの間に入り込んだと考えられることから、同台車の第1軸は、左右の車輪内面で左右トングレールを抱き込む状態となった。

一方、同台車の第2軸は、同台車の第1軸の右車輪が右トングレールを左方向に押し込んだことにより、トングレールが反位方向（分岐線方向）に転換されたため、本来の進行方向とは異なる上り本線側（分岐線側）に向かったと考えられる。これ

に対して、同台車の第1軸の右車輪は、右リードレール頭頂面上から復線して下り本線側（直線側）を進んだと考えられる。

さらに、同台車の第1軸と第2軸が、それぞれ直線側と分岐線側に進入して進行したため、それぞれの輪軸が直線側の右レールと分岐線側の左レールを挟み合う状態で脱線した。その後、双方のレール間隔が広がっていく区間になったことにより、両軸の左車輪は直線側の右レールを歪曲させつつ乗り越して停止したのと考えられる。

また、1両目後台車の全軸及び2両目の全軸は、1両目前台車の第1軸によりトングレールが反位方向（分岐線方向）に転換された状態となったことにより、本来の進行方向とは異なる上り本線側（分岐線側）を走行したと考えられる。
