# 鉄 道 事 故 調 査 報 告 書

II 樽見鉄道株式会社 樽見線 糸貫駅～本巣駅間  
踏切障害事故

# 鉄道事故調査報告書

事故種類：踏切障害事故

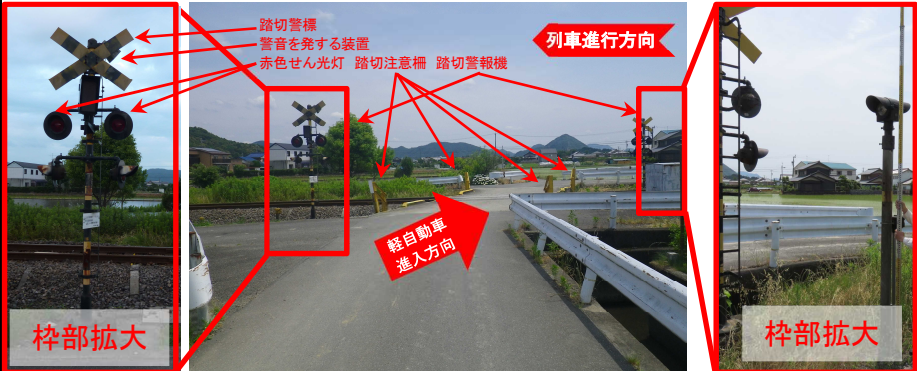
</div> <p>踏切警報機</p> <p>踏切動作反応灯</p> <p>(2) 本件踏切の周辺道路等の状況</p> <p>本件踏切に接続している道路は全て市道である。</p> <p>本件踏切から西側へ延びる市道（以下「市道A」という。）の幅員は約2.5mである。一方、本件踏切から北側へ延びる線路左側に並行する市道（以下「市道B」という。）の幅員は約3.0mである。</p> <p>周辺道路の接続状況及び踏切保安設備等を以下に示す。</p>

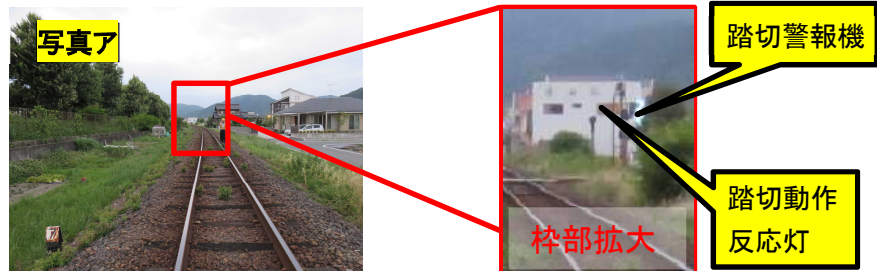
① 列車から見た本件踏切の見通し状況

左レール面上の高さ約1.5mの位置で確認したところ、写真アで示すように本件踏切を約200m手前で確認できた。

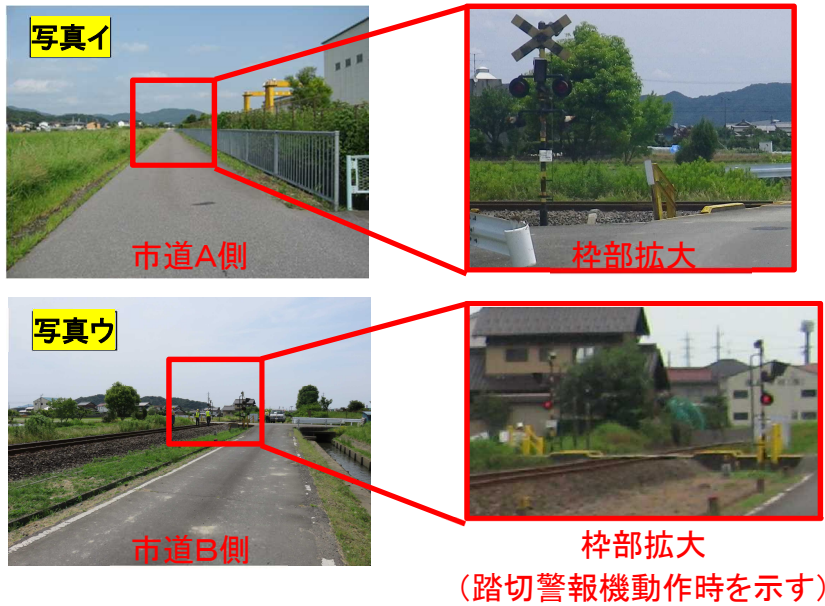
② 通行者から見た踏切警報機の見通し状況

本件踏切の踏切警報機の見通し状況を確認したところ、市道A側からは写真イで示す状況であり、市道B側からは写真ウで示す状況であり、踏切警報機を遮る立木及び構造物はなかった。見通し距離を確認したところ、市道A側は約200mの位置から確認することができ、市道B側は約100mの位置から確認することができた。なお、赤色せん光灯の視認性については、2.3(6)で後述する。

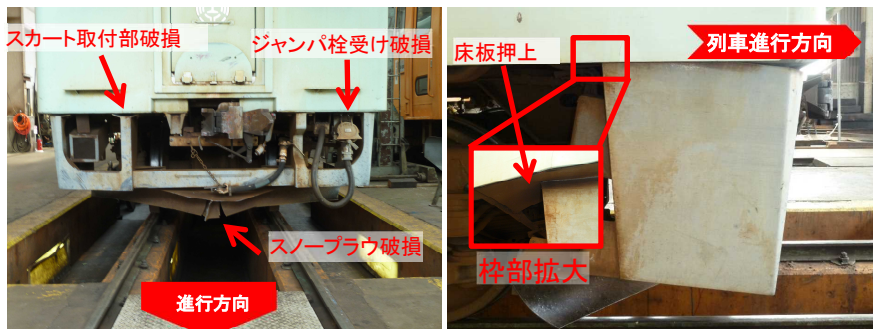
本件列車の損傷状況を調査したところ、左下側の写真で示すよう

に、進行方向下部のスノーブラウ先端部及びジャンパ栓受けが破損していた。また、右側の写真で示すように、スカートは進行方向後方へ床板ごと押され、取付部が破損していた。

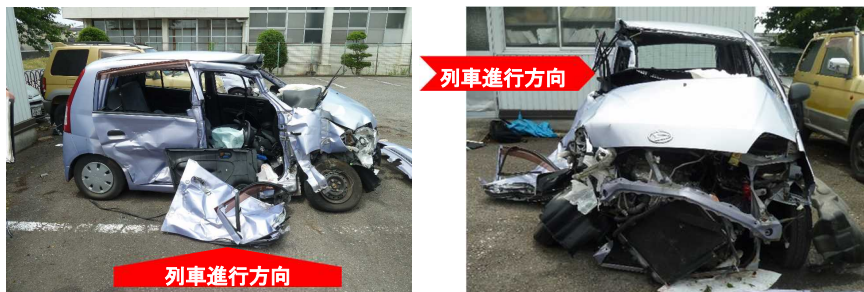
本件軽自動車の損傷状況を調査したところ、車体右側面前部が大破し、車体下部及び前部タイヤの破損、後部左側タイヤ取付部の曲損、フロントガラス及び運転席側の窓ガラスの割損があった。

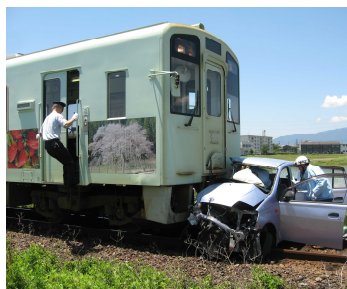
同社によると、15k997mの地点で、本件列車の前頭部と本件軽自動車の右側が衝突した状況で停止していたとのことであった。本事故発生直後の写真を以下に示す。
