# 鉄 道 事 故 調 査 報 告 書

Ⅱ 西日本旅客鉄道株式会社 芸備線  
西三次駅～志和地駅間  
列車脱線事故

事故種類：列車脱線事故

<sup>げいび</sup>芸備線 <sup>にしみよし</sup>西三次駅～<sup>しわち</sup>志和地駅間（単線）

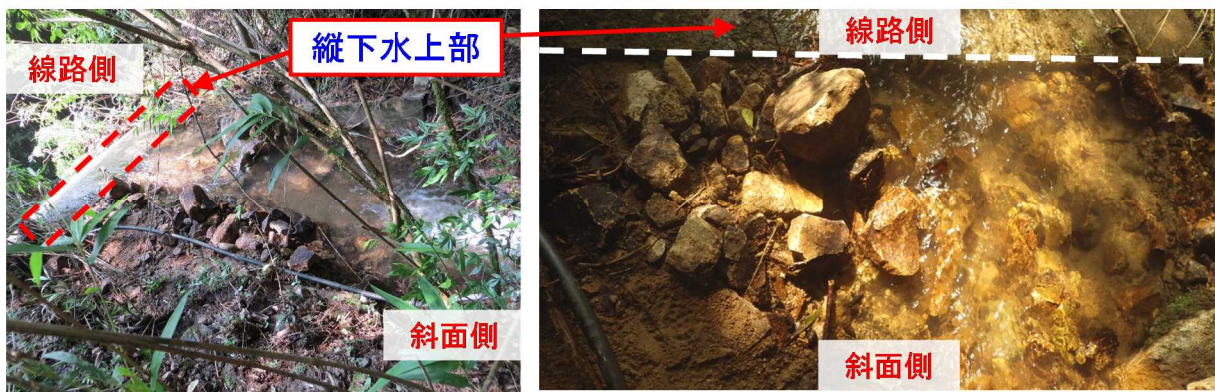
- ③ 縦下水の上部の呑み口（寸法：高さ0.4m、幅2.3m）が、土砂や岩塊（大きなもので約60cm）、木片（3.3m<sup>3</sup>）などで閉塞し、沢の表面水が縦下水を越流して線路内に流入していた。また、線路上には、5.7m<sup>3</sup>の土砂や岩塊（大きなもので約40cm）、木片などが縦下水付近を中心として、線路長手方向に約15mの範囲にわたって、まくらぎの上面から約20cm堆積していた。

写真1 縦下水上部の呑み口の閉塞状況

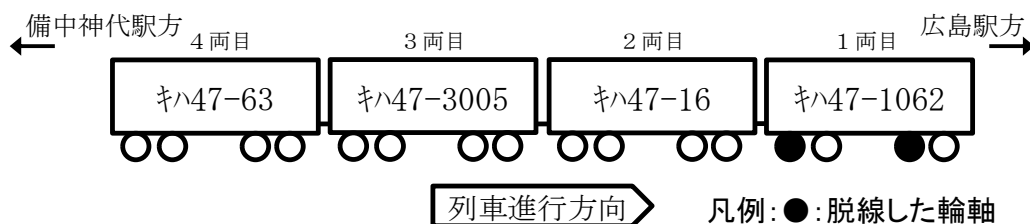
本件列車の停止位置は、同社によると、1両目の先頭が96k010m付近に停止し、1両目の前台車第2軸が約120mm、後台車第2軸が約125mm、それぞれ右側に脱線していたとのことであった。

図1 本件列車と本事故により脱線した輪軸の部位

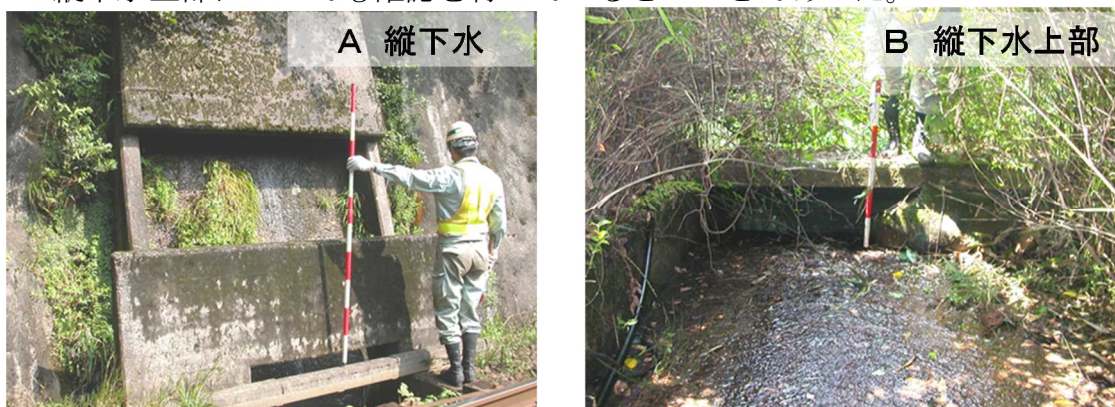
95k854m<sup>\*14</sup>付近左の谷部（沢の側面）に表層崩壊が生じ、溪床堆積物が分布するが、縦下水周辺に土砂の堆積はなく、伏びの通水状況も健全であり、現況では線路への影響が少ないことから、健全度は「B」と判定。

なお、同社によると、通常全般検査及び巡回検査において、次の写真2のAの下水渠底部の土砂堆積の有無を確認し、土砂が堆積している場合には、次の写真2のBの縦下水上部についても確認を行っているとのことであった。

写真2 平成19年7月斜面防災カルテ（抜粋）

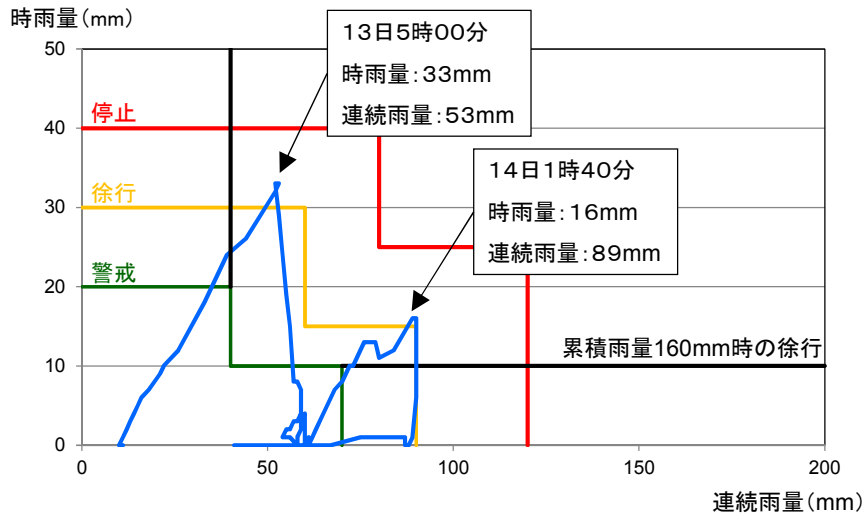
同社によると、本事故発生当日の事故発生場所付近を含む西三次駅～上川立駅間における運転規制等については、西三次駅雨量計（事故発生場所から北北東へ約4km離れた位置）の観測値が、1時34分、2.7.1に記述した「別表第2 降雨に対する運転規制区域、実施基準等」の徐行規制値（連続雨量60mm、かつ、時雨量15mm）に、1時44分、徐行規制値（連続雨量90mm）に達したことから、それぞれ運転規制が発令された。

図2 西三次駅雨量計の観測値と運転規制値  
(付図7 事故発生場所付近の雨量計観測地点 参照)

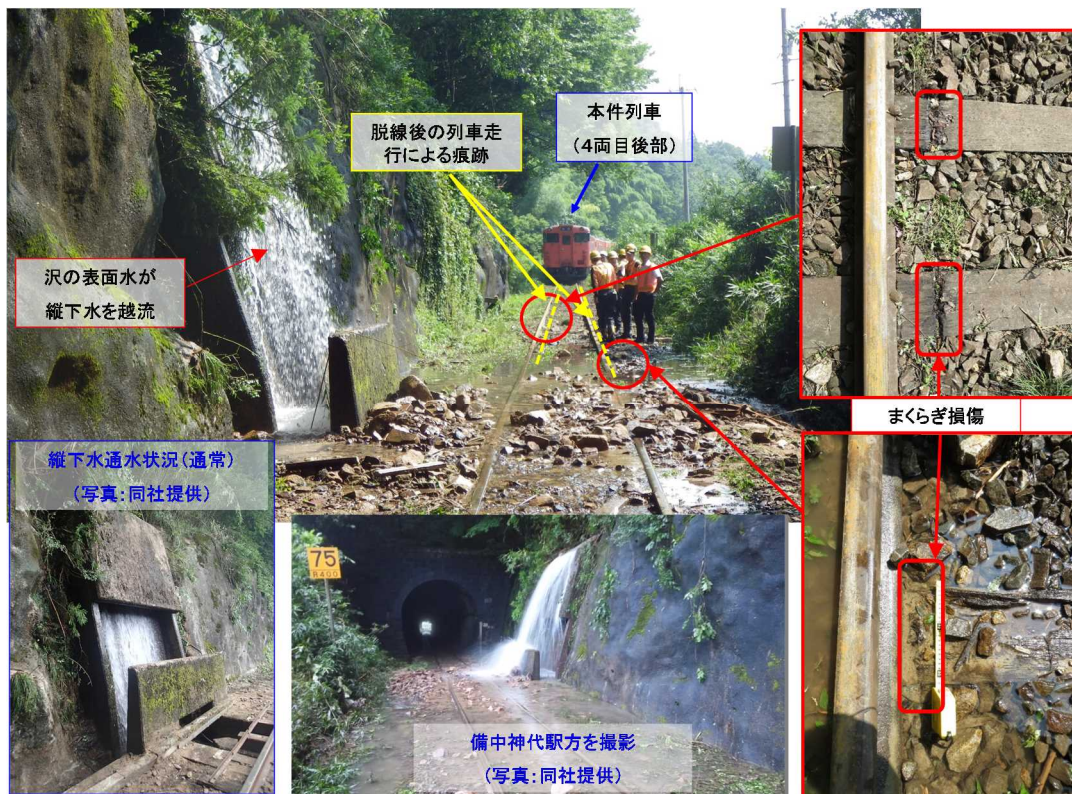
付図4 事故発生場所付近の状況及び軌道の主な損傷状況

- (1) 95k861m付近から96k007m付近までの右レール及び左レールそれぞれの右側のまくらぎ上に、脱線した車輪によるものとみられる損傷が、レールと平行して断続的に続いていた。
- (2) 95k868m、95k892m、95k916m、95k940m、95k963m及び95k987m付近の継目板ボルトに破損が見られた。また、95k868m付近の継目板に破損が見られた。
- (3) 95k943m付近及び95k957m付近の踏切制御子用送着導線、95k941m付近及び95k965m付近の信号ボンド<sup>\*11</sup>に破断が見られた。

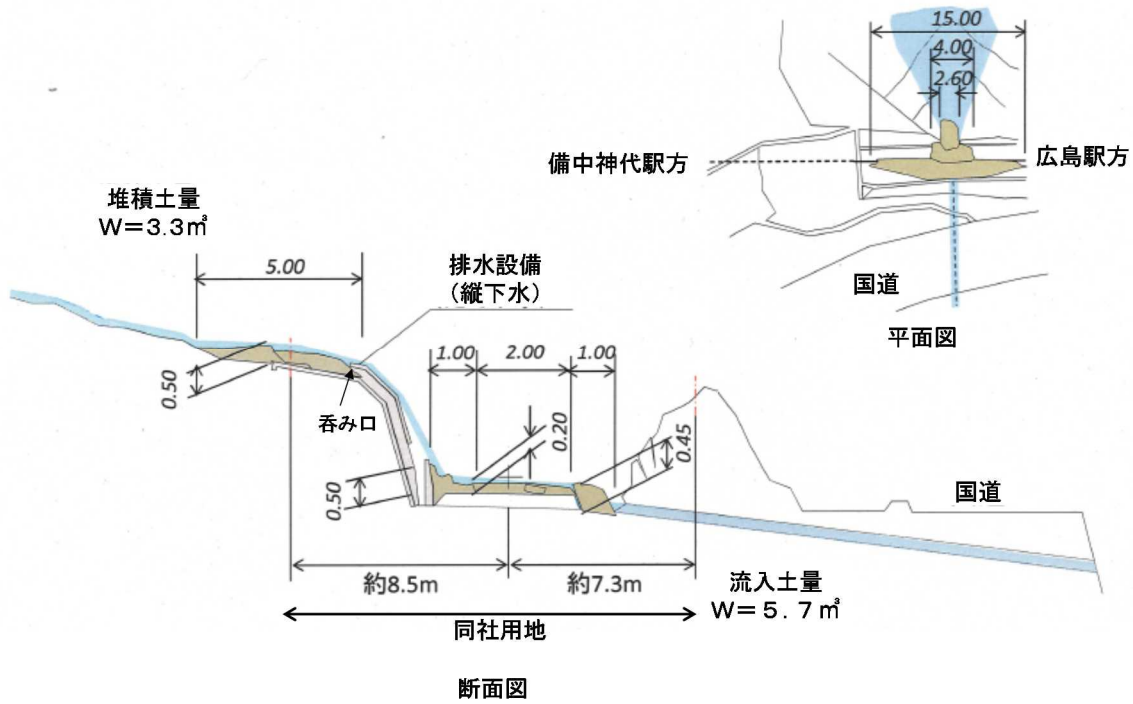
付図5 事故発生場所の状況

① 土砂流入箇所の95k854m付近の線路左側は、切土斜面となっており、切土斜面には縦下水が敷設されている。その上部は沢状の地形を呈する自然斜面（以下「本件斜面」という。）となっている。沢（縦下水上部（呑み口）から本件斜面の上流までをいう。）は20°～25°程度の勾配であり、上流に向かうにしたがって、勾配がなだらかになっていく。

なお、付図5に示すように、同社用地は、軌道中心から左に約8.5m、右に約7.3mの範囲であり、本件斜面は、同社用地外である。

- (2) 降雨による徐行規制解除後の初列車について、25km/h以下で運転することとした。(平成28年7月15日以降の暫定措置)
- (3) 斜面防災カルテ等を確認し、事故発生場所及び同種箇所(溪流等が確認できる集水地形で縦下水の上部に岩塊等堆積物の記載のある箇所)を重点警備箇所として追加した。(平成28年8月3日実施)

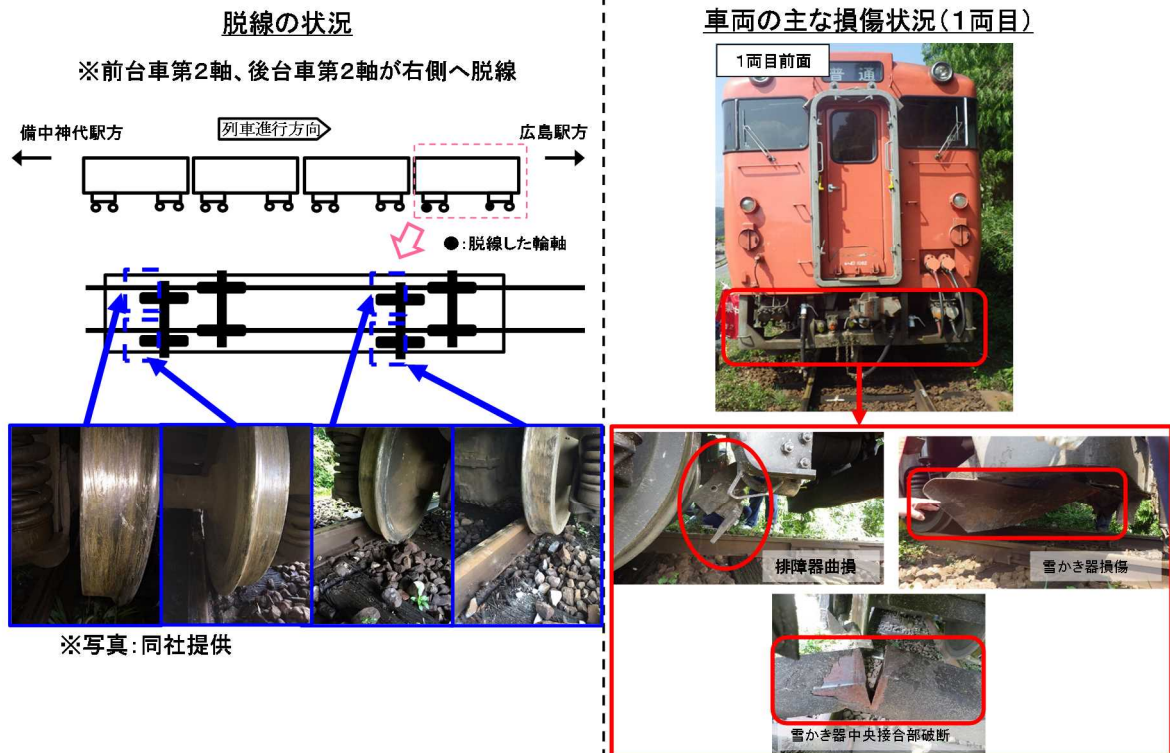
付図6 脱線の状況及び車両の主な損傷状況

- (1) 1両目（キハ47-1062）
  - ① 雪かき器の曲損及び中央接合部の破断
  - ② オイルダンパの破損（2箇所）
  - ③ 排障器の曲損（2箇所）
  - ④ 冷却水管の外れ及び曲損
  - ⑤ MR（元空気溜<sup>だめ</sup>）管の折損
  - ⑥ 燃料タンクの凹<sup>へこ</sup>み
  - ⑦ 元空気溜ドレンコックカバーの曲損
  - ⑧ オイルフィルターの油にじみ

- ① 元空気溜ドレンコックカバーの曲損
- ② ラジエターの凹み

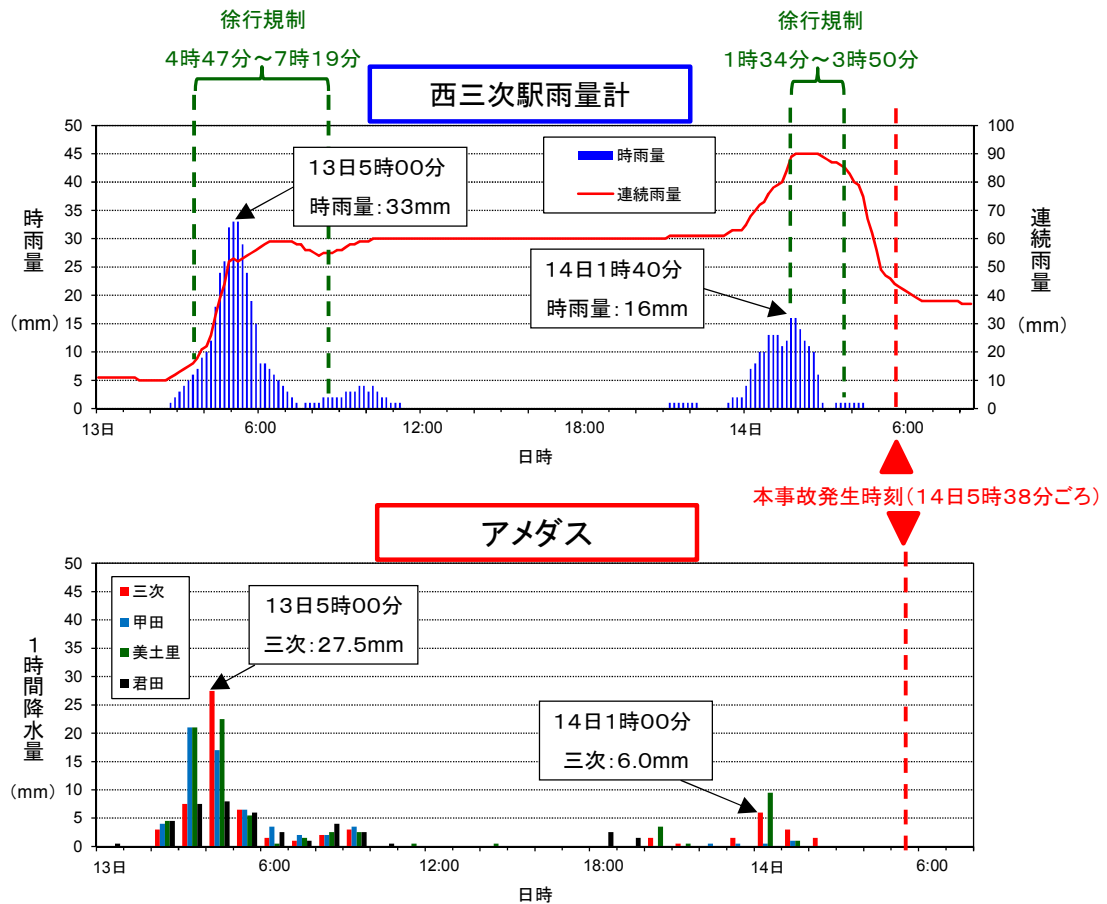
付図8 事故発生前後の降雨状況

西三次駅雨量計において、本事故発生前日の5時00分時点に最大時雨量33mmの降雨を観測しており、その後、降雨は一旦小康状態となったが、23時20分時点に時雨量1mmが記録された後、降水量は次第に増え、本事故発生当日の1時40分時点には、最大時雨量16mmが記録された。降水量はその後漸減し、4時30分時点から本事故発生まで時雨量0mmと記録されている。

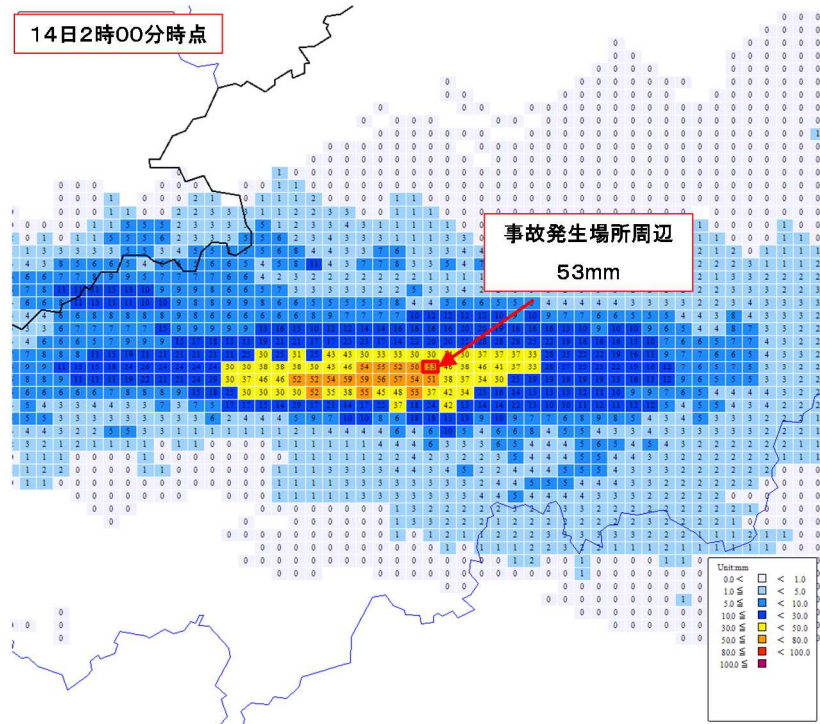
付図9 事故発生前後の降雨状況（解析雨量）

解析雨量によると、事故発生場所周辺では、本事故発生前日の20時30分以降に降雨が始まり、その後、降水量は次第に増え、本事故発生当日2時00分時点には、最大の1時間に約53mmの局地的な大雨となった。降水量はその後漸減し、3時30分以降には雨量はなかった。
