鉄 道 事 故 調 査 報 告 書

III 西日本旅客鉄道株式会社 伯備線 豪溪駅構内
列車脱線事故

鉄道事故調査報告書

事故種類：列車脱線事故

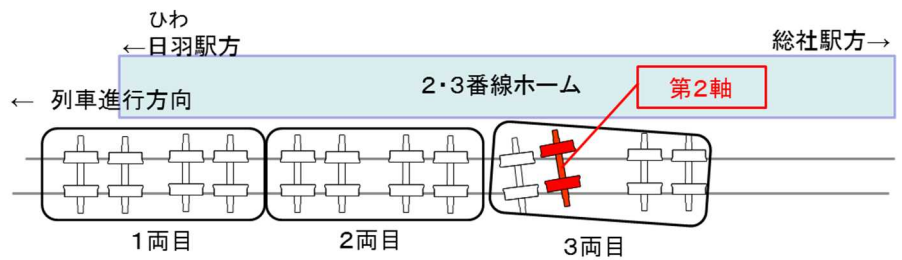
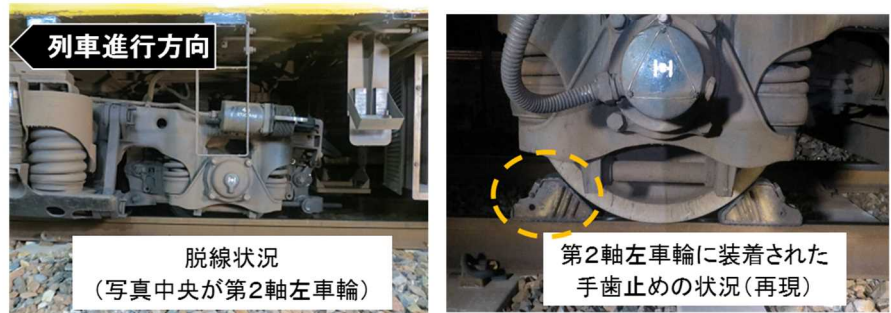
図1 脱線の状況

本件列車から降車して車両を確認したところ、‘3両目の前台車第2軸’（以下「第2軸」という。）が右側に脱線していた。

本件運転士に車内電話で手歯止めの撤去を失念していたことを連絡し、乗客に安全確認を行うことを車内放送で案内した後に、本件列車から降車して車両を確認したところ、第2軸が右側に脱線していた。

2.1(2)②に記述した本件車掌の口述及び2.4の記述から、本件列車は再出発の直後に第2軸左車輪が同車輪の前側に装着された手歯止めに乗り上げたことによって、第2軸が右側に脱線したものと推定される。

- (1) 同社は、鉄道係員に対して、自らの職務範囲をよく理解して忠実に行動することが鉄道輸送の安全確保につながっていること、また、異常時等に臨機の行動を求められ、判断に迷う状況となった場合には、関係係員が相互に確認してから行動することの重要性についての指導教育を再徹底することが望まれる。
- (2) 同社は、関係係員が相互に連携することを要する取扱いを規定する場合においては、規定上の齟齬が生じないように注意を払い、それぞれの役割を明確にした規定整備を行い、指導教育を行うことが望まれる。

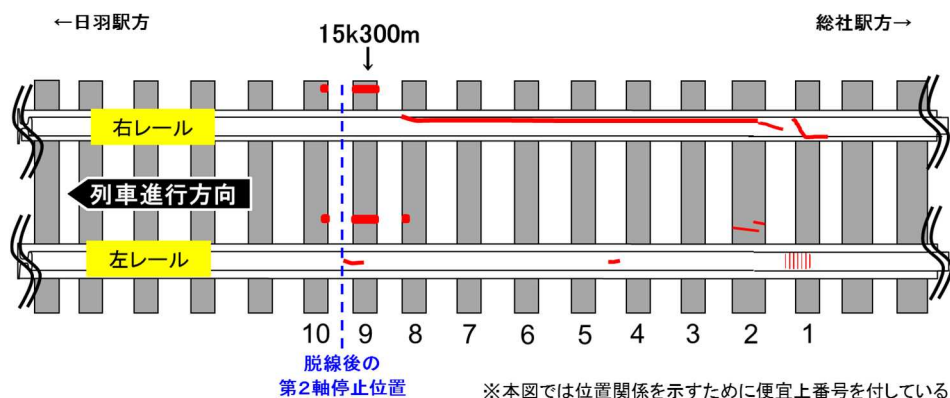
図5 鉄道施設の損傷略図

鉄道施設の主な損傷として、図5に示すように、次のような痕跡が見られた。

- ① 1番まくらぎ位置付近の右レール頭頂面上に右車輪が斜めに横切る線状の痕跡
- ② 1番まくらぎ位置付近の左レール頭頂面上にまくらぎ方向に間隔の狭い筋状の擦過痕
- ③ 2～8番まくらぎ位置付近の右レール頭頂面上に連続した擦過痕
- ④ 2番まくらぎの左レール右側付近に擦過痕
- ⑤ 4～5番間及び9番まくらぎ位置付近の左レール頭頂面上に擦過痕
- ⑥ 8～10番まくらぎの左右レール右側付近に粉碎痕

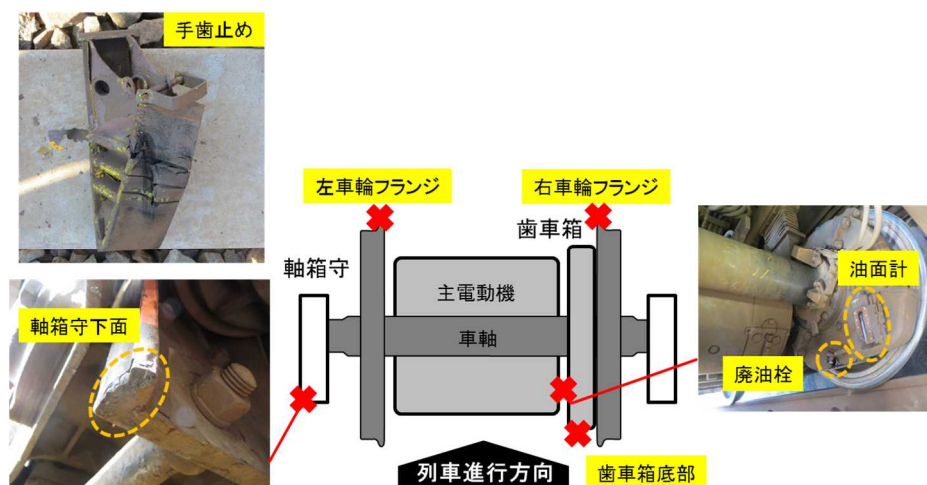
写真1 車両等の損傷

車両等の主な損傷として、次のような痕跡が見られた。

- ① 第2軸右車輪フランジに擦過痕及び打痕
- ② 第2軸歯車箱底部に擦過痕
- ③ 第2軸歯車箱に附属する油面計及び廃油栓の損傷
- ④ 第2軸左車輪フランジに擦過痕及び打痕
- ⑤ 第2軸左側の軸箱守^{じくぼこもり}下面に擦過痕
- ⑥ 手歯止め(鉄製)の曲損
