鉄 道 事 故 調 査 報 告 書

IV 九州旅客鉄道株式会社 日南線 飫肥駅～日南駅間
踏切障害事故

IV 九州旅客鉄道株式会社 日南線
飫肥駅～日南駅間
踏切障害事故

事故種類：踏切障害事故

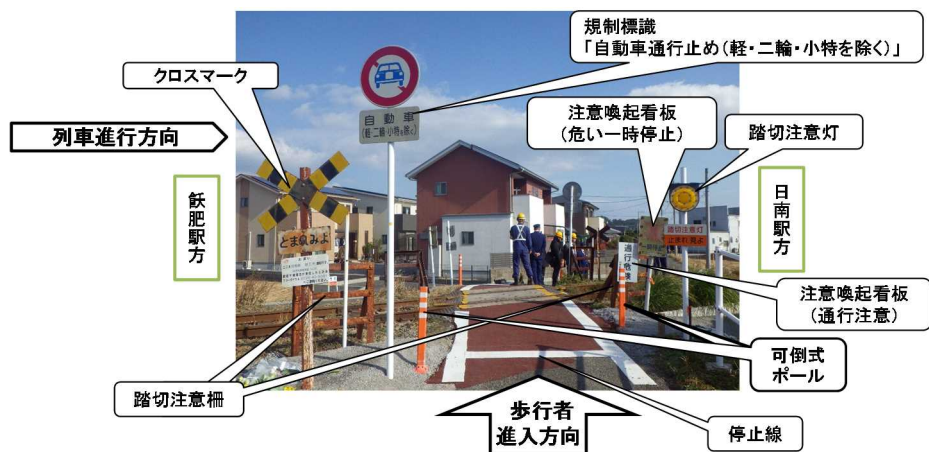
写真1 本件踏切の概観（歩行者進入側から撮影）

2.2 人の死亡、負傷の状況	死亡：1名（歩行者 男性 73歳） 負傷：なし （本件列車：乗客16名、運転士1名が乗車）
2.3 鉄道施設等の概要	<p>(1) 本件踏切の概要</p> <p>同社から提出された平成28年度踏切台帳によると、本件踏切の概要は以下のとおりであった。</p> <p>① 踏切長 : 7.0m</p> <p>② 踏切幅員 : 1.6m</p> <p>③ 踏切交角 : 右70°</p> <p>④ 踏切見通距離*2</p> <p style="padding-left: 40px;">列車から踏切 : 100m（飡肥駅方） 999m（日南駅方）</p> <p style="padding-left: 40px;">通行者から踏切 : 80m（歩行者進入側） 70m（歩行者進出側）</p> <p>⑤ 列車見通距離*3</p> <p style="padding-left: 40px;">本件踏切の歩行者進入側から見た列車の見通し</p> <p style="padding-left: 80px;">100m（飡肥駅方） 360m（日南駅方）</p> <p>⑥ 踏切道の舗装：木（敷板）</p> <p>⑦ 道路交通量 : 10台/日（三輪以上の自動車） 38台/日（二輪） 26台/日（軽車両（自転車を含む。）） 286人/日（歩行者）</p> <p>⑧ 交通規制 : B規制*4</p> <p>⑨ 鉄道交通量 : 29本/日</p> <p>本件踏切の歩行者進入側の入口付近に踏切停止線（以下「停止線」という。）が引かれ、踏切注意柵及び可倒式ポールが設置されていた。本件踏切の飡肥駅方に、クロスマーク及び規制標識（軽・二輪・小特以外の自動車通行止め）が設置されており、日南駅方には踏切注意灯*5及び注意喚起看板（「通行注意」及び「一時停止」）が設置されていた。また、線路脇の鉄道用地は、歩行者進入側及び進出側ともに、飡肥駅方及び日南駅方の両方面にわたって防草化されていた。</p> <p>（図3 本件踏切略図、写真1 本件踏切の概観（歩行者進入側から撮影） 参照）</p>

本件踏切は、同社の施設設備実施基準に基づき整備されている。2.3(1)に記述したように、クロスマーク等が設置されており、踏切であることを認識できる状況であった。

なお、夜間においては、本件踏切周辺に明かりはないが、踏切注意灯が点滅していることを確認した。

同社によると、踏切障害事故及び踏切支障の対策の検討・推進を目的とした社内の踏切安全性向上委員会を定期的で開催し、踏切事故防止の検討を行っている。その取組の中で、平成27年に乗務員の目線で危険と感じる踏切道を抽出し、その中から選出した踏切道について改修等の安全対策を実施することとしている。本件踏切については、その対象として選出し、平成28年10月～12月の間に、防草化、アスファルト舗装整備、カラー舗装及び路側帯塗色を実施したとのことであった。

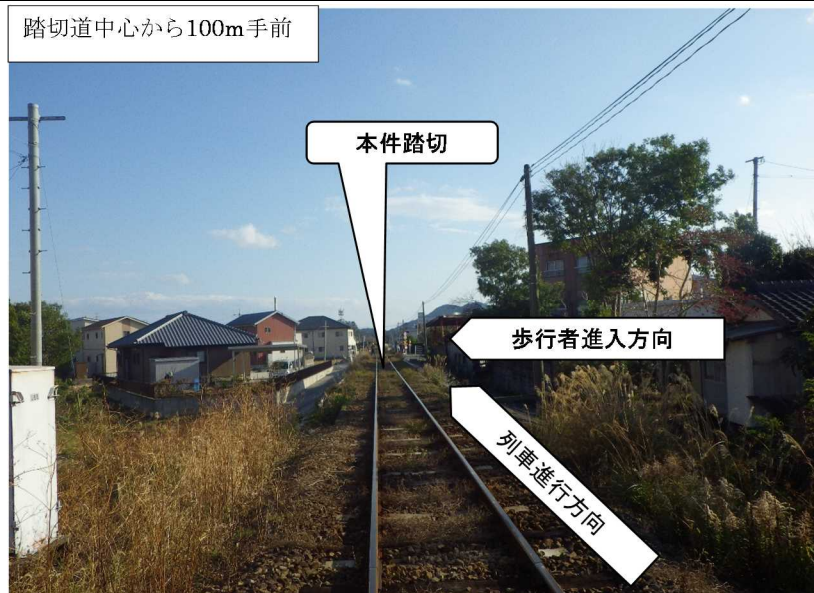
写真2 列車からの見通し状況（昼間）

本件踏切の約100m手前の線路内から、昼間に、見通し状況を確認したところ、本件踏切は直線区間であり、本件踏切及び運転士が動くものを認めたと口述した右側レールから4～5m付近の様子を確認することができた。

また、本事故発生後の夜間において、飢肥駅から日南駅に向けて走行する列車の1両目の乗務員室から同様の見通し状況を確認したところ、本件踏切の約100m手前の地点付近から、点滅している踏切注意灯を確認することができた。しかしながら、本件踏切の周辺には、踏切注意灯の明かりのほか、線路上を照らす列車の前部標識灯の明かりしかないため、本件踏切の右側レールから歩行者進入側4～5mの位置の状況は確認しづらかった。

2.1(2)に記述したように、運転士の口述によると、本件踏切の100mくらい手前の位置で本件踏切の右方向の暗がりの中に動くものが人であると認識したとのことであった。本件踏切の100mより手前の位置における認識の可能性については、2.3(6)に記述したように、本事故発生後の夜間において、飢肥駅から日南駅に向けて走行する列車の乗務員室から本件踏切付近の見通し状況を確認したところ、本件踏切の踏切注意灯を確認できるものの、前部標識灯は線路上を照らしているため、右レールから4～5mくらい右側の状況は確認しづらかったことから、本件踏切の100m以上手前において、飢肥駅から日南駅に向かう本件列車の乗務員室から、本件踏切の右側にいる歩行者を認めるのは困難であったと考えられる。

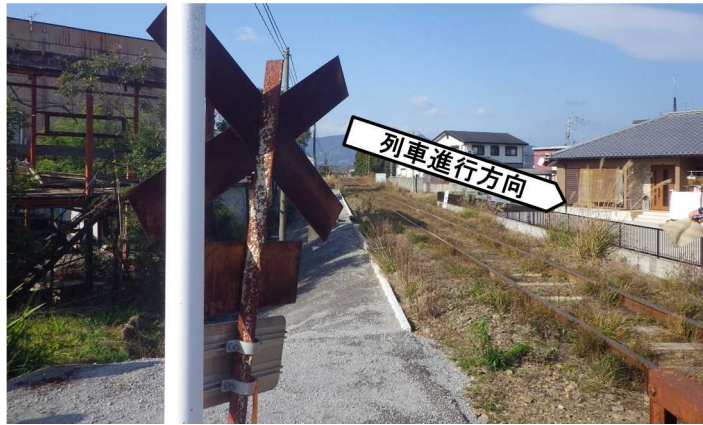
写真3 停止線付近からの見通し状況（昼間）

本件踏切の停止線より手前においては、本件列車が見える方向は、歩行者から見て左側に建物があり、飡肥駅方の線路の様子は見通しが遮られ、本件踏切の停止線付近に接近しなければ、飡肥駅方の様子を見通すことは困難であった。

本件踏切から列車が見える方向の見通し距離は、2.3(1)に記述したとおり100mであり、停止線から列車の見える方向に歩行者の視界を遮るような障害物は認められなかった。また、2.3(1)に記述したように、本件踏切の踏切交角は右70°であり、停止線付近での列車が見える方向は、歩行者にとって真左よりもやや左後方になっていた。

列車の見通しについては、2.3(6)③に記述したように、本件踏切の停止線から列車が見える方向に歩行者の視界を遮るような障害物は認められなかったこと、一方、停止線付近での列車が見える方向は歩行者にとって真左よりもやや左後方になることから、列車の見える方向を確認しづらい状況であったものの、夜間においては、列車の前部標識灯により列車の接近を視認できる状況であったものと考えられる。このことから、本件踏切の停止線付近において、左右確認をすれば、本件踏切に進入する前に列車の接近に気付くことができるものと考えられる。

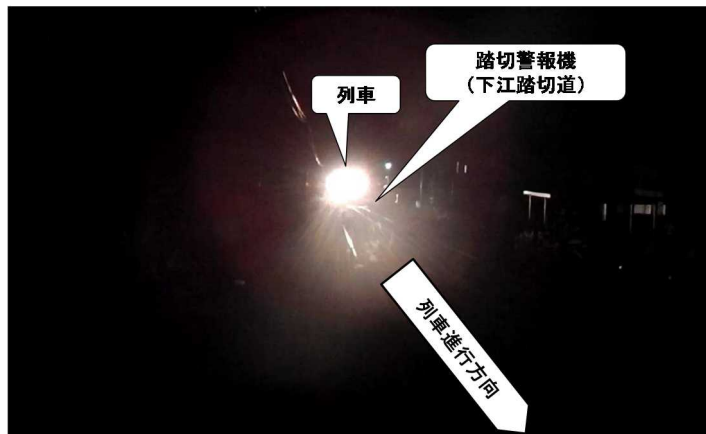
写真4 停止線からの列車の見通し状況（夜間）

夜間に、本件踏切の停止線から飡肥駅方に列車が見える方向の見通しを調査した結果、列車が下江踏切道に到達する前に、接近する列車の前部標識灯を視認することができた。しかしながら、昼間と異なり、列車との距離感は把握しづらい状況であった。

なお、本件踏切から、約105m飡肥駅方にある下江踏切道の警報音を聞き取ることができた。

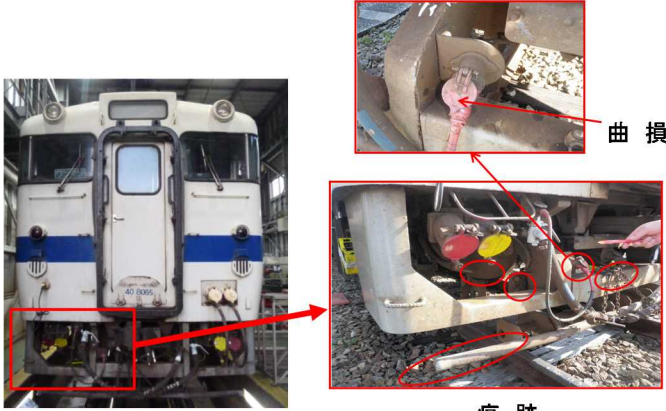
<p>(8) 本件踏切の両隣にある踏切の動作記録 下江踏切道の踏切の動作記録によると、19時11分44秒から19時12分43秒まで、踏切警報装置が正常に動作していた。また、一里松踏切道の踏切の動作記録によると、19時12分21秒から、踏切警報装置が正常に動作していた。</p> <p>(9) 日南線における踏切道の数 第1種踏切道：103箇所、第3種踏切道：4箇所、 第4種踏切道：36箇所、計：143箇所</p> <p>(10) 鉄道車両の概要 車種 気動車 記号番号 キハ40-8065（1両目） キハ47-8123（2両目） 車両重量 36.8t（1両目） 同社によると、本件車両のブレーキ性能については、設計当時の資料が残っていないため不明であるが、運転部門にて制動距離を概算する際には、非常ブレーキ使用時の減速度を4.0km/h/s、空走時間を2.0秒としているとのことである。</p>
<p>2.4 鉄道施設等の 損傷状況</p>	<p>(1) 鉄道施設 本件踏切内に本事故による損傷等は認められなかった。</p> <p>(2) 鉄道車両 1両目の車体前面右下部のジャンパ栓取付座に曲損が認められたほか、1両目の車体前面右下部から2両目の車体中央にかけて、車両床下右側に衝突の痕跡が認められた。 (写真5 本件車両の損傷状況 参照)</p> <div style="text-align: center;">

面右下部と衝突したものと推定される。
