鉄 道 事 故 調 査 報 告 書

II 紀州鉄道株式会社 紀州鉄道線
御坊駅～学門駅間
列車脱線事故

事故種類：列車脱線事故

発生場所：和歌山県御坊市

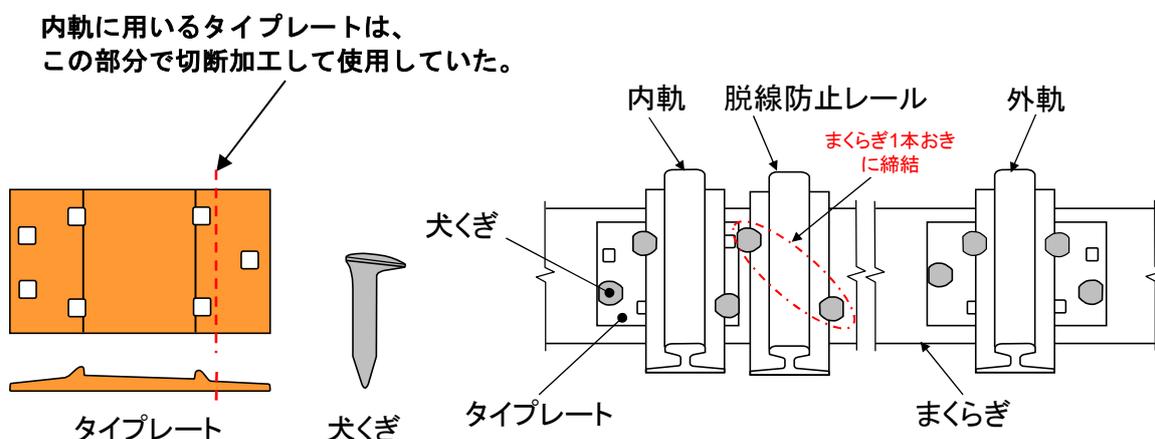
図1 本事故発生場所付近のレール締結の例

外軌については1か所当たり4本（レール底部の軌間内側と軌間外側をそれぞれ1本、タイププレートを2本）の犬くぎで、内軌については脱線防止レールを設置する都合から、タイププレートの一部を切断加工の上、1か所当たり3本（レール底部の軌間内側と軌間外側をそれぞれ1本、タイププレートの軌間外側を1本）の犬くぎでまくらぎに締結されていた。

2.3.2.2(1)に記述したように、本事故発生場所付近のレールは、内軌については3本、外軌については4本の犬くぎを使用してまくらぎに締結されていた。

同社においては、犬くぎの本数等、打ち方については特に規定はなかったが、一般社団法人日本鉄道施設協会の資料を参考とすれば、締結装置1か所に使用する犬くぎの本数は、本事故発生場所のようにB形タイププレートを使用し、半径500m未満の曲線の場合、内軌、外軌とも5本が標準とされていることから、まくらぎに対するレールの締結力が比較的小さかったものと考えられる。

特に内軌については、脱線防止レールを設置する都合でタイププレートが切断加工されており、タイププレートの軌間内側を締結する犬くぎが打てない状況であったことから、レール小返り等に対する抵抗力が更に小さかったものと考えられる。

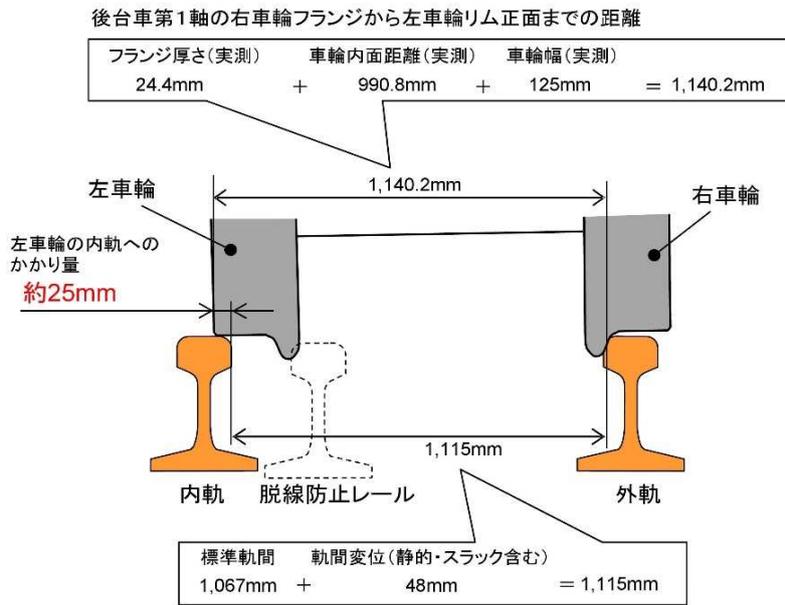
図4 左車輪の内軌へのかかり量（脱線防止レールがなかった場合）

2.3.3(3)表4に記述した後台車第1軸の車輪内面距離（990.8mm）、右車輪のフランジ厚（24.4mm）及び2.3.3(3)に記述した左車輪の車輪幅（125mm）の和（1,140.2mm）から、軌間（1,067mm+48mm=1,115mm）を減じて求めると、図4のように約25mmとなる。

この値では左車輪は軌間内に脱線しないことから、本事故発生時においては、列車の走行に伴い発生する横圧により、内外軌が動的に変位して軌間が一時的に拡大したものと考えられる。

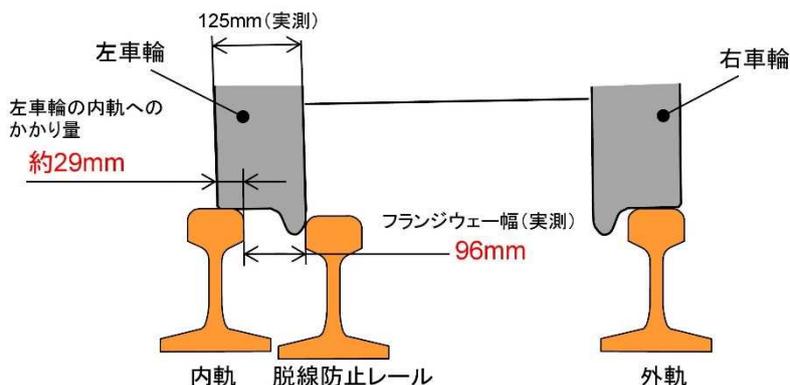
図5 左車輪の内軌へのかかり量（脱線防止レールを考慮した場合）

本事故発生場所付近には、脱線防止レールが設置されていたため、脱線防止レールに左車輪の裏リム面が接触した場合の左車輪の内軌へのかかり量を、2.3.3(3)に記述した左車輪の車輪幅（125mm）から2.3.2.4(5)に記述した脱線の痕跡の直前である0k467m付近におけるフランジウェー幅（96mm）を減じて求めると、図5のように約29mmとなる。

この値では125mmの幅がある車輪はフランジウエー内に脱線しないことから、本事故発生時においては、列車の走行に伴い発生する横圧及び車輪の裏リム面から受ける横圧（背面横圧）により、内軌及び脱線防止レールが動的に変位してフランジウエー幅が一時的に広げられたものと考えられる。

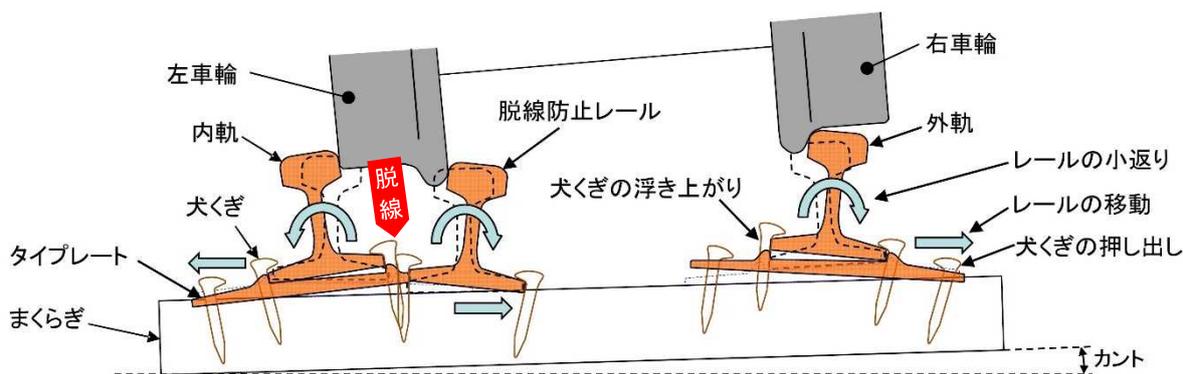
図6 一時的な軌間及びフランジウエー幅拡大による脱線のイメージ

一般に、一時的な軌間やフランジウエー幅の拡大は、列車の走行に伴い発生する横圧等の荷重によるレールの^{こがえ}小返り*17やレールの移動（以下「レール小返り等」という。）によると考えられ、これにより、後台車第1軸及び第2軸の左車輪が内軌を外れ、軌間内に落下（脱線）した可能性があると考えられる。本事故発生時に発生した可能性があると考えられる一時的な軌間及びフランジウエー幅拡大による脱線のイメージを図6に示す。

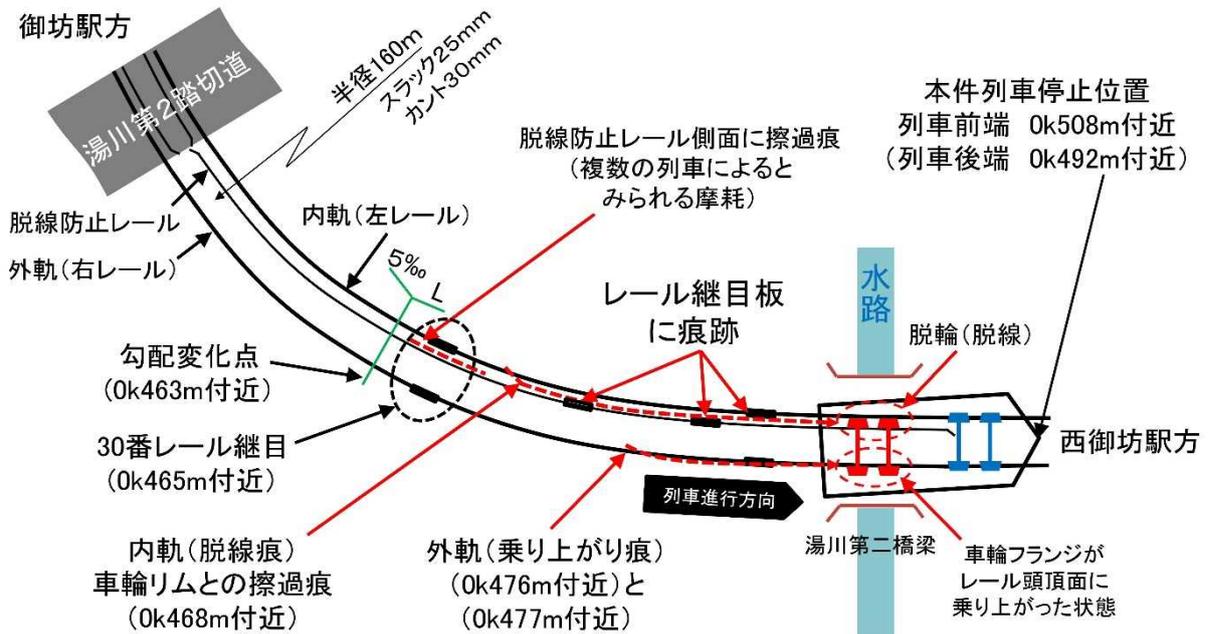
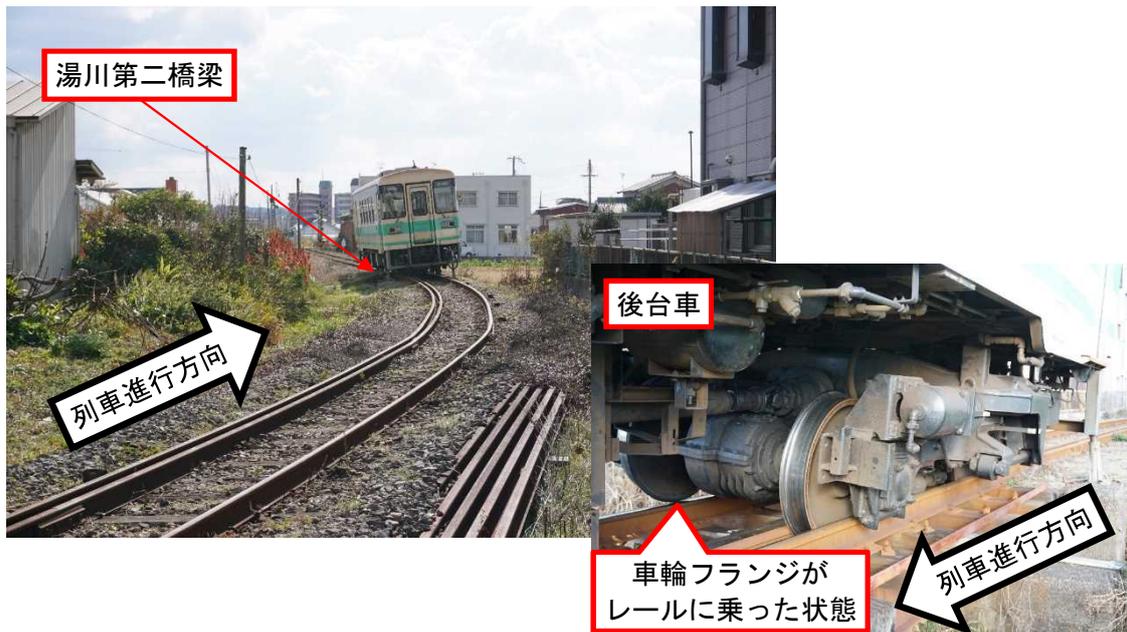
付図3 脱線の状況

本件列車の後台車第1軸及び第2軸の左車輪が、左レール（内軌）と脱線防止レール*3の間（以下「フランジウエー」という。また、この幅のことを以下「フランジウエー幅」という。）を押し広げるような状態で脱線していた。また、同軸の右車輪が、右レール（外軌）頭頂面にフランジが乗った状態で停止していた。

なお、前台車第1軸及び第2軸は、左右車輪とも脱線はしていなかった。

2.4.1(1)に記述したように、0k468m付近に脱線の痕跡があったことから、後台車第1軸又は第2軸の左車輪については、同箇所付近で軌間内に脱線（以下、この形態の脱線を「軌間内脱線」という。）したものと推定される。（以下、0k468m付近を「脱線開始点」という。）どちらの軸が先に脱線したかは、本事故発生後の痕跡からは特定できなかった。

脱線開始点以降は、内軌の頭部軌間内側側面と脱線防止レール頭部の内軌側側面に車輪と接触したとみられる痕跡が連続してあったことから、同左車輪は内軌と脱線防止レールの間（フランジウェー）を押し広げながら、本事故発生後に停止していた位置まで走行したものと推定される。

後台車第1軸及び第2軸の右車輪については、2.4.1(3)に記述したように、0k476m付近及び0k477m付近を始点として、外軌のゲージコーナーから頭頂面にかけて車輪フランジが乗り上がったとみられる痕跡があったことから、同地点付近で外軌頭頂面に乗り上がったものと推定される。

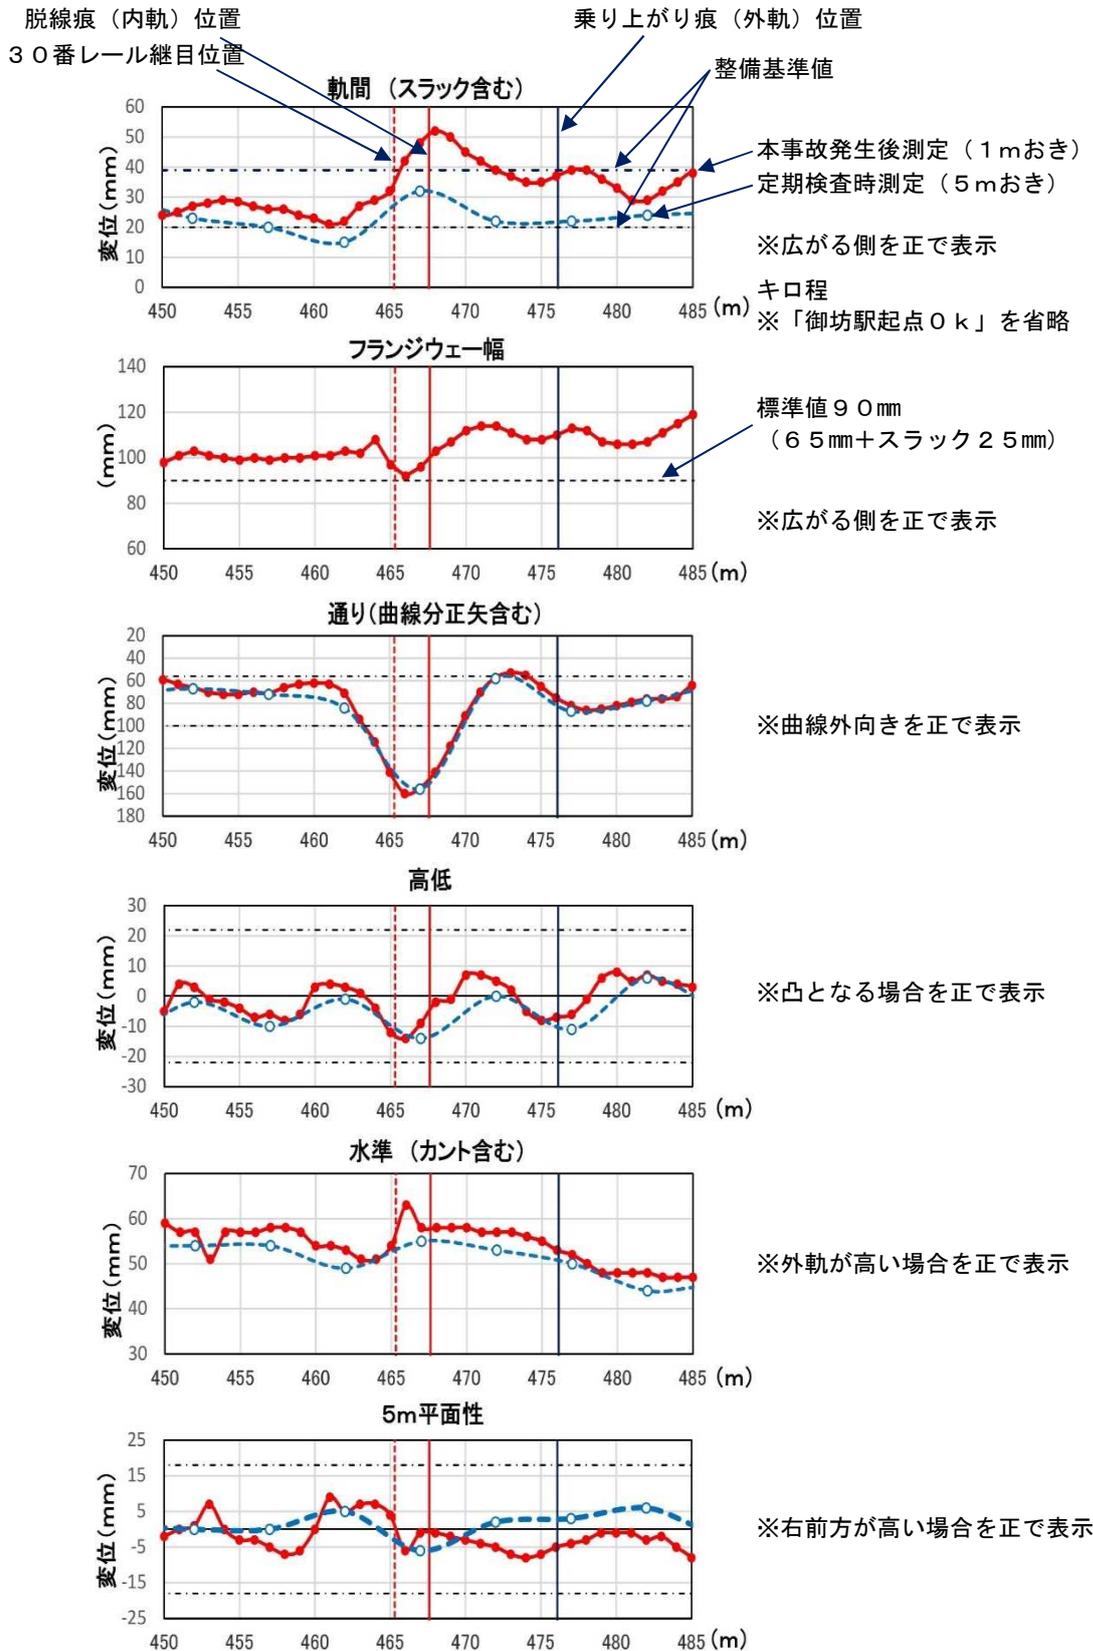
付図5 本事故発生場所付近の軌道変位等の状況

- ① 軌間の測定値（広がる方向を正とする。）は、0k467m付近が最も大きく+32mm（スラックを含む。）、スラック25mmを減じた軌間変位は+7mmであり、整備基準値の超過はなかった。
- ② 水準の測定値（外軌が高い場合を正とする。）は、0k467m付近が最も大きく+55mm（カントを含む。）、カント30mmを減じた水準変位は+25mmであった。
- ③ 高低の測定値（凸となる場合を正とする。）は、0k467m付近が最も大きく高低変位は-14mmであり、整備基準値の超過はなかった。
- ④ 通りの測定値（曲線の外側に変位している場合を正とする。）は、0k467m付近が最も大きく+156mm（曲線による^{せいや}正矢量を含む。）、曲線による正矢量である78mmを除いた通り変位は+78mmであり、整備基準値を大きく超過していた。

- (1) 軌間の測定値は、0 k 4 6 8 m付近が最も大きく+52 mm（スラックを含む。）であった。

- (3) 通りの測定値は、0 k 4 6 6 m付近が最も大きく+160 mm（曲線による正矢量を含む。）であり、曲線による正矢量78 mmを除いた通り変位は+82 mmであった。なお、0 k 4 6 6 m付近には、30番レール継目があり、内軌、外軌ともに角折れ^{かきお}*9が見られた。

- (4) 高低変位及び5 m平面性変位には、異常とみられるものはなかった。
- (5) フランジウェー幅の測定値は、脱線の痕跡の約1 m手前である0 k 4 6 7 m付近で96 mm、同痕跡があった0 k 4 6 8 m付近では103 mmであった。

※本事故発生後の測定値については、脱線痕（内軌）位置付近以降は、本事故の影響を受けている可能性がある。

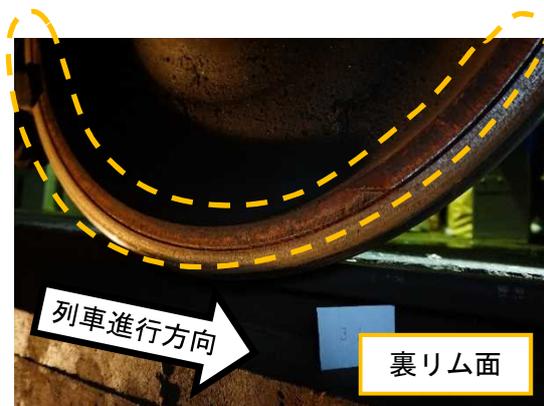
後台車第1軸左車輪

- （1） 後台車第1軸及び第2軸の左車輪の表リム面及び裏リム面に、内軌及び脱線防止レールと接触したとみられる痕跡があった。
- （2） 後台車第1軸の左車輪のフランジ先端部に打痕があった。
- （3） 後台車第2軸の左車輪の直後にある排障器に、内軌と接触したとみられる痕跡があった。
- （4） 上記以外の、台車部品、床下機器及び車体等に損傷は見られなかった。

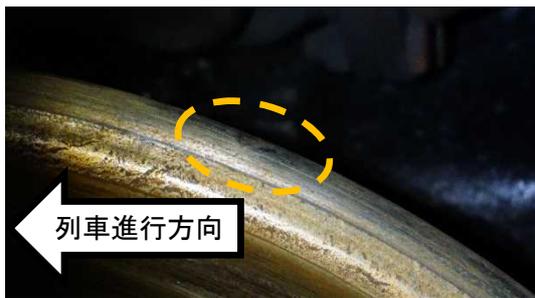
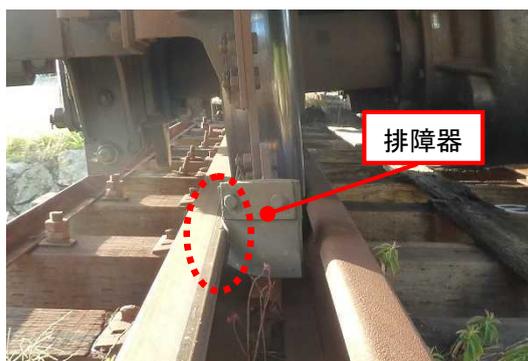
後台車第2軸左車輪後部の排障器
（側面に擦過痕）
