Ⅲ 西日本旅客鉄道株式会社 岩徳線
玖珂駅～周防高森駅間
踏切障害事故

鉄道事故調査報告書

事故種類：踏切障害事故

千束第一踏切道（第4種踏切道：遮断機及び警報機なし）

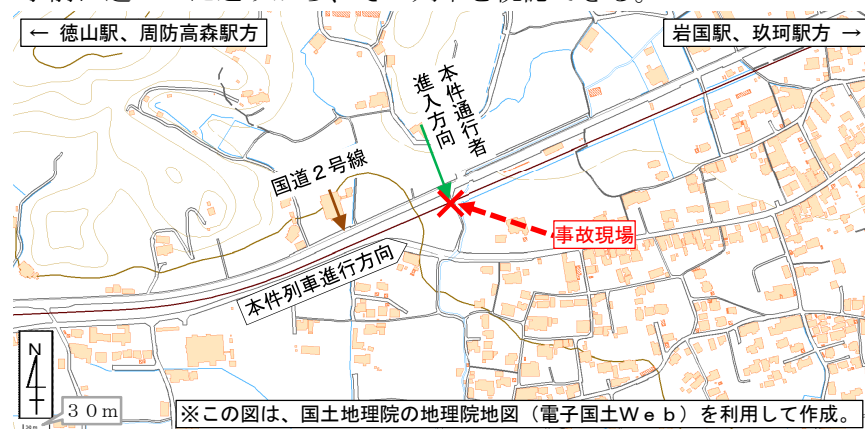
図1 事故現場付近略図

線路左側（本件通行者進入側）に、線路と並行する形で片側1車線（上下合わせて2車線）の国道2号線が存在する。

この国道のガードレールが途切れた箇所に本件踏切に接続する道路があり、ここから本件踏切手前に立てられた杭までの距離は約8m、道路から杭に向けて高低差0.5m程度の下り坂となっている。この杭の辺りから踏切に向けて幾分上っている。

この国道のガードレールが途切れた箇所から本件列車が接近してきた方向を見たときの列車の見通しは良好で、列車が本件踏切のおおむね300m手前に近づいた辺りから、その列車を視認できる。

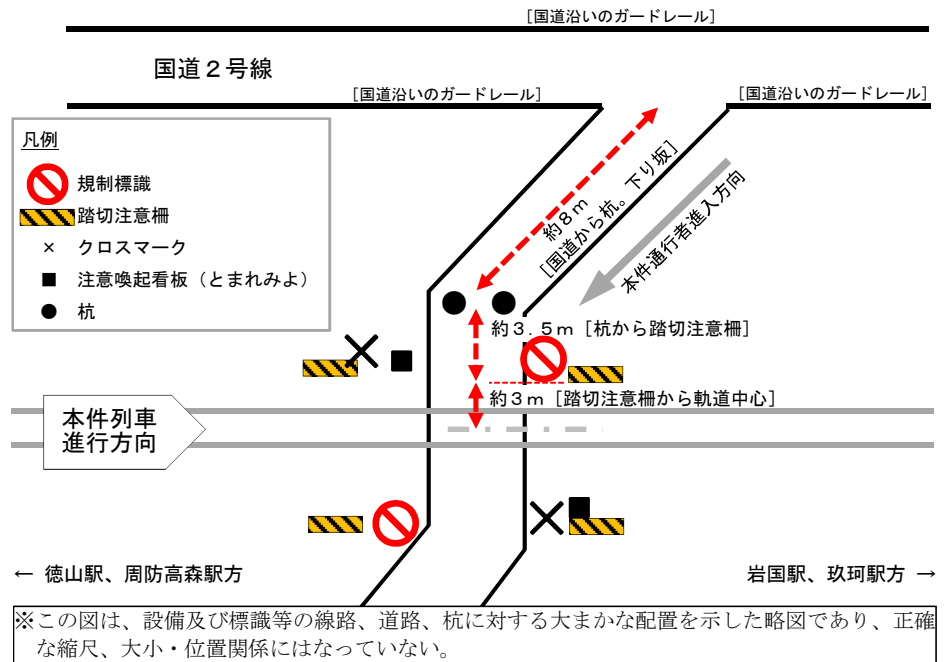
図2 本件踏切略図

通行者からの本件踏切の見通しは良好であり、見通しを阻害する遮蔽物は認められなかった。

本件踏切の両側にはクロスマーク及び踏切注意柵が設置されており、いずれも良好に判別できる状態で管理されていた。本件通行者進入側の踏切注意柵から軌道中心までの距離は約3mである。

本件踏切には、「二輪の自動車以外の自動車通行止め (小特を除く)」の通行規制が設けられ (交通規制標識が設置されている。)、その手前に黄色い杭が設置されている。同社によれば、踏切幅員が1.7mであることから、通行が規制されている自動車でも通れてしまうため、そのようなことが起きないように設置された杭であると聞いているとのことであった。

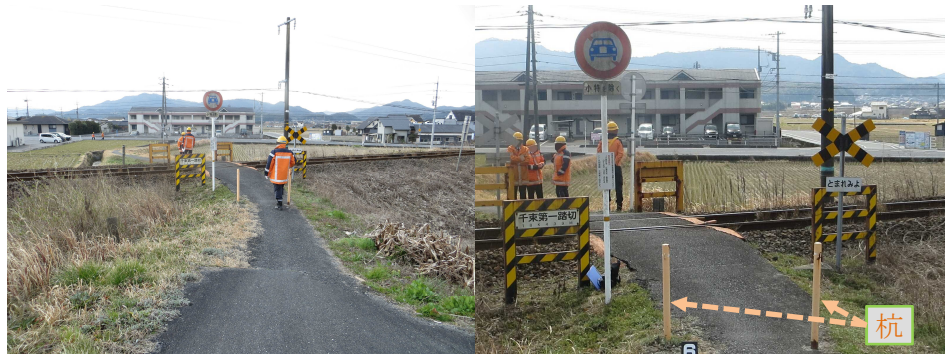
写真1 本件通行者進入側から見た本件踏切の状況
(本事故発生日翌日に撮影)

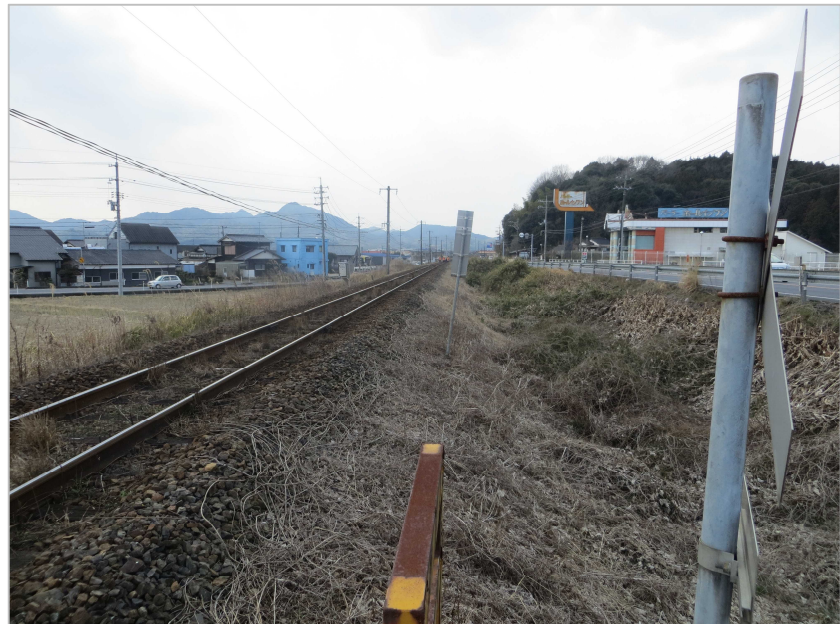
通行者からの列車見通距離は2.3(3)⑦に記述したとおりである。また、本件踏切箇所には見通しを妨げるものはない。

写真2 本件通行者進入側柵位置付近での見え方

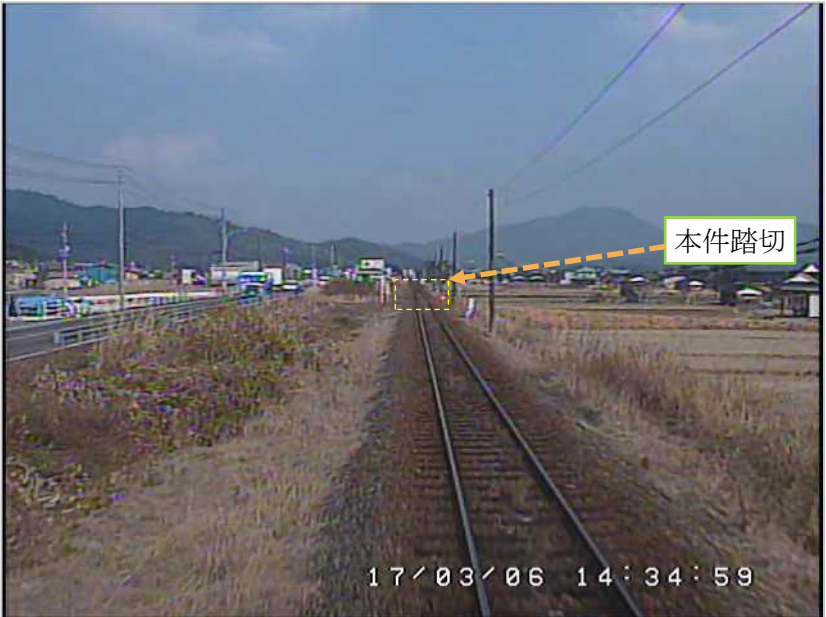
<p>写真3 本件列車の映像記録装置の映像（100m程度手前） （本件列車は約5秒後に本件踏切に到達）</p> <p>(5) 鉄道車両の概要 車種 キハ40系（内燃動車） 記号番号 キハ40-2081 全幅 2.9m 自重 35.6t</p> <p>(6) 自転車の概要 一般用自転車（シティ車）*4</p>
2.4 鉄道施設等の 損傷状況	<p>(1) 鉄道車両の損傷状況 車両前面の左側下部に取り付けられたジャンパー栓受が数cm程度後退していたが、大きな損傷はなかった。</p> <p>(2) 自転車の損傷状況 フレーム、ハンドル、スポーク、車輪等に曲損等が生じていた。</p>
2.5 乗務員等に関する 情報	<p>(1) 本件運転士 男性 34歳 甲種内燃車運転免許 平成22年9月7日</p> <p>(2) 施設係員 男性 55歳</p> <p>(3) 本件通行者 男性 83歳</p>
2.6 気象	<p>晴れ</p>
2.7 その他の情報	<p>(1) 本件列車に搭載された映像記録装置の映像 本件列車の先頭部には、前方撮影カメラ（映像の画質は30万画素程度、フレームレートは1秒間に5枚）と乗務員室内の音を記録するためのマイクが搭載された映像記録装置が設置されていた。</p> <p>映像記録装置には、本件踏切において、本件列車と本件通行者が衝突した際の映像が記録されていた。この映像記録によれば、衝突する4～5秒前の時点で自転車が国道から本件踏切に向かう道を下り始めており、そこから踏切道内に進入して本事故が発生する直前までの間において自転車は停止していなかった。また、自転車の前輪が本件踏切の踏切注意柵の内側</p>
