鉄 道 事 故 調 査 報 告 書

IV 九州旅客鉄道株式会社 指宿枕崎線
坂之上駅～五位野駅間
踏切障害事故

事故種類：踏切障害事故

発生日時：平成29年6月27日 22時47分ごろ

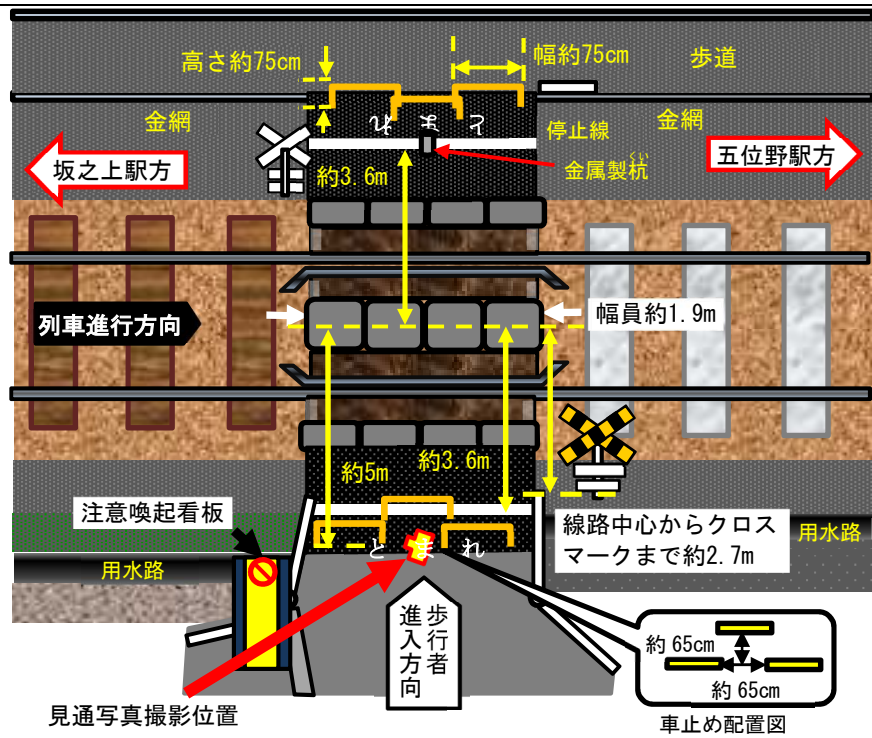
図1 本件踏切周辺設備の位置関係

<p>2.3 鉄道施設等の概要</p>	<p>(1) 本件踏切の概要</p> <p>同社から提出された平成26年度踏切台帳等によると、本件踏切の概要は次のとおりであった。ただし、道路交通量は平成11年度のものである。</p> <ul style="list-style-type: none"> ① 踏切長 : 7.0 m ② 踏切幅員 : 2.0 m ③ 踏切交角 : 90° ④ 踏切見通距離*2 (列車から踏切、坂之上駅方) : 400 m (歩行者から踏切、歩行者進入側) : 21 m ⑤ 列車見通距離*3 (歩行者進入側、坂之上駅方) : 200 m (歩行者進入側、五位野駅方) : 150 m ⑥ 踏切道の舗装 : 鉄筋コンクリートブロック ⑦ 鉄道交通量 (本事故発生時) : 100本/日 (1時間当たり最大7本) ⑧ 道路交通量 : 0台/日 (三輪以上の自動車) 6台/日 (二輪) 10台/日 (軽車両 (自転車を含む。)) 19人/日 (歩行者) <p>(2) 本件踏切の状況</p> <p>本件踏切には、図1及び写真1に示すように、同社によって歩行者進入側から向かって右側にクロスマークが設置されていた。</p> <p>同社が平成29年6月8日に本件踏切の点検を実施した記録によれば、本件踏切に異常はなかった。</p> <p>交通規制は、二輪の自動車以外の自動車通行止めとなっているが、鹿児島市 (以下「同市」という。) によって本件踏切に黄色い車止め及びガードパイプが、鹿児島南地区交通安全協会 (以下「協会」という。) によって注意喚起看板が設置されており、本事故発生時は歩行者のみ通行可能となっていた。</p> <p>また、黄色い車止めよりも本件踏切寄りに停止線が、歩行者進入側の黄色い車止めの手前に「とまれ」の文字が路面標示されていた。</p>
---------------------	---

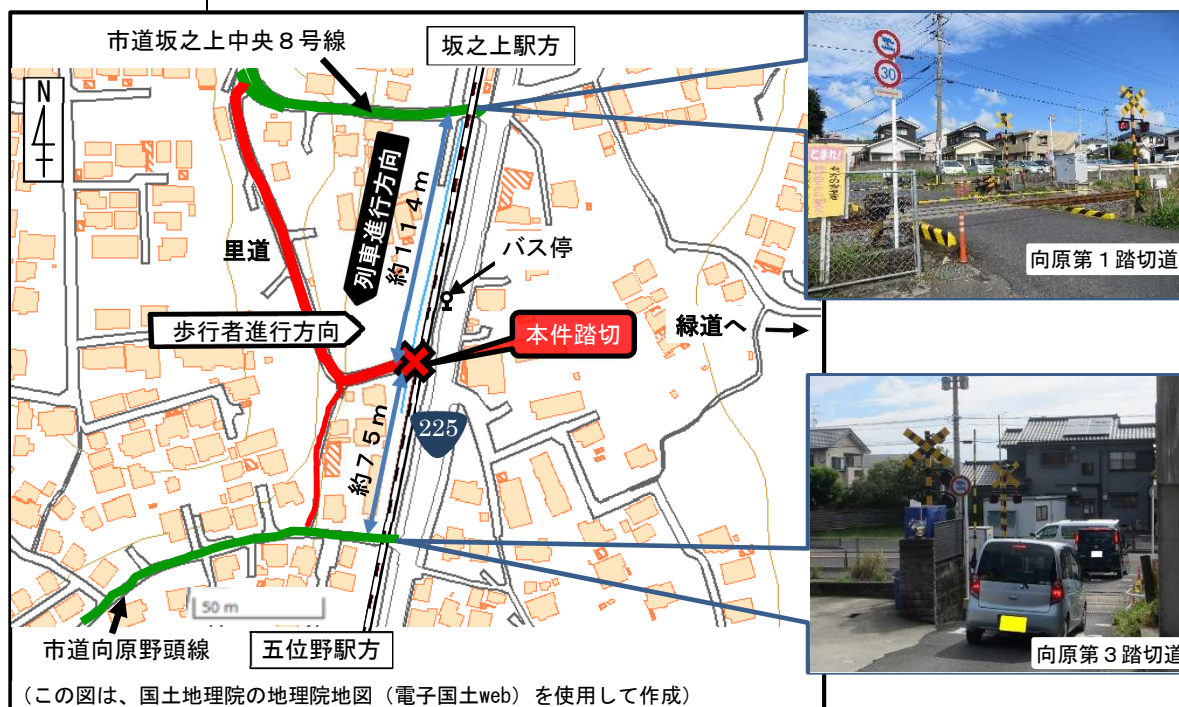
図2 本件踏切周辺の踏切道

本件踏切から坂之上駅方約114mの位置に向原第1踏切道（第1種踏切道）が、五位野駅方約75mの位置に向原第3踏切道（第1種踏切道）がある。同社から提出された平成26年度踏切台帳、交通管理者である鹿児島県公安委員会の交通規制及び道路管理者である同市の道路種別情報によると、各踏切道の概要は表2に示すとおりである。ただし、道路交通量については平成11年度のものである。

向原第3踏切道の中心から約727m坂之上駅方（12k037m付近、本件踏切中心から約652m坂之上駅方）に、向原第3踏切道の警報動作を開始させるための列車検知装置がある。また、向原第3踏切道の中心から約19m坂之上駅方（12k745m付近、本件踏切中心から約56m五位野駅方）に警報動作を終了させるための列車検知装置がある。その動作記録によると、向原第3踏切道の警報動作を開始させる列車検知装置が本件列車を検知した時刻は22時47分02秒ごろで、警報動作を終了させる列車検知装置が本件列車を検知した時刻は22時47分35秒ごろであった。（時刻は、標準時刻に補正済みである。）

しかしながら、踏切事故を防止するため、同社及び同市は、本件踏切に近接する向原第3踏切道への回路を整備して踏切遮断機及び踏切警報機のない本件踏切を廃止することについて、地元町内会の理解の下、確実に実施していくことが望まれる。

同社及び同市は、過去の事故を受けて本件踏切の安全対策を実施しているが、本事故が発生したことを考慮し、本件踏切に近接する向原第3踏切道への回路を整備して本件踏切を廃止することについて、地元町内会の理解の下、確実に実施していくことが望まれる。

本事故発生後の同社、同市及び地元町内会の協議により、平成29年12月15日に本件踏切の廃止について合意が得られたため、本件踏切は廃止の予定である。また、一部未舗装の里道については、通行者が通りやすくなるように同市が整備工事を行う予定である。

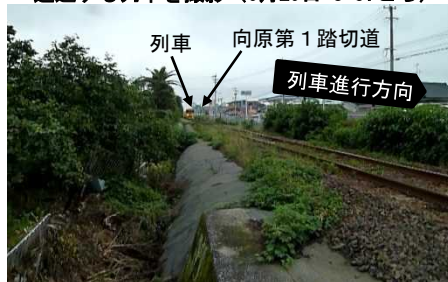
A 見通写真撮影位置から向原第1踏切道を通過する列車を撮影（6月29日 8:37ごろ）

日中は、本件踏切に接続する里道からクロスマークが確認できた。本件踏切に近づき、最も外側の黄色い車止めの位置（本件踏切中心から約5m離れた図1の見通写真撮影位置）から坂之上駅方を見ると、写真2Aに示すように、隣接する向原第1踏切道に接近する列車を確認することができた。

2.3(8)に記述したように、夜間は、本件踏切の手前にある黄色い車止めの位置でクロスマークを確認できたこと、最も外側の黄色い車止めの位置において坂之上駅方から接近する列車の前面標識灯を確認できたこと及び2.7(2)に記述したように、歩行者は本件踏切をしばしば利用していたことから、歩行者は、本件列車が進入してくる方向を見れば本件列車が本件踏切に接近してくることを確認できた可能性があると考えられる。しかしながら、歩行者が本件踏切に進入した理由については、歩行者が死亡していることから明らかにすることはできなかった。

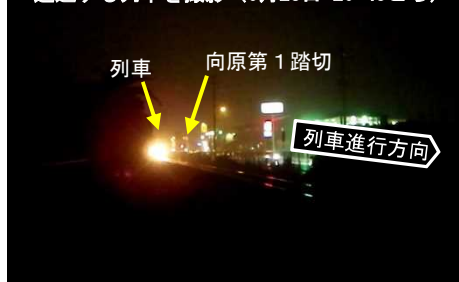
B 見通写真撮影位置から向原第1踏切道を通過する列車を撮影（6月28日 20:43ごろ）

また、夜間は、本件踏切周辺に街灯及び踏切内を照らす照明設備等は設置されていなかったが、黄色い車止めの位置でクロスマークを確認することができた。最も外側の黄色い車止めの位置から坂之上駅方を見ると、写真2Bに示すように、列車の前部標識灯を確認することができた。

また、2.3(8)に記述したように、夜間の列車見通しは、最も外側の黄色い車止めの位置において、坂之上駅方にある向原第1踏切道付近に接近する列車の前部標識灯を確認することができた。

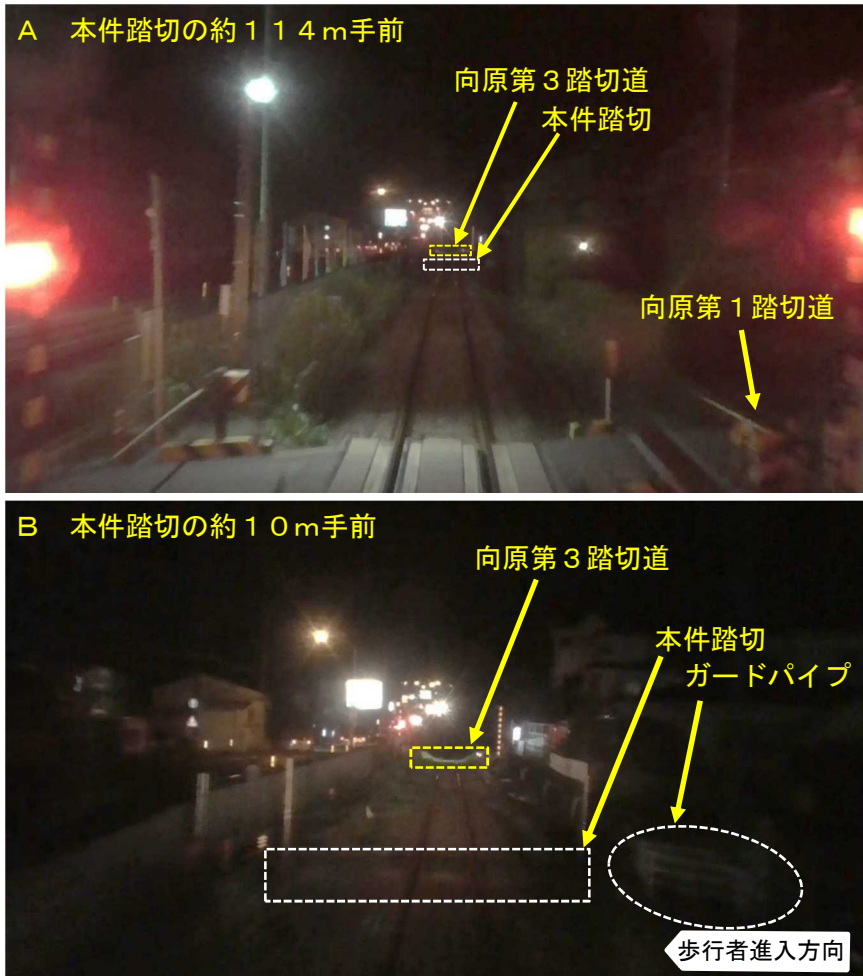
写真3 列車から見た夜間の本件踏切の状況

本事故発生後、事故時とほぼ同じ条件で坂之上駅から五位野駅間を走行する同形式の列車から本件踏切の夜間の見通しを確認したところ、写真3Aに示すように、列車の前部標識灯が遠くまで照らしていることもあり、向原第1踏切道から本件踏切内を確認することができたが、本件踏切

の右側は暗く、ガードパイプ付近を確認することはできなかった。なお、列車が本件踏切の約10m手前に接近した時は、写真3Bに示すように、前部標識灯により右側のガードパイプ付近及び本件踏切内を見渡すことができた。

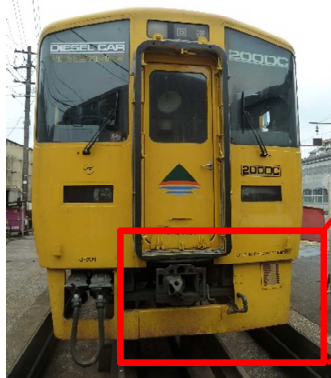
1両目 車両前面から撮影

- (1) 鉄道施設
本件踏切内には、本事故による損傷等は見られなかった。
- (2) 鉄道車両
本件列車の車両には、写真4に示すように、1両目前面左側下のスカート*4に歩行者が衝突したと思われる擦過痕があった。また、1両目右側床

歩行者と衝突したと思われる箇所
スカート部拡大

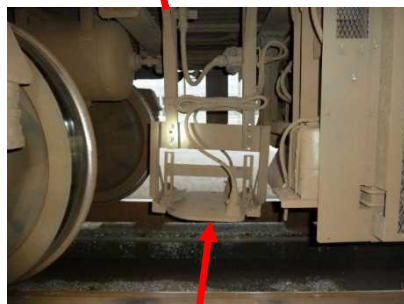
下の冷却装置のカバーがへこみ、2両目のATS車上子が曲損していた。

2両目 ATS車上子曲損

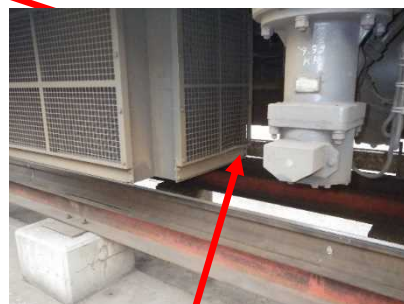
1両目 冷却装置のカバーのへこみ
