鉄 道 事 故 調 査 報 告 書

I 西日本旅客鉄道株式会社 福塩線 道上駅～万能倉駅間
踏切障害事故

鉄道事故調査報告書

事故種類：踏切障害事故

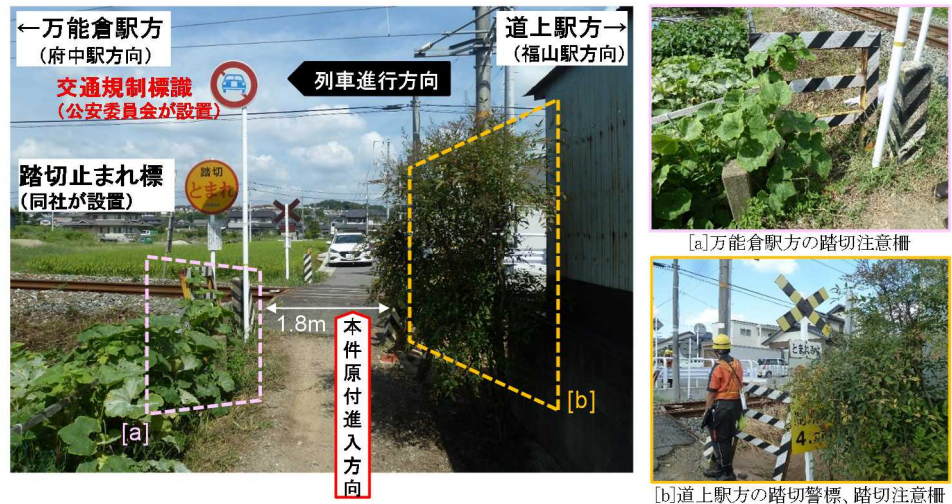
写真1 本件原付進入側から見た本件踏切の状況

本件踏切は、本件原付進入側から見て右側（道上駅方）には踏切警標が、左側（万能倉駅方）には二輪の自動車以外の自動車の通行止めを示す交通規制標識が設置されていた。また、同社が踏切通行者に対して踏切手前での一時停止を促すために設置した、「踏切 とまれ」と記載された踏切注意看板（以下「踏切止まれ標」という。）が交通規制標識の直後に設置されていた。さらに、本件踏切には四隅に踏切注意柵が設置されており、踏切内はアスファルトで舗装されていた（写真1 参照）。

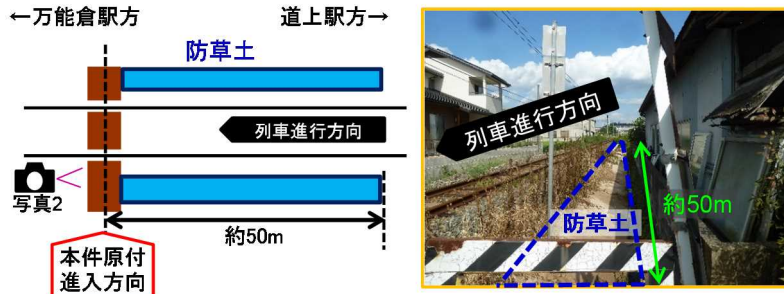
写真2 道上駅方の防草土施工状況

本件踏切から道上駅方に約50mの地点までは、同社の実施している列車見通距離の確保に関する安全対策として、線路の両側に防草土が施工されていた（写真2参照）。これは、同社によると、平成27年8月26日

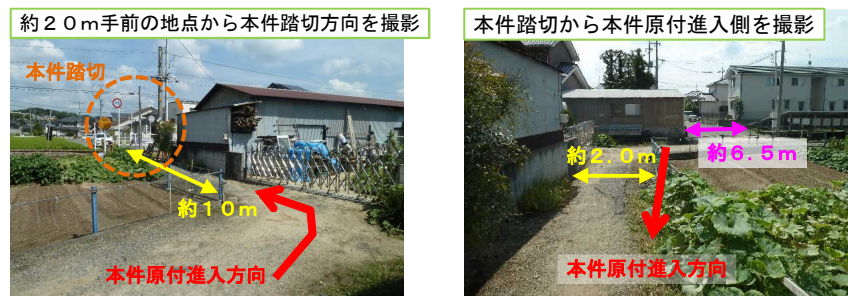
写真3 本件踏切に接続している道路（本件原付進入側）の状況

本件踏切は、福山市（以下「同市」という。）が管理する市道・道上みちのうえ十三軒屋1号線じゅうさんげんや（以下「本件市道」という。）と接続している。本件市道の本件原付進入側については、本件踏切手前約20mの地点における道幅は約6.5mであるが、本件踏切手前約10mの地点から本件踏切直前までの道幅は約2.0mと狭くなっていた。また、本件踏切手前約20mの地点から本件踏切直前までのアスファルト舗装上には土砂が堆積し、無舗装に近い状態であった（写真3 参照）。

なお、本件市道における本件踏切手前約10mの地点から本件踏切直前までの両側は私有地となっており、道上駅方の民家には高さ約1mのブロック塀が、万能倉駅方の畑には鉄柱とロープ等で構成された柵が設置されていた（写真3 参照）。

本件踏切手前約20mの地点から本件踏切を見ると、視界を遮るものは認められず、本件踏切の存在を確認できた（写真3 参照）。

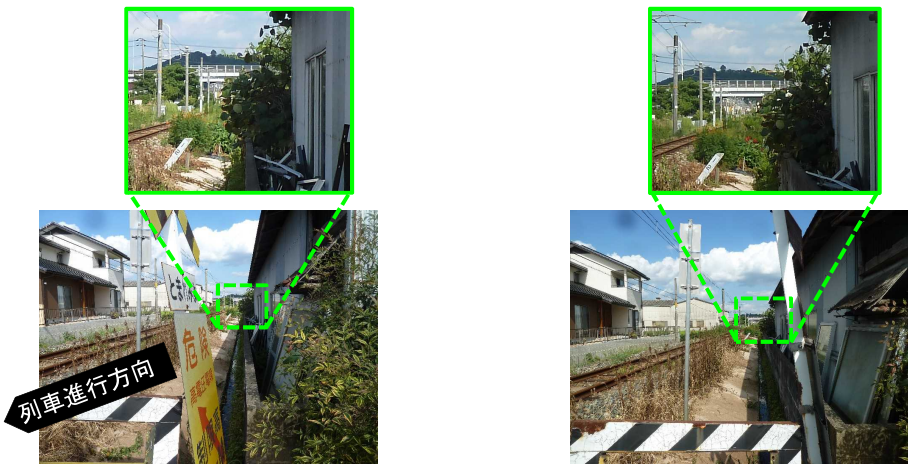
写真4 踏切警標付近における道上駅方の見通し状況

踏切注意柵の線路側終端に本件原付を停止させたと想定した場合、原付運転者の位置は、線路中心から約4.5mの地点となり、踏切警標の直前と同じ場所となる。また、2.1(3)②に記述した映像音声記録装置の記録等から推定した原付運転者の目の高さは、約1.2～1.4mであった。これらの条件に基づいた、踏切警標の直前で原付運転者が一時停止した場合における道上駅方の列車見通しは、少なくとも本件踏切から約240m離れた国道182号線のこ線橋まで確保されていた（写真4[a]参照）。また、線路中心から約4.0mの地点まで進んだ位置では、同こ線橋の中に道上駅方の線路を見通すことができ、道上駅方の列車見通しは更に良好となった（写真4[b]参照）。

[a]踏切警標直前（線路中心から約4.5m） [b]踏切警標直後（線路中心から約4.0m）

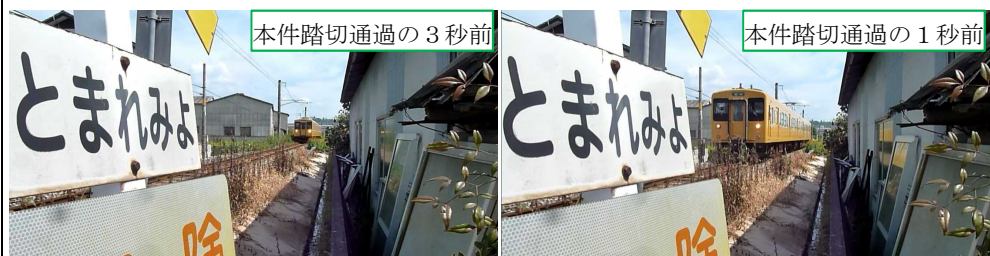
写真5 下り列車が接近する際の見え方

本件踏切の踏切警標直前・高さ約1.3mの位置において、道上駅方から下り列車が本件踏切へ接近する際の見え方を調査した結果、列車の前部標識灯によって列車の接近を十分に確認することができ、視界を遮るものは認められなかった（写真5参照）。

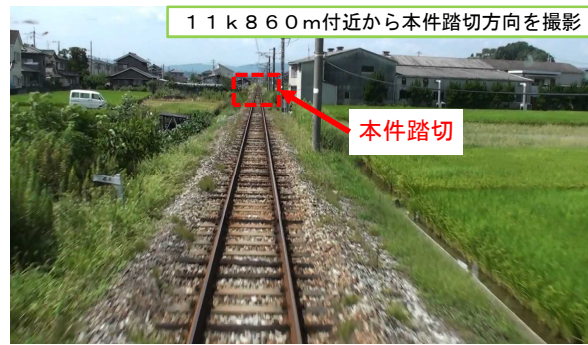
写真6 本件列車側（下り列車）から見た本件踏切の見通し状況

本件列車側からの見通しについては、少なくとも本件踏切手前のこ線橋付近（11k790m付近）から本件踏切（12k026m）までの間に

視界を遮るものは認められなかった（写真6 参照）。
