鉄 道 事 故 調 査 報 告 書

III 東日本旅客鉄道株式会社 内房線 館山駅～九重駅間
踏切障害事故

Ⅲ 東日本旅客鉄道株式会社 内房線
館山駅～九重駅間
踏切障害事故

事故種類：踏切障害事故

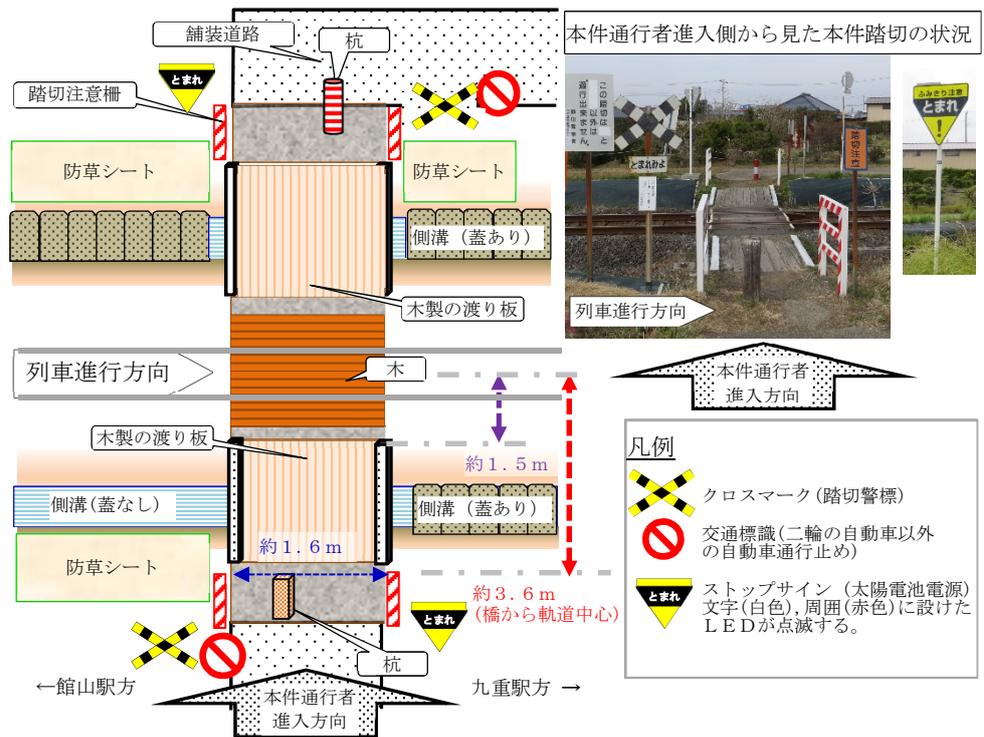
図1 本件踏切略図

本件踏切の線路両側にはクロスマーク及び踏切注意柵が設置されていた。また、本件踏切には、同社が踏切通行者に対して踏切手前での一時停止を促すために設置した、「ふみきり注意 とまれ」と表記された踏切注意看板(以下「ストップサイン」という。)があり、同社が本事故発生後に現場で確認したところ、ストップサインに設けられたLEDは正常に点滅動作していたとのことであった。

なお、本件踏切には、踏切照明は設置されていなかった。また、周辺に街路灯はなかった。

<p>踏切遮断機及び踏切警報機が設けられていない第4種踏切道は、廃止又は踏切保安設備を整備すべきものである。鉄道事業者、道路管理者及び地域住民等の関係者は、本事故が発生したこと及び踏切周辺の状況を踏まえ、同踏切の廃止又は踏切保安設備の整備に関する協議を進め、できるだけ早く方針を定めて、具体的な取組を実施することが望ましい。</p>
--

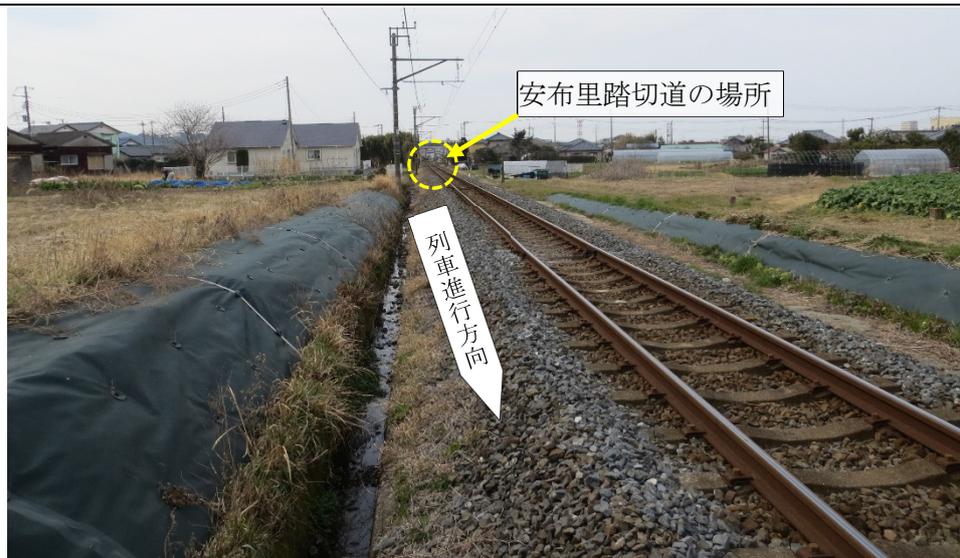
図3 本件踏切からの列車見通し状況

通行者からの列車見通距離は2.3(1)⑤に記述したとおりである。本件踏切から安布里踏切道を見通すことができ、見通しを妨げるものは認められなかった。

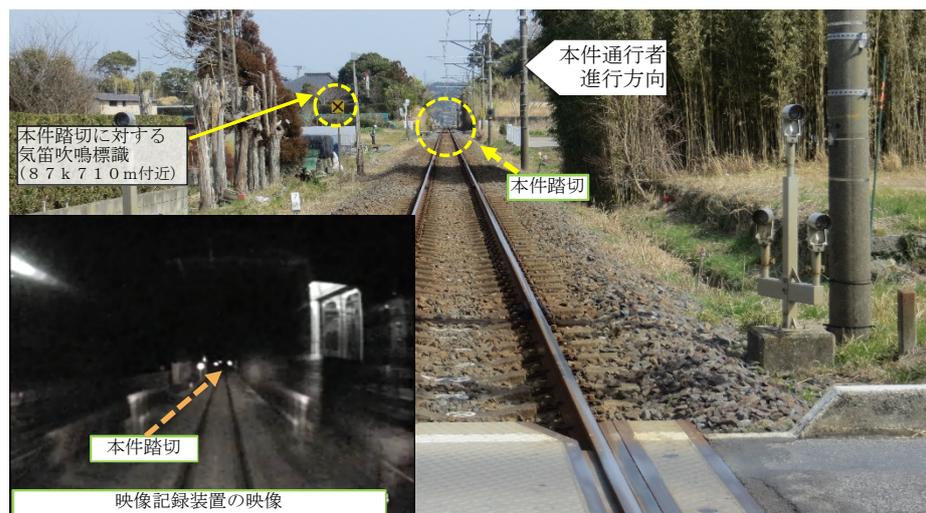
図4 本件列車側（下り列車）から見た本件踏切の見通し状況
（安布里踏切道より撮影）

本件列車側からの見通しについては、安布里踏切道から本件踏切を見通すことができ、見通しを妨げるものは認められなかった。

<p>の設置位置（館山駅方）は、87k710m付近である。（図4 参照）</p> <p>(6) 鉄道車両の概要</p> <p>車種 209系直流電車（直流1,500V）</p> <p>記号番号 クハ209-2118（1両目）</p> <p>車両重量 26.9t（空車時）</p> <p>車両長 20.420m</p> <p>車両幅 2.800m</p> <p>車両の検査結果には、異常は認められなかった。</p>

<p>(1) 本件列車と本件通行者が衝突したことに関する分析</p> <p>2.1(2)①に記述した本件運転士の口述、2.7(2)に記述した本件列車の映像記録装置の映像データ及び2.4(2)に記述した車両の損傷状況から、本件通行者は、本件列車が接近している状況において本件踏切に進入し、本件踏切の中央付近において本件列車と衝突したと推定される。</p> <p>(2) 本件通行者の本件踏切に対する認識に関する分析</p> <p>2.3(2)に記述したように、本件踏切には踏切照明はなく、周辺に街路灯もなかったため、本事故発生時は、図4の映像記録装置の映像のように現場付近は暗い状況であった。一方、2.3(2)に記述したように、本件踏切のストップサインのLEDは点滅動作していたこと、及び2.7(3)に記述したように、本件通行者は本件踏切を過去には使用していたことがあることから、本件踏切の存在は認識していたものと考えられる。</p> <p>また、2.3(3)に記述した本件列車側からの見通し状況から、本件踏切において、接近する本件列車の前部標識灯を見通すことは可能な状況であったものと考えられる。</p> <p>なお、本件列車が接近している状況において、本件通行者が本件踏切に進入した理由については、本件通行者が死亡しているため明らかにすることはできなかった。</p>
--
