# 鉄 道 事 故 調 査 報 告 書

II 秋田内陸縦貫鉄道株式会社 秋田内陸線  
羽後長戸呂駅～八津駅間  
踏切障害事故

事故種類：踏切障害事故

令和2年1月20日

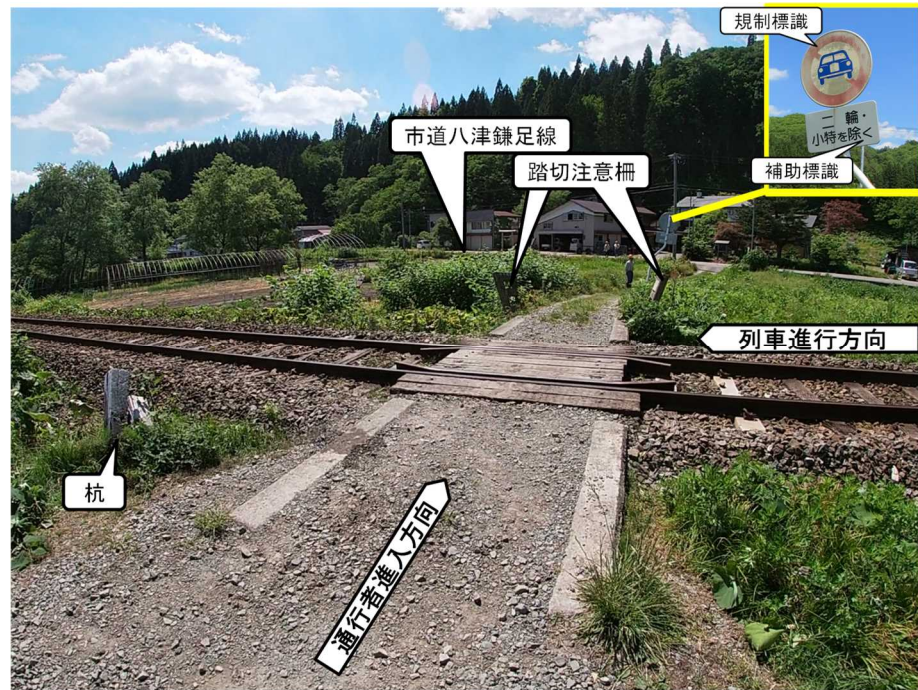
図2 本件踏切の状況（本件通行者進入側から撮影）

同社によると、本件踏切は、年に2回線路を巡視している。本事故発生前直近では、平成31年4月に実施しており、本件踏切の軌道施設に異常等を示す記録はなかった。しかし、踏切注意柵（黄色と黒色の縞模様）及び杭（黄色）の塗色は薄くなっていた。

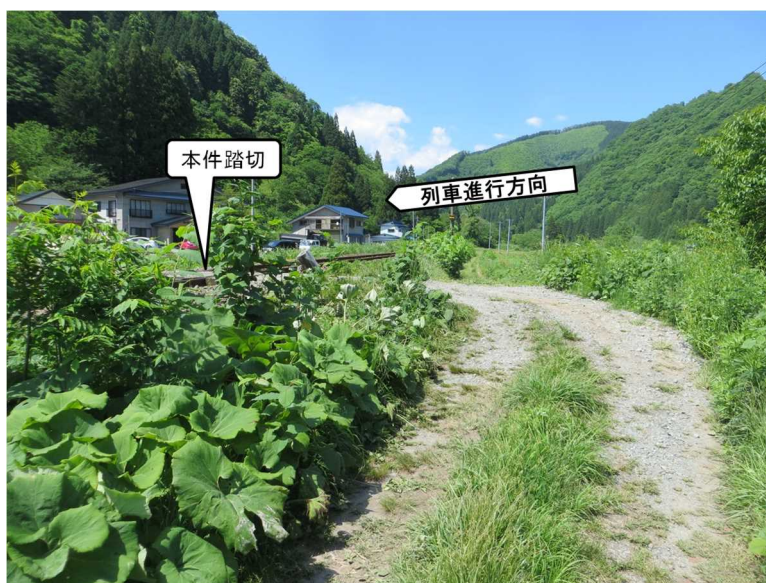
本件踏切に接続している道路は仙北市が管理している里道（道路法が適用されない道路）である。本件通行者進入側及び進出側はともに道幅が約1.8mで、舗装されていない。道路の勾配については、本件通行者進入側は平坦であり、進出側は本件踏切に向かって上り勾配である。本件通行者進入側の道路は本件踏切を背に進むと、線路に沿った道幅約2mの道路と接続（軌道中心から本件通行者進入側道路端部まで約7m）しており、その先には農地（水田）がある。2.5(2)に後述するように、本件通行者は本件踏切の八津駅方の農地において本件農機を使用していたことから、図1のA側から本件踏切に接近したと考えられる。図1のA側から本件通行者が本件踏切に接近すると、本件踏切と接続する里道と交差する箇所までは上り勾配であること及び雑草が繁茂していることから、本件踏切入口付近に近づくまで、羽後長戸呂駅方に列車が見える方向の線路の様子は見通すことができなかった。

図3 図1のA側からの見通し状況（本件踏切の約10m手前から撮影）

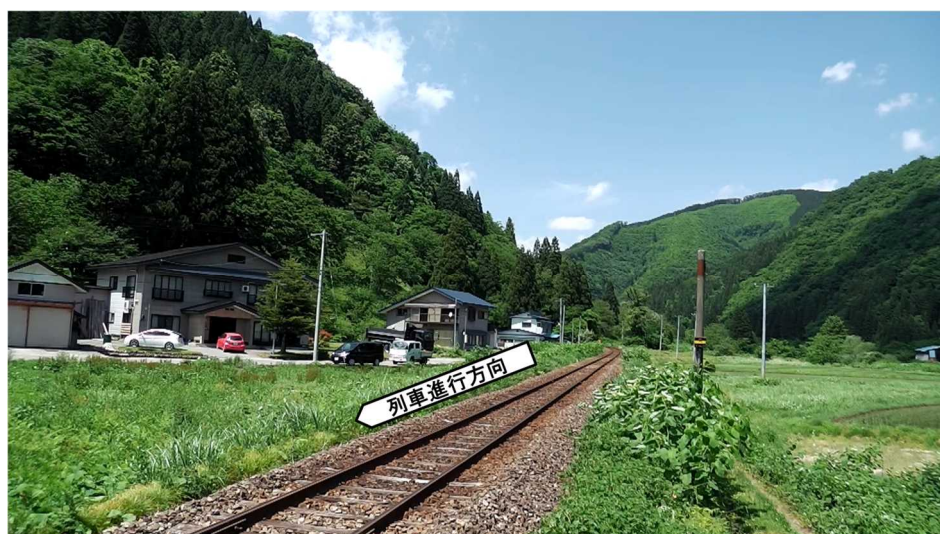
本件踏切における本件通行者進入側からの下り列車の見通し状況については、(1)に記述したとおり列車見通距離200mであり、本件踏切の付近（軌道中心から約3mの位置）から確認したところ、通行者の視界を遮るような障害物は認められなかった。（図4 参照）

図4 本件通行者進入側からの列車の見通し

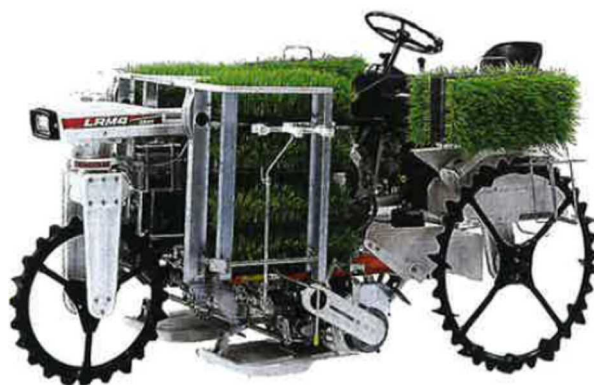
本件農機は、三輪駆動の田植機であり、全長2,580mm、全幅1,430mm、全高1,490mm、重量381kgである。本件農機は一般道路を走行できる仕様にはなっておらず、取扱説明書には、「一般道路での自走禁止」と記載されている。(図6 参照)

図6 本件農機と同型式の農業機械（カタログより抜粋）

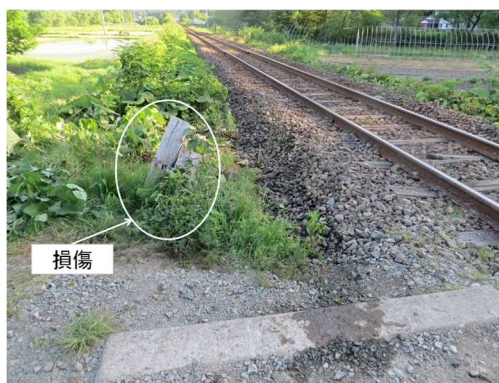
本件通行者進入側の八津駅方に設置されている杭に本件農機と衝突したことによるものとみられる損傷が認められた。（図7 参照）

図7 杭の損傷状況

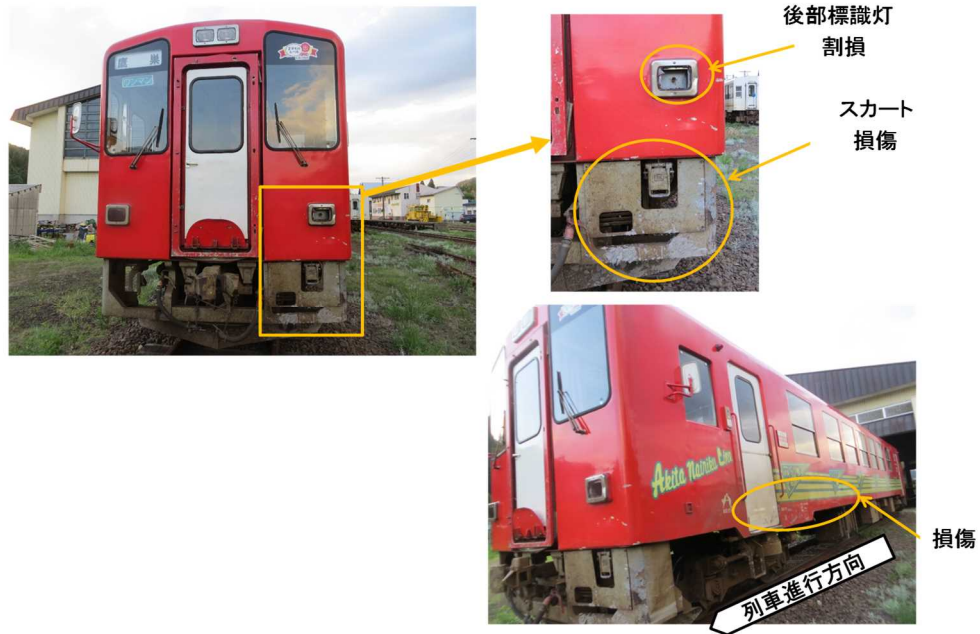
車体前面左下の後部標識灯の割損、スカート損傷等、車体前面左下部から車体左側面にかけて損傷が認められた。また、床下機器に泥が付着しており、燃料タンク付近に本件農機のものと思われる油が付着していた。（図8 参照）

図8 車両の損傷状況

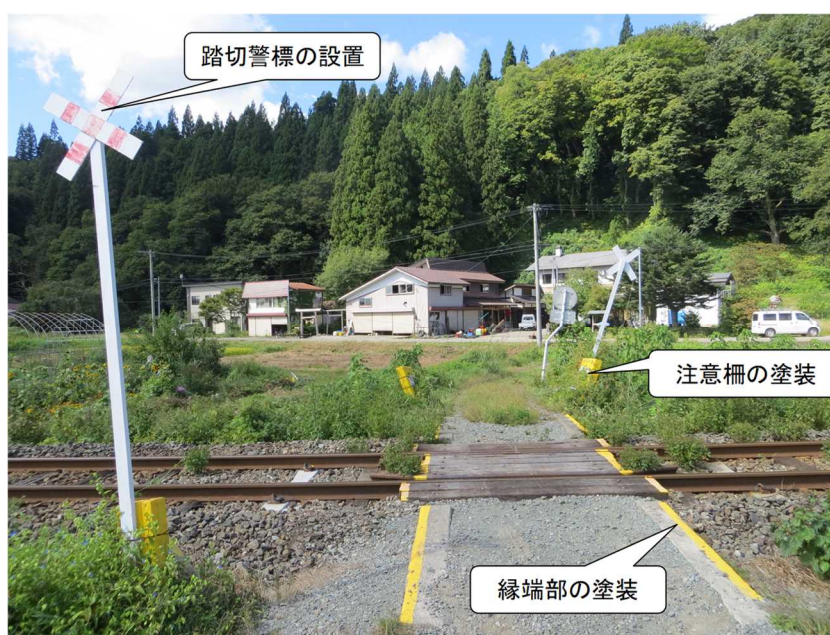
図9 同社による安全対策実施状況

- ① 令和元年6月13日、本件踏切の敷板の縁端部及び注意柵を塗装した。また、本件踏切から羽後長戸呂駅方(通行者の)列車見通しを確保するために本件踏切周辺の草刈りを実施した。

さらに、同年6月19日に、踏切警標（クロスマーク）を設置した。（図9 参照）
