RA2020-2

# 鉄 道 事 故 調 査 報 告 書

III 小田急電鉄株式会社 小田原線 本厚木駅～愛甲石田駅間  
列車脱線事故（踏切障害に伴うもの）

# 鉄道事故調査報告書

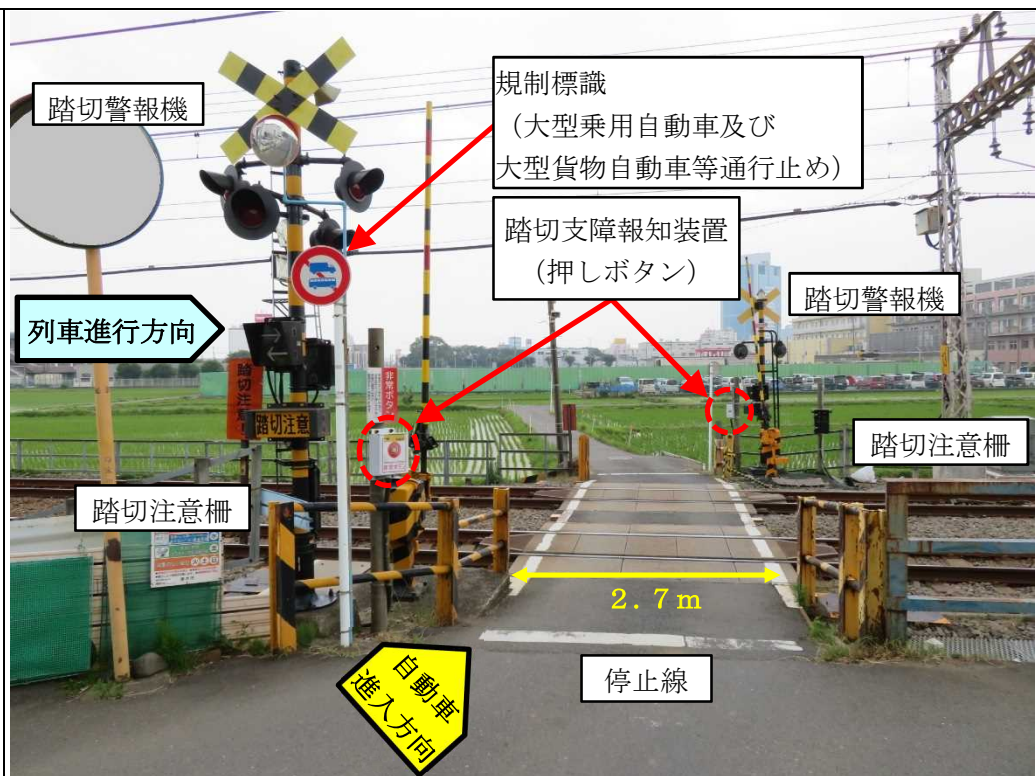
図2 本件自動車進入側（本件踏切右側）から見た本件踏切の状況

- ① 進入側の左側及び進出側の右側に踏切遮断機、踏切警報機及び踏切支障報知装置が設置されていた。
- ② 左側に「大型乗用自動車及び大型貨物自動車等通行止め」を示す規制標識が設置されていた。

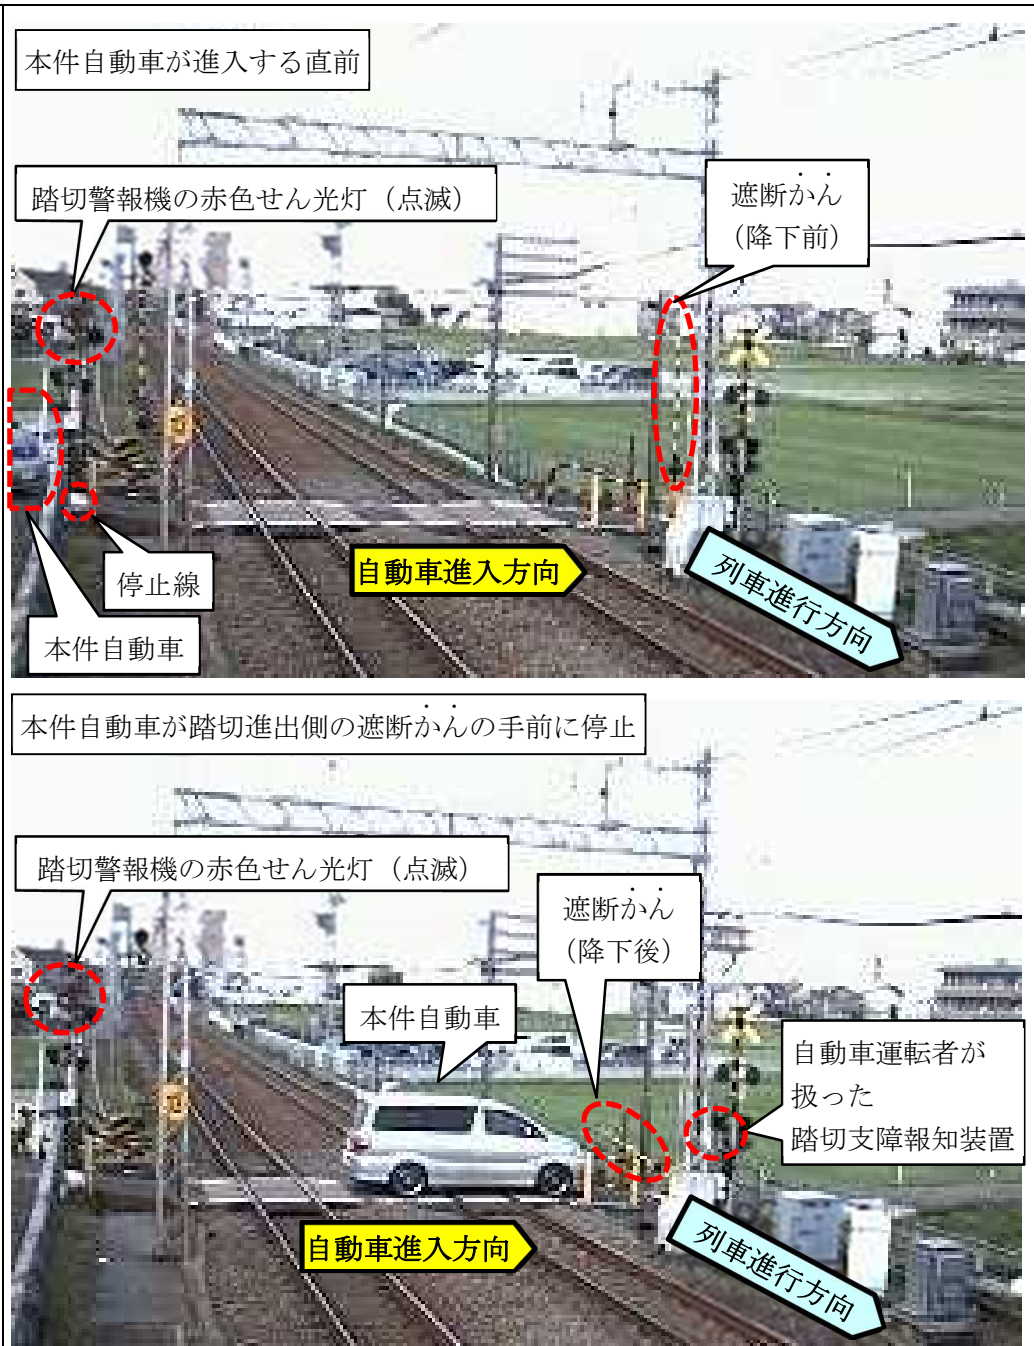
図3 本件踏切の映像（上り線側カメラより本厚木駅方）

① 図3に示すように、本件自動車が本件踏切の踏切警報機の赤色せん光灯が点滅し始めてから一時停止線を越えて本件踏切内に進入し、その後完全に降下した遮断かんの手前で停止している様子、並びに自動車運転者が本件自動車から降車し、本件踏切左側の踏切外へ出て踏切支障報知装置を扱っていると見られる様子が記録されていた。

(3) 事故発生に関する分析	<p>2.3(4)①に記述した踏切の映像記録には、踏切警報機の赤色せん光灯が点滅している状況で本件自動車が本件踏切内に進入した様子が記録されていた。自動車の運転者は、2.1(2)⑤に記述したように、慎重に進んでいるうちに遮断かんが閉まり始めたと言及しており、運転士は、2.1(2)①に記述したように、本件踏切から約250m手前の位置で本件自動車が本件踏切に停止しているのを認め、直ちに非常ブレーキを使用したと言及している。また、2.1(3)に記述した運転状況の記録には、本件自動車と衝突し記録データの一部が消失する約1.2秒前の位置でブレーキの操作が行われていた記録が残されていた。</p> <p>これらのことから、本事故は、本件列車の接近により本件踏切の踏切警報機の動作している状況において本件自動車が本件踏切内に進入し、本件踏切を渡りきる前に遮断かんの降下が完了したことにより本件踏切内に停止したところに本件列車が進行し、本件列車が本件自動車に衝突して脱線</p>

自動車運転者が、本件踏切の踏切警報機の動作している状況において本件踏切内に進入したことについては、本件自動車で本件踏切を通行するのは初めてであったこと、本件踏切に進入しようとしたときに本件自動車の障害物検知システムが警告音を発したことにより、慎重に運転することに意識が集中し、本件踏切の踏切警報機の赤色せん光灯の点滅及び警報音の鳴動に意識が向かなかった可能性が考えられる。

このことを踏まえ、同社及び道路管理者等の関係者は、踏切手前での一時停止、踏切警報機の動作状況確認及び列車の接近確認の遵守等、踏切の安全な通行方法並びに踏切に閉じ込められた場合に遮断かんを押して踏切を脱出できることについて、啓発活動等により周知を図るとともに、行政機関や関係団体等と協力し、各種の安全性向上策にも継続して取り組むことが必要である。

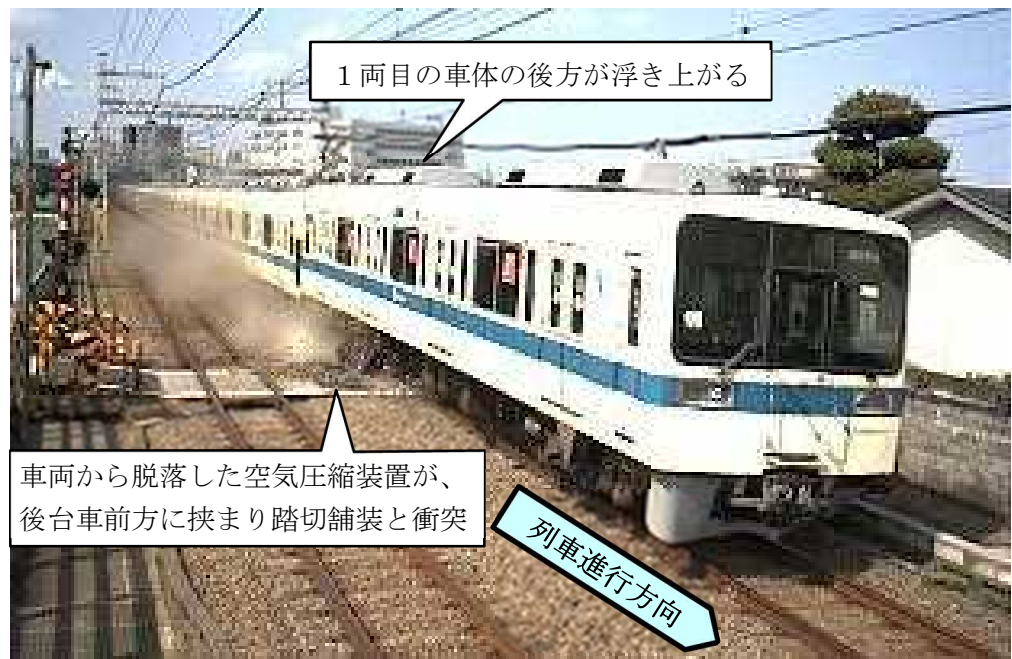
図4 14号踏切の映像（上り線側カメラより本厚木駅方）

② 図4に示すように、本件列車が本件踏切で本件自動車と衝突後、1両目の床下から脱落したと見られる空気圧縮装置を1両目後台車前右側に挟み引きずったまま砂煙を上げて走行した後、14号踏切の舗装（接続軌道）に衝突し、1両目の車体の後方が浮き上がった様子が記録されていた。

(1) 脱線の状況に関する分析	<p>2.1(2)①、②に記述した運転士及び運転士見習の口述、2.3(4)①、②に記述した踏切の映像記録及び2.7に記述したまくらぎなどへの痕跡から、本件列車は、本件踏切で本件自動車と衝突した衝撃によって脱落した1両目の床下に設置されていた空気圧縮装置を1両目の後台車第1軸の前方に挟みながら走行し、本件踏切から7.3m先にある14号踏切通過時に同装置が踏切舗装と衝突した衝撃で1両目の車体の後方が浮き上がったため、14号踏切で脱線したものと考えられる。</p> <p>なお、2.1(3)に記述した運転状況の記録から、本件列車と本件自動車が衝突したのは14時52分ごろで、そのときの本件列車の速度は約53km/hであったと推定される。</p>

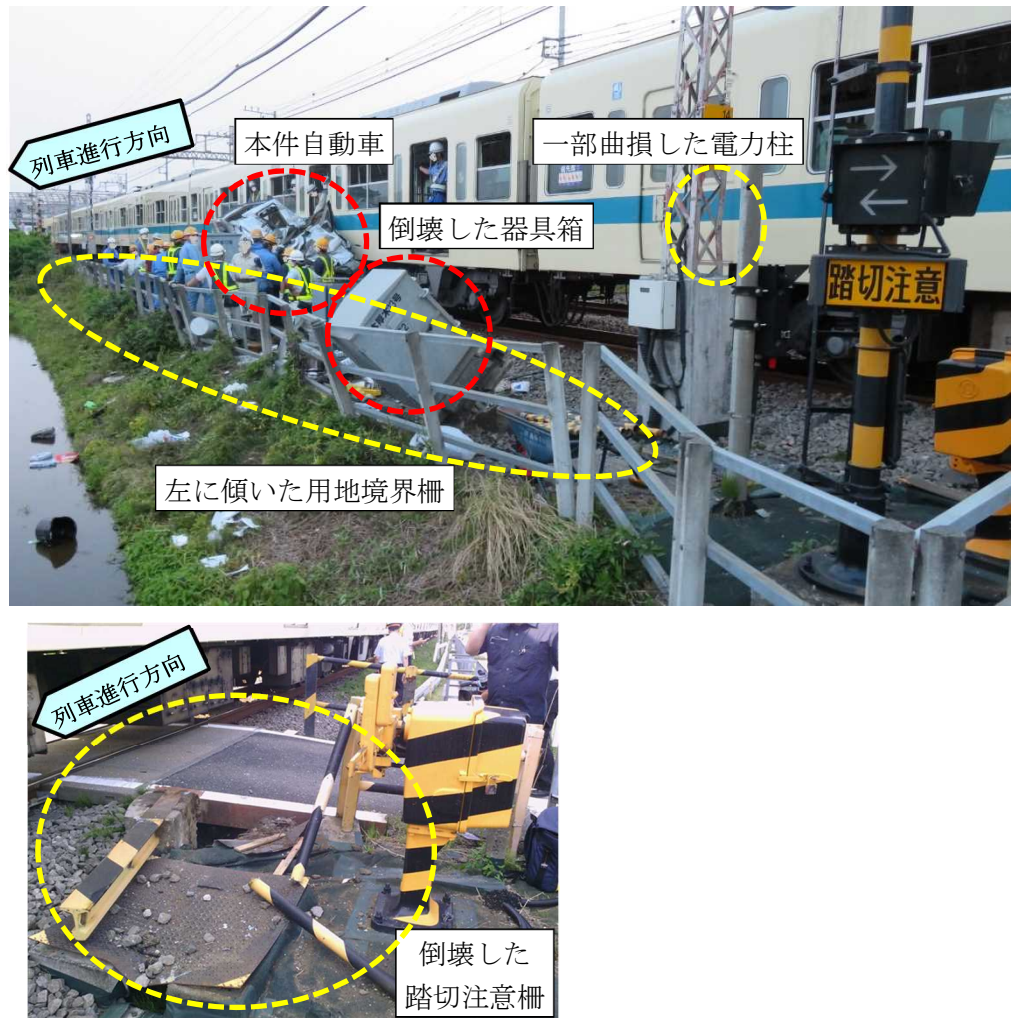
図6 鉄道施設の主な損傷状況

図6に示すとおり本件踏切の愛甲石田駅方下り線側にある踏切注意柵及び、約8m愛甲石田駅方にある本件踏切制御用の器具箱が倒壊した。踏切以外の設備については、電力柱(47k345m)の一部が曲損し、用地境界柵が約15mに渡り左側に傾いた。また、本件踏切から本件列車停止位置までのまくらぎの一部に損傷が見られた。

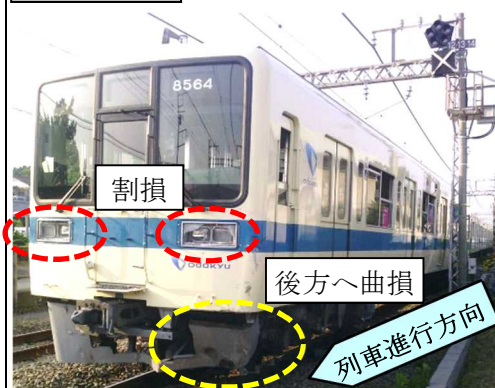
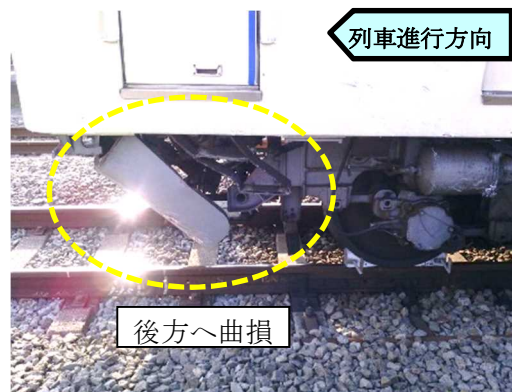
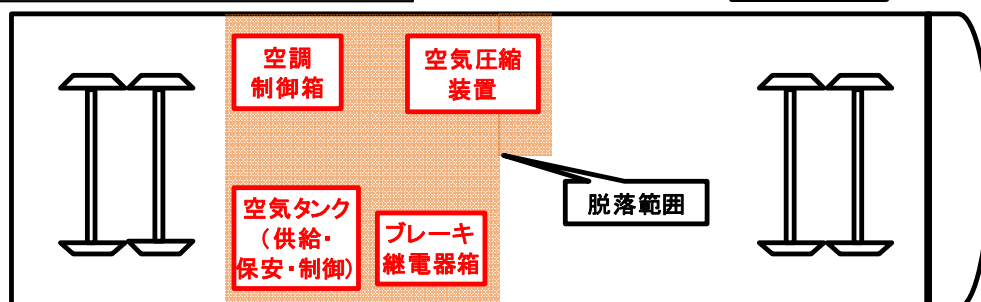
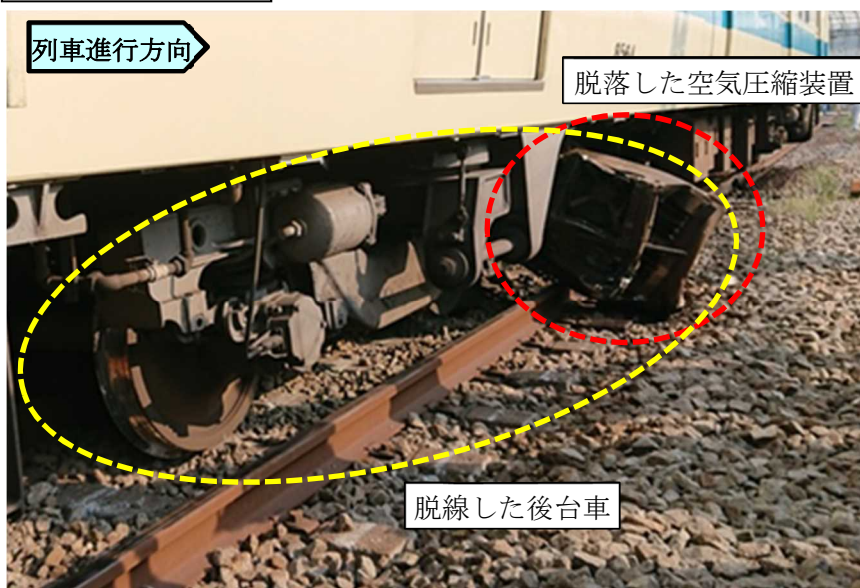
図 7 鉄道車両の損傷状況 (1 両目)

図7に示すように、左右の前部標識灯のカバーガラスが割損、前面のスカート\*7が中央から左側にかけて後方に曲損し、運転室左側の乗降用ステップも後方に曲損していた。また、床下に設置されている空気圧縮装置、空調制御箱、ブレーキ継電器箱及び空気タンク等の機器は脱落していた。

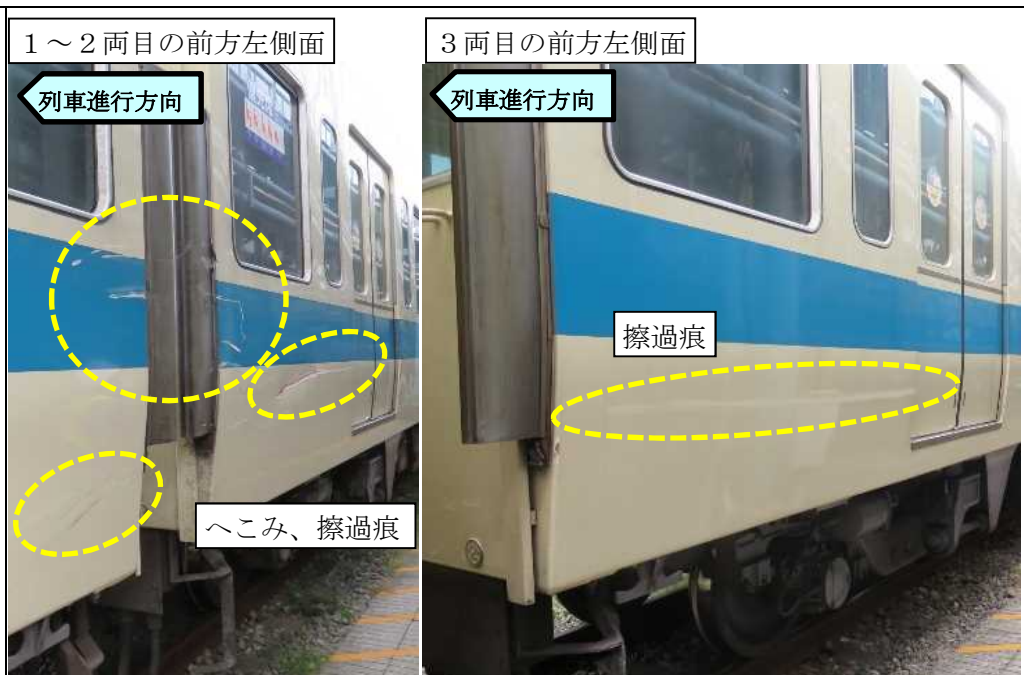
図8 鉄道車両側面の損傷状況（1～3両目）

図8に示すように、車体の左側側面及び床下機器の一部にへこみ及び擦過痕が認められた。

車体の左側側面の一部に擦過痕が認められた。

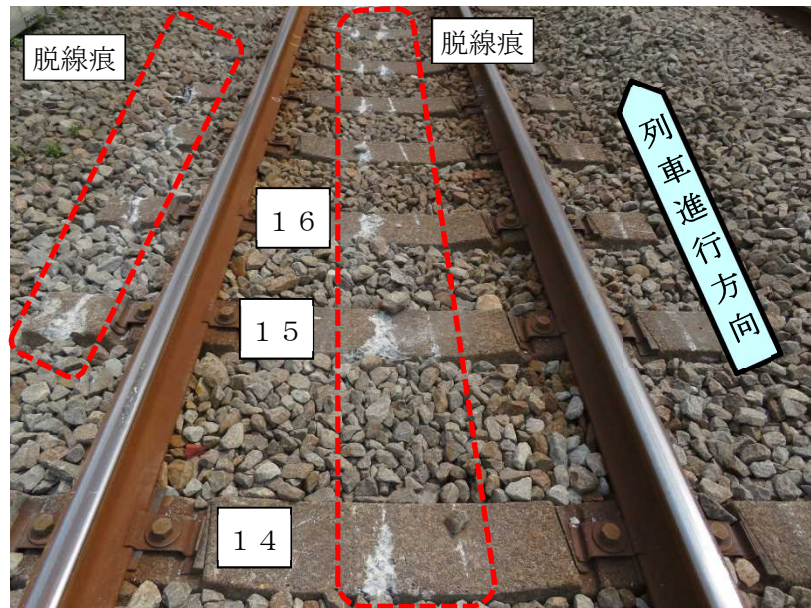
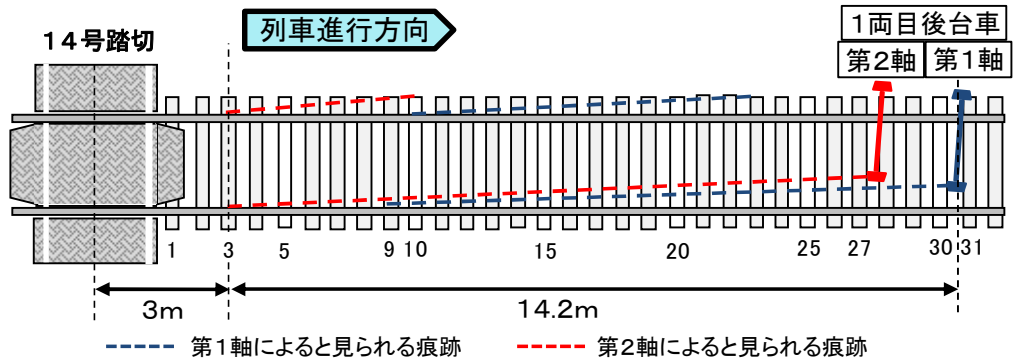
図9 脱線の痕跡状況

<p>2.5 乗務員等に関する情報</p>	<p>(1) 運転士 男性 37歳          甲種電気車運転免許 平成19年2月19日</p> <p>(2) 運転士見習 男性 21歳</p> <p>(3) 車掌 男性 27歳</p> <p>(4) 副駅長 男性 58歳</p> <p>(5) 自動車運転者 女性 28歳          準中型自動車第一種運転免許 平成22年6月21日</p>
<p>2.6 気象</p>	<p>晴れ</p>
<p>2.7 痕跡に関する情報</p>	<p>本件列車の脱線痕          14号踏切から愛甲石田駅方の10本目のまくらぎ（以下「14号踏切から愛甲石田駅方」は省略する。）から23本目までのまくらぎの左レール左側に、9本目のまくらぎから30本目までのまくらぎの右レール左側に、それぞれ脱線した1両目の後台車第1軸の車輪フランジによると見られる痕跡があった。</p> <p>また、3本目のまくらぎから10本目までのまくらぎの左レール左側に、3本目のまくらぎから27本目までのまくらぎの右レール左側に、それぞれ脱線した1両目の後台車第2軸の車輪フランジによると見られる痕跡があった。</p>
