鉄 道 事 故 調 査 報 告 書

II 京浜急行電鉄株式会社 本線 神奈川新町駅構内
列車脱線事故（踏切障害に伴うもの）

鉄道事故調査報告書

事故種類：列車脱線事故（踏切障害に伴うもの）

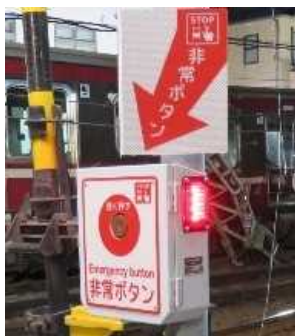
図4 本件踏切の操作装置（押しボタン）

本件踏切には、前後左右4箇所押しボタン式の操作装置が設置されている。操作装置の押しボタンを操作すると、押しボタン横にある赤色灯が点灯することから、操作された押しボタンの位置が特定でき、解除操作を行うまで、点灯状態を保持する仕様となっている。図4に示すように、事故発生当日の調査時には、本件踏切の本件トラック進入側から見て右前側（仲木戸駅方）の操作装置の赤色灯が点灯し操作されたことを示していた。なお、操作装置の動作を記録する機能は備えられていない。

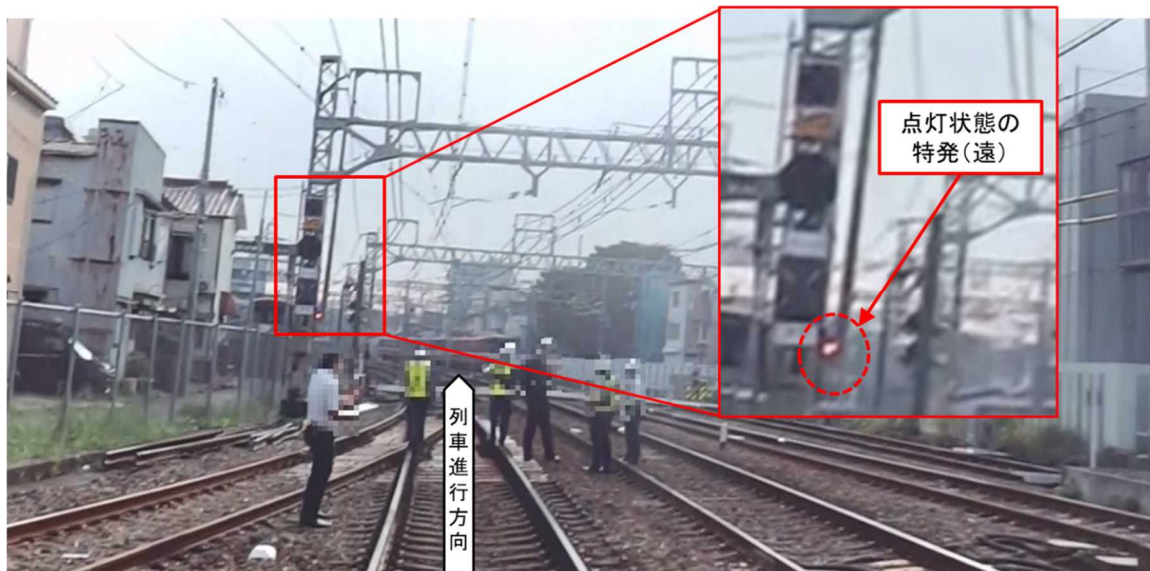
図6 事故当日の特発（遠）の視認状況

2.4.2.9に記述した本件踏切の特発（遠）の信号見通し位置付近の子安駅下り線プラットホームの端部（19k398m）からの特発（遠）の視認状態を確認したところ、図6に示すとおり明滅状態を視認できた。なお、視認状態の確認は、本事故発生日に、特発（遠）が停止信号を現示（明滅）している状態で、調査官が左レール付近のまくらぎ上に立哨した状態（視線高がレール面約1.6m）で実施した。

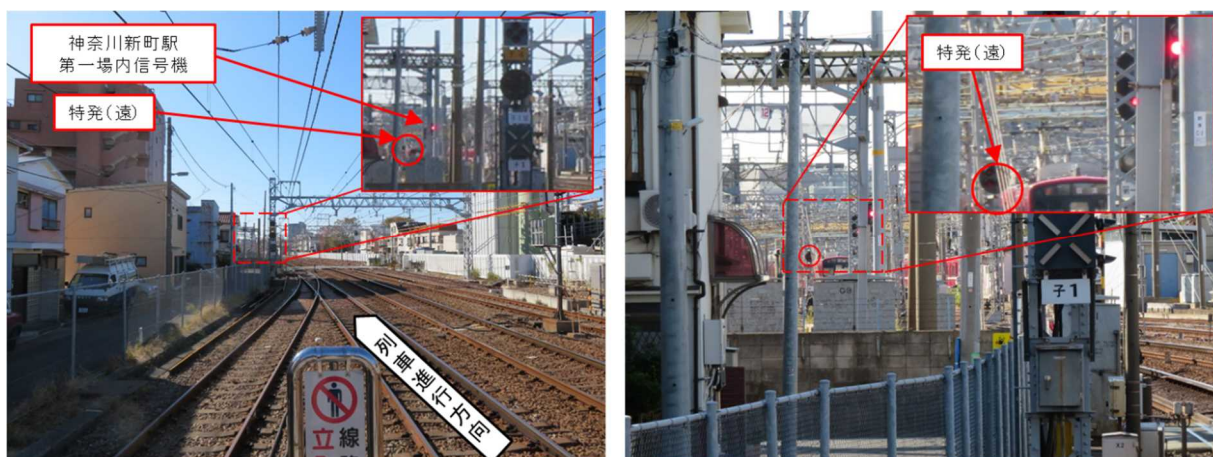
図7 子安駅プラットフォーム上からの特発（遠）の視認状況

図7に示すとおり、滅灯状態の特発（遠）の表示部は、同プラットフォーム上から本線上や車庫線に設置された電柱等の隙間越しに視認できた。

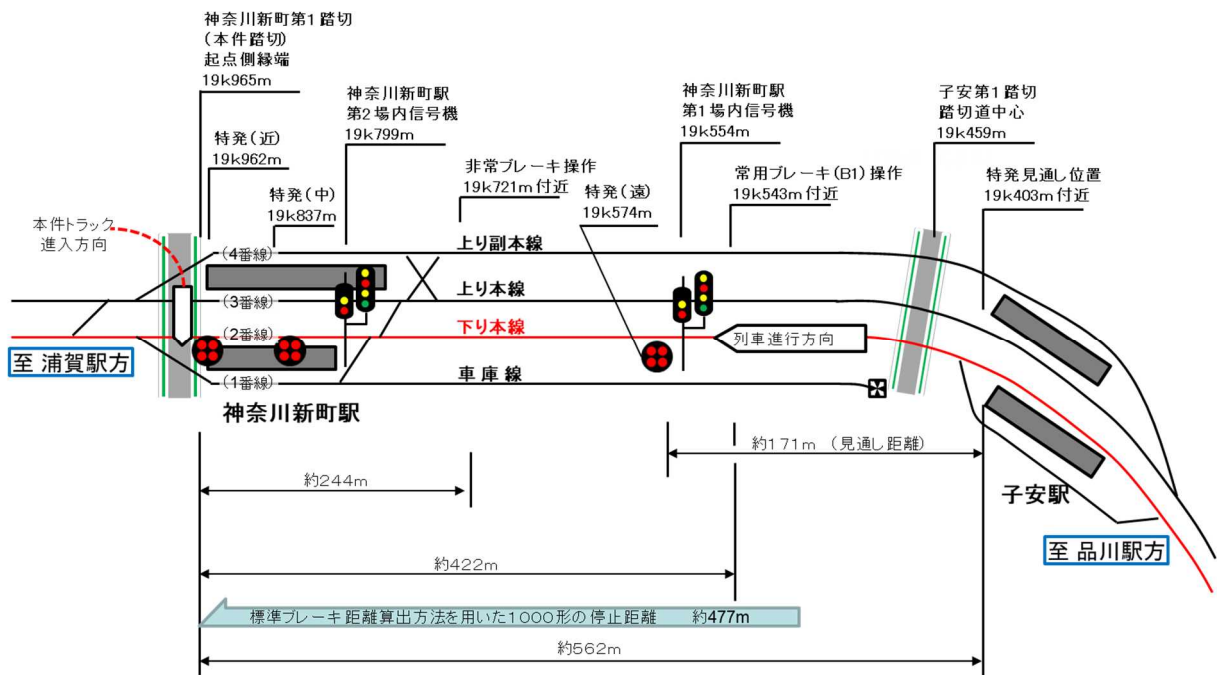
図9 本件運転士のブレーキ操作と特発見通しの関係性

前述の本件列車から本件踏切の起点側縁端（19k965m付近）までの距離は約422mであり、2.5.3.1に記述したように、標準ブレーキ距離算出方法を用いて、1000形の空走距離を除く120km/hからの非常ブレーキによるブレーキ距離を試算すると約477mとなることから、本件運転士が常用ブレーキを操作した時点で、非常ブレーキを操作していたとしても本件踏切までには停止できなかったものと考えられる。

また、本件運転士が常用ブレーキを操作した時点で、速やかに非常ブレーキにより緊急停止手配をとっていれば、衝突時の速度を低減できた可能性が考えられる。しかし、同社では、「特殊信号の現示があったときは、速やかに停止するもの」と定めの下、列車を停止させる時は常用ブレーキを原則とし、特発の停止信号現示があった時の常用ブレーキ又は非常ブレーキの使い分けについては、速度・距離など状況を考慮し運転士の判断に委ねており、運転取扱実施基準および電車運転士作業基準においても使用するブレーキについて明文化されていなかったことが関与した可能性が考えられる。

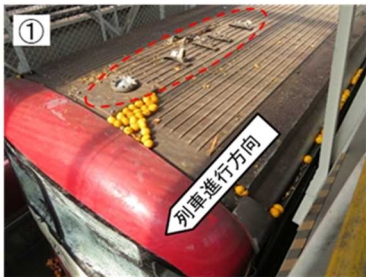
① 列車無線アンテナ損傷

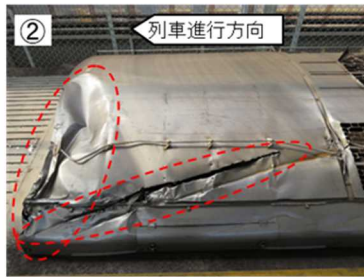
② 空調装置損傷

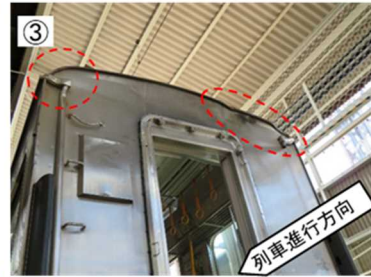
③ 車体妻部損傷

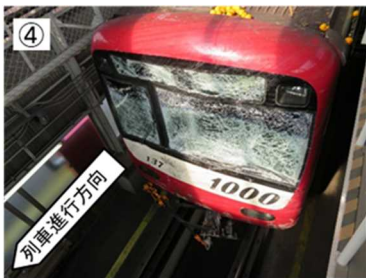
④ 前面窓ガラス損傷

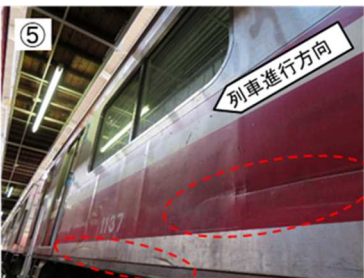
⑤ 車体側面部損傷

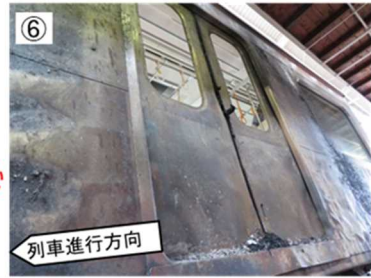
⑥ 乗降扉部損傷

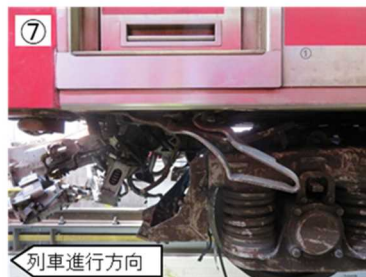
⑦ 前面スカート損傷

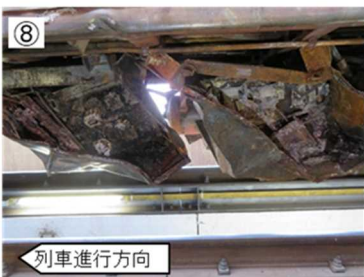
⑧ 床下機器類損傷

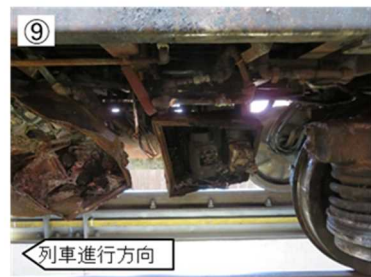
⑨ 床下機器類損傷

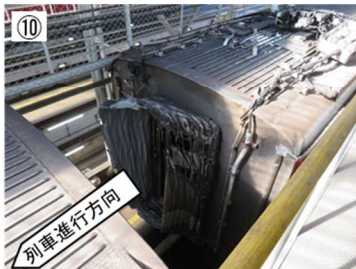
車体妻部損傷

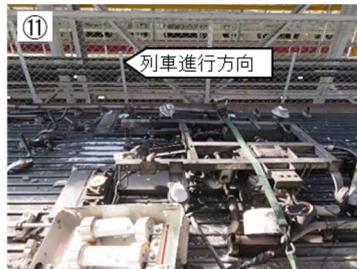
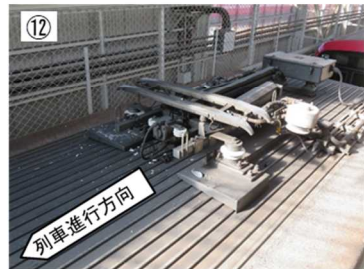
パンタグラフ損傷

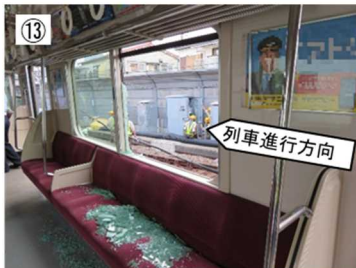
右側面窓ガラス損傷

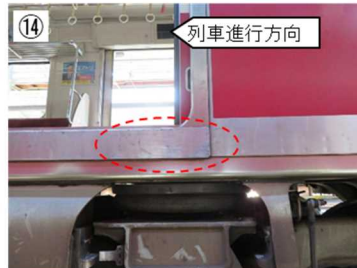
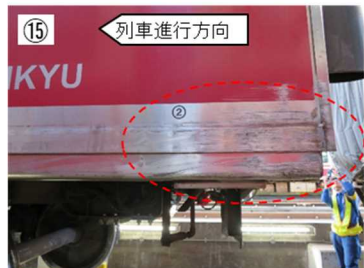
左側面後部損傷

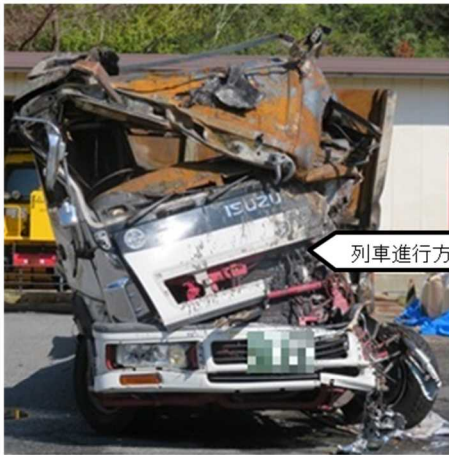
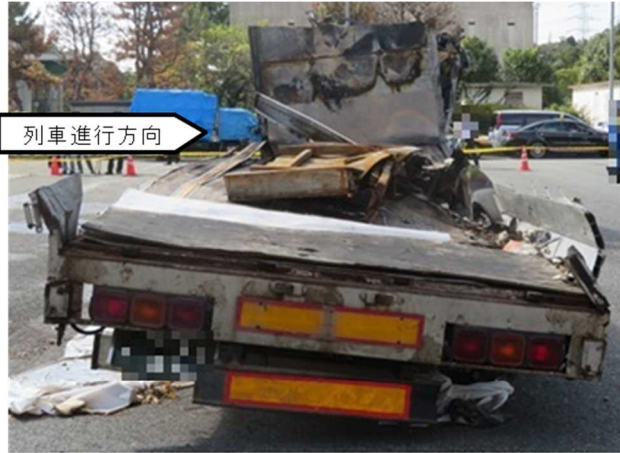
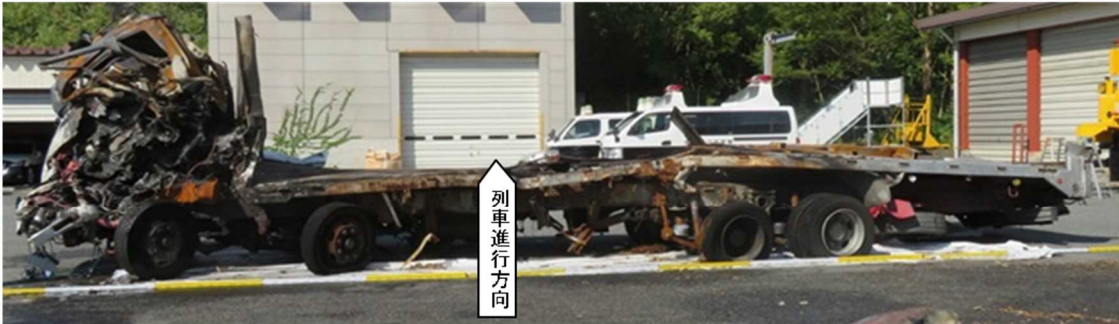
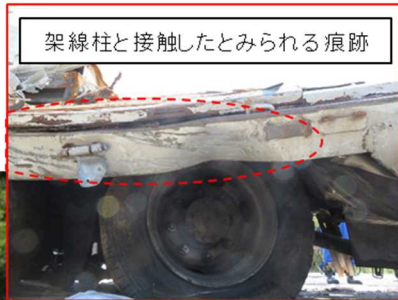
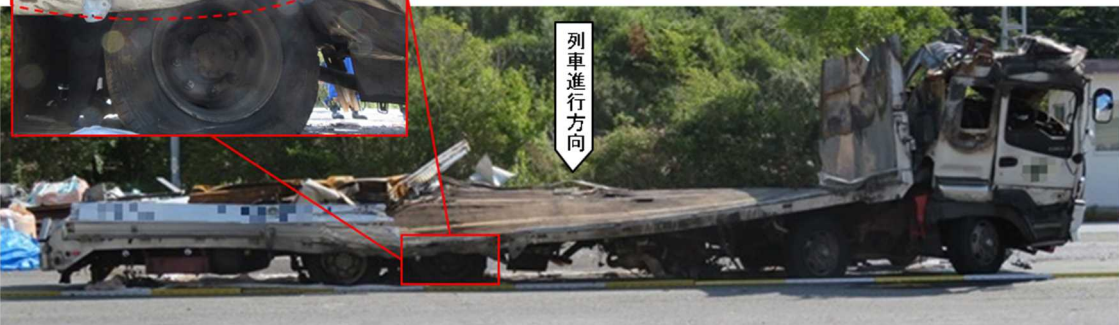
付図8 本件トラックの損傷状況

本事故による本件トラックの主な損傷状況は、本件列車が衝突したことによるものと見られる損傷及び変形が荷台の左側側面の中央部付近にあった。また、衝突後に本件列車の1両目の台車が乗り上げたことによるものと見られる損傷及び変形が助手席部から運転席部にかけてあり、車内は焼損していた。なお、荷台の右側側面の後輪付近には、本件踏切の仲木戸駅方に建植された架線柱と衝撃した際についてと見られる痕跡があった。
