# 鉄 道 事 故 調 査 報 告 書

I 西日本旅客鉄道株式会社 芸備線  
東城駅～備後八幡駅間  
列車脱線事故

事故種類：列車脱線事故

発生場所：広島県<sup>しょうばら</sup>庄原市

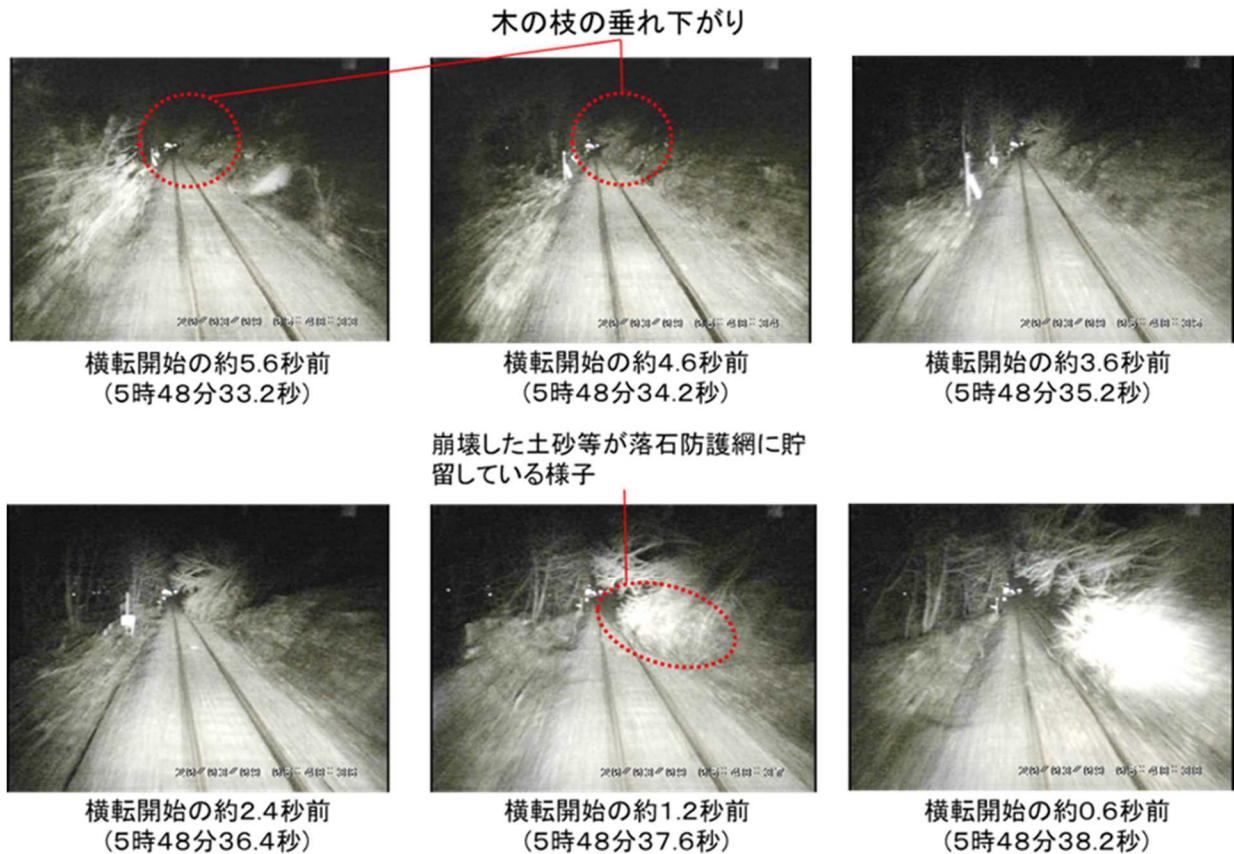
図1 映像音声記録装置の記録

映像音声記録装置には、図1に示すように、車両が横転を開始する5.6秒前の5時48分33.2秒から、右側斜面で木の枝が垂れ下がっていることやポケット式落石防護網<sup>\*2</sup>に土砂等がせり出して貯留している様子が記録されていた。また、5時48分38秒から5時48分41秒にかけて「ガシャ」という音と5時48分42秒以降に本件列車の車両が停止していることが記録されていた。

② 2.1.2(2)に記述したように、映像音声記録装置に、車両が横転を開始する5.6秒前の5時48分33.2秒から、右側斜面で木の枝が垂れ下がっていることやポケット式落石防護網に土砂等がせり出して貯留している様子が記録されていること、

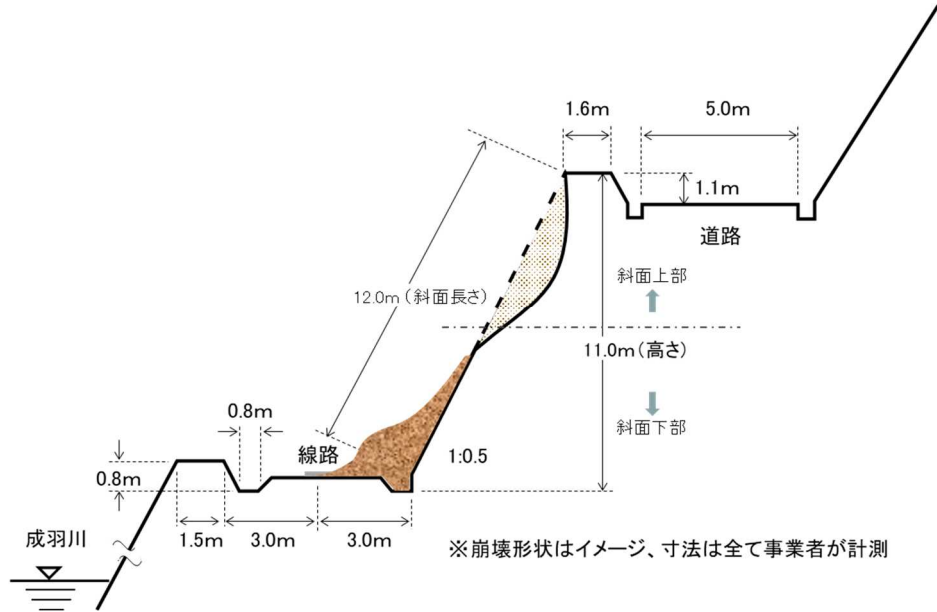
図3 崩壊した斜面の模式横断図

- ② 崩壊した斜面は、図3に示すように高さ約11m、崩壊した斜面の大きさが、20k037m付近から20k051m付近の横幅14m、斜面長さ約12mの範囲にわたっており、その土砂等の量は約130m<sup>3</sup>であった。崩壊面における傾斜は約60°であった。崩壊して落下した岩塊、土砂等は線路内まで流入しており、流入し堆積していた岩塊、土砂等の広がり、切土ののり尻から約3.5mの範囲に及んでいた。また、崩壊した後の斜面にはせり出した不安定な岩塊等が多数散在していた。

- ③ 崩壊した斜面は、2種類の岩盤が上下に分布し、斜面上部は茶褐色を呈した著しく脆弱な岩盤が斜面の頂部から2m程度の深さまで分布し、斜面下部には緑灰色の比較的硬い岩盤が存在しており、斜面上部との境界は明瞭で、崩壊を起こしたのは、斜面上部の脆弱な岩盤であった。なお、斜面上部の脆弱層中には割れ目が数cm以下の間隔で細かく入っており、斜面下部の比較的硬い岩盤は主に3方向の割れ目によりブロック状を呈し、これらの割れ目はやや風化していた。
- ④ 本事故発生後の現場調査では、崩壊した斜面において湧水の跡はなかった。
- (5) 崩壊した斜面の上部及び排水設備の状況

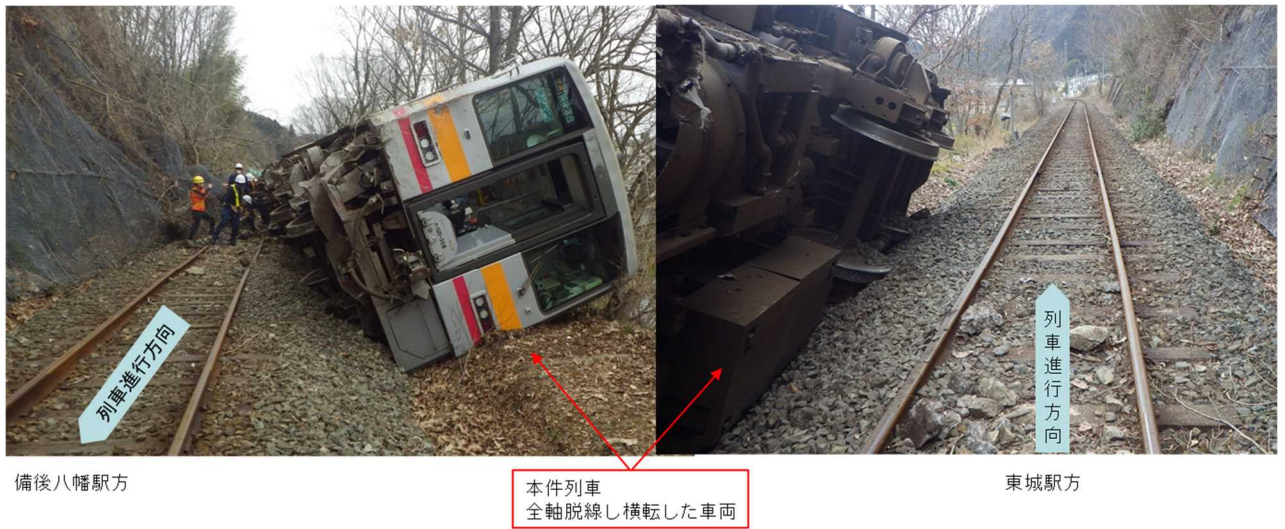
付図3 本件列車の脱線状況

本件列車は、先頭部が20k065m付近に停止しており、車両は左側に横転し全軸が脱線していた。

から、本件列車がポケット式落石防護網にせり出して貯留した土砂等に衝突後、ポケット式落石防護網が車両右側の先頭部に引っ掛かり土砂等とともに引っ張られて破損し、さらに斜面崩壊の規模が拡大し、崩壊した斜面の土砂等が列車の進路を支障し、車両は土砂等に乗上げて横転、全軸が脱線したと考えられる。

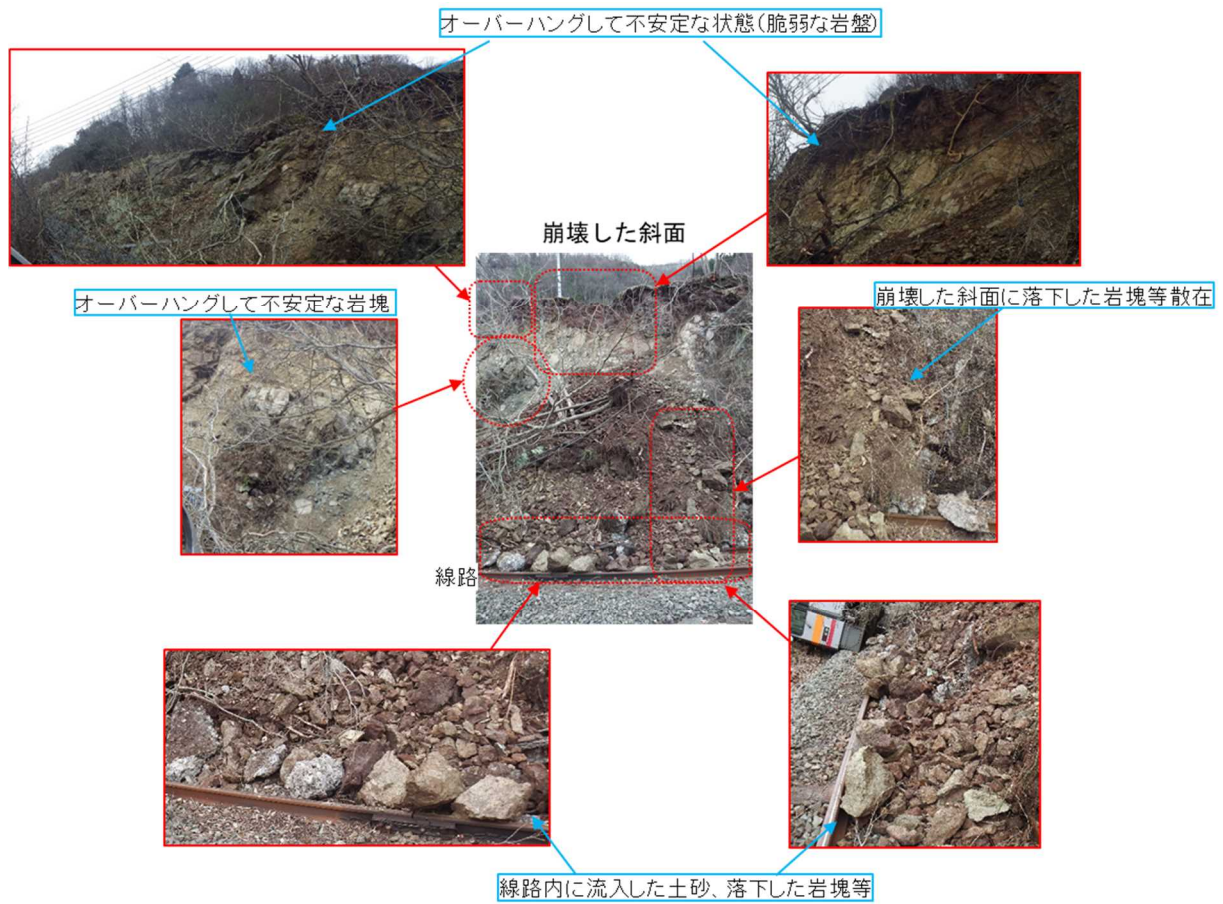
# 付図5 崩壊した斜面の状況

- ① 斜面は、崩壊した斜面箇所を含めて切土として同社が管理しており、崩壊した斜面にはポケット式落石防護網が施工されていた。ポケット式落石防護網はアンカーで上部と左右のみを固定し、下部にアンカーが施工されておらず、ネットは緩めに施工されていた。崩壊した斜面のポケット式落石防護網は破損していた。

斜面上部の脆弱な岩盤であった。なお、斜面上部の脆弱層中には割れ目が数cm以下の間隔で細かく入っており、斜面下部の比較的硬い岩盤は主に3方向の割れ目によりブロック状を呈し、これらの割れ目はやや風化していたことから、斜面崩壊は、斜面上部の脆弱な岩盤が長期にわたる風化の進行により徐々に岩盤内部の強度が低下したことによるものであり、こうした岩盤内部の強度の低下は、斜面の表面には現れにくいものと考えられる。

さらに、本事故を踏まえ、ポケット式落石防護網は落石等を捕捉し土砂等の線路への流入自体は防げるものの、貯留した土砂等がせり出して列車の進路を支障する恐れがあることから、本事故発生場所と同様のポケット式落石防護網が施工されている場所の点検を実施し、不安定な浮石散在部分の除去、必要により風化侵食等による斜面崩壊を抑止するため、吹付工、格子砕工、張コンクリート工の表面被覆工法や落石を検知する装置等の措置を講じることが望ましい。

本件斜面について、斜面崩壊による本件列車の脱線箇所の調査を第三者機関に依頼して技術指導を仰ぎ、復旧対策として風化侵食等を防止するためのモルタル吹付（ラス網<sup>\*17</sup>入り）工法による斜面補強と高耐久仕様の亜鉛アルミメッキ線を使用した非ポケット落石防護網<sup>\*18</sup>を設置した。

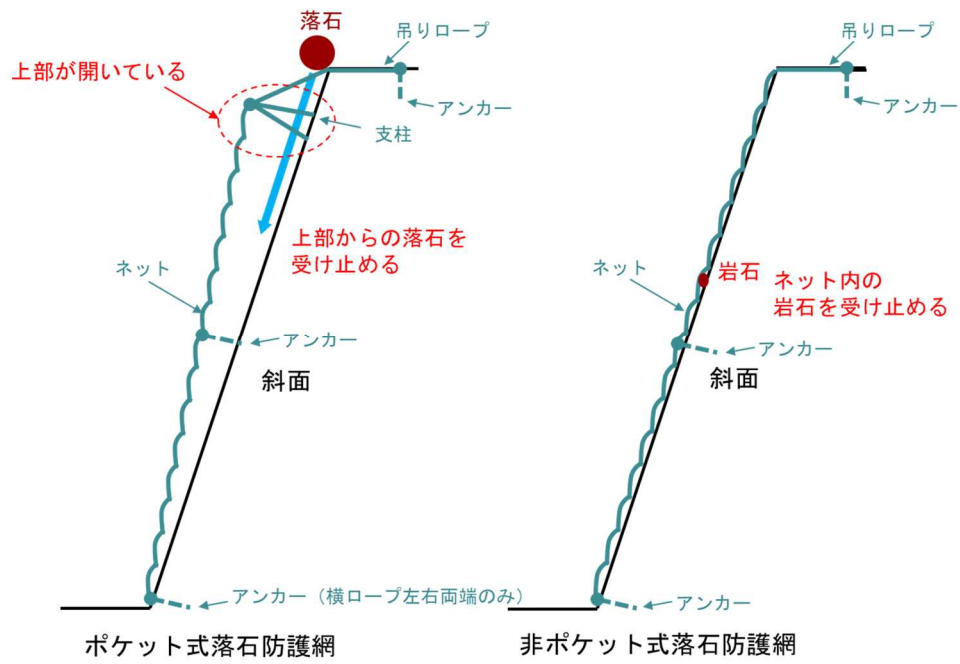
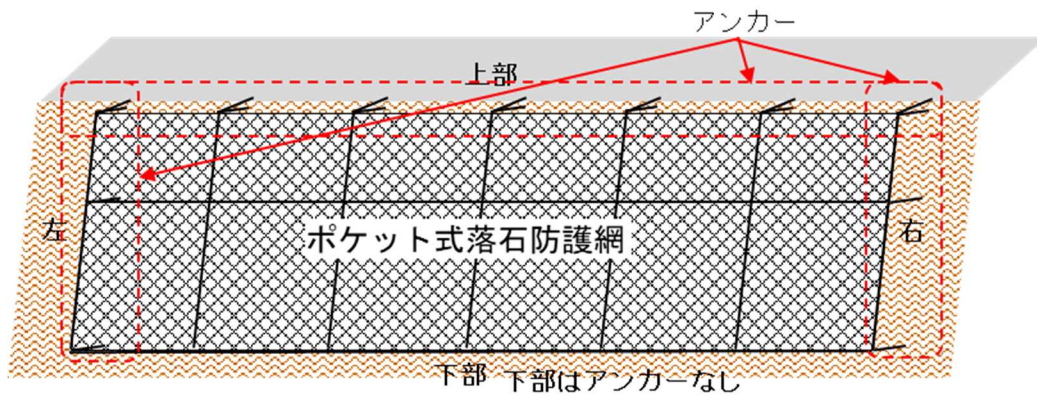
## 付図6 落石防護網の略図

(2) ポケット式落石防護網の固定については、2.3.1(4)①に記述したように、アンカーで上部と左右のみを固定し、下部にアンカーが施工されておらず、ネットは緩めに施工されていたことから、ポケット式落石防護網としては落石等を捕捉する機能は満足していたが、ポケット式落石防護網を固定するアンカーがネットの下部にはなく両端のみであったため落石等を貯留する下部側がより大きく膨らんだ可能性があると考えられる。

また、ポケット式落石防護網の下部にアンカーが設置されなかったことについては、施工する斜面の状態を総合的に勘案し設置の有無を判断しているため、崩壊した斜面は、ポケット式落石防護網を設置する際の設計時に落石だけであれば対策効果は期待できると同社が判断し、同工法において一般的である下部にアンカー設置しない方法により施工したと考えられる。しかし、3.2.2(2)に記述したように、固定するアンカーがネットの下部ではなく両端のみであったため落石等を貯留する下部側がより大きく膨らんだ可能性があることから、下部にアンカーを取り付けることで大きな膨らみを抑制することができたと考えられる。

事故現場付近のポケット式防護網のアンカー固定位置

なお、施工されていたポケット式落石防護網は、崩壊した落石、土砂等を捕捉する機能は満足していたが、「落石対策技術マニュアル」によると、風化侵食に対する効果は、表面被覆の工法に比べて劣ることから、風化による斜面崩壊が発生した場合、ポケット式落石防護網に岩塊、土砂等が貯留してせり出し、列車の進路を支障してしまうことが考えられる。このため、ポケット式落石防護網で施工されている場所の点検を実施し、不安定な浮石散在部分の除去、必要により風化侵食等による斜面崩壊を抑止するため、吹付工、格子砕工、張コンクリート工の表面被覆工法や落石を検知する装置等の措置を講じることが望ましい。

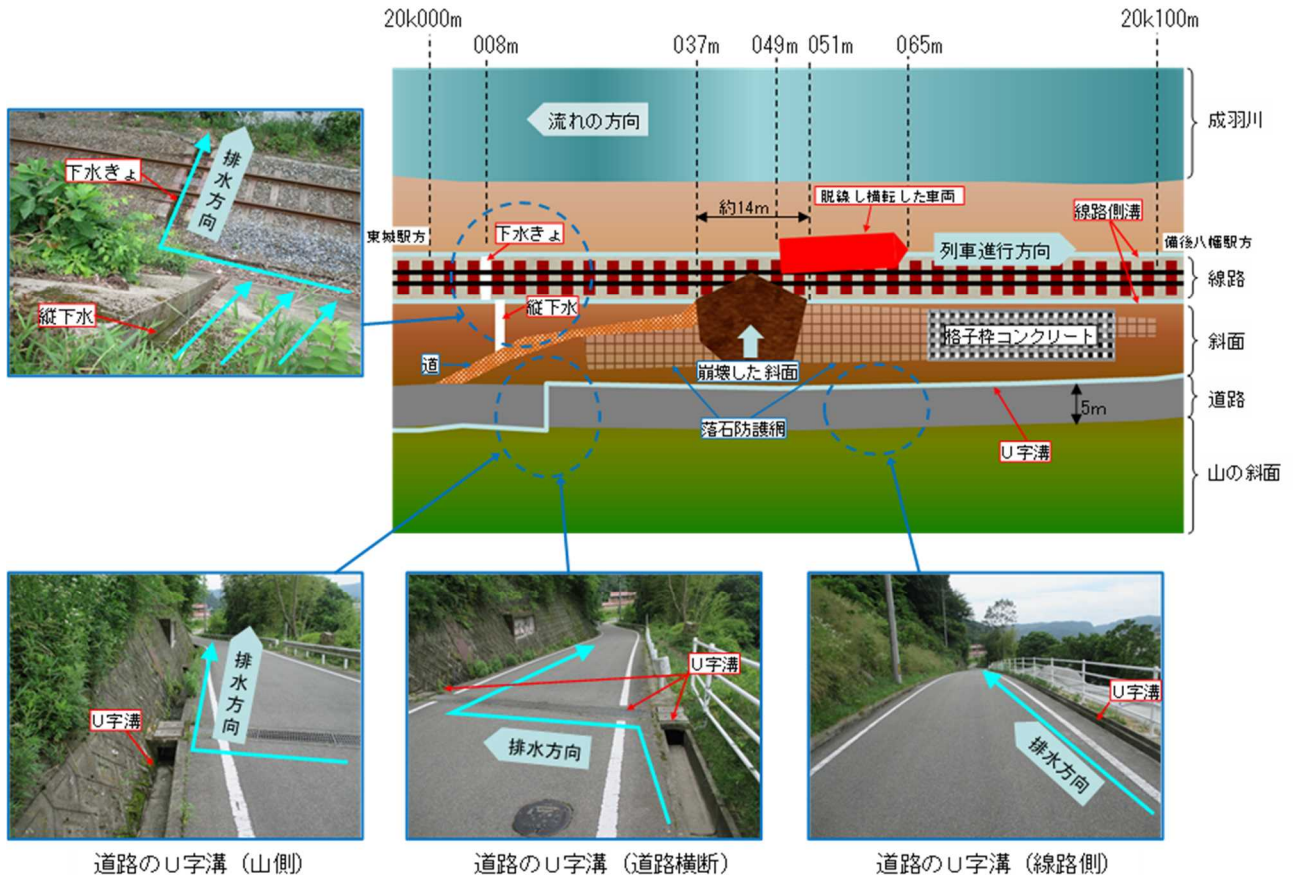
## 付図7 排水設備の状況

崩壊した斜面の上部のり肩は幅員約1.6mの土手、その先に幅員約5mの道路が敷設され、土手と道路の間には排水を行うためのU字溝が設置されている。道路は、斜面の土手より1.1m低い位置にあり、本事故現場付近の道路の排水は、道路の傾斜によって東城駅方面に流れている。また、崩壊した

斜面の排水は、線路の側面に素掘りされた線路側溝を流れ、線路を横断した<sup>げすい</sup>下水きょを通り河川に排水されている。

また、本事故発生後の現場調査では、下水きょやU字溝に土砂等の堆積はなく水の流れに問題はなかった。

から、崩壊した斜面に対して降雨による排水の状況に問題はなかったと考えられる。

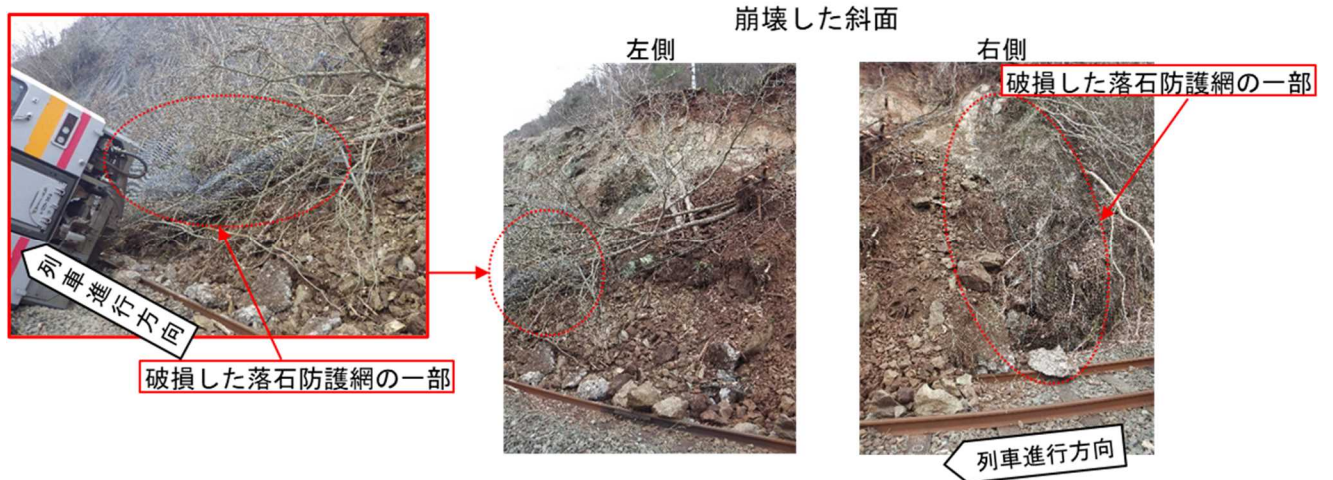
## 付図8 ポケット式落石防護網の損傷状況

③ 2.5.2に記述したように、車両右側の先頭部にポケット式落石防護網が付着し、車両右側の側面に損傷箇所が多く見られたことから、ポケット式落石防護網に貯留した土砂等がせり出し、列車の進路を支障したことにより本件列車と接触した。その際にポケット式落石防護網が車両右側の先頭部に引っ掛かり、土砂等とともに引っ張られて破損して、さらに斜面崩壊の規模が拡大したと考えられる。

保線区等検査員に対して、ポケット式落石防護網のある斜面の検査を実施する場合、検査時の着眼点に「ポケット式落石防護網の背面の土石の貯留状況とワイヤーネットの緊張状況」等を追加して実施させることを徹底した。

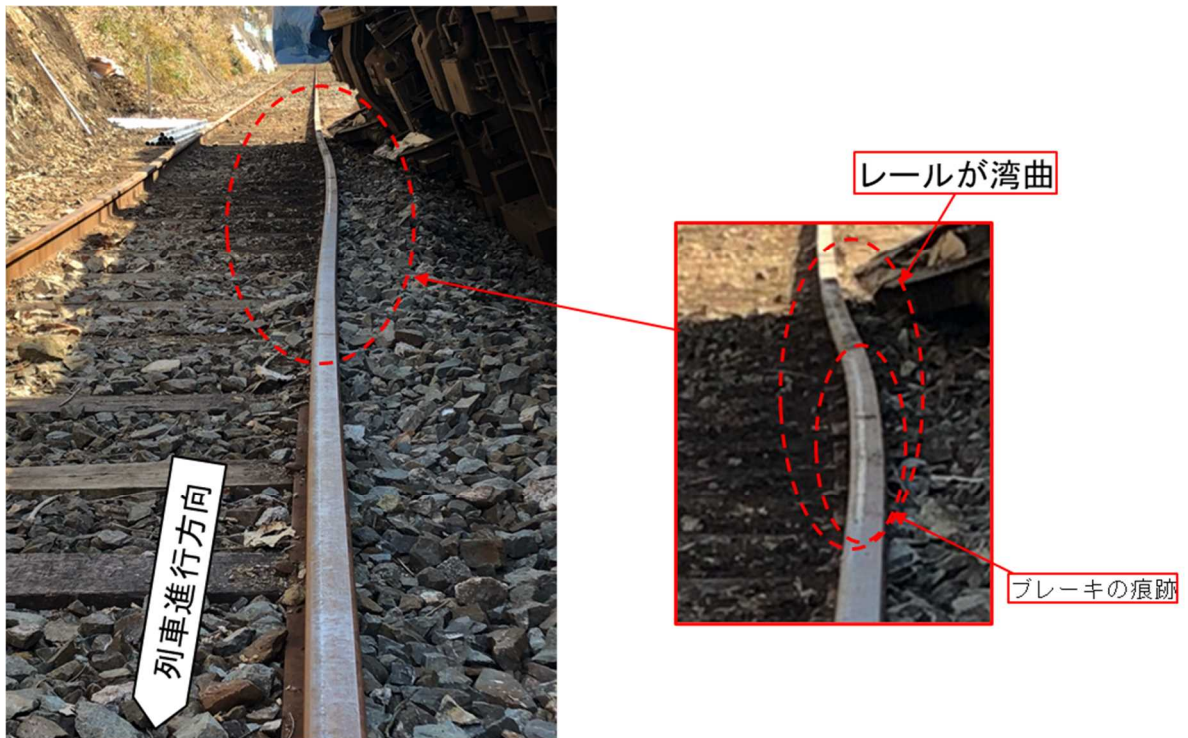
付図9 軌道の主な損傷状況

- ① 20k060m付近の左レールにブレーキの痕跡があった。
- ② 20k057m付近の左レールが湾曲していた。

- ③ 20k049m付近から20k054m付近のまくらぎの左レール外側が破損していた。
- ④ 20k051m付近から20k054m付近のまくらぎにまくらぎ直角変位\*12があった。

20k042m付近、20k045m付近及び20k053m付近の左レールに車輪の痕跡があった。土砂等流入箇所前後のレール頭頂面に、車輪フランジの走行痕は認められなかった。

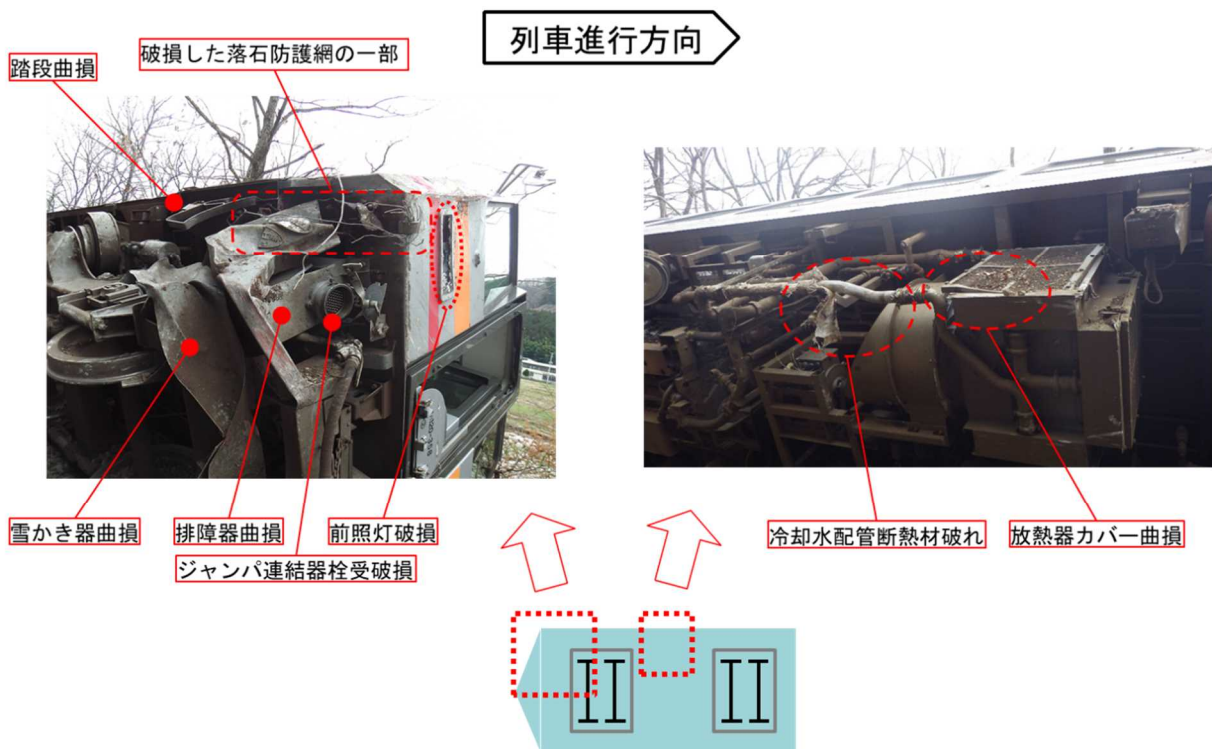
付図10 車両の主な損傷状況

車両における主な損傷状況は、車両右側の先頭部にポケット式落石防護網が付着し、車両右側の側面に損傷箇所が多く見られ、横転した後輪側の車輪には土砂等が堆積していた。また、本件列車が横転したため、車両下部の燃料タンクのふたからタンク内の軽油が流出した。

その他、冷却水配管断熱材破れ、放熱器カバー曲損、排障器曲損、雪かき器曲損、ジャンパ連結器栓受破損、前照灯破損、踏段曲損等が発生していた。
