鉄 道 事 故 調 査 報 告 書

II 長良川鉄道株式会社 越美南線
美濃太田駅構内
列車脱線事故

鉄道事故調査報告書

事故種類：列車脱線事故

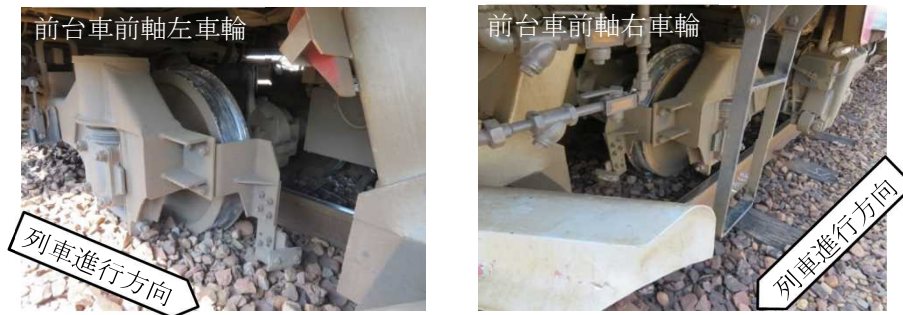
図1 脱線の状況

本件車両の前台車前軸は0k272m付近で、また、同後軸は0k274m付近で、それぞれ右側に脱線していた(図1 参照)。車輪のレールからの離れは、前台車前軸が290mm、同後軸が195mmであった。

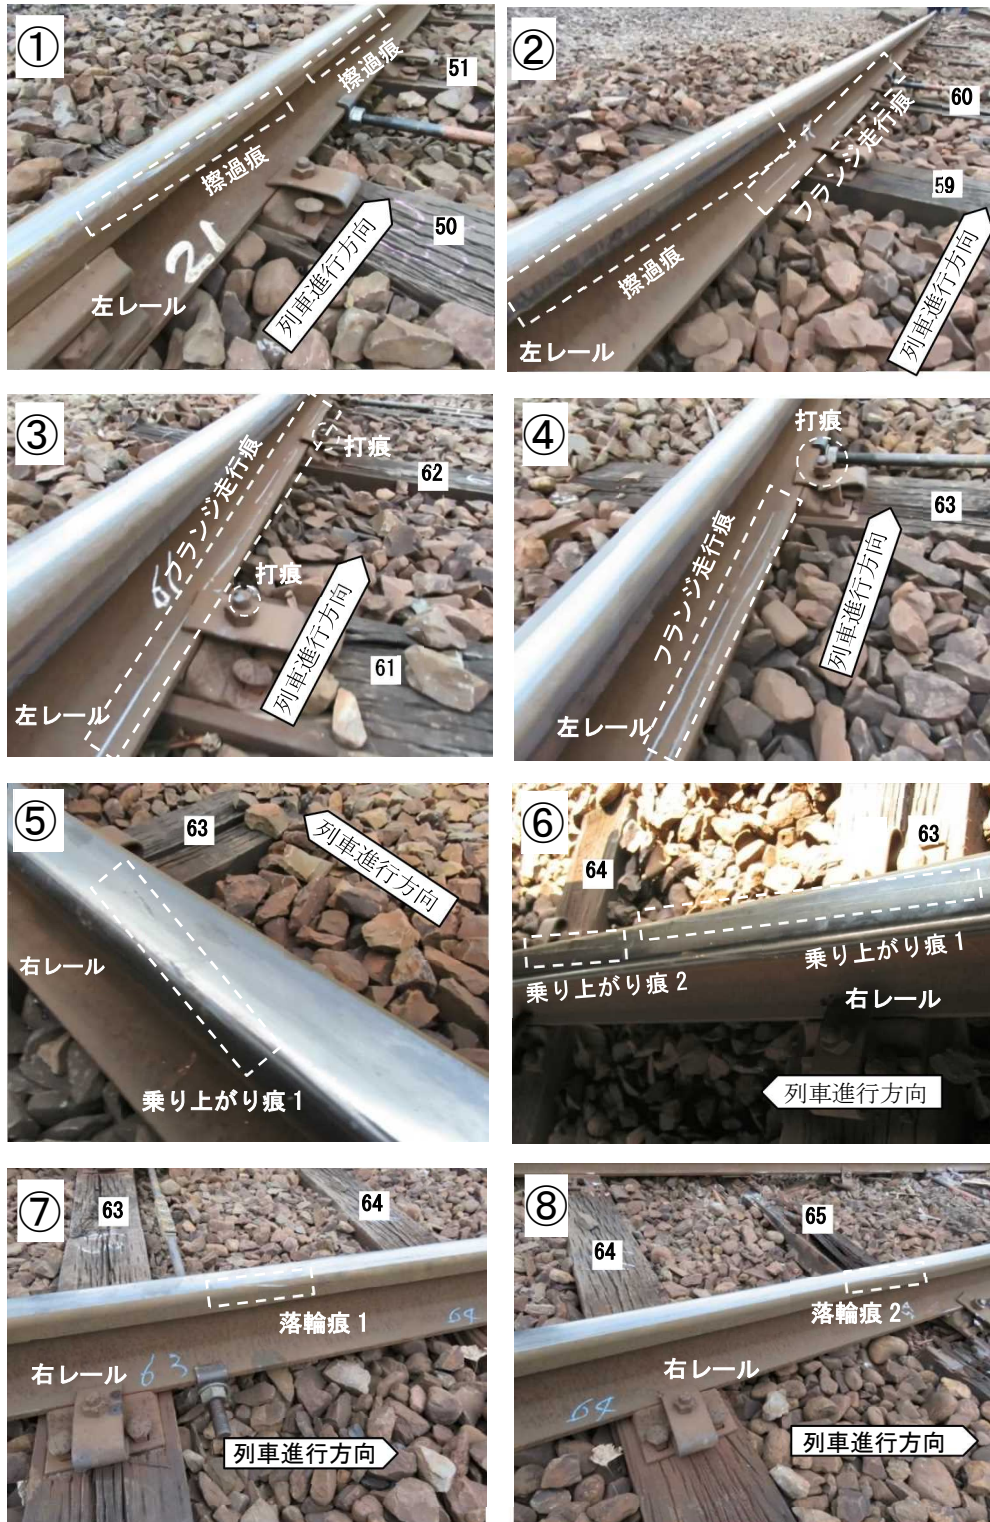
図5 脱線の痕跡

- (1) 0k291m（まくらぎ番号50）付近～0k285m（まくらぎ番号59）付近の左レールゲージコーナー^{*9}側の頭部側面には、左車輪が軌間内に落下しかかって左車輪の表リム面が接触したと見られる擦過痕が認められた。また、0k285m付近から美濃太田駅方の左レールゲージコーナー側の頭部側面にも同様の擦過痕はあったが、断続的かつ不明瞭な状態であった（図5①、② 参照）。なお、0k291m付近よりも前平公園駅方の左右レールには、同様の擦過痕は認められなかった。
- (2) 0k285m付近～0k283m付近の左レール底部（軌間内側）には左車輪のフランジが走行したと見られる痕跡が1本、0k283m付近～0k282m付近には同様の痕跡が2本認められた（図5②、③、④ 参照）。
- (3) 0k282m付近～0k281m付近と0k281m付近～0k280m付近の右レールゲージコーナー側の頭部側面及び頭頂面上には、右車輪が乗り上がった痕跡があった。さらに、0k281m付近と0k280m付近の右レールフィールドコーナー^{*10}側の頭部側面には、右車輪が軌間外に落下した際に付いたと見られる痕跡が認められた（図5⑤、⑥、⑦、⑧ 参照）。
- (4) 上述した(2)(3)において車輪が落下したと見られる位置から本件車両の前台車前軸が停止していた位置（0k272m付近）までの間のまくらぎ及びレール締結装置には、フランジが走行したと見られる痕跡が断続的に認められた。

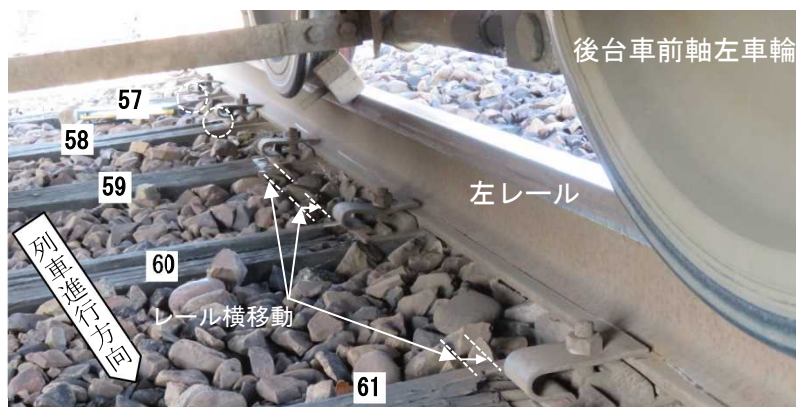
図6 レール横移動の痕跡

(5) 0 k 2 9 1 m付近～0 k 2 8 3 m付近のまくらぎにはレール横移動の痕跡が複数認められた (図6 参照)。

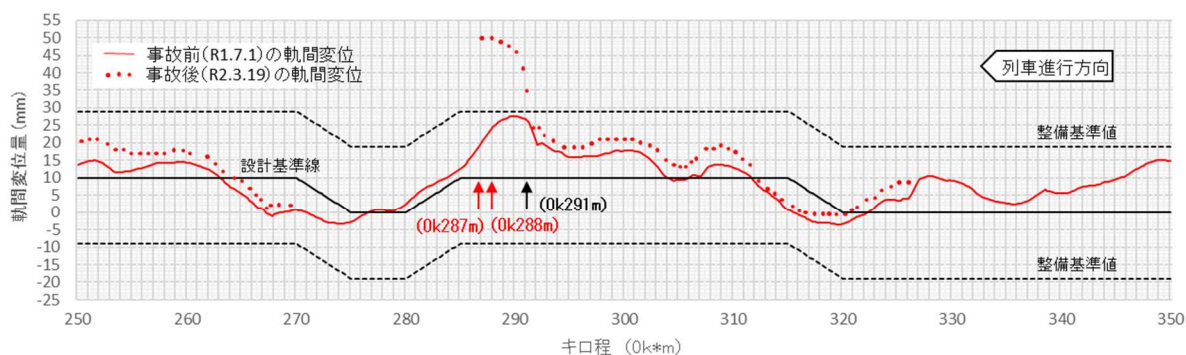
図7 事故前の軌道変位(軌間変位)と事故後の軌道変位(軌間変位)

① 軌間変位は、事故前の軌道変位と比較して、0k291m付近より前平公園駅方及び0k270m付近より美濃太田駅方で5~10mm程度増大していたが、0k291m付近において急激に増大し、同地点のスラック10mmと整備基準値(静的値)19mmを合わせた29mmを6mm超過した+35mmであった。また、スラック10mmを含めた軌間変位の最大値は、0k288m付近及び0k287m付近において計測された50mmであった(図7 参照)。

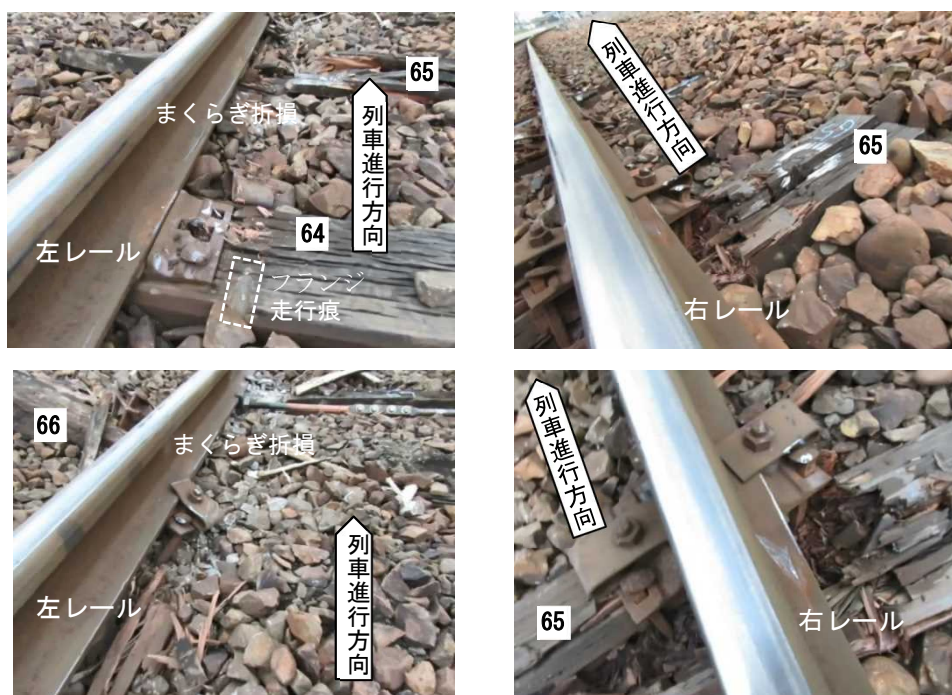
図8 軌道の損傷状況

- ① まくらぎについては、0 k 2 9 4 m～0 k 2 7 6 mの木まくらぎ26本（まくらぎ番号45～70）を調査したところ、腐食及びひび割れ等が散見され、車輪フランジが走行したと見られる木まくらぎの折損が数箇所発生していた（図8 参照）。

不良まくらぎの端部に付される判定ランクに基づいた印（以下「C印」という。）は、不良まくらぎの大部分において確認できたが、その表示は「○」（2.8.2の表8～表10に記述した判定ランクA～C中のC：処置基準は経過監視）であった。同社によると、C印は整備の請負業者が分かるように定期検査の際に付しているが、消えてしまうことがあるとのことであった。

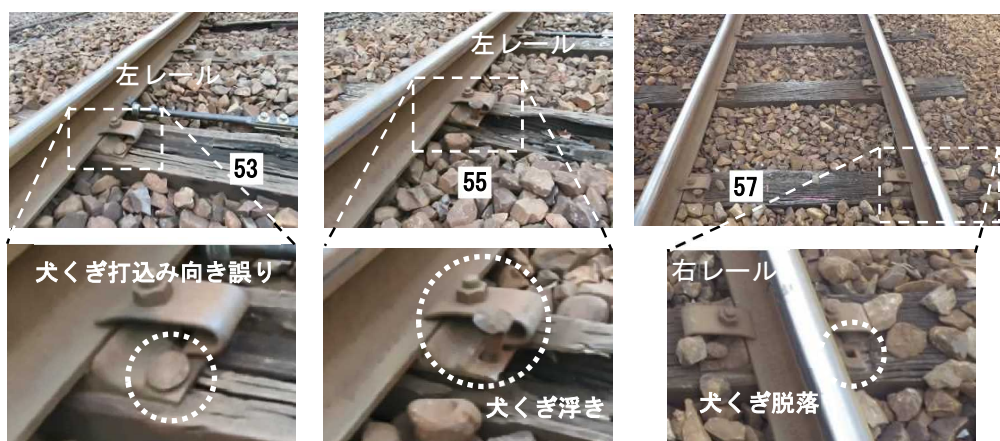
図9 脱線開始地点の手前のまくらぎに打ち込まれていた犬くぎの例

- ② レール締結装置については、レール締結ボルトに車輪フランジが接触した結果生じたと見られる損傷が多数認められたが、それ以外に目立った変形や損傷はなかった。しかし、左右のレールにおいて犬くぎが、浮いている状態、打込み向きに誤りがある状態、脱落している状態が確認されるなど、締結状態の不良と見られる箇所が複数あった（図9 参照）。
- ③ レールについては、摩耗及び損傷の異常は見られなかった。

また、2.3.3(4)に記述したように、工務区において犬くぎの打込み方法についても正確な知識が欠けていた。

まくらぎ等の軌道材料検査や線路徒歩巡視等の際には、まくらぎの腐食や犬くぎ浮き等の状況に注意し、必要があればまくらぎ交換、犬くぎの打締め及び打替え等を可能な限り早期に実施し、必要なレール締結力を確保する。また、レールの締結方法については、軌間拡大が懸念される急曲線等は優先的に犬くぎ打込み標準に基づいた増打ちを行い、かつ正しく犬くぎを打ち込むことによってレール締結力を増大させる。

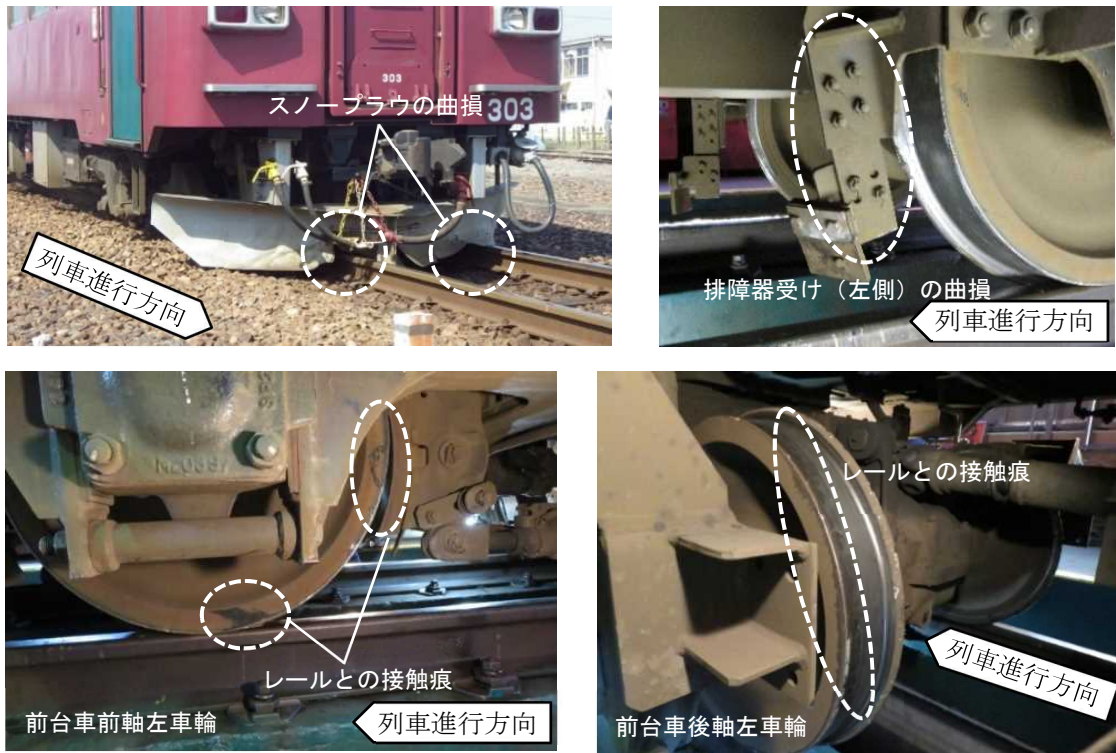
図 1.1 本件車両の損傷及び痕跡

- (1) 本件車両の美濃太田駅方スノープラウが曲損した。また、左右の排障器受けが曲損した。
- (2) 本件車両の前台車全2軸の車輪フランジ先端部にはバラスト上を走行した際に生じたと見られる痕跡が全周に渡って認められた。
- (3) 本件車両の前台車前軸及び同後軸の左車輪の表リム面に擦過痕が認められた。

なお、本件車両において車両から落失した部品等は確認されておらず、空気ばねに傷はあったものの、エア漏れはなかった。

なお、本件車両の損傷状況は2.4.3に記述したとおりであることから、本件車両の損傷は脱線発生後の走行によって生じたものであると考えられる。

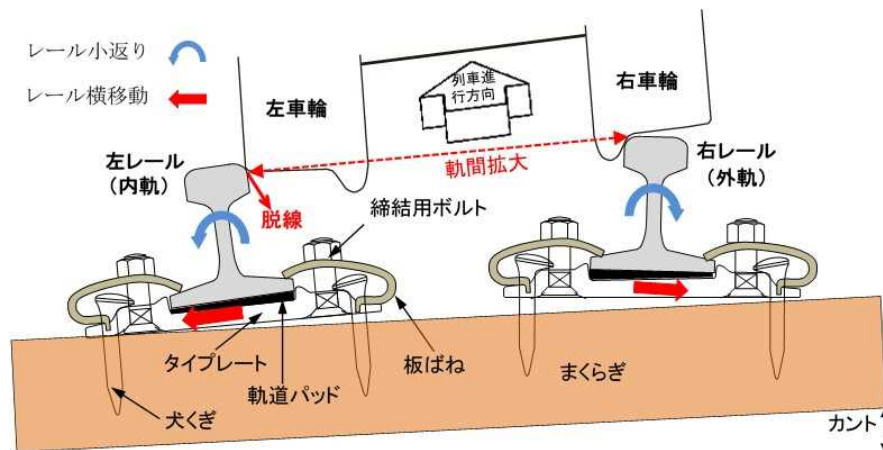
図12 脱線開始地点付近の状況

3.2.2に記述したように、本件車両の前台車全2軸の左車輪が0 k 2 9 1 m付近～0 k 2 8 5 m付近において軌間内に落下しかかった状態となり、0 k 2 8 5 m付近及び0 k 2 8 3 m付近で軌間内に完全に落下したことは、同区間は2.3.4.1(2)①に記述したように、不良まくらぎが8本連続していた区間（0 k 2 9 2 m～0 k 2 8 8 m）付近であることから、列車走行時の横圧による^{おうあつ}‘レール小返り^{*13}及びレール横移動’（以下「レール小返り等」という。）によって発生した動的な軌間拡大^{*14}が関与しているものと考えられる（図12 参照）。

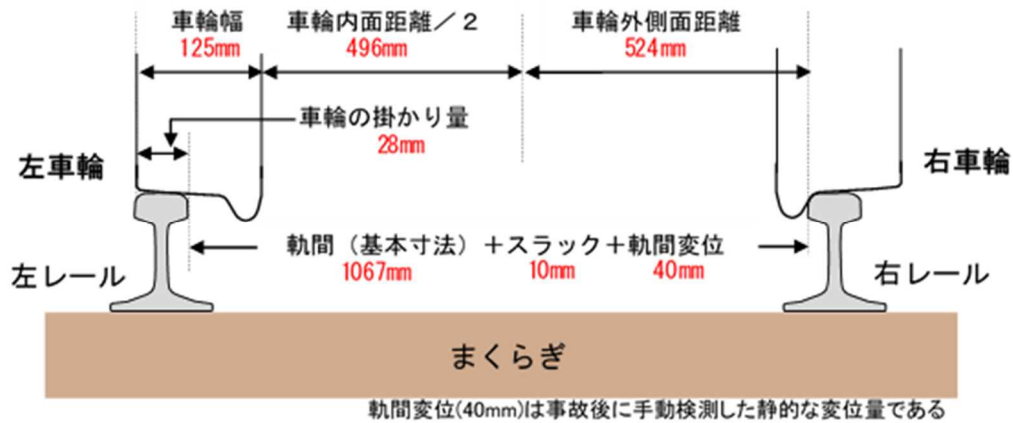
図1 3 推測される軌間拡大の状態

脱線の影響を含む可能性はあるものの、2.3.4.4(1)①に記述したように、脱線開始地点から脱線確定地点の間で事故後に測定されたスラックを含む静的軌間変位から算出される軌間寸法の最大値は、脱線開始地点から3 m～4 m美濃太田駅寄りの付近において+50 mm（スラック10 mm、軌間変位40 mm）であったことから1,117 mmとなる。一方、輪軸寸法は、2.4.2表7に示した、事故後に測定された本件車両の前台車前軸の輪軸寸法から1,145 mmとなることから、事故後の脱

線開始地点から3 m～4 m美濃太田駅寄りの付近における車輪のレールへの掛かり量は、計算上28 mm となり、軌間内脱線に至らない値である。

しかしながら、現実には脱線が発生していること及び計算に使用した軌間変位量は静的値であることから、脱線開始地点から3 m～4 m美濃太田駅方の軌間変位量は、列車走行時に生じたレール小返り等によって動的に28 mm を超過するまで拡大したものと考えられる。

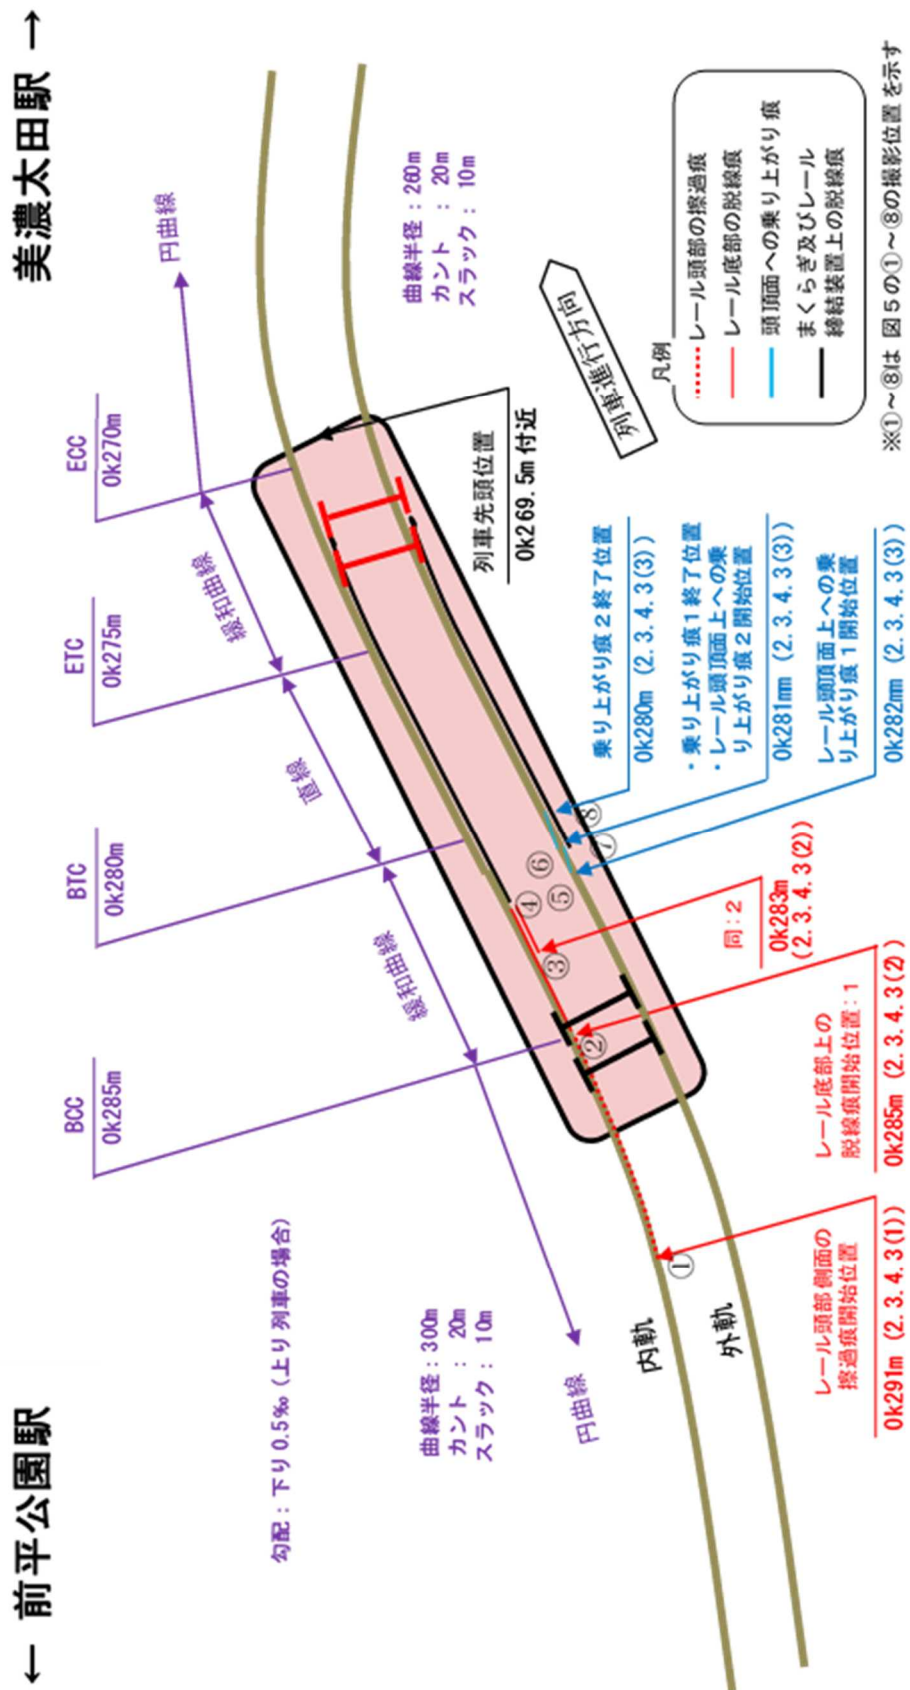
付図3 事故現場の概略と脱線の痕跡

上記(1)～(6)から、脱線した輪軸は本件車両前台車の全2軸のみで、0 k 2 9 1 m付近～0 k 2 8 5 m付近まで左車輪が軌間内に落下しかかった状態となり、0 k 2 8 5 m付近及び0 k 2 8 3 m付近から左車輪が軌間内に完全に落下した状態となって、軌間を押し広げながら走行したものと考えられる。その際、輪軸に右向きの力が加わったことによって右車輪は、0 k 2 8 2 m付近及び0 k 2 8 1 m付近で右レールに乗り上がり、0 k 2 8 1 m付近及び0 k 2 8 0 m付近で軌間外へ落下して、そのまま0 k 2 7 2 m付近まで走行したものと考えられる。

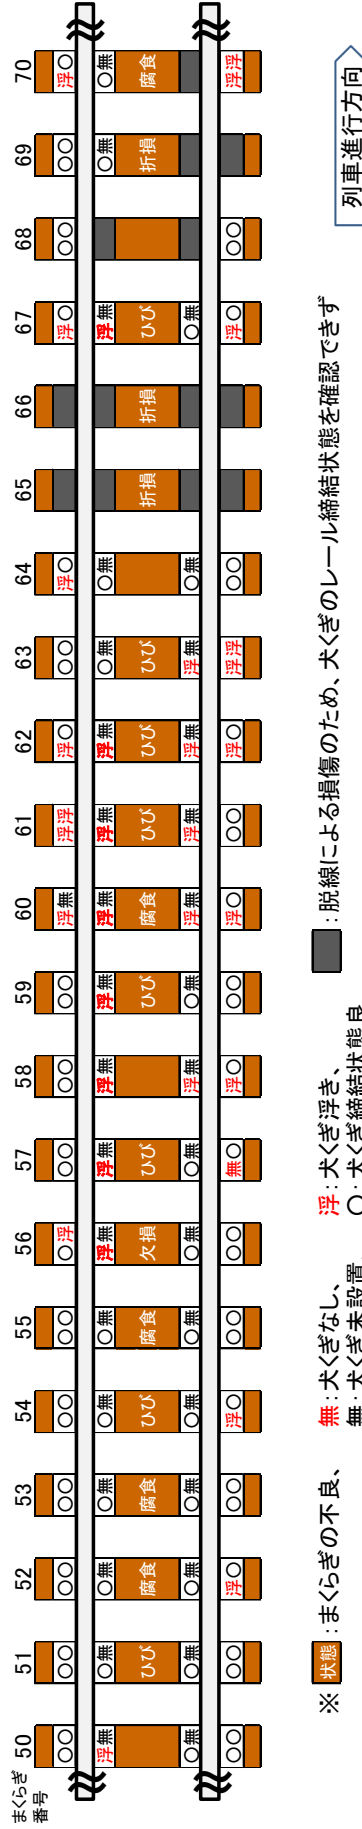
付図7 現場調査時の事故現場付近のまくらぎ及び犬ぎの状態

※ 本図は、当委員会が事故後の調査の際に評価した結果であり、同社の定期検査時の結果と一致するものではない。
