鉄 道 事 故 調 査 報 告 書

III 東日本旅客鉄道株式会社 外房線
安房鴨川駅～安房天津駅間
列車脱線事故

鉄道事故調査報告書

事故種類：列車脱線事故

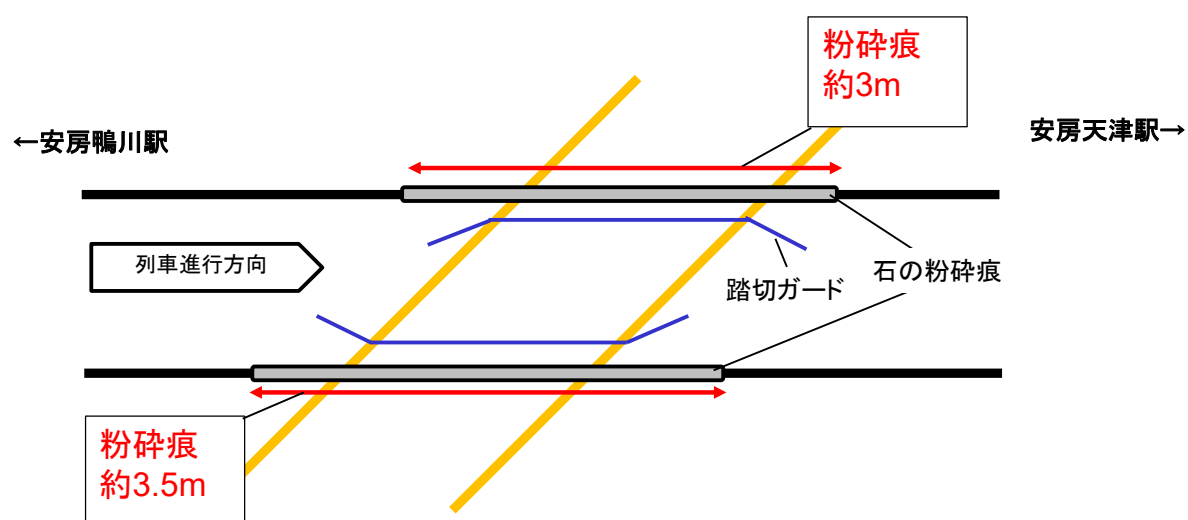
図5 本件踏切の概況（平面図）

- (1) 本件踏切付近の91k536.5mの左レールのゲージコーナー^{*17}には、車輪フランジが接触した痕跡が確認され、この痕跡から列車進行方向に向けて、左レールの頭頂面を車輪フランジが走行した痕跡があった。なお、これよりも手前（安房鴨川駅方）には脱線に関する痕跡はなかった。
- (2) 91k525mの左レールの左側のまくらぎ上に車輪が落下した痕跡が認められた。この痕跡から列車停止位置に至るまでの軌道上において、左レール及び右レールの左側を、脱線した車輪が走行した複数の痕跡があった。
- (3) 91k523.1mの左レールのゲージコーナーに、車輪フランジが接触した痕跡があり、この痕跡は、レール頭頂面上を列車進行方向に向けて続いていた。
- (4) 本件踏切内及びその前後周辺のレール頭頂面に複数の石の粉砕痕があった。また、右レール頭頂面上の粉砕痕の始点及び終点は、左レール頭頂面上の粉砕痕よりも安房鴨川駅方にあった。（図5 参照）
- (5) 本件踏切内のレール頭頂面周辺及びフランジウェイ^{*18}内に石の欠片があった。
- (6) 本件列車の1列車前の列車運行状況は、15時11分ごろに下り第255M列車が本事故現場付近を走行しており、同列車の運転士は、異常はなかったと報告している。

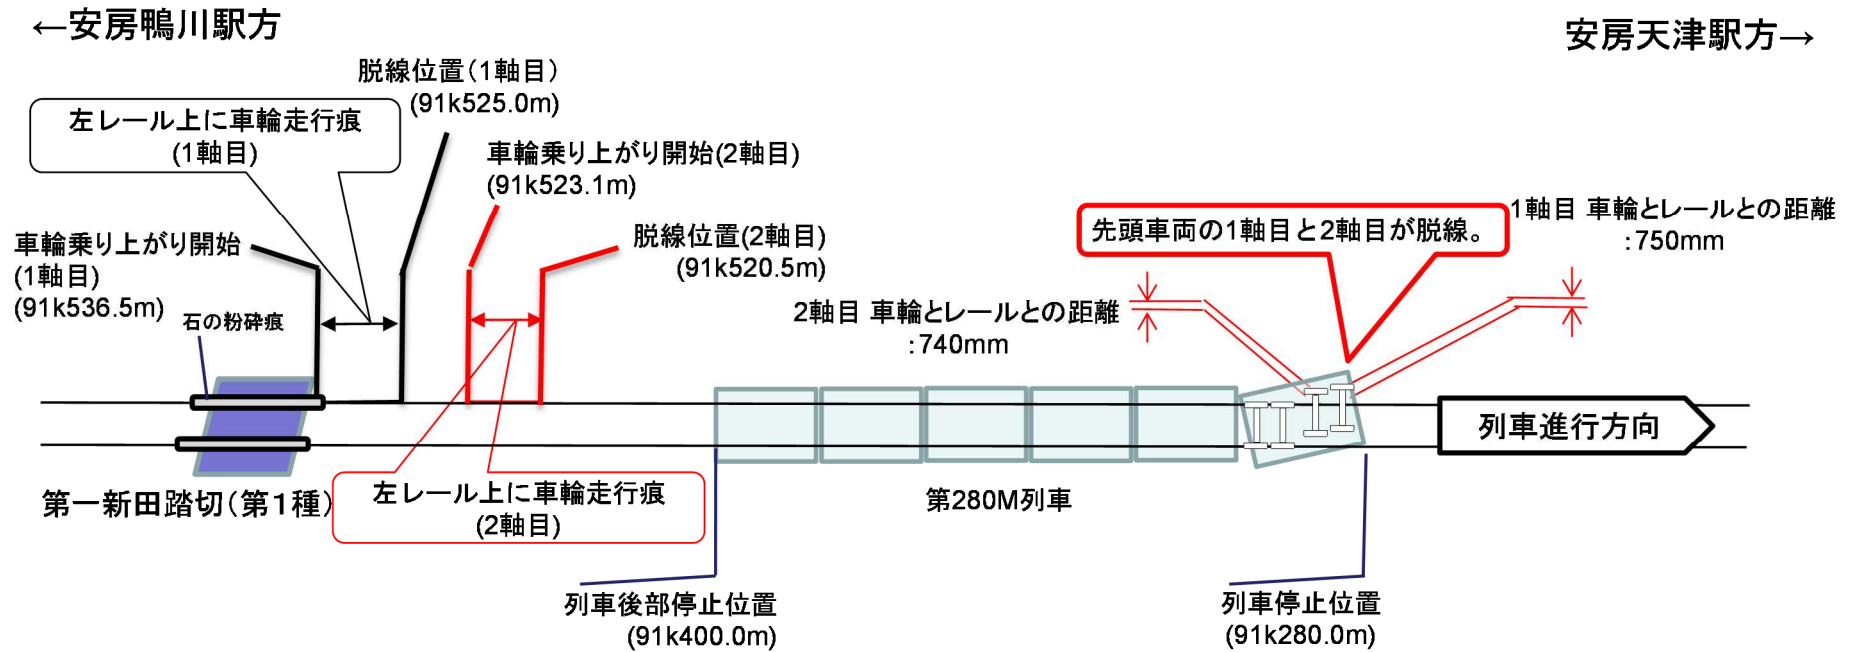
付図3 事故現場の概況

- (1) 本件列車の停止位置は、本件車両の前端が91k280m付近、最後尾車両の後端は91k400m付近であった。
- (2) 本件車両の前台車全2軸が左側に脱線し、各車輪のレールからの距離は、第1軸：約750mm、第2軸：約740mmであった。

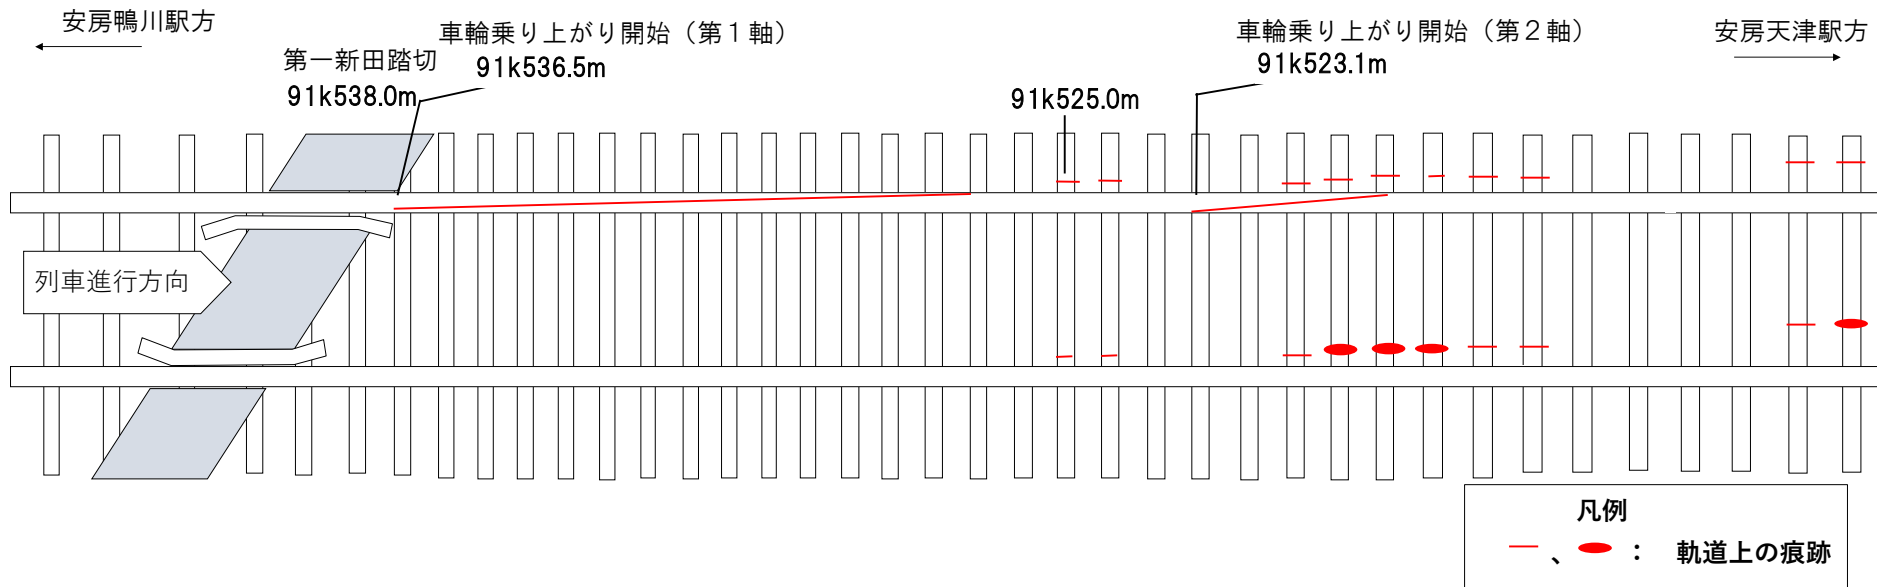
付図4 脱線地点付近の軌道の損傷状況

- (1) 3.1.1に記述したように、脱線開始地点は91k536.5m付近と推定されること、
- (2) 2.4.1(2)に記述したように、91k525mの左レールの左側のまくらぎ上に車輪が落下した痕跡が認められたこと、
- (3) 2.4.1(3)に記述したように、91k523.1mの左レールのゲージコーナーに、車輪フランジが接触した痕跡があり、この痕跡は、レール頭頂面上を列車進行方向に向けて続いていたこと

から、本件列車は、本件車両の前台車第1軸が91k525m付近で左側に脱線し、続いて同台車第2軸が91k523.1m付近で脱線を開始して左側に脱線したものと考えられる。

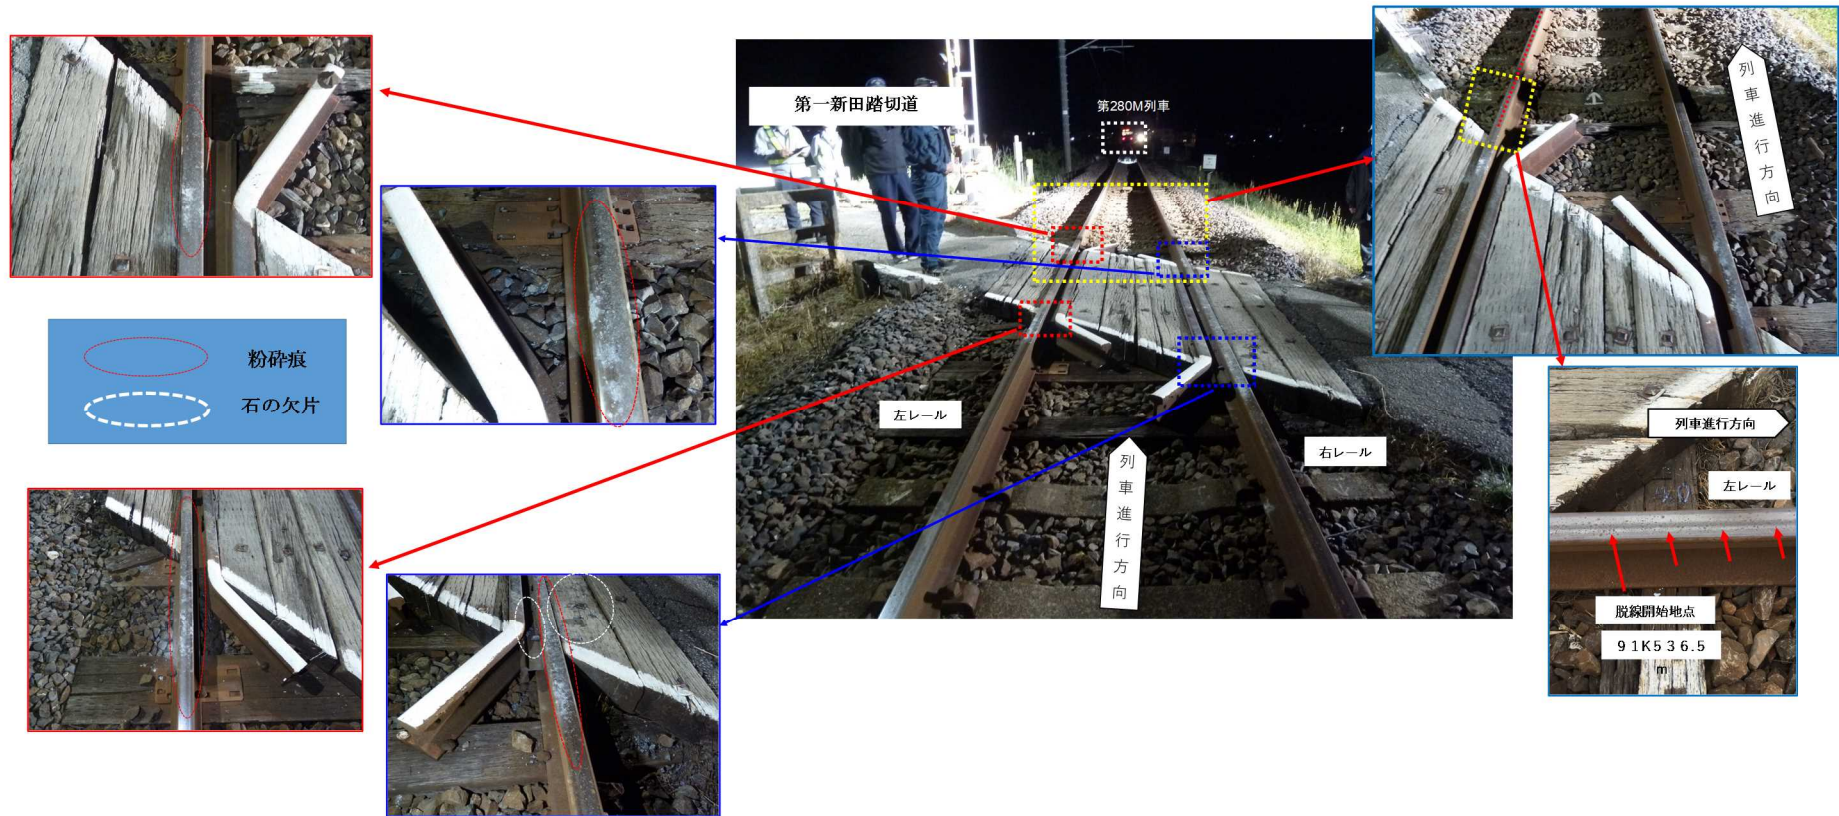
付図5 事故後の第一新田踏切道の状況

その後、輸送指令に、本件踏切通過時に異常な音を感知し脱線したことを伝え、輸送指令の指示により、乗客の人数及びけがの状況の確認を本件車掌に依頼した後、本件運転士とともに降車し、車両の状態及び軌道の状況を確認した。本件車両の前台車が脱線していること、複数のまくらぎが損傷していることを発見するとともに、本件踏切の状況を確認すると、本件踏切内のレール頭頂面に複数の石の粉碎痕があった。

- (1) 2.4.1(4)に記述したように、本件踏切内及びその前後周辺のレール頭頂面に複数の石の粉砕痕があったこと、
- (2) 2.4.1(5)に記述したように、本件踏切内のレール頭頂面周辺及びフランジウェイ内に石の欠片があったこと、
- (3) 2.7(2)に記述したように、石の欠片は本件踏切近傍に散布されたバラストに由来する可能性が考えられること、
- (4) 2.7(4)に記述したように、千葉県警察によると、石の欠片はバラストに使用している石と同種のものである可能性があること、
- (5) 2.3.3.2に記述した表7の輪重測定結果より、輪重は平均すると33.0kNであり、一般的に車輪とレールの接触面積は100mm²程度であるので、車輪がバラスト上を走行したときの圧力は、約330N/mm²になること、
- (6) 2.7に記述したように、砂岩の圧縮強度は95.0N/mm²であり、上記(5)に記述した圧力より小さいことから、車輪がバラストを粉砕したと考えられること

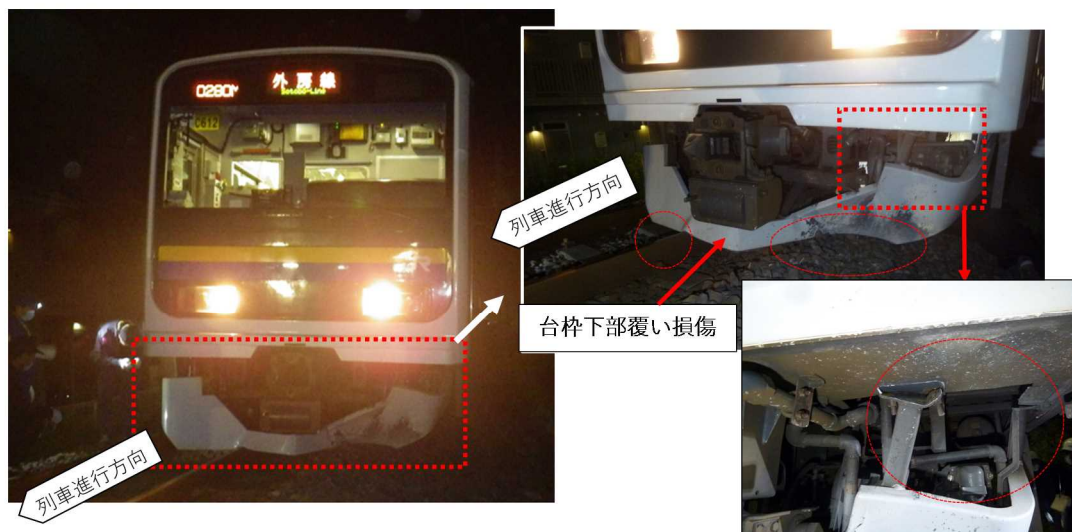
付図7 車両の損傷状況

- (1) 本件車両の前側の台枠下部覆いに大きな損傷が認められた。(左側下部、右側下部及び左側取付部)
- (2) 本件車両の前台車に、以下の損傷等が認められた。
 - ① 排障器の曲損(第1軸左側)
 - ② 制輪子の落失(第2軸左側)
 - ③ 配線の擦過痕(第2軸左側)
 - ④ 自動高さ調整弁調整棒受の曲損(前台車左側)
 - ⑤ ブレーキディスクの損傷(第1軸)
- (3) 本件車両及び2両目の全軸の車輪踏面に傷入りが認められた。

2.4.2に記述した前側の台枠下部覆いの左側下部の損傷は、脱線後、車体が左側に傾いた後、バラストを抱え込んだため生じたものであり、また、右側下部の損傷は、脱線後に左レール頭頂面と接触しながら走行した結果生じたものであると考えられる。また、前台車における損傷等は、脱線した状態で走行した際に地上設備等と接触及び衝撃したことによって生じたものと考えられる。

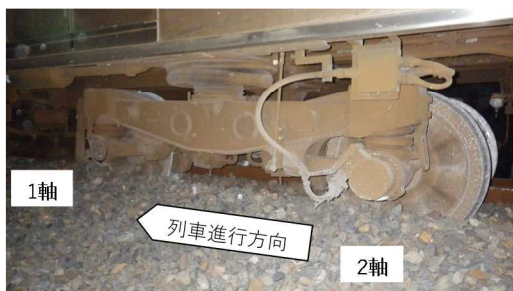
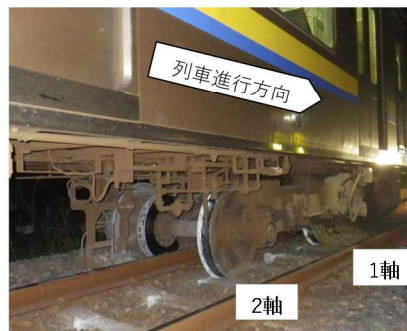
排障器損傷 (第1軸左側)

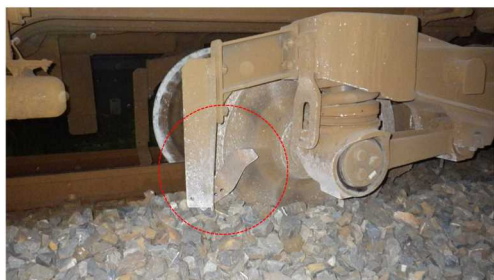
制輪子落失 (第2軸左側)

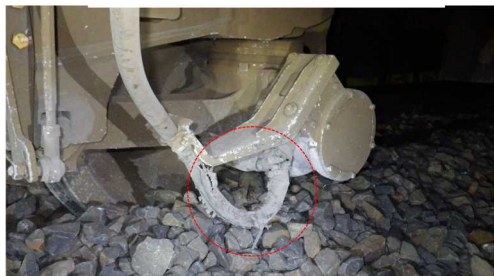
(停車列車脇、進行左側に落下)
