鉄道事故調査報告書

II 東日本旅客鉄道株式会社 常磐線 土浦駅～神立駅間
列車脱線事故

事故種類：列車脱線事故

発生日時：令和3年3月26日 0時07分ごろ

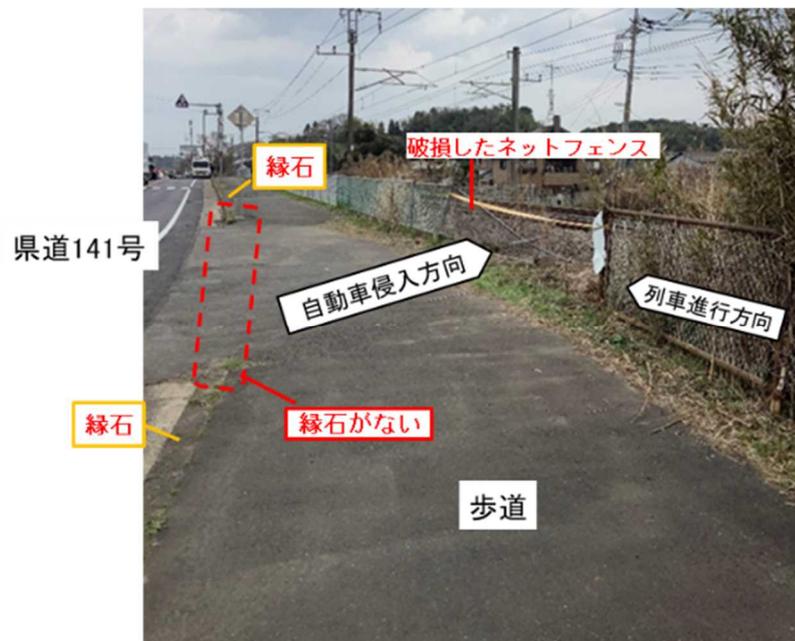
図2 事故現場付近の状況

また、事故現場付近には、昭和 54 年 6 月まで踏切道があり、本件自動車が侵入した付近の歩道と線路の間にはネットフェンスが設置されているが、歩道と車道の間には、図 2 に示すように縁石が設置されていない状態である。

また、2.3(1)に記述したように、事故現場付近では、歩道と車道との間に縁石が設置されていないことから、本件自動車にとっても(本件自動車以外も同様)、侵入しやすい場所だったと考えられる。このため、道路管理者は、事故を未然に防ぐために、自動車運転者が安全に運転できるよう注意喚起すべき場所については、音や振動で知らせるランブルストリップ^{*5}、道路鋸等や線形などを明示する視線誘導標等の設置措置を講ずることが望ましい。さらに、線路に侵入するおそれのある箇所においては、自動車等が侵入できないようにネットフェンスより強固な防護柵(ガードレール等)の設置措置を講ずることが望ましい。

本事故は、普通自動車がネットフェンスを突き破って線路内に侵入したことにより起きたことから、道路管理者は、事故を未然に防ぐために、自動車運転者が安全に運転できるよう注意喚起すべき場所については、音や振動で知らせるランブルストリップス、道路鋸等や線形などを明示する視線誘導標等の設置措置を講ずることが望ましい。さらに、自動車が線路内に侵入するおそれのある箇所については、ネットフェンスより強固な防護柵(ガードレール等)の設置措置を講ずることが望ましい。

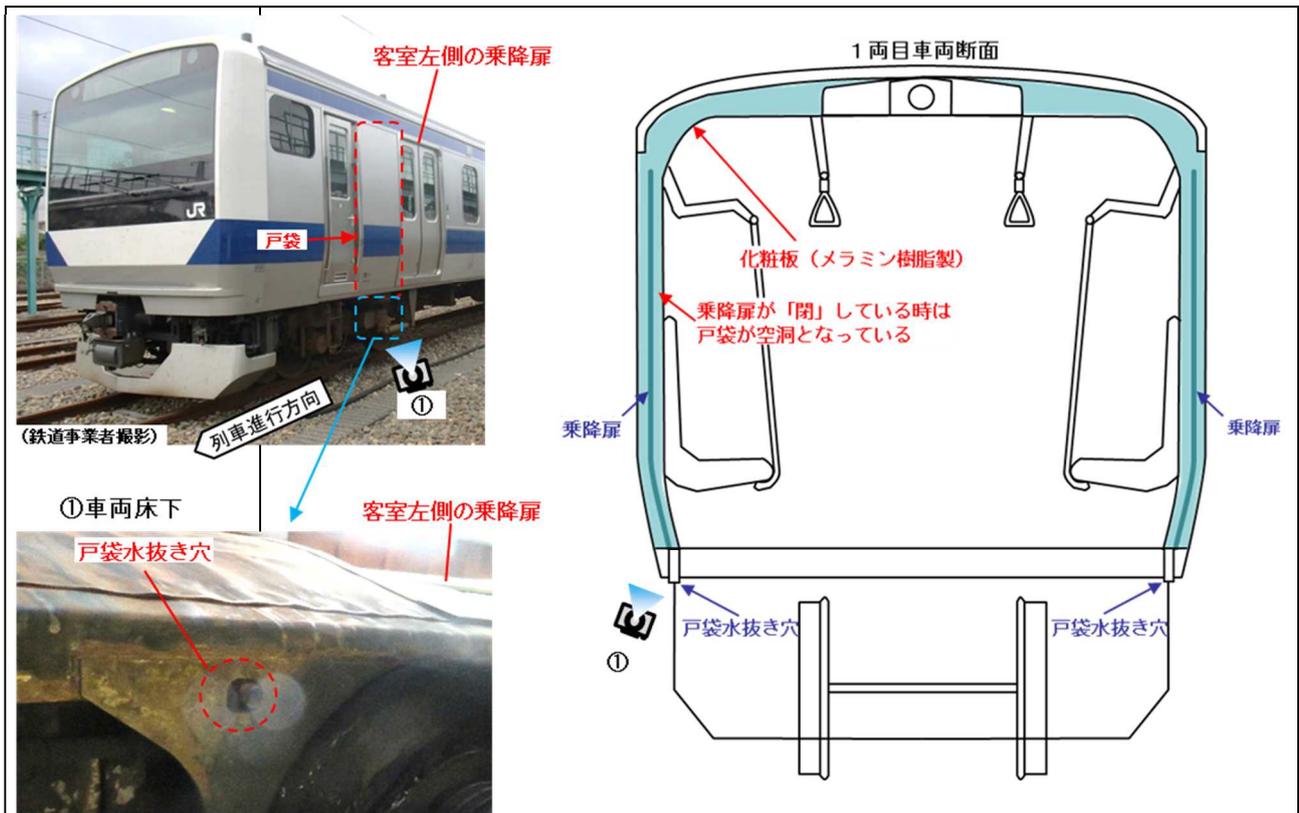
図4 戸袋の水抜き穴

車両の乗降扉の側引戸が開扉したときに収納する戸袋*2の下部には、図4に示すように雨水が溜まることのないよう外気と通じる水抜き穴が設置されている。

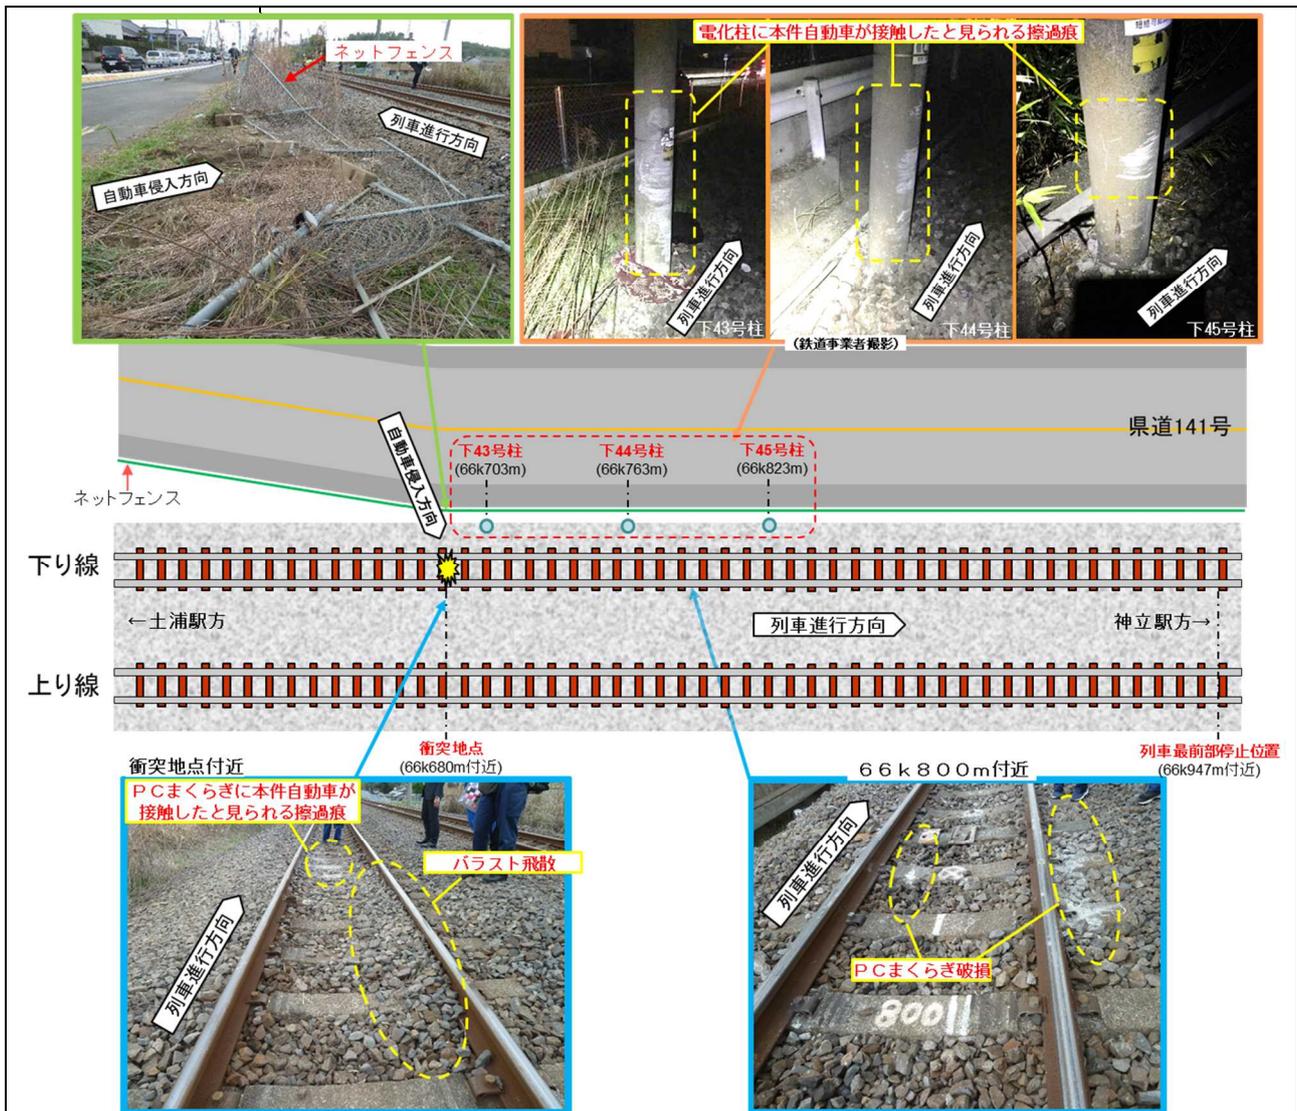
図5 鉄道施設の主な損傷状況

- ① 下り線の66k680m付近には、本件自動車が侵入した際に生じたと思われるバラストの飛散が認められた。
- ② 下り線の66k681m付近のPCまくらぎには、本件自動車が接触した際に生じたと思われる擦過痕があった。
- ③ 下り線の66k689m付近から66k944m付近のPCまくらぎは、左レールの内側と右レールの外側が、断続的に破損していた。また、右側レールの外側の締結装置が断続的に破損していた。
- ④ 下43号柱(66k703m)、下44号柱(66k763m)及び下45号柱(66k823m)の下り線側の各電化柱には、本件自動車が接触したと思われる擦過痕が認められた。

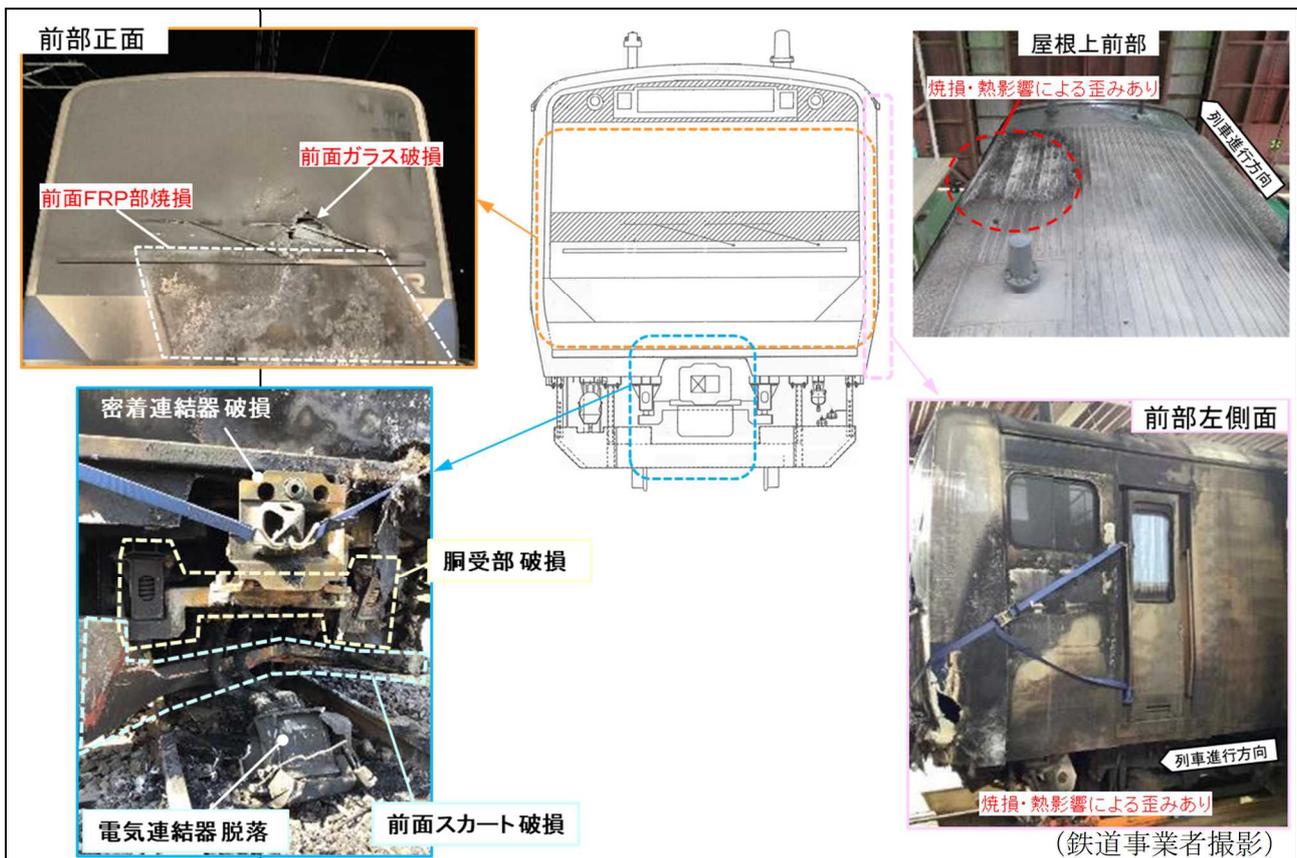
図6 鉄道車両の主な損傷状況（1両目車両外部）

鉄道車両における主な損傷状況は、図6に示すように、本件自動車の炎上による焼損や本件自動車との衝突により、1両目車両前面左側下部の前面スカート、電気連結器、密着連結器、胴受部等が破損、脱落していた。その他、1両目車両屋根上（難燃性*4）及び前部左側面（不燃性）の焼損や歪みがあった。

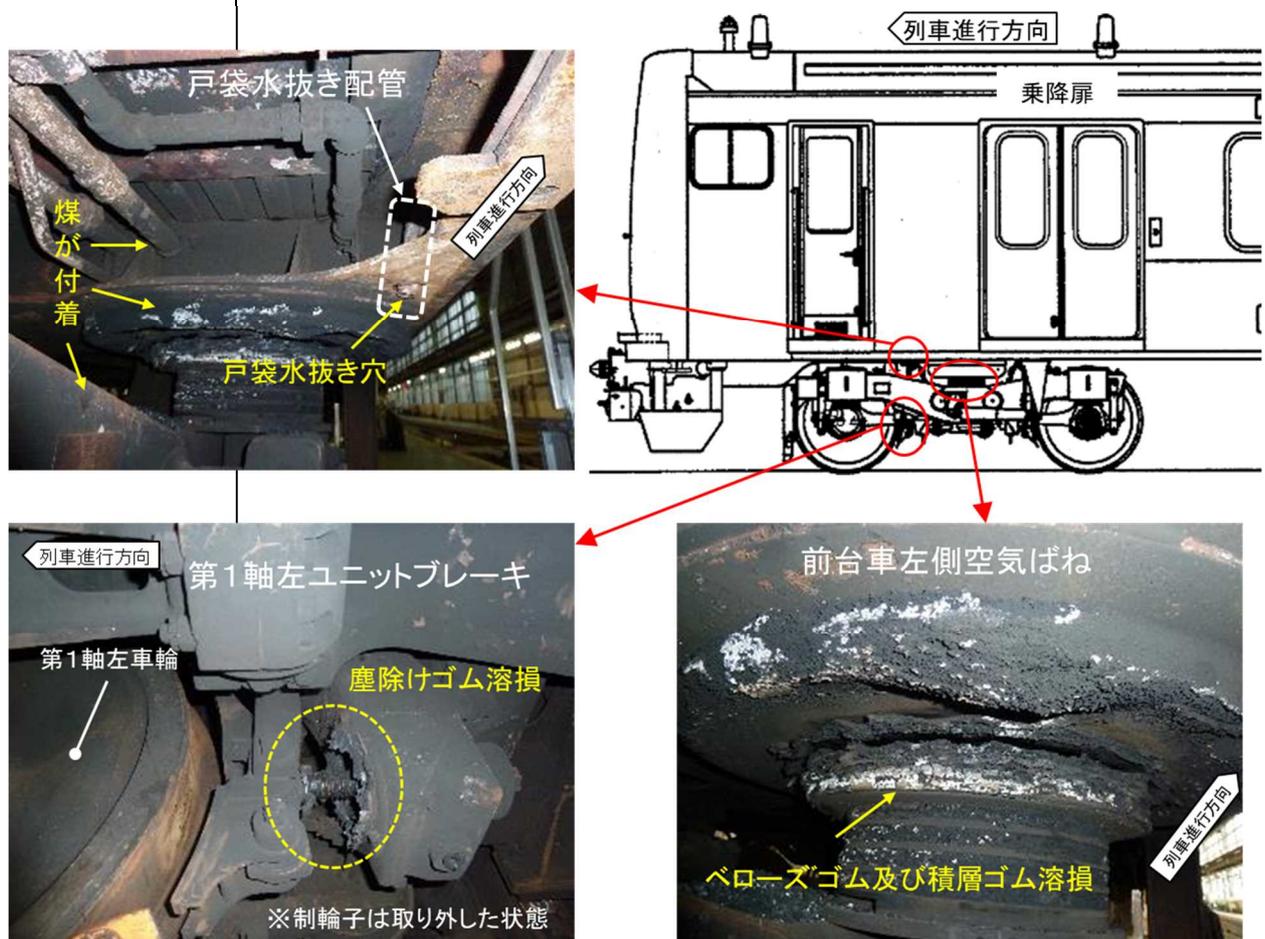
図7 客室左側最前列乗降扉の戸袋下部付近床下の主な損傷状況

また、1両目車両客室左側最前列乗降扉の戸袋下部付近の床下状況は、図7に示すように、第1軸左ユニットブレーキの塵除けゴムが溶損、左前の空気ばねのベローズゴム及び積層ゴムが溶損し、戸袋水抜き穴の周囲に煤が付着していた。

② 2.4(2)に記述したように、客室左側最前列乗降扉の戸袋下部付近の床下は、第1軸左ユニットブレーキの塵除けゴムが溶損、左前の空気ばねのベローズゴムが溶損、さらに、戸袋水抜き穴の周囲が煤掛かっており、また、車両内部は、戸袋、戸袋周辺の化粧板の表面及び天井内部が熱により焦げていたこと、

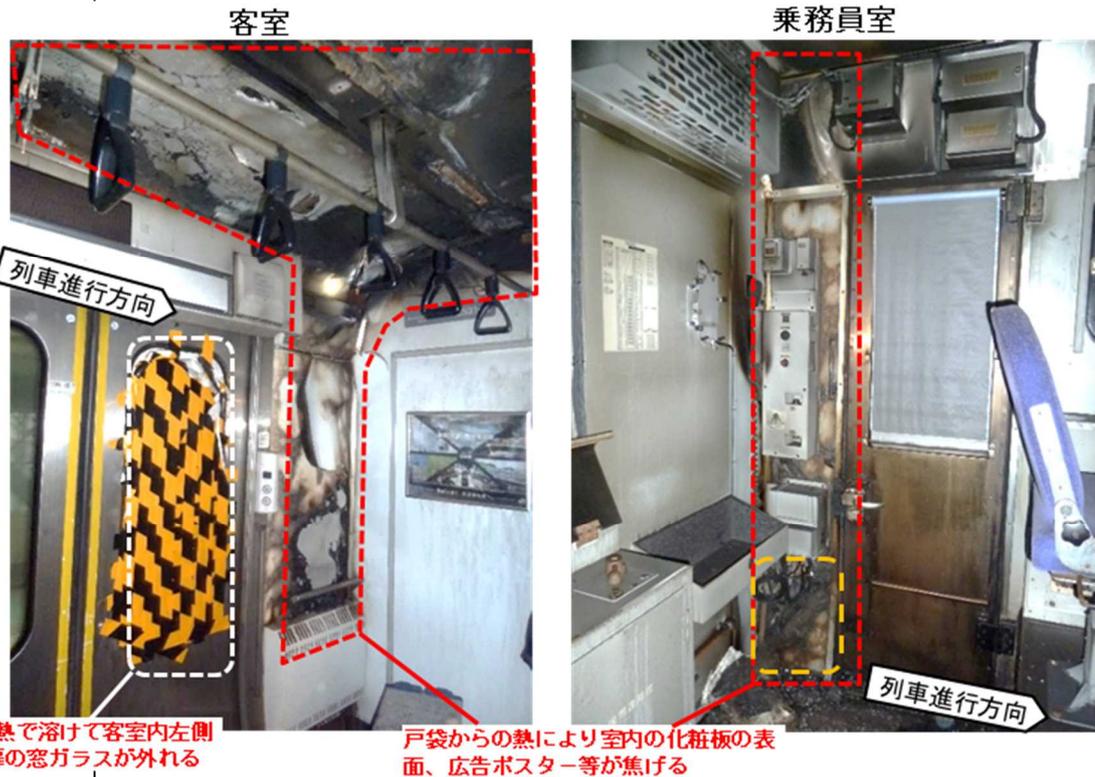
図8 鉄道車両の主な損傷状況（1両目車両内部）

一方、1両目車両内部は、図8に示すように、戸袋、戸袋周辺の化粧板（メラミン樹脂製（不燃性））の表面及び天井内部が熱によって焦げており、客室内の左側最前部となる乗降扉の側引戸（前側）の窓ガラスを固定するシール材が高温で溶けて窓ガラスが外れて床面に落下していた。

なお、車内の内張等には、激しく焼損した痕跡はなかった。

なお、2.4(2)に記述したように、車内の内張等に、激しく焼損した痕跡がなかったことについては、2.3(3)に記述したように、車内の内張には、化粧板を含め不燃性の材料を使用していたことから、出火を抑制していたためと考えられる。

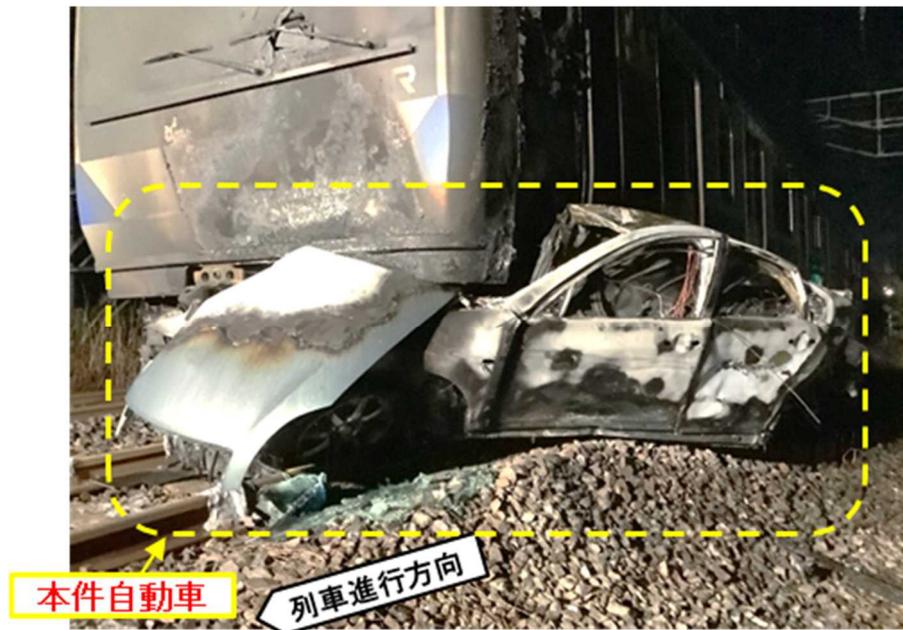
図9 本件自動車の損傷状況

本事故後、本件自動車は、図9に示すようにボンネットが本件列車の1両目車両前面左側下部と線路との間に入り込み、衝突した状態で大破していた。また、本件自動車は、本件列車との衝突の際、ボンネットが激しく損傷し、燃料等に引火して炎上したことにより、焼損していた。

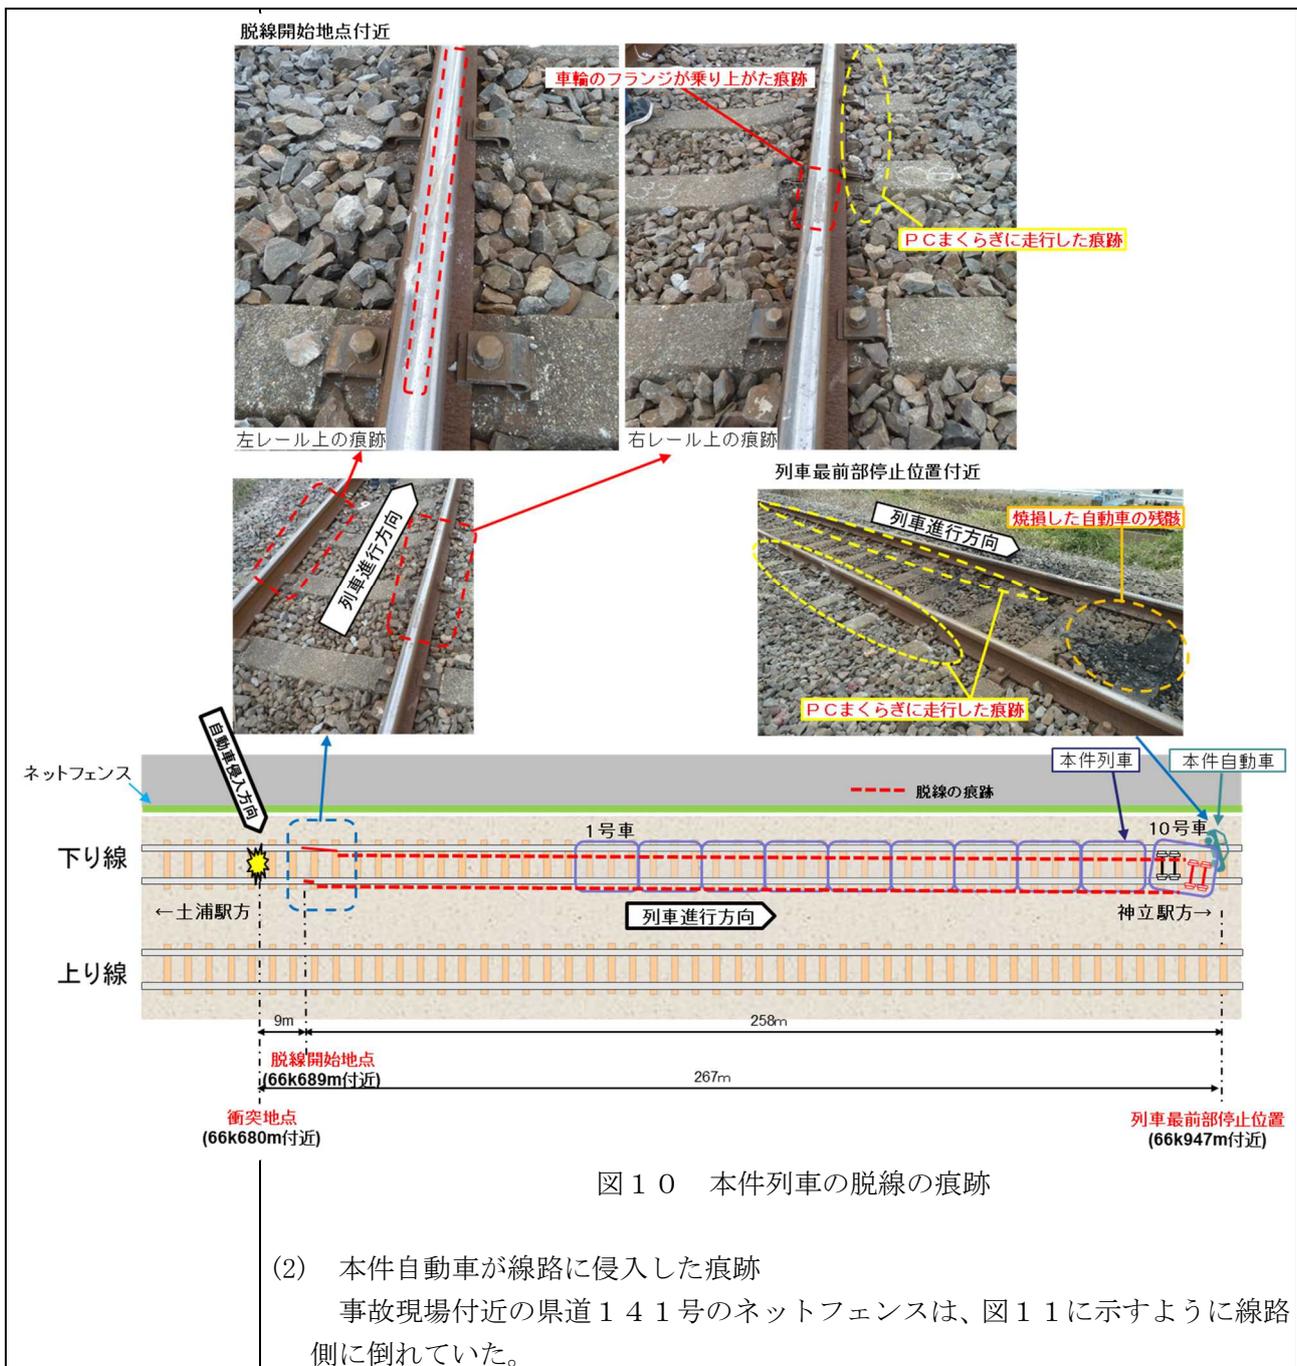
図 1 0 本件列車の脱線の痕跡

- ① 2.4(3)に記述したように、本件自動車は、ボンネットが本件列車の1両目車両前面左側下部と線路との間に入り込んだこと、
 - ② 2.7(1)に記述したように、左レールの66k689m付近から66k690m付近に脱線痕及び右レール66k689m付近に右車輪のフランジが乗り上げた際に生じたと見られる痕跡、また、66k689m付近から66k944m付近にかけて継続してPCまくらぎの左レール内側と右レール外側に走行した痕跡があったこと、

- から、本件列車は、本件自動車が1両目車両前面左側下部と線路との間に入り込む状態で衝突したことにより、66k689m付近から1両目の前台車全2軸の右車輪がレールに乗り上がり、1両目の前台車全2軸が線路右側に脱線したと考えられる。その後、本件列車は、本件自動車を引きずったまま、約255m走行したと考えられる。

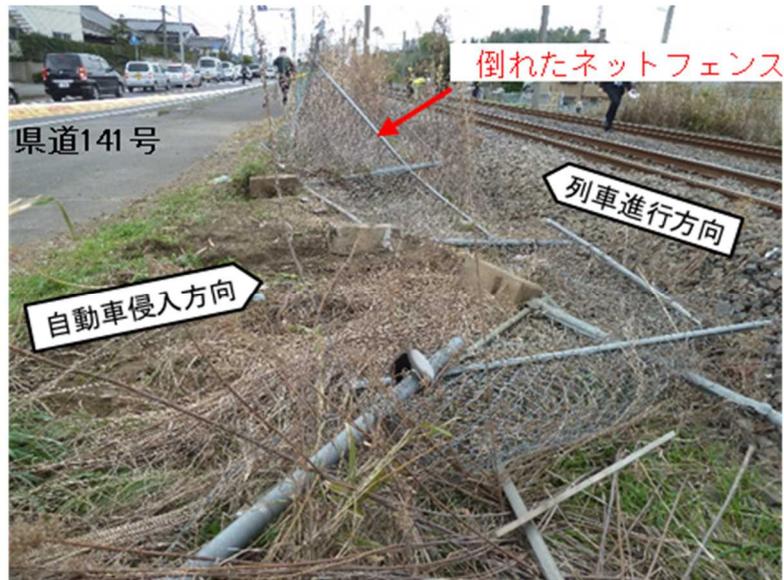
図 1 1 本件自動車が入り込んだと見られる痕跡

事故現場付近の県道 1 4 1 号のネットフェンスは、図 1 1 に示すように線路側に倒れていた。

から、自動車運転者は、警察からの追跡を逃れるため、本件自動車を冷静に運転することができない状態で運転中にハンドル操作を誤ったためネットフェンスを突き破って線路内に侵入し、本件自動車が線路上に止まったと考えられる。なお、本件自動車が線路上に止まったことについては、2.3(2)及び2.3(4)に記述したように、レールの高さ153mmより低い最低地上高130mmの本件自動車がレールに乗り上げ、バラストの肩部分とレールの高さの関係からシーソーの様な状態となり、本件自動車の駆動部分(前輪)が持ち上がって動けなくなったと考えられる。

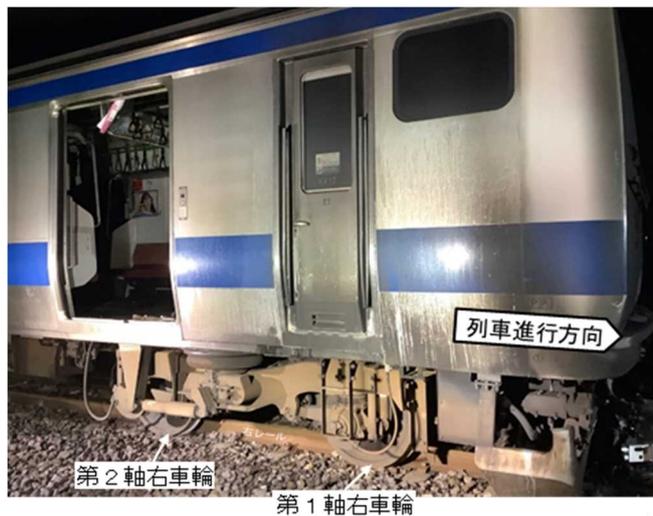
図 1 2 本件列車の脱線状態

本件列車最前部の停止位置は、66k947m付近であり、1両目（10号車）の前台車全2軸が右側に脱線していた。（図1.2 参照）

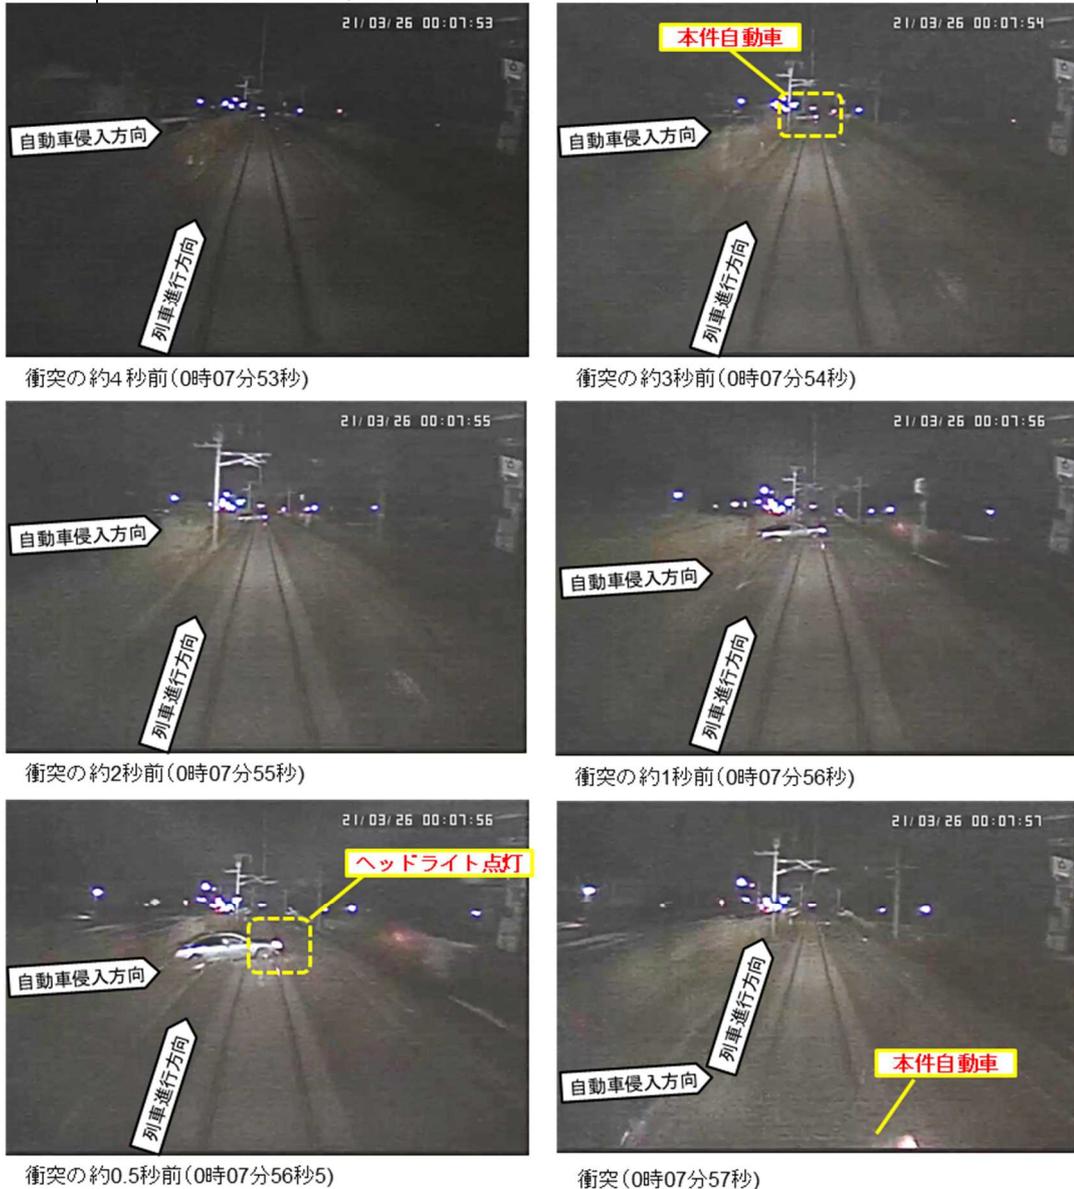
図13 本件列車の前方カメラの映像

① 0時07分54秒（衝突の約3秒前）に本件自動車が止まっている様子が記録されていた。

本件自動車は、下り線の線路上において右方向に向き、線路を塞ぐように

止まっており、ヘッドライトは点灯していた。

- ② 0時07分57秒に本件自動車と衝突した。なお、本件自動車の運転者については、本件列車の前照灯が運転席の窓ガラスに反射して確認することはできなかった。

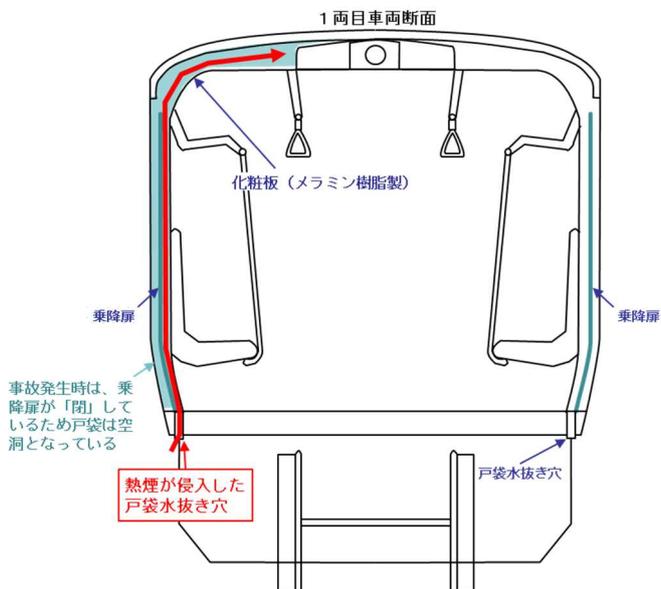
図14 熱煙侵入経路図

から、本件車両の内部が2.4(2)に記述した状態で損傷したのは、1両目車両の左側下部と線路との間に入り込んだ本件自動車が出火し、その熱煙が、図14に示すように、戸袋の水抜き穴から空洞である戸袋を通して天井まで侵入し、戸袋内が熱煙で充満したことにより発生したと推定される。
