RA2022-7

鉄 道 事 故 調 査 報 告 書

I 上信電鉄株式会社 上信線 東富岡駅～上州富岡駅間
踏切障害事故

令和4年10月27日

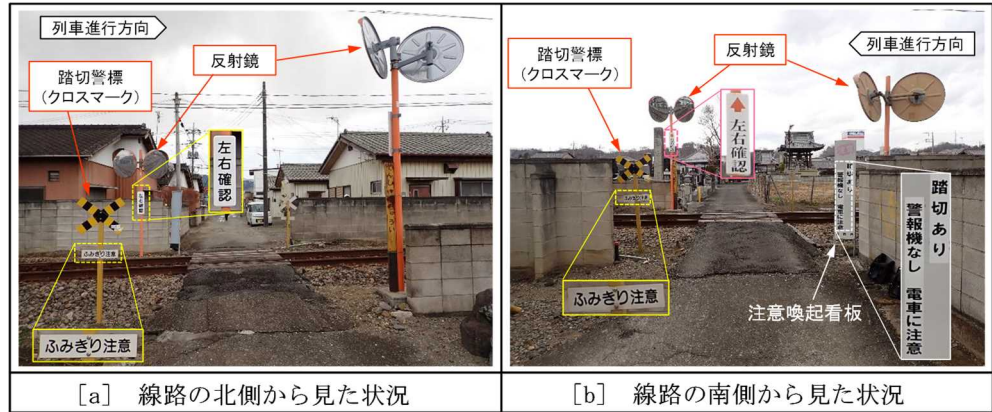
図2 本件市道から見た本件踏切の状況

本件市道から見た本件踏切の状況については、北側から見ると左手前に踏切警標（クロスマーク）及び「ふみきり注意」と表記された補助板、左奥に踏切通行者の列車確認を補助する反射鏡（カーブミラー）及び「左右確認」と表記された補助板が設置されていた。南側から見ると、北側から見たときと同様に警標、補助板、反射鏡が設置されていたほか、右手前に注意喚起看板が設置されていた。

踏切の舗装は木まくらぎであり、軌道中心線の両側それぞれ約1.0mの位置から道路までの部分はアスファルト舗装されていた。

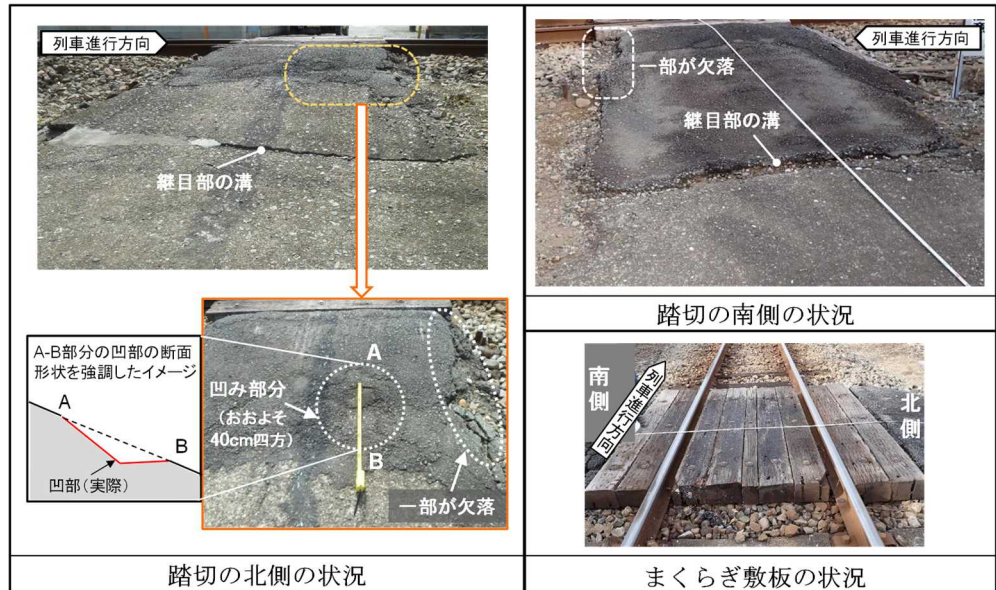
図4 本件踏切のアスファルト舗装及び敷板の状況

また、図4に示すように、踏切の両側のアスファルト舗装には、継目部分の一部に溝があり、敷板接続位置付近の路肩の一部が欠落していた。踏切の北側の舗装の一部にはおよそ40cm四方の凹み部分があった。なお、まくらぎ敷板部には、まくらぎ固定の不具合や、著しい段差などは見られなかった。

一方、踏切通行者は、踏切内では停滞することなく通過する必要がある。(6)に記述したように、本事故は、本件踏切において、本件通行者が何らかの行為に意識を集中していた、又は何らかの要因で体を動かすことができなかつたことから停滞し、列車の気笛に気付くことができなかつた、あるいは気付いても体を動かすことができなかつたために発生した可能性があると考えられる。また、2.3(2)に記述したように踏切内の舗装の一部に欠落や凹み部があったことから、本件踏切を存続させる限り、事業者は踏切通行者の安全かつ円滑な通行を確保するため踏切内の舗装を良好に維持するなど、当面の間の管理は必要である。

一方、本事故は、踏切道で列車に対して背中を向けて停滞している通行者に列車が衝突したことにより発生した。踏切通行者は、踏切内では停滞することなく通過する必要がある。事業者は踏切通行者の安全かつ円滑な通行を確保するため踏切内の舗装を良好に維持するなど、当面の間の管理は必要である。

図9に示すように、本件踏切の線路の両側に注意喚起看板を設置し、アスファルト舗装の路面にあった継目の溝、欠落部等の一部補修を行った。

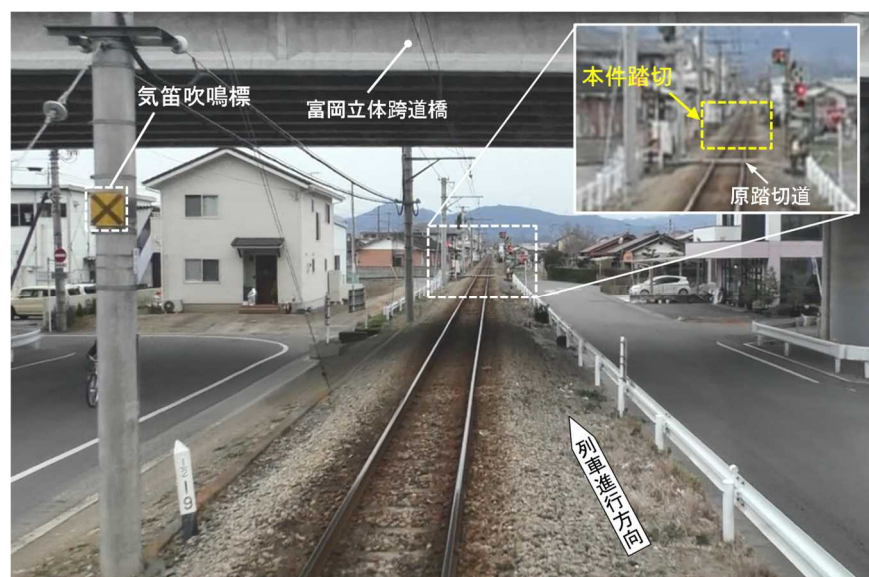
図5 下り列車側から見た本件踏切の見通し状況

下り列車からの本件踏切の見通し状況を2.1(2)で記述した本件踏切に対する気笛吹鳴標付近(本件踏切の約140m手前)から確認したところ、図5に示すように、本件踏切を視認できた。

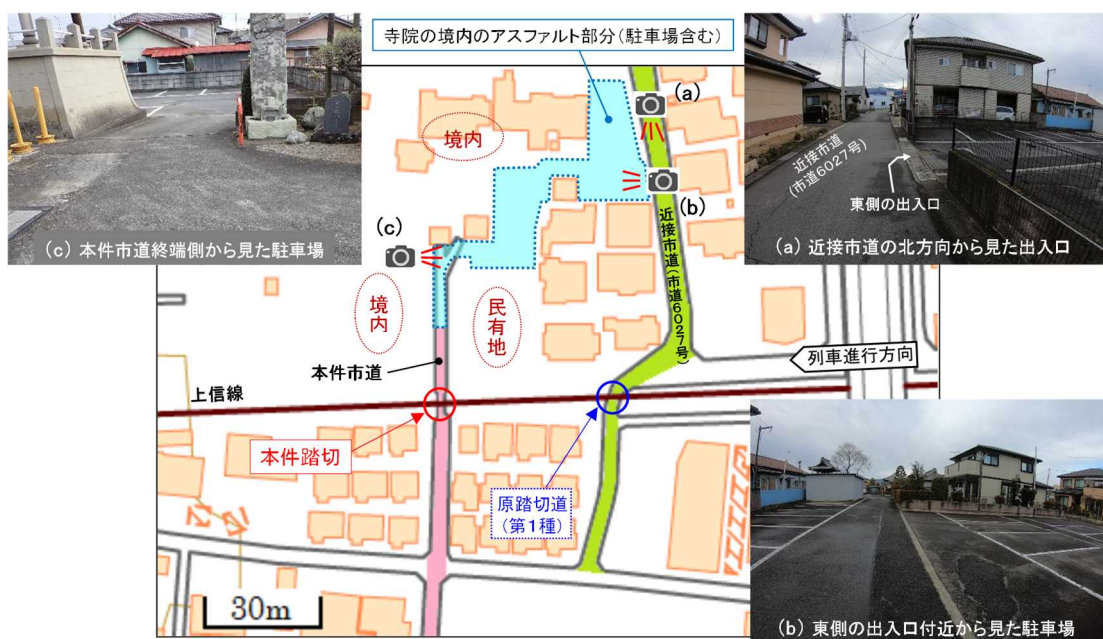
図6 本件市道の終端付近の状況

図6に示すように、本件市道の終端は寺院の南側の出入口に接続されているが、そこから市道6027号（以下「近接市道」という。）に接続されている寺院の東側の出入口まではアスファルトで舗装されており、舗装の一部が駐車場となっている。そのため、本件市道と近接市道は、寺院の境内を挟んで車両等が通り抜けることができる状況となっている。

また、2.3(6)に記述したように本件踏切と寺院の境内を通り、本件市道から近接市道へ通り抜けができる状況となっているものの近くに回り道となる原踏切道（第1種踏切道）があることから、具体的な取組を実施するまでの間、本件踏切を使用しての通り抜けを防止することが望ましい。

また、第4種踏切道と寺院の境内を通り市道から別の市道へ通り抜けができる状況となっているものの近くに回り道となる第1種踏切道があることから、具体的な取組を実施するまでの間、第4種踏切道を使用しての通り抜けを防止することが望ましい。

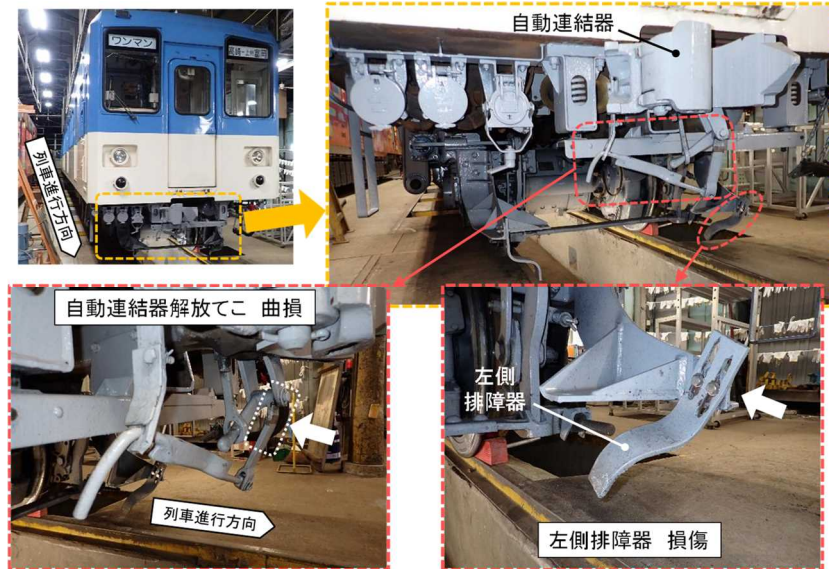
図7 本件車両の主な損傷状況

図7に示すように、本件車両の前側の自動連結器解放てこが曲損し、前台車の左側排障器が損傷していた。

<p>(1) 本件列車と本件通行者及び本件自転車が衝突したことに関する分析</p> <p>2.1(2)に記述した本件運転士の口述、2.4(2)に記述した車両の損傷状況より、本件踏切において、本件列車は本件通行者及び本件自転車と衝突したものと認められる。</p> <p>(2) 本件列車と本件通行者が衝突した時刻に関する分析</p> <p>2.1(2)に記述したように、本件運転士の口述によると東富岡駅を定刻である10時52分40秒に出発していること、2.7(2)に記述したように、下り列車に添乗した際、東富岡駅を出発してから本件踏切まで到達する時間が約3.6秒であったことから、本件列車と本件通行者が衝突した時刻は10時53分ごろであったと考えられる。</p> <p>(3) 本件列車の運転状況等に関する分析</p> <p>2.3(8)に記述したように、同社によると本件車両の設計上の非常ブレーキ平均減速度は4.0</p>

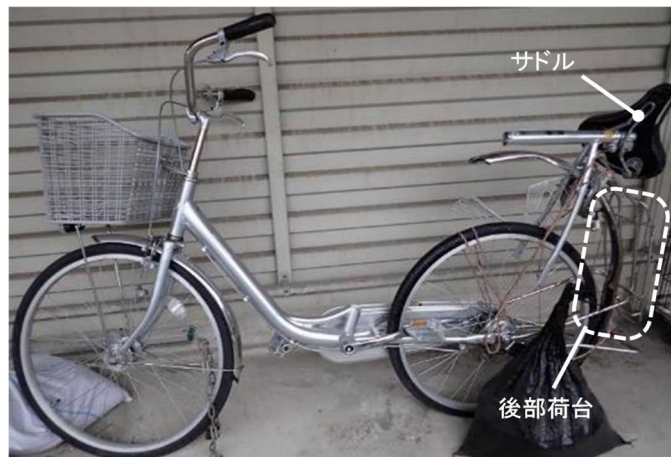
図8 本件自転車の損傷状況

- (3) 本件自転車
 車体は図8に示すように大きく損傷していた。
