鉄道事故調査報告書

鉄道事業者名：東京都交通局

事故種類：列車脱線事故

日暮里・舎人ライナー 舎人公園駅構内

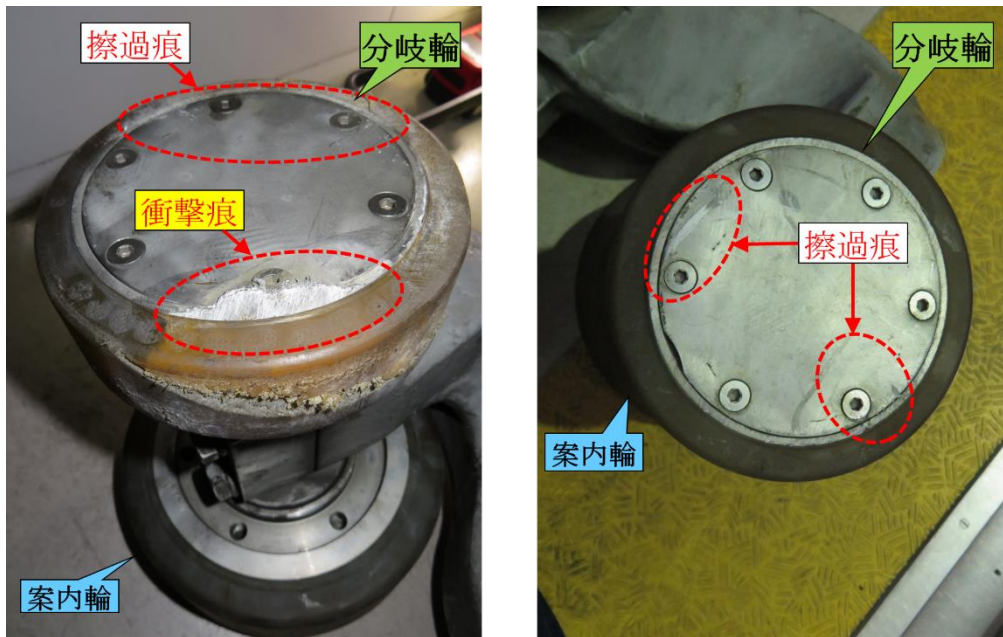
図 1 0 1 両目前台車・右側の分岐輪下面の損傷状況

本件列車の損傷、痕跡の状況は表10のとおりであった。特に1両目の車体前部の部品や脱線した前台車に大きな損傷が認められ、同台車の右側の分岐輪2基の下面には、それぞれ衝撃痕又は太い筋状の擦過痕が認められた(図10 参照)。なお、その他の案内輪、分岐輪には擦過痕が認められたものはあったが、衝撃痕の認めら

案内輪・分岐輪に見られた損傷は、2.7.3(1)に記述した案内軌条の損傷状況及び2.7.3(2)に記述した走行路の損傷状況から、案内軌条又は走行路と衝撃した又は擦ったことで生じたものと考えられる。ただし、1両目前台車・右側の前側分岐輪に認められた衝撃痕は、案内軌条（H形鋼）の走行路側の変形が7 k 8 9 2 m以外には認められないことから、7 k 8 9 2 mの位置で案内軌条と衝撃したことで生じたものと考えられる。また、同台車右側の後側分岐輪に認められた太い筋状の擦過痕も、同台車前側の分岐輪とほぼ同じようなタイミングで案内軌条と擦ったことで

案内輪・分岐輪に見られた損傷は、案内軌条又は走行路と衝撃した又は擦ったことで生じたものと考えられる。ただし、1両目前台車・右側の前側分岐輪に認められた衝撃痕は、7 k 8 9 2 mの位置で案内軌条と衝撃したことで生じ、同台車右側の後側分岐輪に認められた太い筋状の擦過痕も、同台車前側の分岐輪とほぼ同じようなタイミングで案内軌条と擦ったことで生じたものと考えられる。(3.3.6)

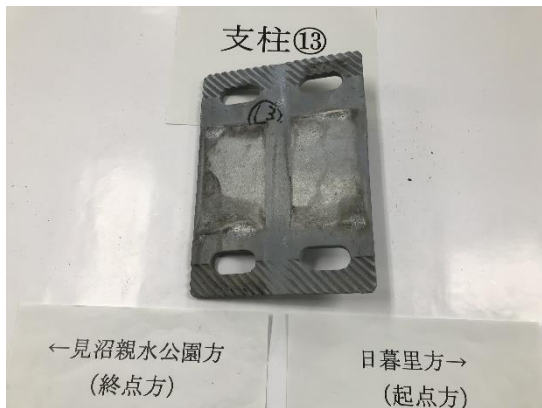
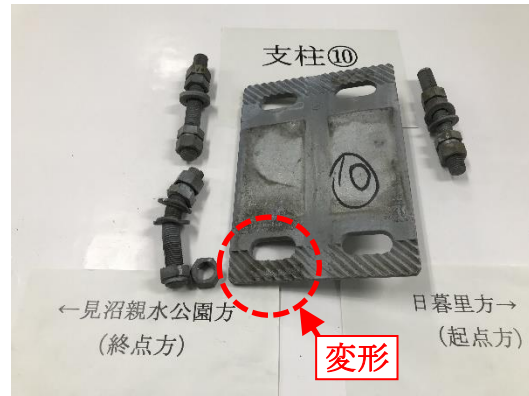
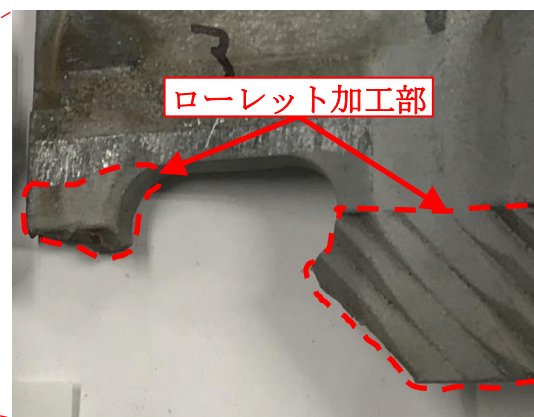
図 1 3 案内軌条 (右側) の締結板の損傷状況の例

損傷した案内軌条の締結装置は、いずれも締結板のローレット加工が施されている孔縁端部で変形(図 1 3 (b) 参照)や破断(図 1 3 (c) 参照)が認められた。また、締結装置のアンカーボルトにも損傷が認められ、上側

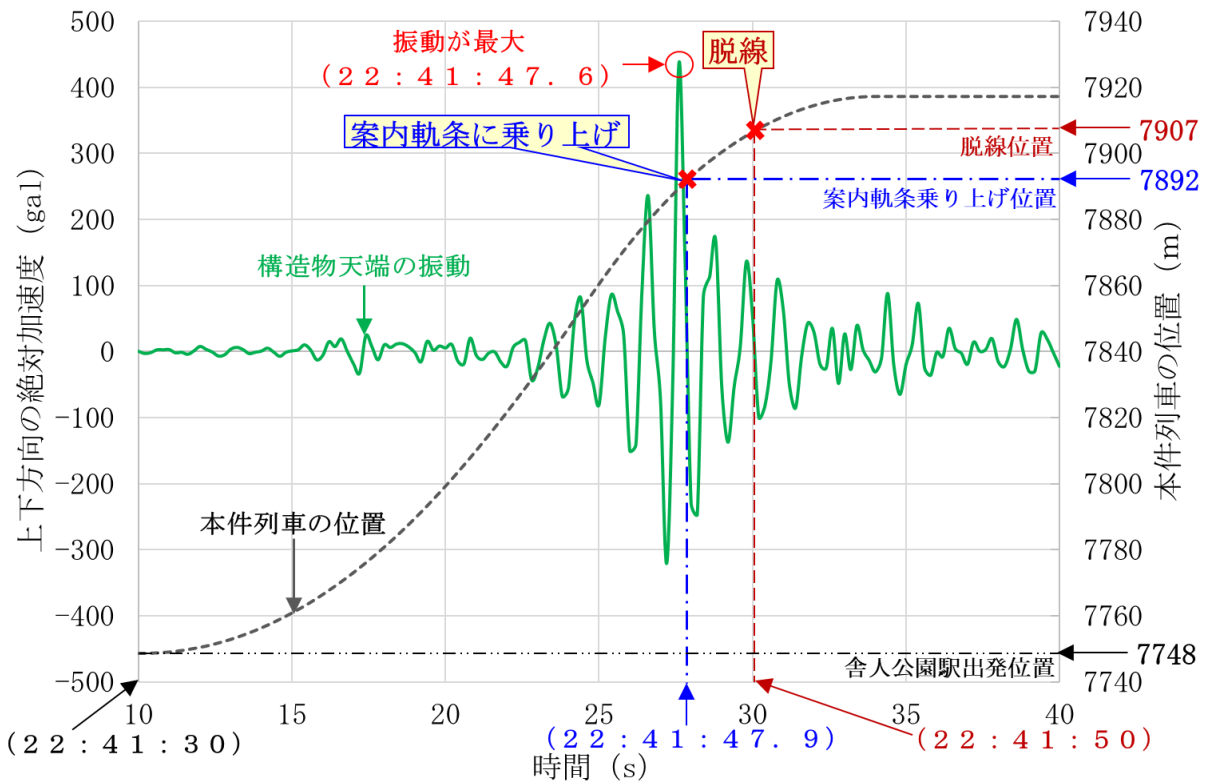
図29 事故発生時刻前後の構造物天端の振動波形と本件列車位置の合成結果

3.3.1に後述するように、本件列車の案内輪又は分岐輪が案内軌条に乗り上げた位置は7k892mと考えられ、本件列車が同位置を通過した時刻は22時41分48秒ごろ(22時41分47.9秒)である。他方、千葉県北西部地震による事故現場付近の構造物天端の振動が最大となる時刻は、22時41分48秒ごろ(22時41分47.6秒)と推定される。以上のことから、両者の時刻はほぼ一致しているため、同時刻(22時41分48秒ごろ)に、千葉県北西部地震の地震動の影響を受けて、本件列車の案内輪又は分岐輪が案内軌条に乗り上げたと考えられる。また、案内軌条に乗り上げた車両部品は、3.3.6に後述する案内輪・分岐輪の損傷状況から、1両目前台車の右側分岐輪2基であったと考えられる。

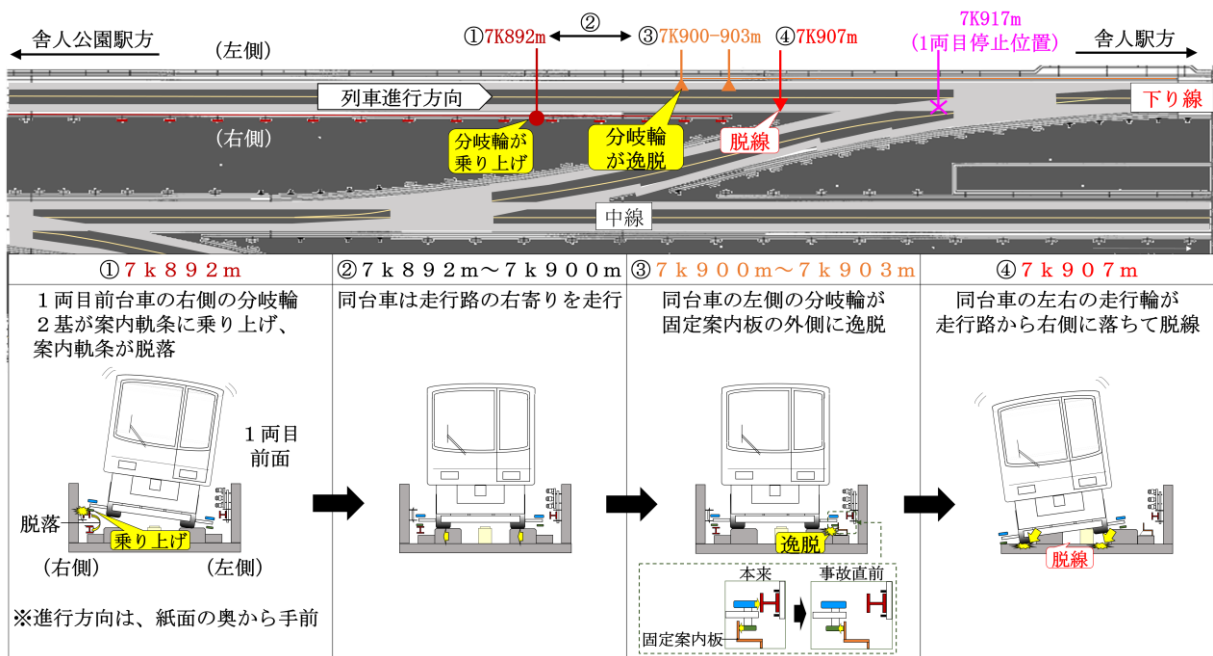
図30 本件列車の脱線の過程

- (1) 千葉県北西部地震の地震動の影響を受けて、本件列車はロール方向に揺すられながら走行していた。
- (2) 1両目前台車の右側の分岐輪が浮き上がり、7k892mの位置において案内軌条に乗り上げた衝撃力で、案内軌条が脱落した（図30①）。
- (3) 本件列車は右側の案内軌条を失った影響で走行路の右側に寄って、その先の分岐部に向かって走り続けた（図30②）。
- (4) 当該分岐部では、本来、7k900mの位置から走行路左側に設置されている固定案内板の内側に列車左側の分岐輪が誘導されるべきところが、1両目の前車は右寄りを走行していたため、同案内板の外側に逸脱して分岐部に進入した（図30③）。
- (5) 7k907mの位置で、1両目前台車の左右の走行輪が走行路から右側に落ちて脱線し、その後、1両目の先頭部が7k917mの位置で停車した（図30④）。

3.3.1に後述する案内軌条の損傷に関する分析及び3.3.6に後述する案内輪及び分岐輪の損傷に関する分析から、案内軌条の脱落は、1両目前台車の右側の分岐輪2基が案内軌条に乗り上げたことで生じたものと考えられる。案内軌条の脱落により、本件列車は走行路の右側に寄り、同台車の左側の分岐輪が固定案内板の外側に逸脱して脱線したと考えられる。

- (1) 同局は、事故現場付近の施設に、地震動の影響により列車の案内輪や分岐輪が案内軌条に乗り上げないようにするための対策を講ずること。
- (2) 同局は、震度5弱以上の地震発生時は全区間の車両及び施設の状態を確認し、その確認が完了するまでは再送電を行わないといった乗客の安全確保を最優先とした避難誘導の方法や手順を整理し、異常時対応マニュアルにも記載して、関係係員に周知徹底すること。

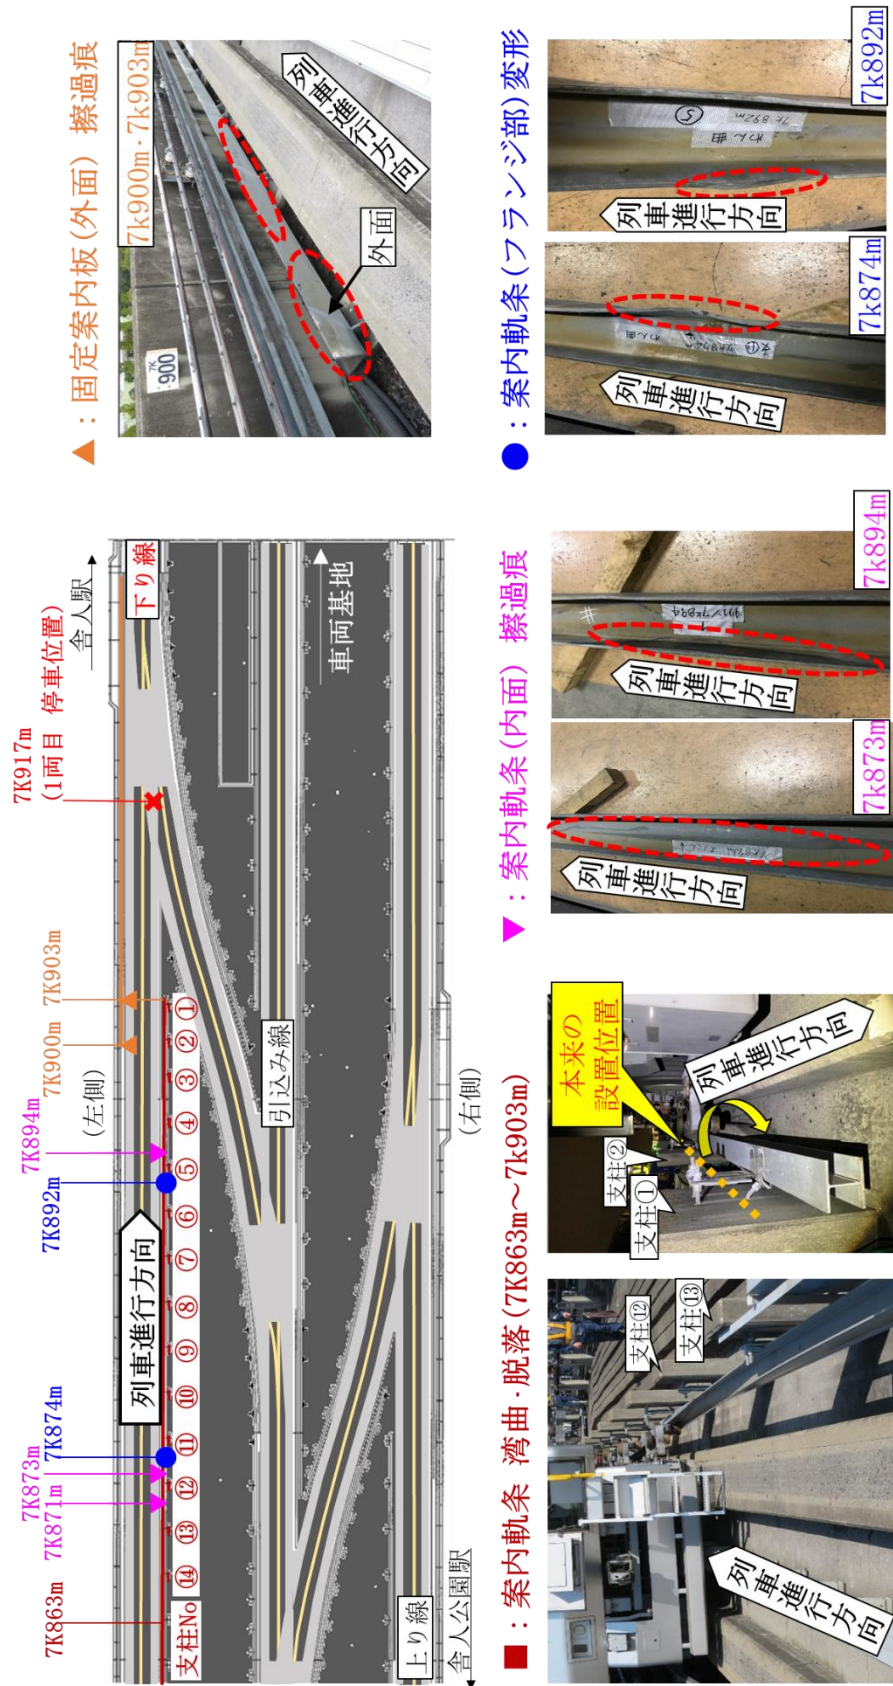
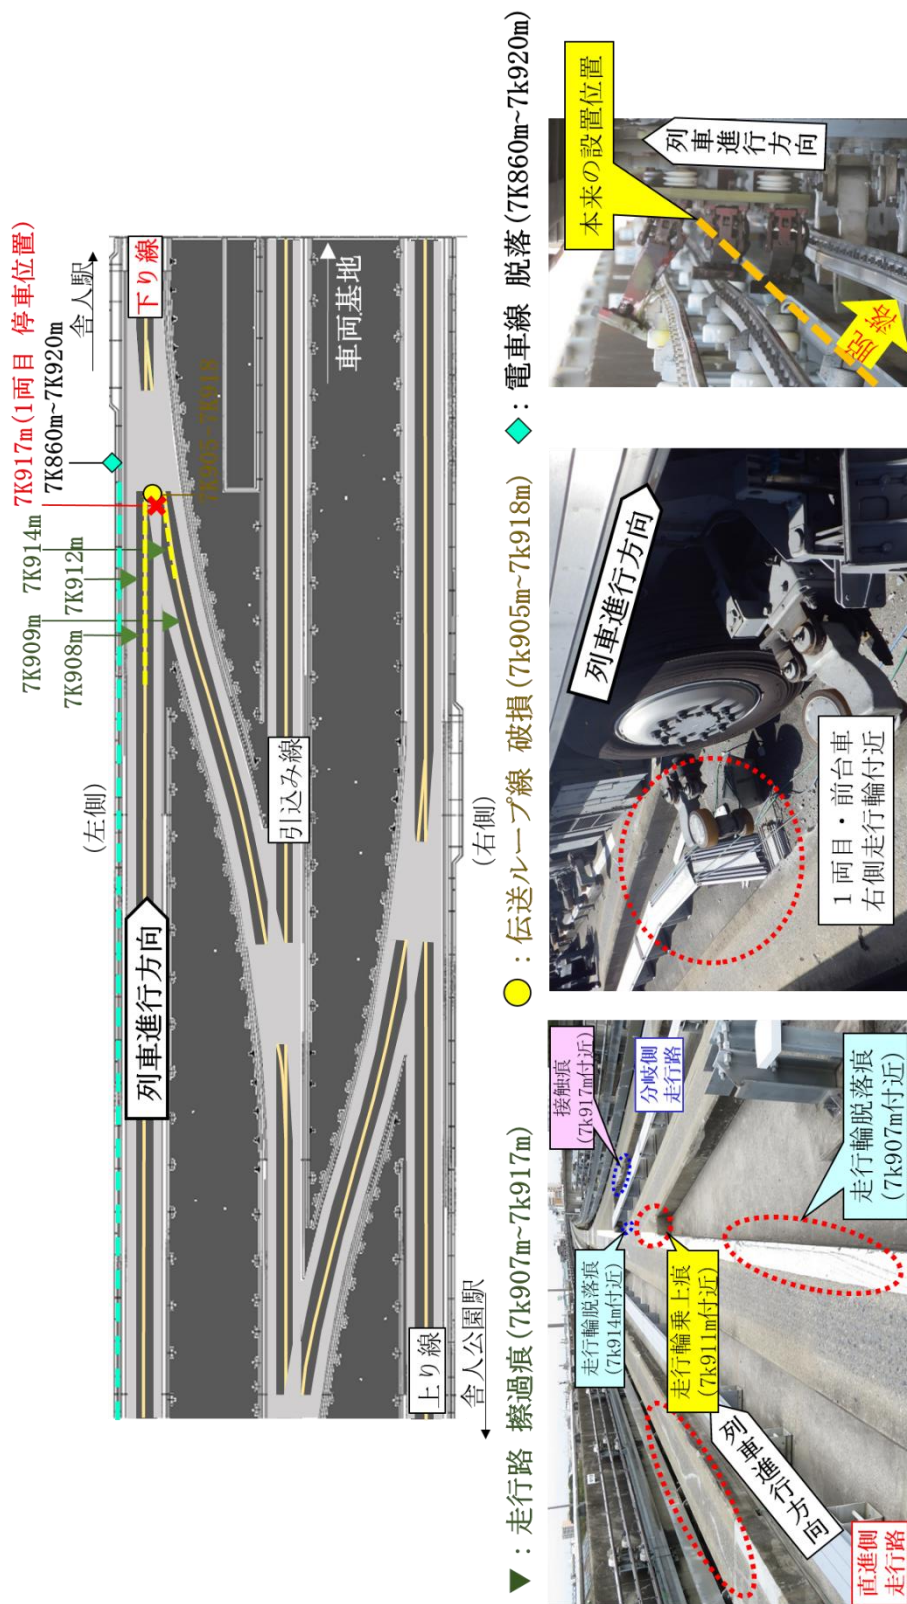
付図6 施設の主な損傷、痕跡の状況

7 k 8 6 3 m～7 k 9 0 3 m付近の右側の案内軌条のH形鋼及びH形鋼を軌道上の支柱に固定するための締結装置が損傷していた(表 1 1 参照)(付図 6 参照)。

7 k 9 0 5 m～7 k 9 1 8 m付近の直進側の左右の走行路間及び分岐側の左右の走行路間にそれぞれ敷設されている伝送ループ線が、本件列車の1両目前台車の左右の走行輪にそれぞれ踏み抜かれて破損していた。
