鉄 道 事 故 調 査 報 告 書

III 天竜浜名湖鉄道株式会社 天竜浜名湖線 宮口駅～岩水寺駅間
踏切障害事故

鉄道事故調査報告書

事故種類：踏切障害事故

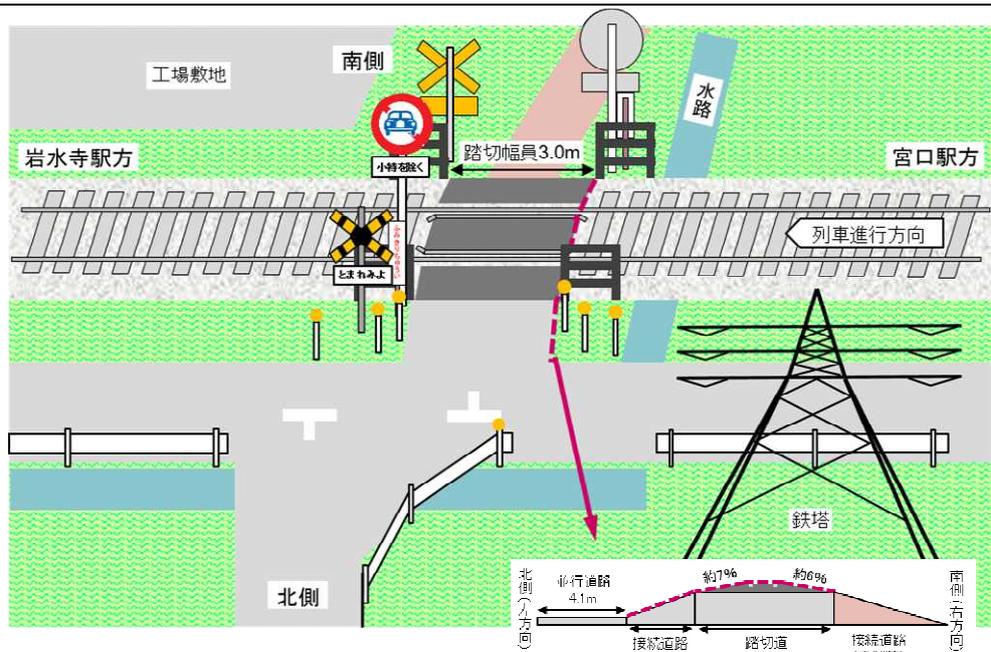
図2 本件踏切付近の概略図

(2) 本件踏切と交差する道路等の状況（図1、図2参照）

本件踏切と交差する道路は、浜松市が管理する市道浜北根堅^{はまきたねがた}47号線である。道路の北側は本件踏切直近では幅員3.6mでアスファルト舗装されており、道路の南側は幅員2.1mで未舗装である。

また、本件踏切の北側には線路に並行して市道浜北根堅尾野^{はまきたねがたの}1号線があり、本件踏切付近では幅員4.1mでアスファルト舗装されている。

本件踏切から線路に並行する道路までの距離は約3mで、本件踏切に向かって上り勾配となっている。

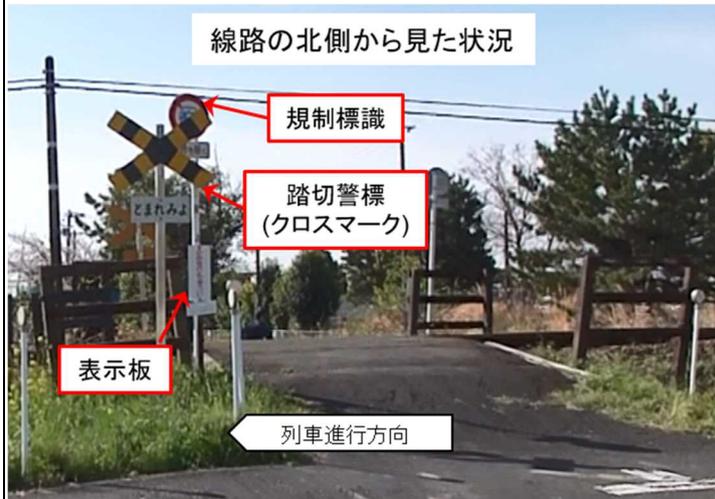
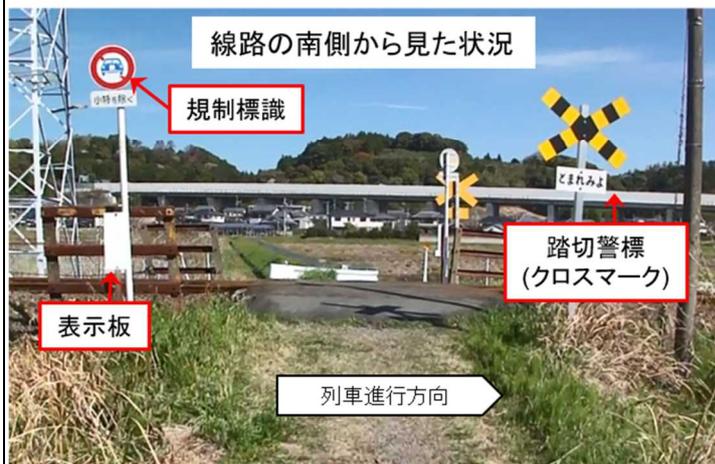
図3 道路から見た本件踏切の状況

道路から見た本件踏切の状況を図3に示す。踏切の両側ともに、踏切警標（クロスマーク）及び「とまれみよ」と表記された補助板、「二輪の自動車以外の自動車通行止め」の規制標識及び「小特を除く」の補助標識、並びに「ふみきりちゅうい」の表示板が設置されていた。

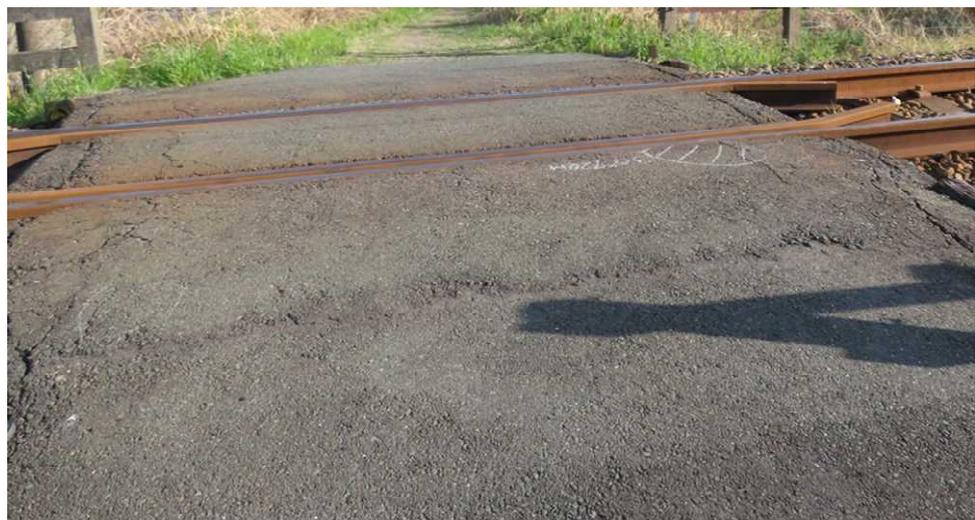
図4 本件踏切内の路面の状況

本件踏切内はアスファルト舗装されており、その状況を図4に示す。踏切内の路面は凹凸^{おうち}やひび割れはあるものの、段差や欠損は見られなかった。

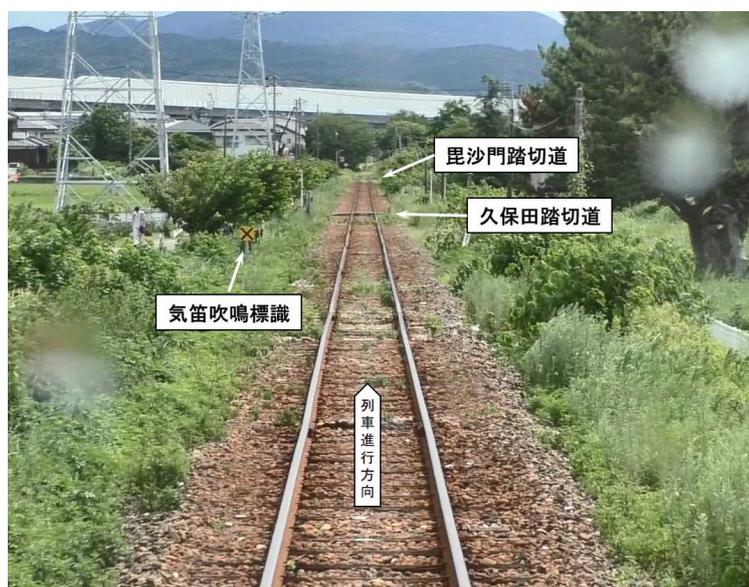
図5 上り列車からの本件踏切の見通し状況（本件踏切の約150m手前）

上り列車の先頭車両運転台からの本件踏切の見通し状況について、気笛吹鳴標識の約50m手前（本件踏切の約150m手前）からの状況を図5に示す。本件踏切を遮るような障害物は認められなかった。

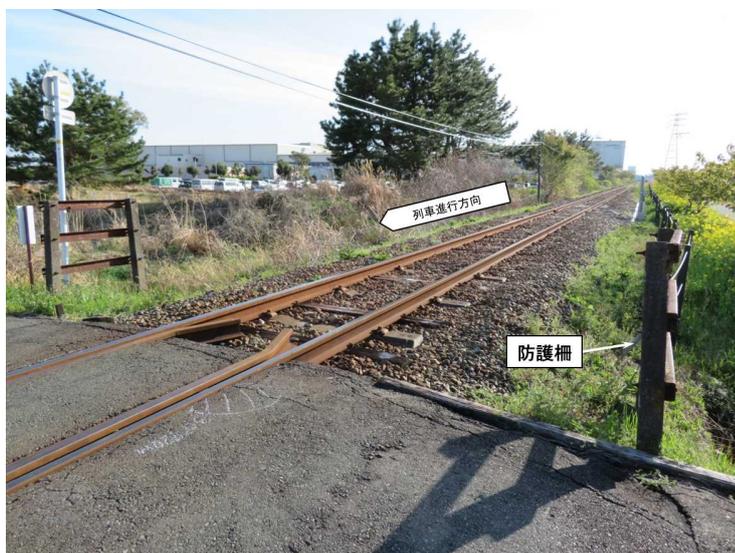
図6 本件踏切の北側の防護柵付近からの上り列車の見通し状況

本件踏切の北側の踏切防護柵付近から列車の見通し状況を図6に示す。接近する上り列車の見通しを遮るような障害物は認められなかった。

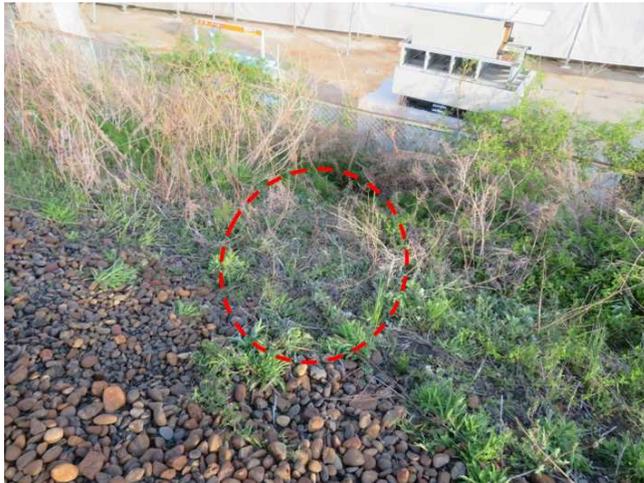
図7 線路右側にあった雑草の押しつぶされた痕跡

なお、本件踏切の約15m岩水寺駅方の線路右側の雑草に1～2mほどの範

圃で上から押しつぶされた痕跡があり、本件運転士によるとこの場所に本件通行者が倒れていたとのことである。(図7参照)

2.1(2)に記述した本件運転士の口述及び2.4(1)に記述した雑草にあった痕跡から、本件踏切内で本件通行者と本件列車が衝突したと考えられる。
