鉄 道 事 故 調 査 報 告 書

I 日本貨物鉄道株式会社 東北線 安達駅～二本松駅間
踏切障害事故

I 日本貨物鉄道株式会社 東北線
安達駅～二本松駅間
踏切障害事故

鉄道事故調査報告書

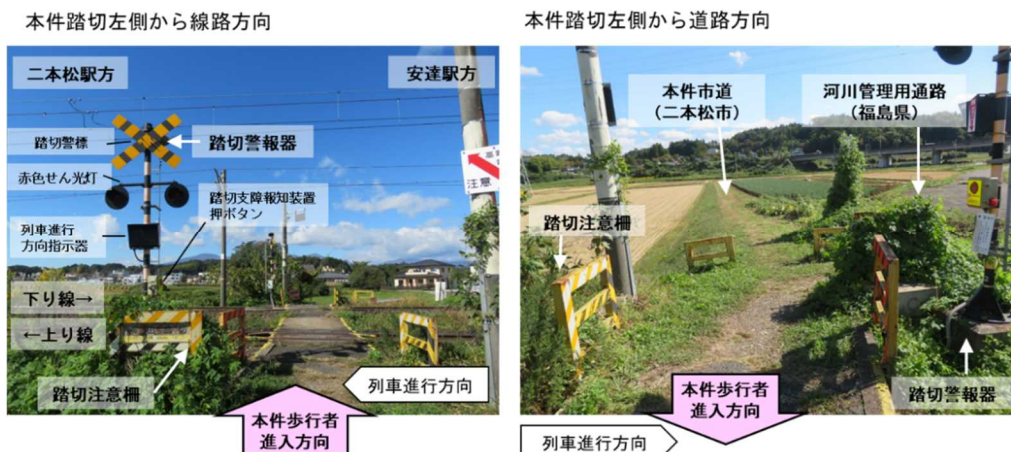
図4 本件歩行者進入側から見た本件踏切の状況

本件歩行者進入側からの本件踏切の状況は、踏切手前の位置において踏切警標及び踏切注意柵を視認することにより踏切の位置を確認できる状態であった。また、踏切手前の位置において踏切警報機の赤色せん光灯及び列車進行方向指示器の動作状態を視認することにより、列車の進来を確認できる状態であった。

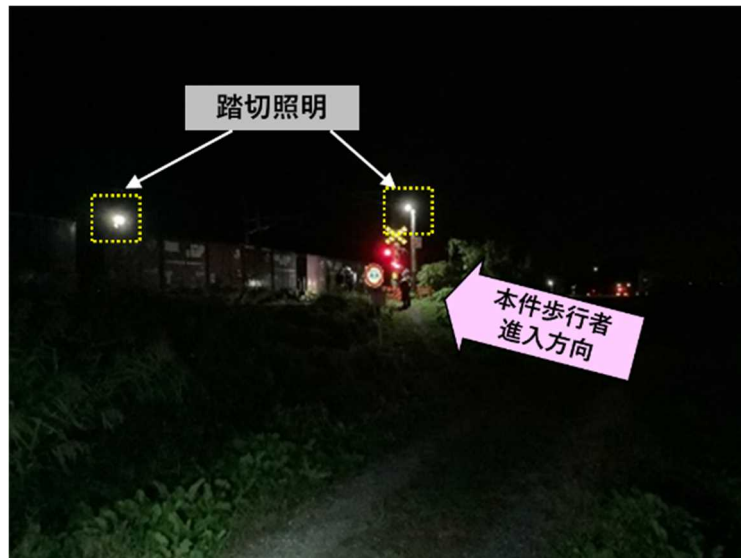
図5 本件歩行者進入側から見た本件踏切の状況（本事故発生直後の夜間）

なお、本件踏切に設置されていた踏切照明については、本事故発生直後の夜間に現地を調査したJR東日本の社員により点灯していたことが確認されている。（図5参照）

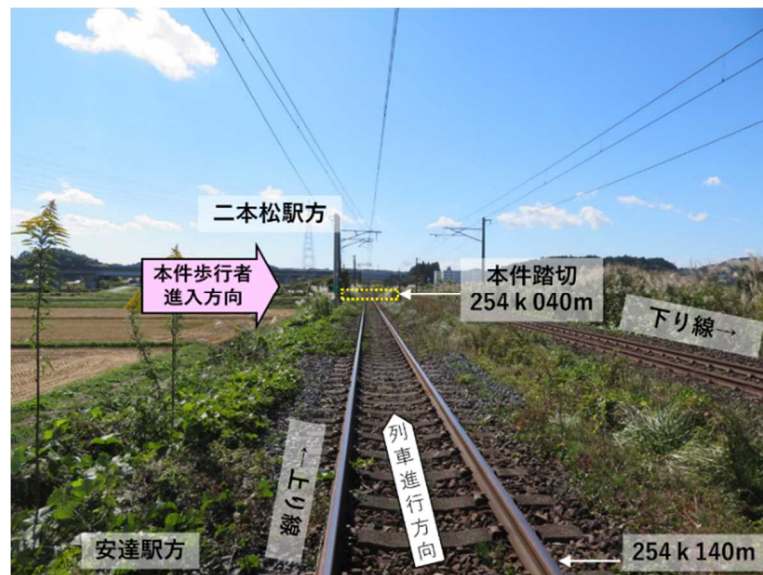
図6 本件列車側から見た本件踏切の見通し状況

上り線の本件踏切の100m手前（本件歩行者が本件踏切に進入するのを認めたと運転士が口述した位置）から本件踏切までの間に視界を遮るものはなかった。

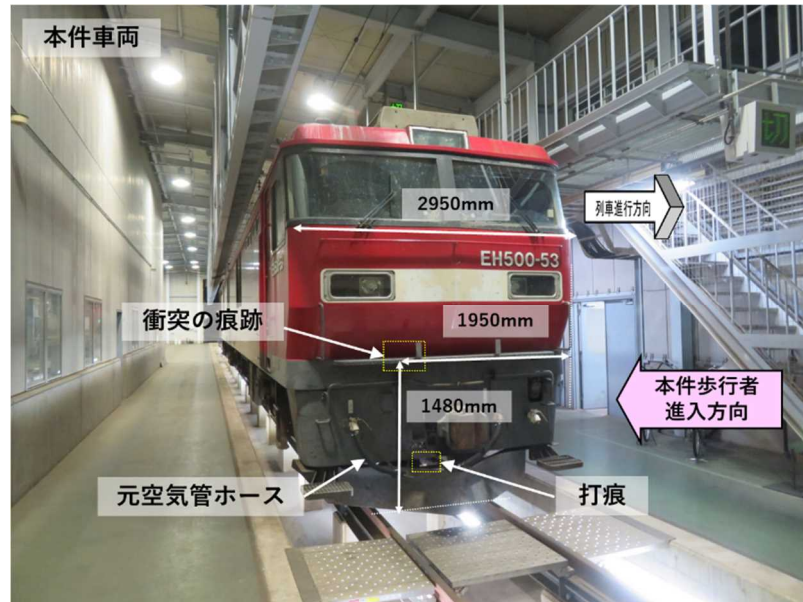
図7 本件車両の主な損傷状況

本件車両の前面（左端から右に1,950mm、レール面から高さ1,480mm付近）に衝突の痕跡が認められた。

また、前面下部に元空気管ホースの衝撃によるものと考えられる打痕が認められた。
