RA2023-5

# 鉄道事故調査報告書

II 九州旅客鉄道株式会社 長崎線 佐賀駅～伊賀屋駅間  
踏切障害事故

事故種類：踏切障害事故

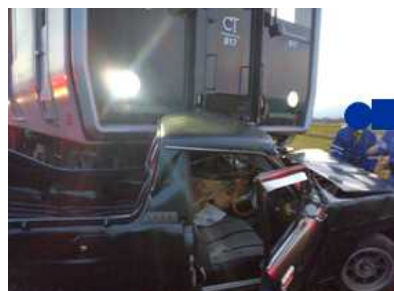
図1 事故直後の状況

そこで、列車が停止する前に列車防護無線を発報し、列車の停止後に車両用信号炎管を点火するための紐<sup>ひも</sup>を引いた。それから乗客に対し、事故の発生としばらく停車することを車内放送で伝えた。さらに、運行管理部博多総合指令(以下「指令」という。)に、踏切事故が発生し、列車防護無線を発報して車両用信号炎管を使用していること、踏切から引きずった本件自動車が先頭車両の前方にまだあることを報告した(図1参照)。タイミングは憶えていないが、指令から抑止手配が完了したので列車防護無線を復位するようとの指示があり、指示に従った。その後、列車の停止位置を確認するために、転動防止措置を講じてからスマートデバイス等を持って降車した。

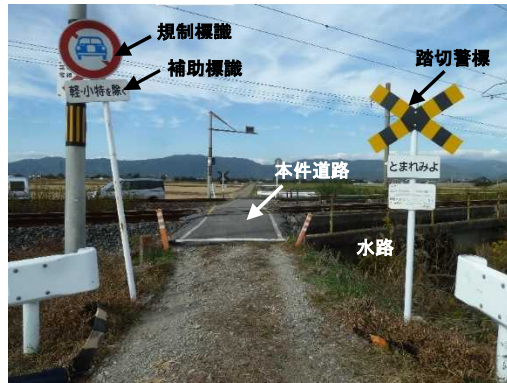
図3 南側の水路に沿った通路から見た本件踏切付近の状況

本件踏切内の道路（以下「本件道路」という。）は、佐賀市（以下「同市」という。）が管理する里道（法定外公共物）である。本件道路の北側と南側には水路に沿った通路が接続されており、線路に沿った通路は水路に沿った通路に接続されている。本件自動車が入った本件踏切の右側（南側）入口付近から本件踏切を見ると、水路に沿った通路の左側には規制標識（2輪の自動車以外の自動車通行止め）及び補助標識（軽自動車及び小型特殊自動車を除く）が、また、水路に沿った通路の右側には踏切警標（クロスマーク）及び「とまれみよ」と表記された補助板が設置されている。さらに、踏切入口付近の上部には踏切注意標が、踏切停止線付近の両側には可倒式ポールがそれぞれ設置されている。なお、本件踏切の左側（北側）入口付近にも同様の設備が設置されている。

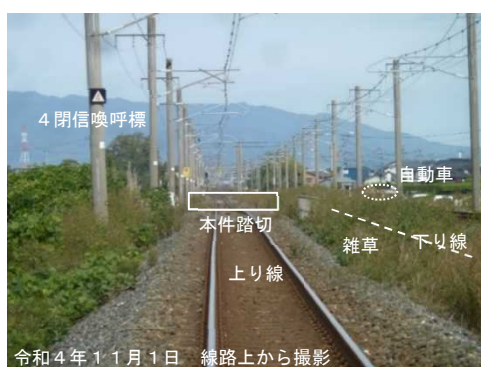
図6 列車側から見た本件踏切の見通し状況

上り線佐賀駅方線路上からの本件踏切の見通し状況を、踏切の約300m手前の線路上約1.5mの高さから確認したところ、踏切までの間に視界を遮る障害物はなく、本件踏切を視認できる状況であった。しかし、上り線と下り線の間には雑草が生育しており、本件踏切右側の線路に沿った通路に駐車した自動車を確認することはできなかった（図6、図7 参照）。

同時に緊急かつ暫定的な対策として、同社及び同市は、同署等と協力し、自動車を運転する者が自身の運転する自動車が交通規制の対象に該当するか否かを正しく認識して交通法規を遵守できるようにするための啓発活動や、交通規制の強化が難しい場合には本件踏切の通行を極力避けるような啓発活動を行うことが望まれる。さらに、踏切通行者が接近する列車に気付きやすくなるように、背後から接近する列車の確認を容易にするための反射鏡を設置する等の措置を講ずることが望ましい。そして、同社は、既に実施している防草シートの敷設、除草剤の散布、草刈り等の作業を継続するとともに、高速で接近する列車を知らせるため、列車の運転士に気笛吹鳴を促す気笛吹鳴標を設置する等の措置を講ずることが望ましい。

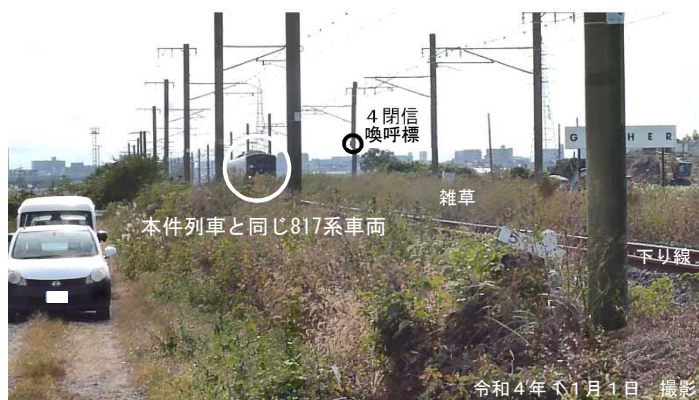
図7 踏切右側から見た接近する上り列車の見通し状況

本件踏切の右側入口付近に設置された踏切警標付近の高さ約1.5mから本件踏切に接近する上り列車の見通し状況を確認したところ、①に記述した雑草は接近する上り列車の視認を妨げない状況であった（図7 参照）。

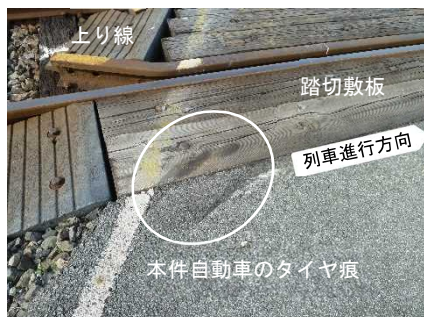
図8 本件自動車のタイヤ痕

上り線右レールの軌間外の踏切敷板とアスファルト舗装との境界付近に、列車と衝突した際に生じたと思われる本件自動車のタイヤ痕があった(図8 参照)。また、水路上にある上り線の中田堀橋梁の右側端部に設置されている土留壁の上部が欠損し、水路の手前に設置されていた転落防止柵及び土留壁が水路内に落下していた(図9 参照)。

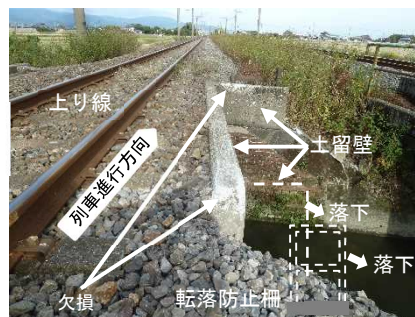
図9 土留壁等の損傷

2.4(1)に記述したように、水路上の上り線橋梁（中田堀橋梁）の右側端部に設置されている土留壁の上部が欠損し、水路の手前に設置されていた転落防止柵及び土留壁が水路内に落下していたこと、及び2.4(3)に記述したように、本件自動車の車体右側後部の外板に亀裂及び擦過痕があったことから、鉄道施設の損傷は、本件列車に衝突して引きずられた本件自動車が土留壁及び転落防止柵に接触したことによって生じたものと考えられる。

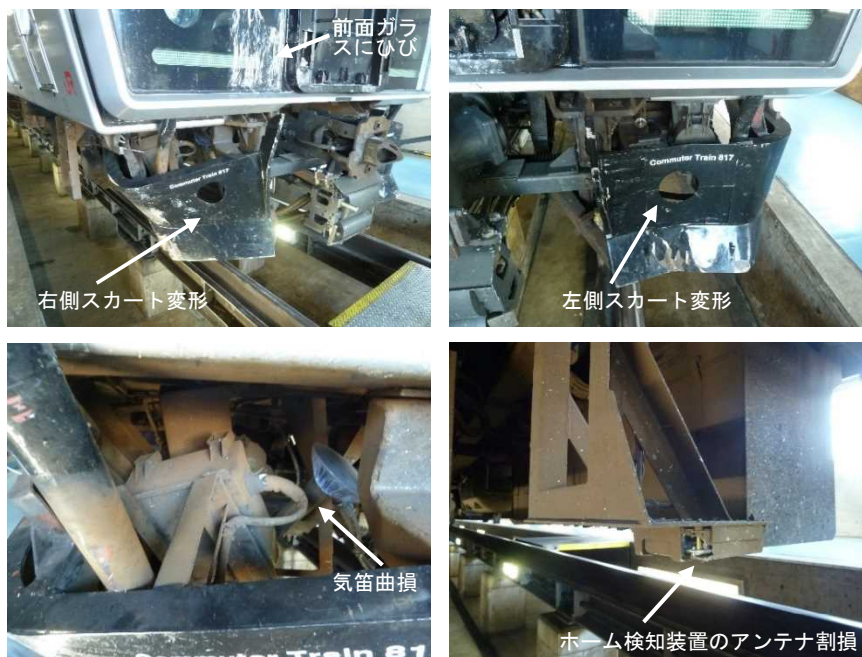
図10 先頭車両の主な損傷状況

先頭車両の前面下部は、左右のスカートが変形し、二つある気笛のうち一方は折損し、他方は曲損していた。さらに、助手席側前面ガラスの下部にひびが入っていた。また、車両の床下中央付近に取り付けられたホーム検知装置のアンテナが割損していた(図10 参照)。

2.1(2)に記述したように、本件運転士は、本件自動車が本件踏切に入ってきて、本件列車は本件自動車と衝突したと口述していること、2.4(2)に記述したように、本件列車の先頭車両の前面下部は左右のスカートが変形し、助手席側前面ガラスの下部にひびが入っていたこと、及び2.4(3)に記述したように、本件自動車の車体は、左側の中央部が大きく凹んだ状態であり、損傷が著しかったことから、本件自動車は、車体の左側中央部が本件列車の前面と衝突したものと考えられる。

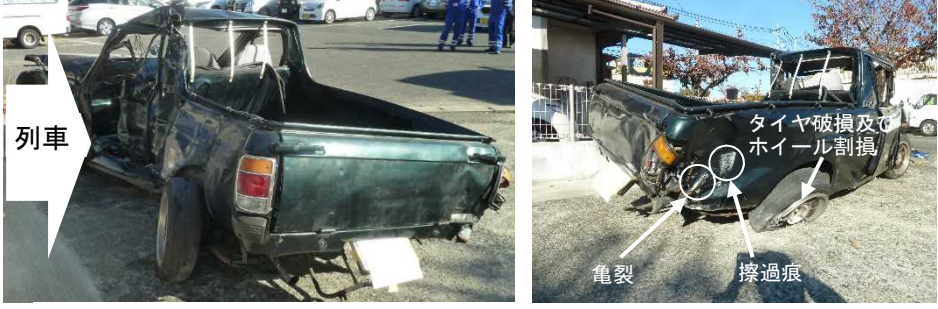
本件自動車の車体は、左側の中央部が大きく凹んだ状態であり、損傷が著しかった(図11 参照)。また、側面窓の状態は、運転席側は開いていたが、助手席側はガラスが割れていたものの閉まっていた。車体右側後部の外板には、亀裂及び擦過痕があり、右後輪のタイヤは破損してホイールが割損していた。

<p>図 1.1 本件自動車の損傷状況 (左：左後方から、右：右後方から)</p>
<p>2.5 乗務員等に関する情報</p>	<p>(1) 本件運転士 32歳 甲種電気車運転免許 平成27年8月19日 甲種内燃車運転免許 令和元年10月9日</p> <p>(2) 本件運転者 50歳 本件運転者の親族によると、本件運転者に関する情報は概略次のとおりであった。</p> <p>本件運転者は、かなり以前から本件踏切の北西にある現在の自宅に居住していた。障害や既往症など身体上の問題はなかった。視力及び聴力についても特に問題はなかった。</p> <p>令和4年8月から本件踏切の北東約650mにある職業訓練施設で技能訓練を受けていた。同施設には本件自動車に通っていたが同施設から帰宅後に疲労を口にする事もなく。事故の当日は9時30分～15時55分まで訓練等を受けていた。自分は事故の前日から出掛けていたため、本件運転者が事故当日に自宅を出たときの様子や前日の晩の様子は分からない。</p> <p>また、本件運転者は釣り好きだったことから事故現場周辺の水路にも出掛けていた可能性があり、以前から本件踏切のことは知っていたと思う。</p> <p>なお、運転免許証には条件等の記載はなく、優良ドライバーの記載があった。また、佐賀県佐賀北警察署（以下「同署」という。）によると、本件運転者からアルコールは検出されていないとのことであった。</p>
<p>2.6 気象</p>	<p>晴れ 令和4年10月31日15時58分に本件踏切から見た場合の太陽の方位は240°、高度は16.6°である (図1.2 参照)。</p>

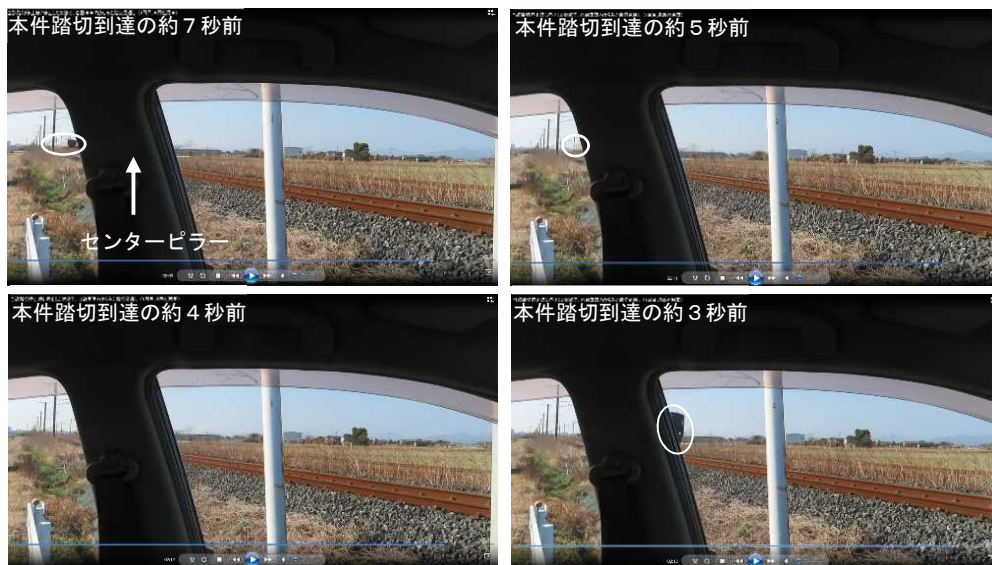
図13 確認自動車からの確認列車の見通しの状況

図13によると、確認列車が本件踏切に到達する約7秒前には、確認自動車から確認列車を視認できるが、同約5秒前には、確認列車は確認自動車のセンターピラー<sup>\*5</sup>の背後となって見にくい状態となり、同約4秒前には、確認列車は確認自動車のセンターピラーの背後に完全に隠れる状態となった。しかし、その約1秒後である同約3秒前には確認列車を再び視認することができる状態になった。

2.7(2)に記述したように、本件踏切の右側入口付近に停止した確認自動車から本件踏切に接近している確認列車の見通しを確認したところ、確認列車が本件踏切に到達する約5秒前には確認列車は確認自動車のセンターピラーの背後となり見にくい状態となり、同約4秒前には確認列車は確認自動車のセンターピラーの背後に完全に隠れる状態となったことから、列車が見にくい時間帯が

以上のことから、確認自動車から確認したときの列車見通し状況は、事故発生時の本件自動車からの列車見通し状況と顕著な差はないと考えられるため、本件自動車から本件列車が見にくい時間帯が短時間存在した可能性があると考えられる。

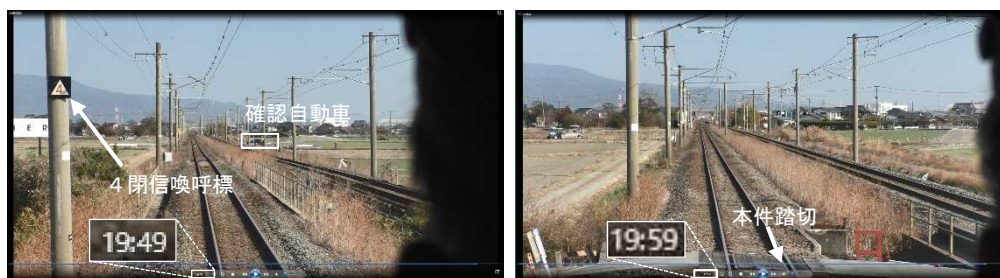
図14 確認列車の走行時間(4閉信喚呼標～本件踏切)

また、確認列車が4閉信喚呼標付近を走行しているときに確認列車の運転台から本件踏切の右側入口付近を観察したところ、本件運転士の口述どおり踏切停止線付近に停止している確認自動車を視認することができた。その状況を撮影した映像を図14に示す。

その映像によると、確認列車が4閉信喚呼標付近を通過してから本件踏切に到達するまでの時間は約10秒であった。

また、2.7(2)に記述したように、確認列車が4閉信喚呼標付近を通過してから本件踏切に到達するまでの時間は約10秒であり、2.1(3)表1に示したように、本件列車が4閉信喚呼標付近を通過してから本件踏切に到達するまでの時間は約10秒であったことから、確認列車の速度は本件列車の速度とほぼ等しかったと考えられる。
