# 鉄 道 事 故 調 査 報 告 書

IV 西日本旅客鉄道株式会社 境線  
中浜駅～高松町駅間  
踏切障害事故

事故種類：踏切障害事故

発生場所：鳥取県境港市

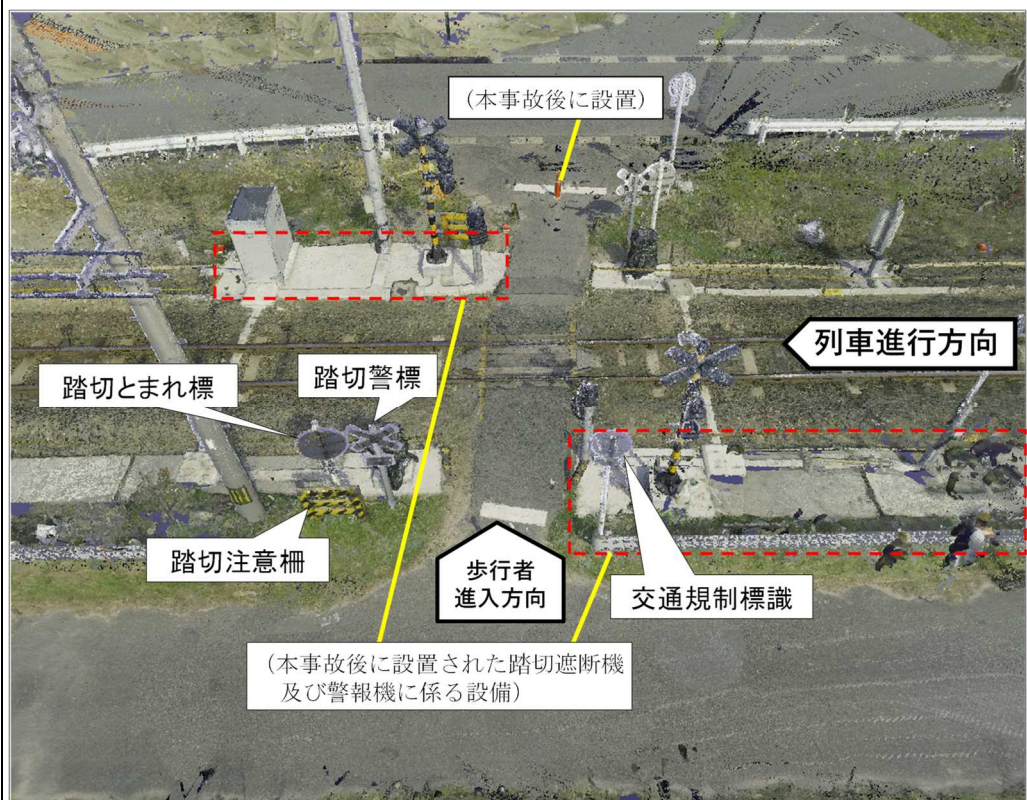
図 2 本件踏切及び周囲の状況

本件踏切の本件歩行者進入側には、踏切規制杭が設置されていた。また、中浜駅方には交通規制標識が、高松町駅方には踏切警標、踏切注意柵及び踏切とまれ標が設置されていた。（図 2 及び図 3 参照）

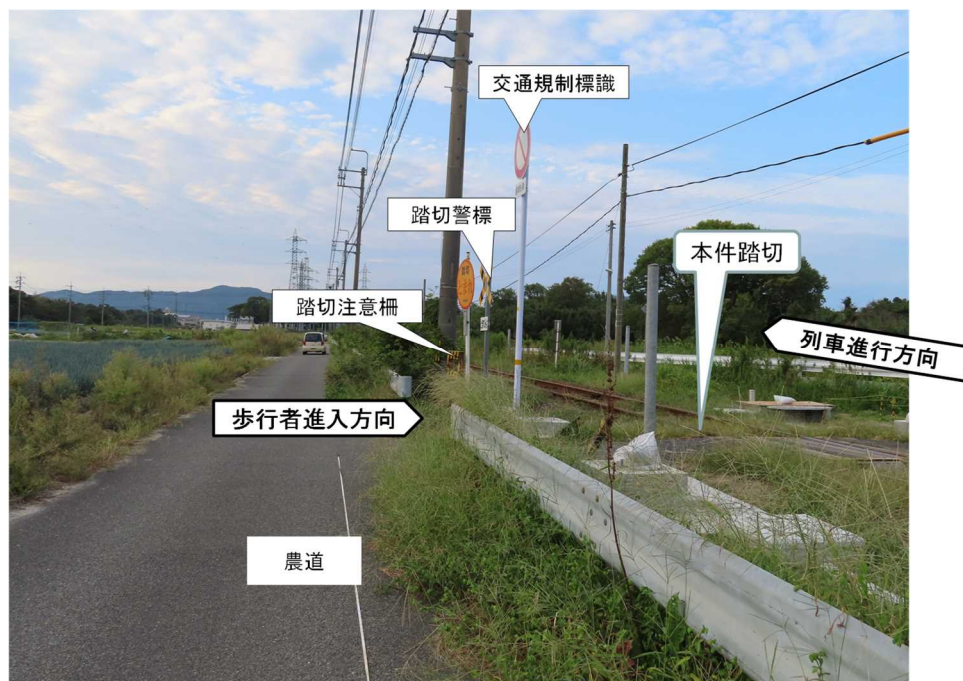
図4 本件踏切の状況（中浜駅方から撮影）

本件歩行者進入側の線路と並行する道路は、本件踏切から高松町駅方は市道中浜73号線、中浜駅方は農道である。いずれもアスファルト舗装されており、道路から本件踏切に接近する際、図4及び図5に示すように視界を遮るものは認められなかった。

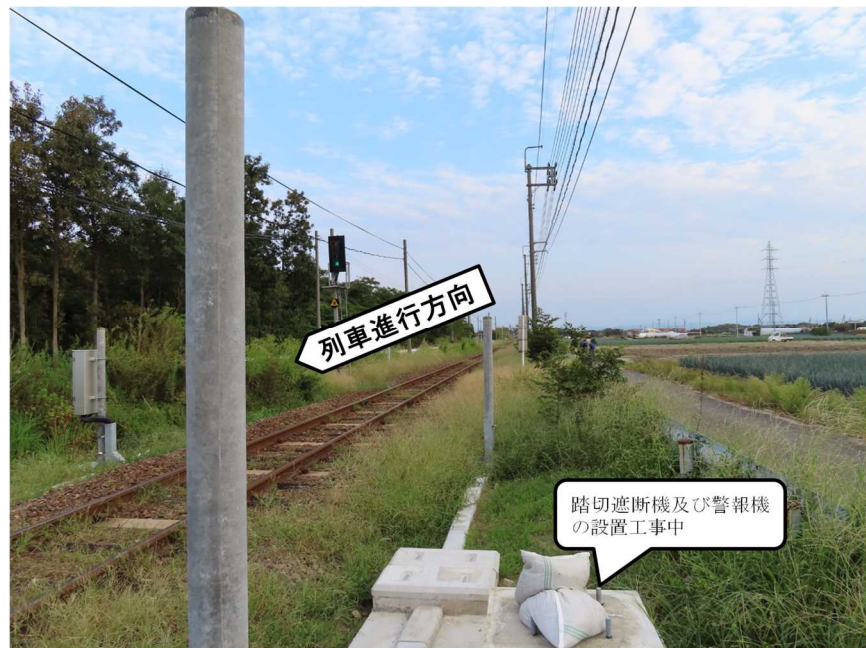
図6 本件歩行者からの列車の見通し

本件踏切の付近（軌道中心から約4mの位置）から確認したところ、歩行者の視界を遮るような障害物は認められなかった。（図6 参照）

2.3(6)に記述したように、本件踏切から本件列車が見える方向には、歩行者の視界を遮るような障害物は認められなかったことから、本件踏切の踏切注意柵付近において、一時停止し左右確認をすれば、本件踏切に進入する前に列車の接近に気付くことができるものと考えられる。しかしながら、2.1(3)に記述したように、映像音声記録装置の記録によると、本件歩行者が本件踏切の直前で一時停止することなく本件踏切に進入していることから、本件歩行者は本件列車の接近に気付かず本件踏切内に進入した可能性があると考えられるが、本件歩行者が死亡しているため詳細を明らかにすることはできなかった。

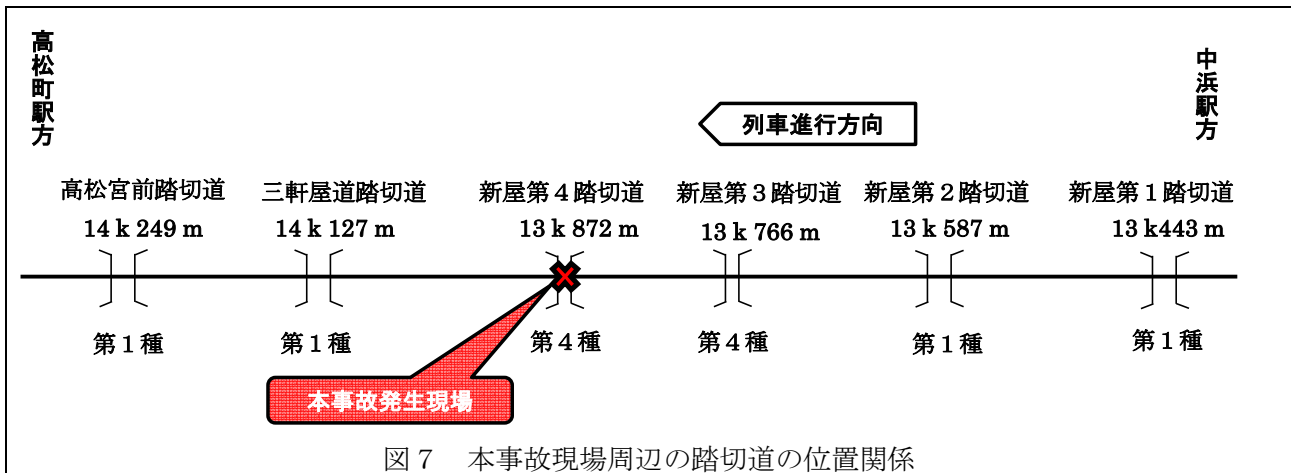
図7 本事故現場周辺の踏切道の位置関係

新屋第3踏切道では、本事故の発生の約2年8か月前となる令和2年1月に原動機付自転車の運転者が死亡する踏切障害事故が発生した。運輸安全委員会は、この事故に関する鉄道事故調査報告書（RA2020-4-I）を令和2年10月1日に公表した。（図1及び図7 参照）
