RA2023-6

# 鉄道事故調査報告書

I 高松琴平電気鉄道株式会社 志度線 大町駅～六万寺駅間  
踏切障害事故

令和5年7月27日

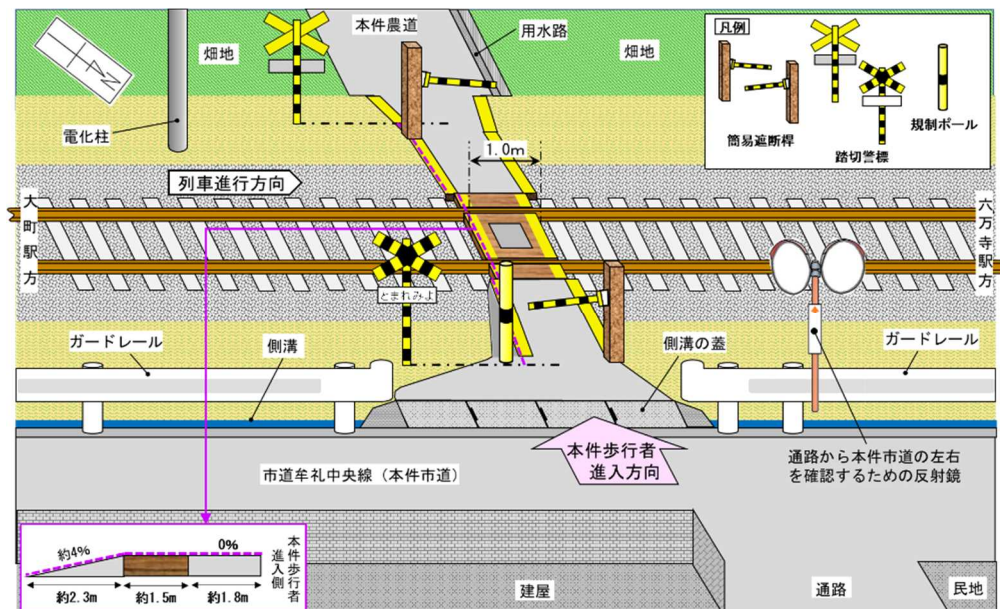
図2 本件踏切略図

また、図2に示すように志度線の右側には市道牟礼中央線（以下「本件市道」という。）が並行し、本件農道と本件市道が本件踏切の本件歩行者進入側で接続している。なお、本件市道を挟んだ本件農道の対面側には通路がある。

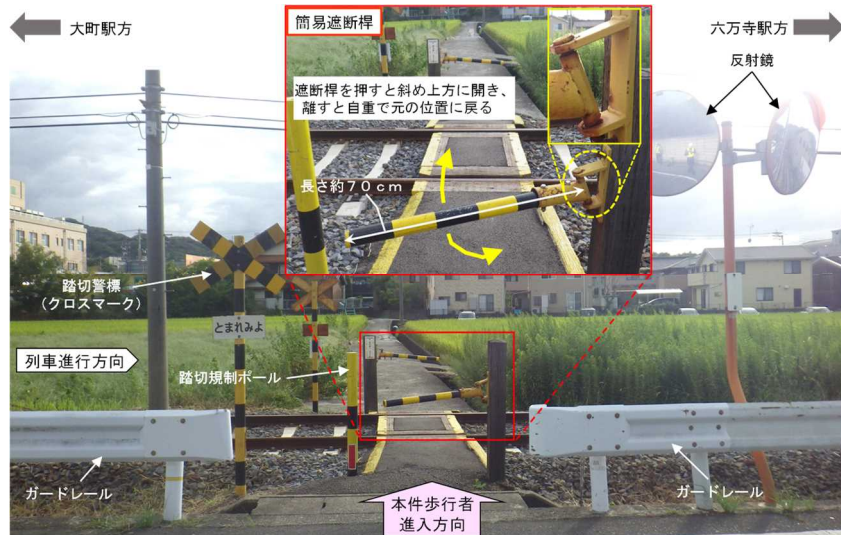
図3 本件踏切の本件歩行者進入側の状況

- ① 右側には、踏切通行者に対して踏切手前で一時停止を促すための簡易遮断桿が設置されていた。簡易遮断桿は、遮断桿を踏切の内側（又は外側）に押す（又は引く）と、斜め上方に遮断桿が動いて通れるようになり、離すと遮断桿の自重で元の位置に戻る仕組みとなっている。
- ② 左側には踏切警標及び踏切規制ポールが設置されていた。
- ③ 本件市道と本件踏切の間には側溝が通り、側溝の蓋が線路に並行して敷設されていた。
- ④ 本件市道のガードレールが本件踏切の左右両側に、線路に並行して設置されていた。
- ⑤ 右側のガードレール越しには本件市道と交差する通路から、市道の左右方向の安全を確認するための反射鏡が設置されていた。

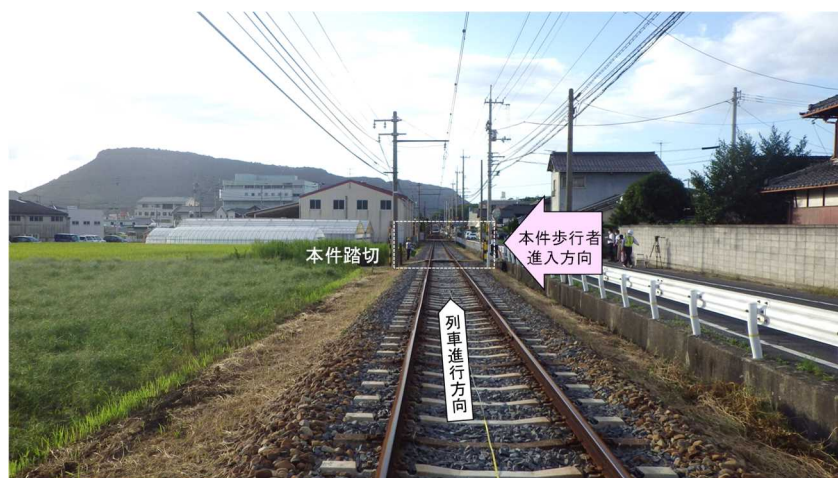
図4 上り列車側から見た本件踏切の見通し状況

2.1(3)に記述したように記録装置の記録では運転台からの前景で本件踏切付近に見通しを遮るものがなかった。また、上り列車からの本件踏切の見通し状況を、2.1(3)表1に示した本件歩行者が道床のバラスト付近に差し掛かったように見えた本件踏切の約40m手前の線路上約1.5mの高さから実際に確認したところ、図4に示すように、見通しを遮るものはなかった。

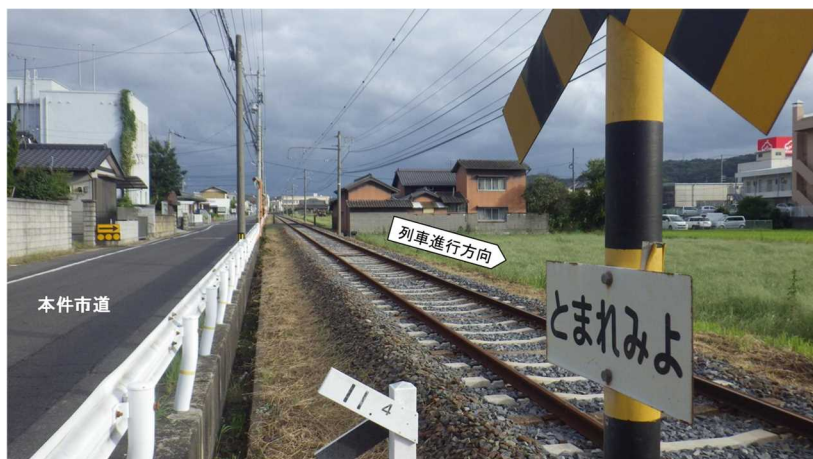
図5 本件踏切からの大町駅方の見通し状況

切警標付近から確認したところ、図5に示すように、接近する上り列車の見通しを遮るような障害物は認められなかった。

なお、2.1(3)に記述したように、記録装置の記録から本件歩行者が本件踏切の手前で一時停止して安全確認を行っている様子は見られなかったこと、2.3(5)②に記述したように、本件踏切の本件歩行者進入側の踏切警標付近からは接近する上り列車の見通しを遮るような障害物は認められなかったことから、本件歩行者が踏切警標付近で一時停止して、踏切に進入する前に安全確認を行っていたら、本件列車の接近に気付くことができたと考えられる。

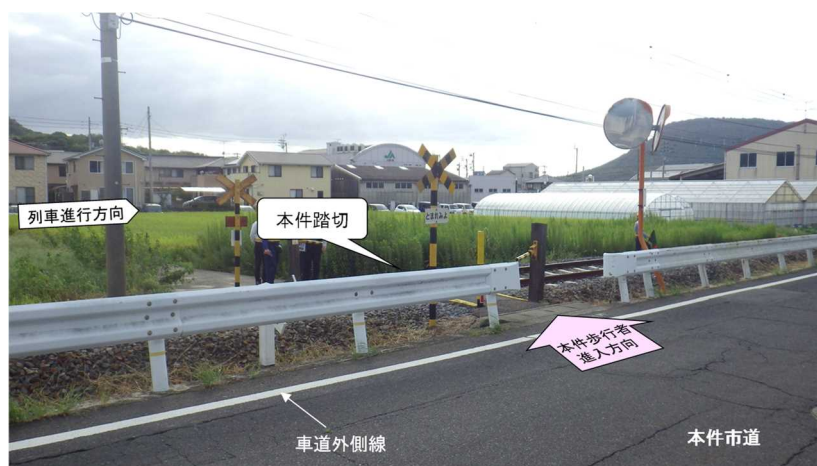
図6 本件踏切の見通し状況

本件踏切付近の本件市道の状況について、図6に示すようにアスファルト舗装されており、段差等の歩行に支障を来すような状態は認められなかった。
