RA2023-8

# 鉄 道 事 故 調 査 報 告 書

I 近江鉄道株式会社 本線 彦根口駅構内  
列車脱線事故

令和5年10月26日

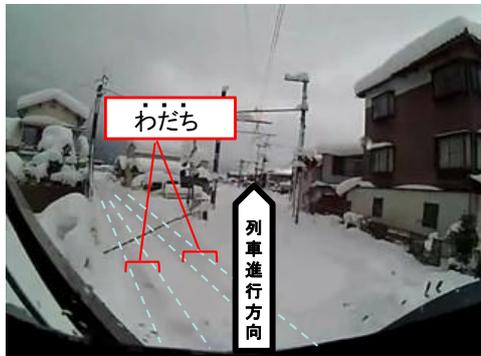
①13時46分12秒  
本件踏切始端部付近を走行

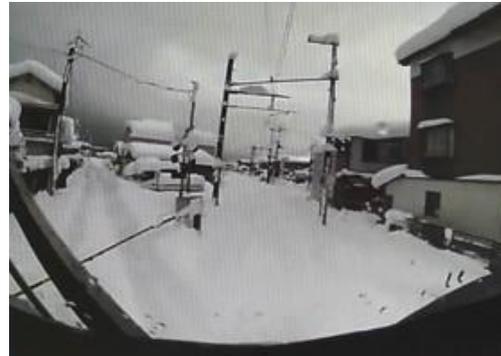
②13時46分14秒  
本件踏切を走行中に  
本件列車に僅かな衝動

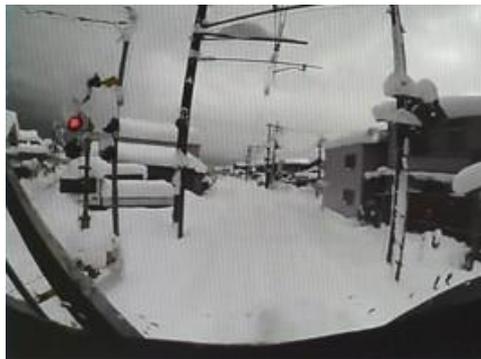
③13時46分16秒  
本件踏切終端部付近を  
走行中に異音発生とともに  
本件列車に僅かな衝動

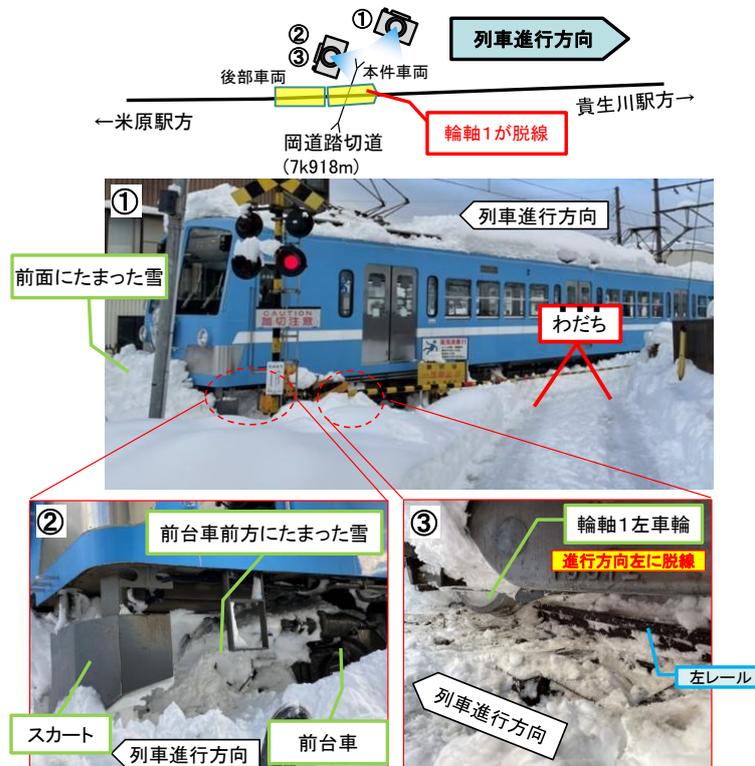
図2 本件列車の脱線状況（概況）

- (1) 輪軸1は左側に脱線しており、輪軸1の左車輪の左レール端からの離れは182mmであった。(図2及び図3 参照)
- (2) 本件踏切上を含む道路上には積雪があり、自動車の車輪が通った後にでき

るわだちがあった。(図2 参照)

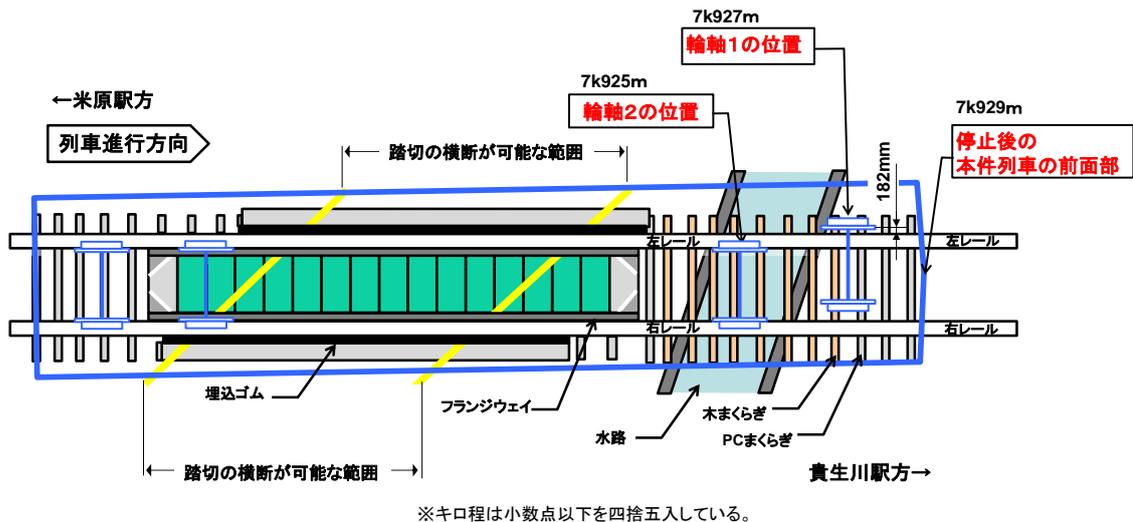
図3 本件車両の脱線状況略図

- (3) 本件車両の前面部、輪軸1及び‘本件車両の前台車第2軸’（以下「輪軸2」という。）の停止時の位置は、図3のとおりであった。なお、本件車両の後台車の輪軸の停止位置は、本件踏切始端部付近であった。
- (4) 同社が確認した本件列車周辺の雪の状態は、次のとおりであった。
  - ① 本件車両の前面にたまった雪の高さはまくらぎ上面から1 m 0 6 cmだった。
  - ② 本件列車の進行方向に数m進んだ箇所の左レール外側の積雪の深さ\*1はまくらぎ上面から約7 4 cmだった。
  - ③ 本件車両の前面スカートと前台車の間に雪がたまっていた。なお、レール上面からのスカート取付け高さは図面寸法で2 1 0 mmであった。(図2及び図4 参照)
  - ④ 本件車両の前面から中間付近まで床下に雪がたまっており、輪軸1及び輪軸2の車輪は雪に埋もれていた。
- (5) 本件運転士によると、本件踏切の積雪の深さは、踏切前後の軌道上の積雪の深さと比較し、目測で3分の1程度であり、本件踏切の中央付近はスコップでつついてもなかなか砕けない硬い氷のような状態だった。

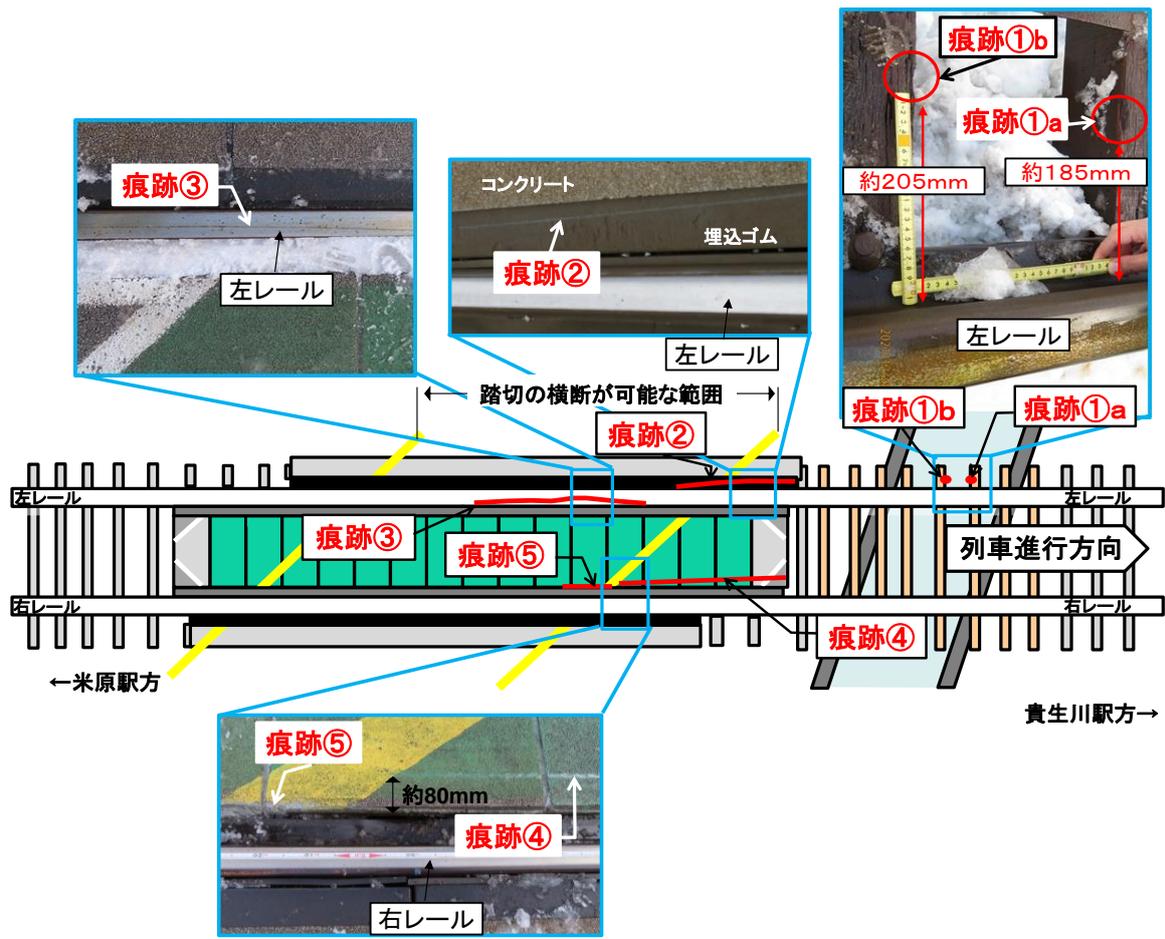
図9 鉄道施設の主な脱線の痕跡の状況略図

鉄道施設の主な脱線の痕跡を図9に示し、その痕跡の位置を表8に示す。主な脱線の痕跡の状況は、次のとおりであった。

- (1) 痕跡①a及び痕跡①bは、左レールの左側の木まくらぎ上を車輪フランジが走行したと見られる痕跡であった。なお、痕跡①aの前方の軌道上に痕跡

は見られなかった。

- (2) 痕跡②は、左レールの左側の埋込ゴムの上面を車輪フランジが通過したとみられる白線状の痕跡であり、前方に進むにつれて、左レールから左側へ向かい本件踏切の終端部まで続いていた。
- (3) 痕跡③は、左レールのゲージコーナー<sup>\*20</sup>及び頭頂面を車輪フランジが通過したとみられる線状の痕跡であり、前方に進むにつれて、ゲージコーナーから左側へ向かい一旦レール頭頂面を通った後、右側に戻って最終的にはゲージコーナーに至るように続いていた。なお、痕跡③の後方の軌道上に、痕跡は見られなかった。
- (4) 痕跡④は、内部プレートの右レール寄りの上面を車輪フランジが通過したとみられる白線状の痕跡であり、前方に進むにつれて、右レールから左側へ向かい本件踏切の終端部まで続いていた。なお、痕跡④の始点は右レールのフランジウェイから約80mm離れていた。
- (5) 痕跡⑤は、右レールのフランジウェイ側の内部プレートの角を車輪フランジが通過したとみられる痕跡であった。
- (6) 図10に示すa～cの位置で左レール側の痕跡②及び痕跡③と右レール側の痕跡④及び痕跡⑤との間のまくらぎ方向の間隔を測定した。測定位置(a～c)のキロ程及び痕跡間の間隔の測定値は表9のとおりであった。痕跡②及び痕跡④の間隔、痕跡③及び痕跡⑤の間隔は、表5に示した左右車輪フランジ頂点間距離(1,020mm)と同程度であった。

2.4.1の表8より、痕跡①a及び痕跡①bの位置は7k926mであり、この位置より前方に停止した輪軸は、2.3.1の図3のとおり、7k927mにあった輪軸1のみであることから、痕跡①a及び痕跡①bの発生に関与した輪軸は、輪軸1であったと考えられる。2.4.1(6)に記述したように、痕跡②及び痕跡④の間隔は左右車輪フランジ頂点間距離と同程度であり、同一輪軸の左右車輪フランジにより発生した痕跡であると考えられる。痕跡②及び痕跡④は2.4.1(2)及び(4)に記述したように、本件踏切の終端部までレールから左側へ向かい続いていたことから、痕跡②及び痕跡④を発生させた輪軸は左側に脱線して停止したと考えられる。ここで、左側に脱線して停止した輪軸は、2.3.1(1)に記述したように、輪軸1であることから、脱線した輪軸1が痕跡②及び痕跡④を発生させたと考えられる。2.4.1(4)に記述したように、痕跡④の始点は右レールのフランジウェイから約80mm離れていたため、輪軸1は痕跡④の始点より手前で脱線したと考えられるが、その手前に輪軸1が脱線した痕跡を確認できなかった。痕跡④の始点より手前で輪軸1が脱線した痕跡を確認できなかったことに関しては、3.3で後述するように、本件踏切に圧雪が形成された可能性が考えられるため、その圧雪上を輪軸1が通過したことにより、脱線の痕跡が生じなかった可能性が考えられる。以上のことから、輪軸1は痕跡④の始点である7k920mの手前で脱線し、痕跡②、痕跡④、痕跡①a及び痕跡①bを発生させた後、7k927mで脱線した状態で停止したと考えられる。

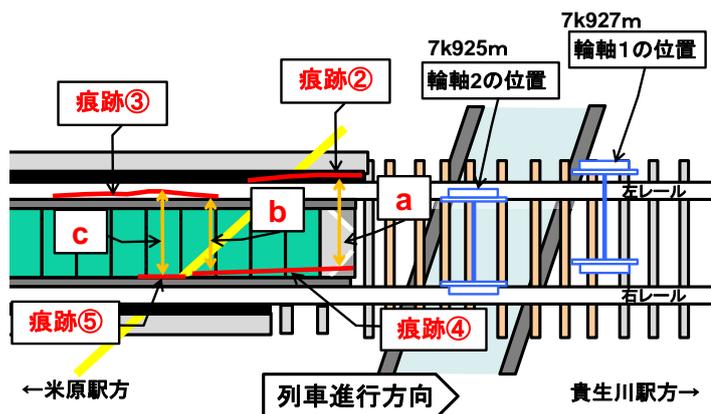
図10 痕跡の左右間隔の測定位置

測定位置	測定位置のキロ程	測定対象	測定値 (mm)
a	7 k 9 2 3 m	痕跡②及び痕跡④の間隔	1,020
b	7 k 9 2 0 m	痕跡③及び痕跡④の間隔	930
c	7 k 9 1 9 m	痕跡③及び痕跡⑤の間隔	1,015

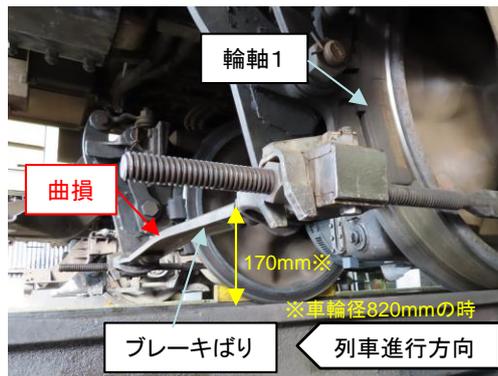
付図3 車両の損傷

- (1) 本件車両の輪軸1の前側のブレーキばりが上方向に曲損していた。
- (2) 輪軸1の左右の車輪のフランジ部に擦過痕があった。
- (3) 輪軸2の右車輪のフランジ部に擦過痕があった。

3.4に後述するように、本事故発生時には軌道上に多量の積雪があった可能性が考えられる。さらに、2.3.1(4)③に記述したように、本件車両の前面スカートと前台車の上に雪がたまっていた。以上のことから、2.4.2(1)に示すブレーキばりの曲損は、軌道上に多量の積雪がある状態で本件列車が雪を押し分けながら走行した際に、スカートの下部及び上部から入り込んだ雪のかさが増すことで同ブレーキばりを下から押し上げ、同ブレーキばりが上方向に曲損した可能性が考えられる。

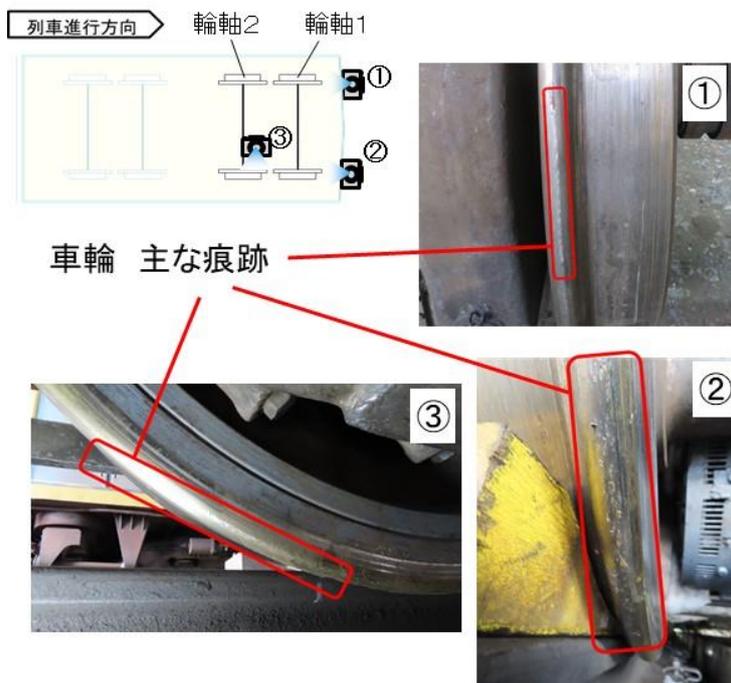
付図4 車輪の痕跡

3.1.1に記述したように、2.4.2(2)に示す輪軸1の左右のフランジ部の擦過痕は痕跡①a、痕跡①b、痕跡②及び痕跡④の発生過程で生じたと考えられる。また、3.1.2に記述したように、2.4.2(3)に示す輪軸2の右車輪のフランジ部の擦過痕は痕跡⑤の発生過程で生じたと考えられる。
