RA2023-9

鉄 道 事 故 調 査 報 告 書

Ⅲ 高松琴平電気鉄道株式会社 琴平線
羽間駅～榎井駅間
踏切障害事故

鉄道事故調査報告書

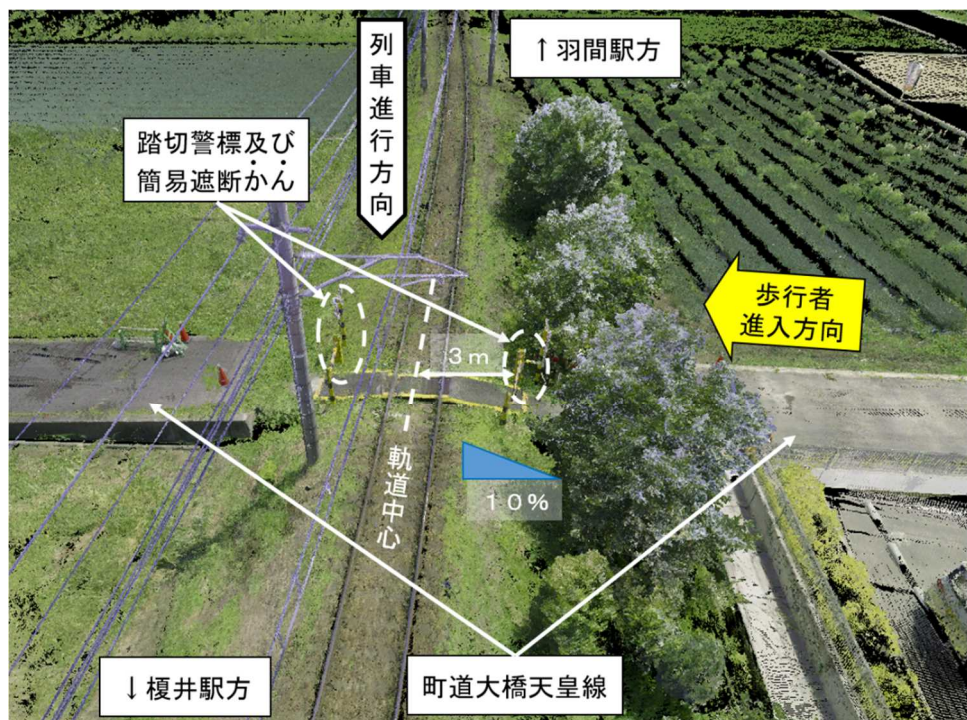
図2 本件踏切及び周囲の状況（令和5年7月撮影）

本件踏切の周囲の状況を図2に示す。なお、図2は本事故から約4か月後の令和5年7月に撮影したものであり、本事故発生時と樹木の茂り具合は変化している。

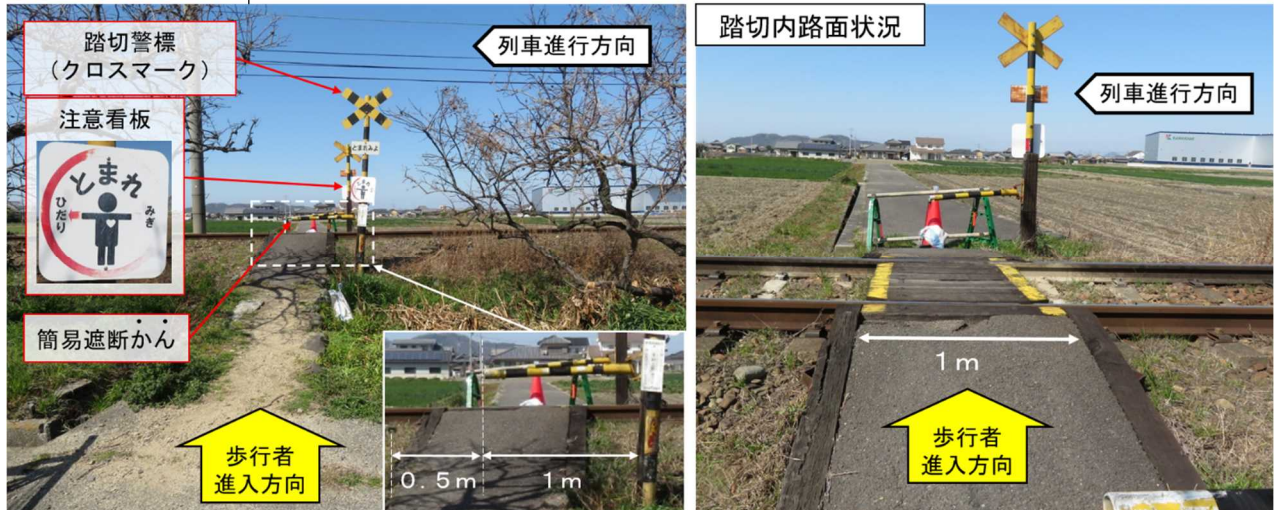
図3 本件歩行者進入側から見た本件踏切の状況

線から約3 m手前の右側に踏切警標（クロスマーク）及び簡易遮断かん*4が設置されていた。簡易遮断かんは、遮断かんを奥に押すか手前に引くと斜め上方に上がり、離すと自重で元の位置へ戻る構造となっている。

本件踏切の簡易遮断かんの設置高さは約1 m、長さは約1 mである。なお、簡易遮断かんはこれ以上長くすると線路側へ開けた時に建築限界*5を侵すため、踏切幅員の一部しか遮断しておらず、左側には遮断していない部分が約0.5 mあり、そこから簡易遮断かんを開かずに本件踏切内へ進入することができる状況であった。

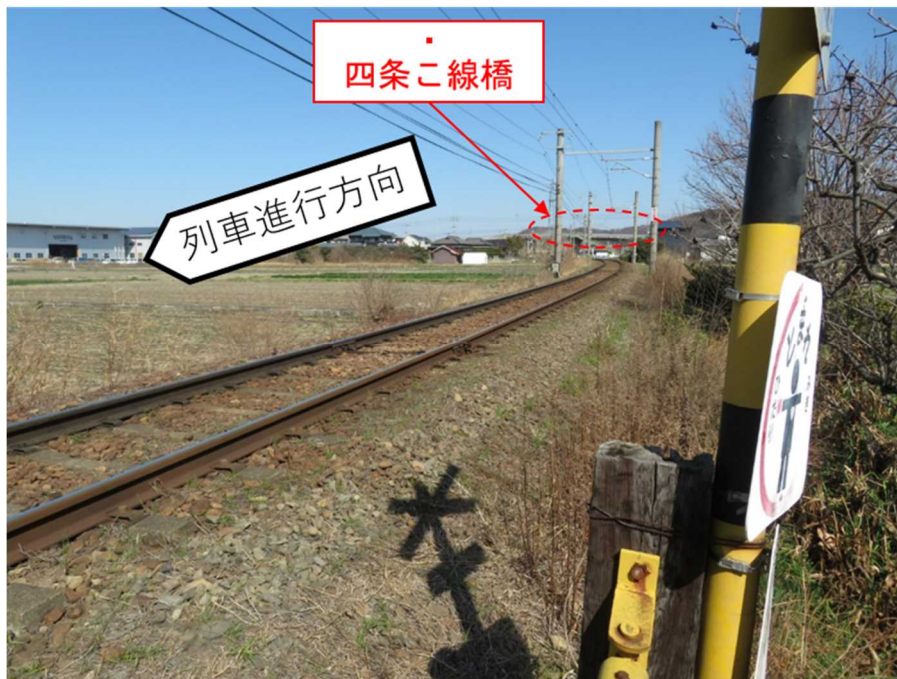
図4 本件歩行者進入側からの列車の見通し状況

本件歩行者進入側からの下り列車の見通し状況は、本件踏切の踏切警標の位置から見通しを遮るものはなく、一般県道まんのう善通寺線の四条こ線橋(29k177m、本件踏切の約214m手前)付近まで200m程度見通すことができる状況であった。

3(2)に記述したように、本件歩行者が本件踏切に進入したのは、本件列車が本件踏切の約66m手前に接近したときと考えられるが、2.3(6)に記述したように、本件踏切の踏切警標の位置から下り列車の接近を200m程度見通すことができる状況であったことから、本件歩行者が踏切警標の位置において下り列車の接近を確認していれば、本件列車の接近に気付くことができたと考えられる。

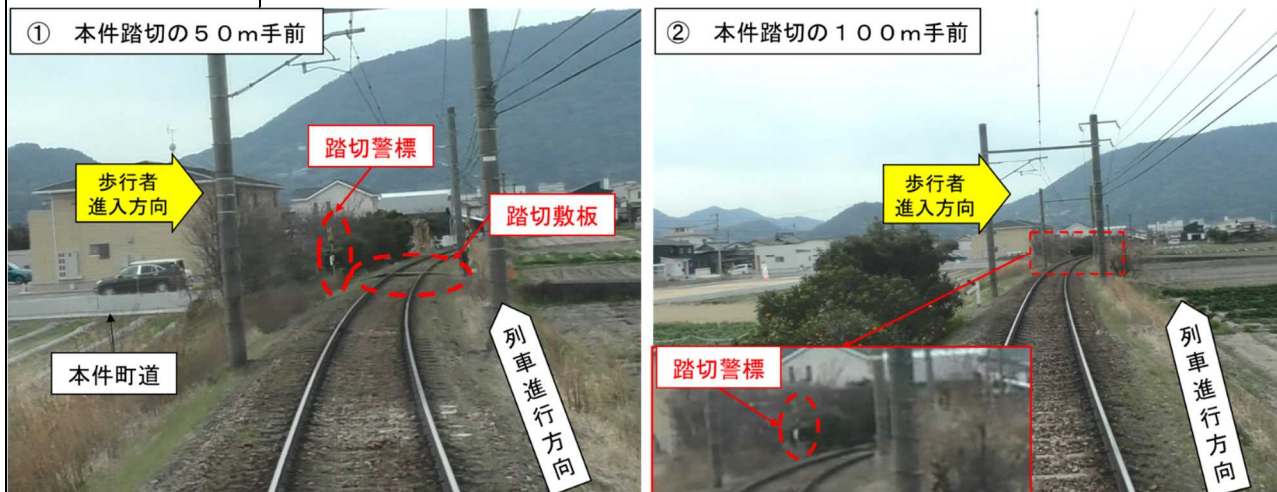
図5 列車からの本件踏切の見通し状況

下り列車からの本件踏切の見通し状況は、2.1(2)に記述した本件運転士の口述を基に、本件歩行者を認めた約50m手前から実際に確認したところ、見通しを遮るものはなかった。さらに、本件踏切の約100m手前からの見通し状況を確認したところ、右曲線の先に本件踏切の踏切警標を確認できた。
