## 鉄道事故調査報告書

事故種類：列車脱線事故

発生日時：令和4年3月16日 23時37分ごろ

東北新幹線 福島駅～白石蔵王駅間

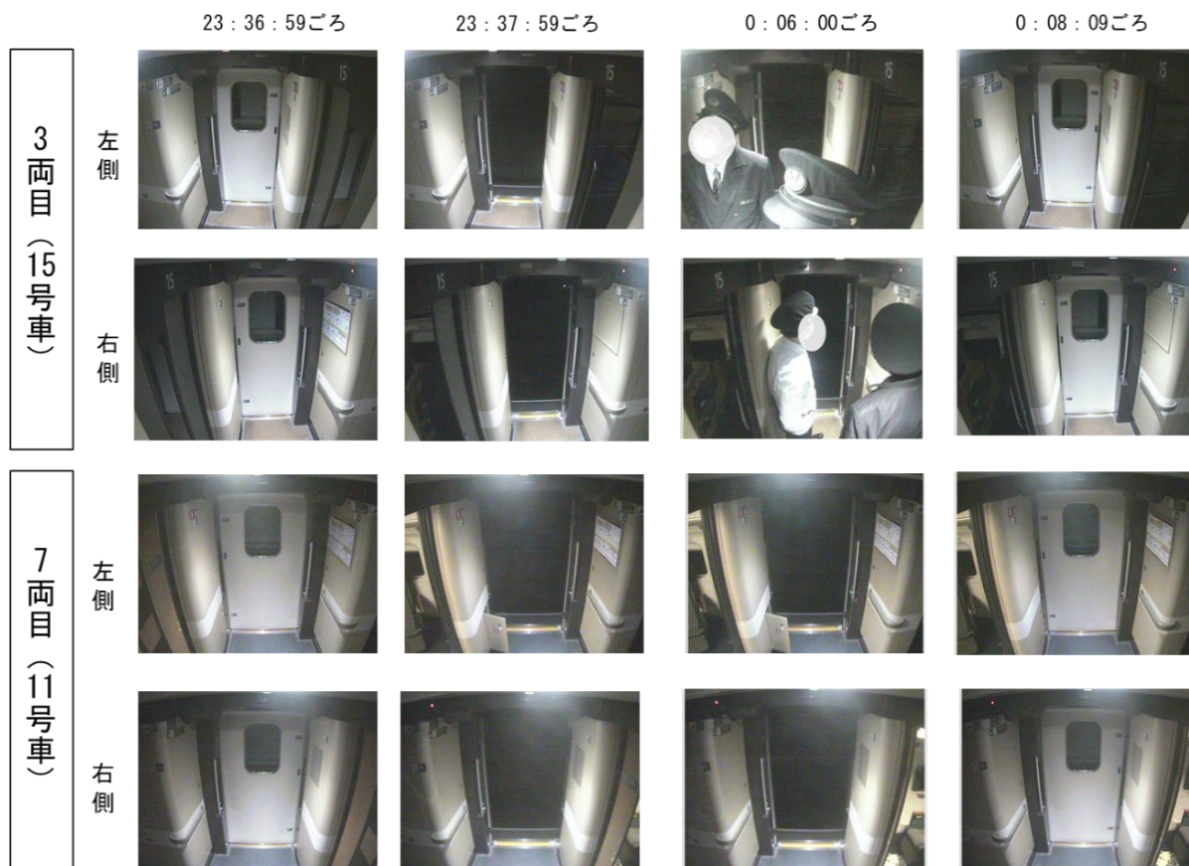
図 1 1 開閉した乗降ドアの状況

車内防犯カメラ記録より、3 両目及び 7 両目の乗降ドアが開いた時刻は、23 時 37 分 00 秒ごろから 23 時 37 分 59 秒ごろの間であった。この間で車内防犯カメラは記録が一時停止されていたため、開扉の詳細な時刻は車内防犯カメラ記録から特定することはできなかった。

なお、本事故発生時において乗降ドアが異常開閉している間に乗客の落下等の事象は発生しなかった。

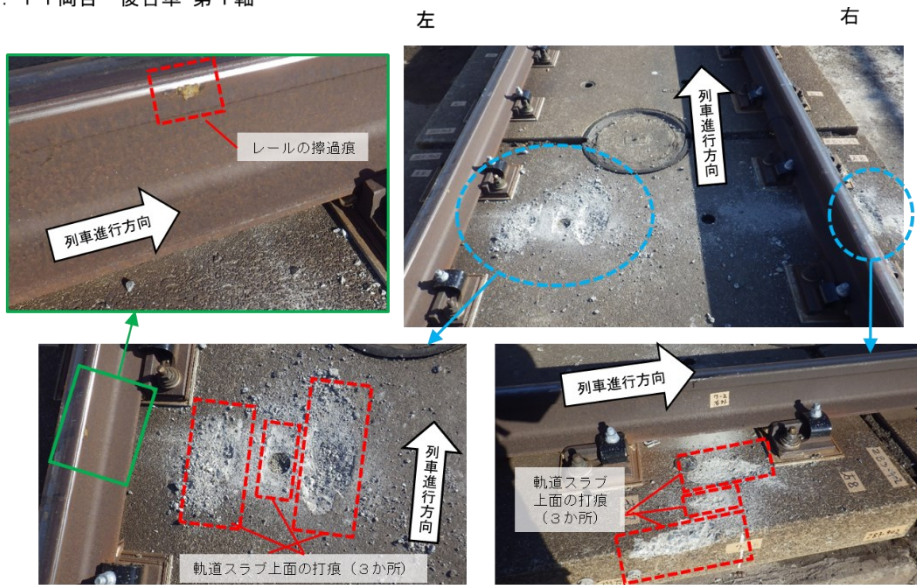
F : 11両目 後台車 第1軸

※脱線時に一旦逸脱防止ガイドがレールを乗り越えた後、再度逆に乗り越えた可能性がある。

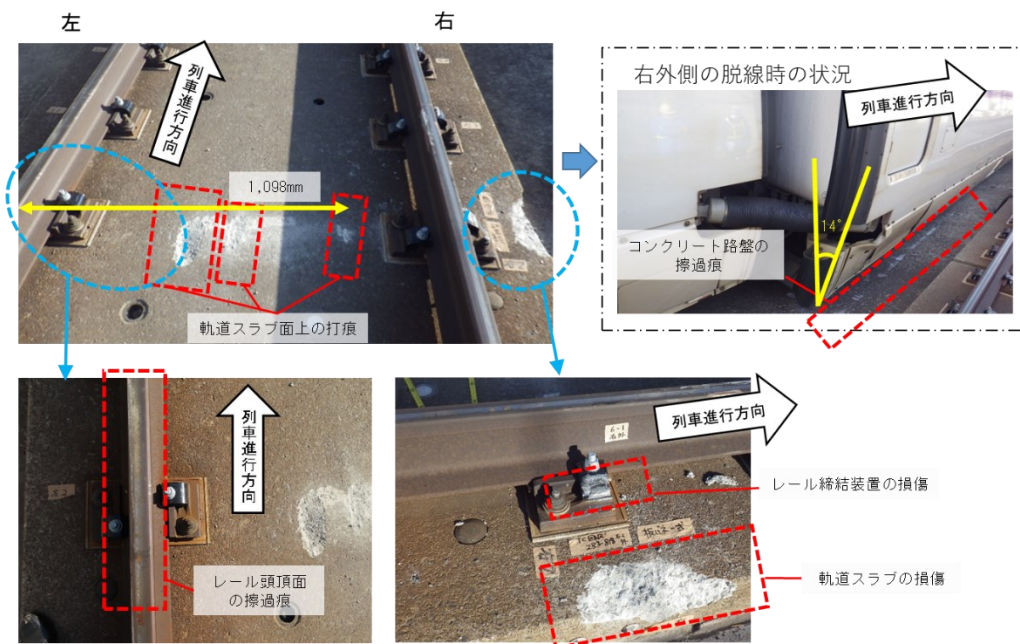
G : 12両目 後台車 第2軸

- (5) 2.3.1(4)⑤に記述したように、右側（上り線側）への脱線による輪軸の左右移動量が最大であった箇所は12両目後台車第2軸で、移動量は約1.1mであり、車体の傾き角度は約14°であった。同箇所付近の高架橋断面と新幹線車両限界から、本件列車は本事故発生後には上り線の車両限界を支障する位置で停止していたと考えられる。（図34A参照）
- (6) 2.3.1(4)⑤に記述したように、左側（線路外側）への脱線による輪軸の左右移動量が最大であった箇所は1両目前台車第1軸で、移動量は約0.7mであった。同箇所付近の高架橋断面の設計寸法と新幹線の車両限界を考慮すると、本件列車は高架橋端部まで約1.5mの位置で停止していたと考えられる。（図34B参照）

※全輪軸の内、停止時の左右移動量が最も大きかった輪軸

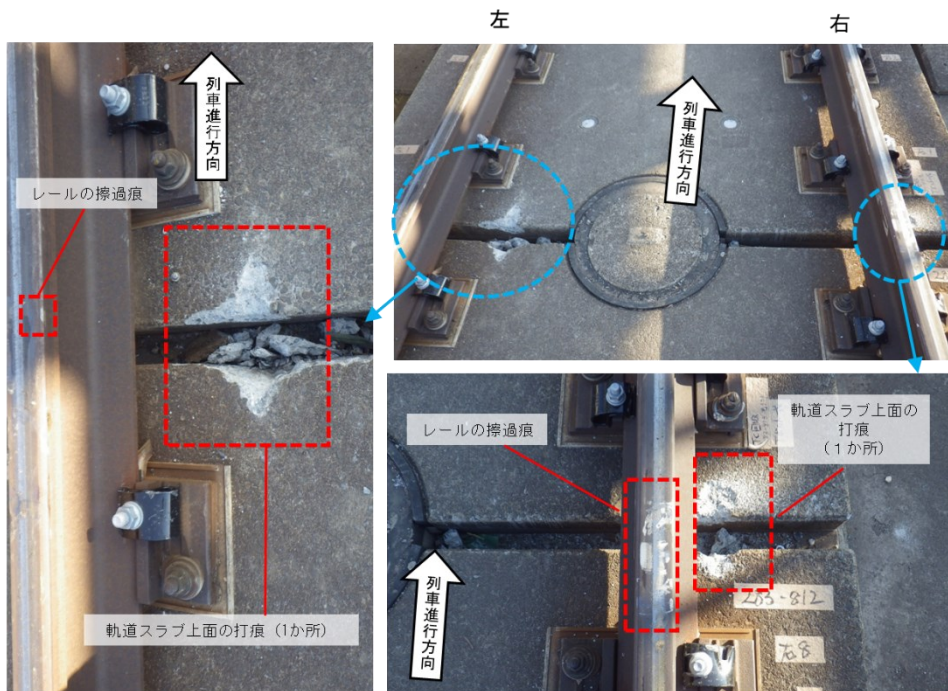
H : 13両目 後台車 第2軸

※脱線時に一旦逸脱防止ガイドがレールを乗り越えた後、再度逆に乗り越えた可能性がある。

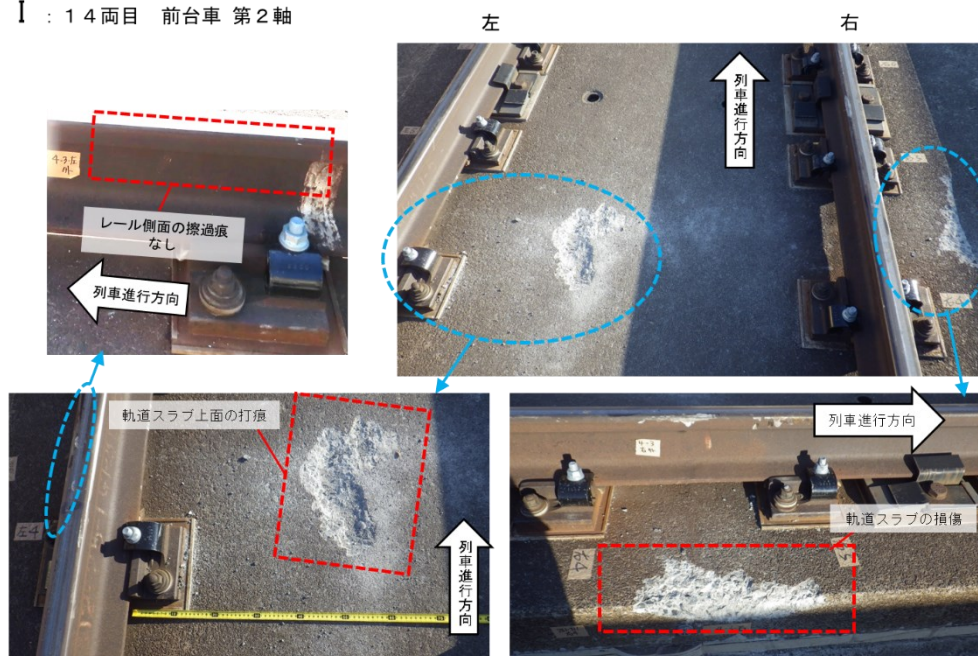
I : 14両目 前台車 第2軸

以上のことから、14両目前台車第2軸は、脱線時に歯車箱がレール頭部と接触し、更に軌道面が横方向に移動することにより、途中で車輪が軌道スラブまで落下しない挙動をとり最終的に逸脱した可能性があると考えられる。

※ 逸脱防止ガイドがレールに掛かった形跡が見られない。

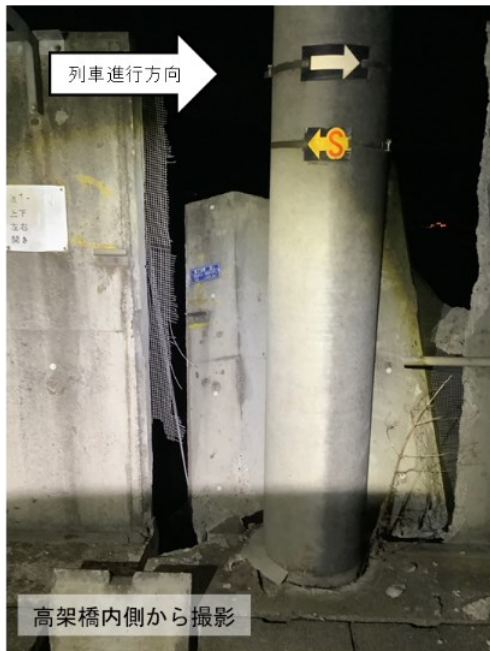
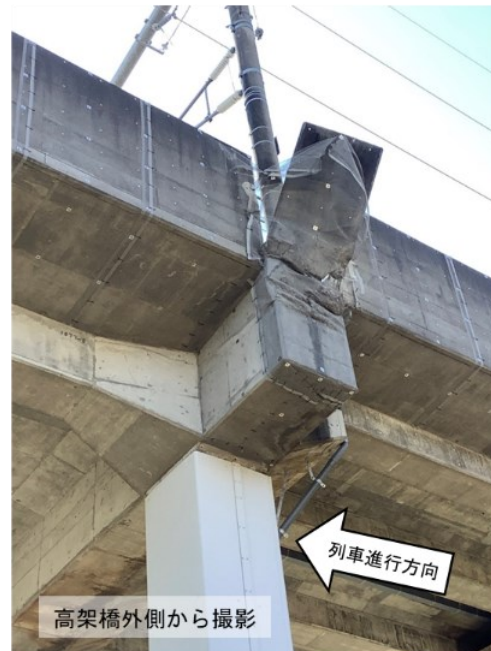
284k200m付近

第7大平高架橋 R3・防音壁 (左側) 脱落

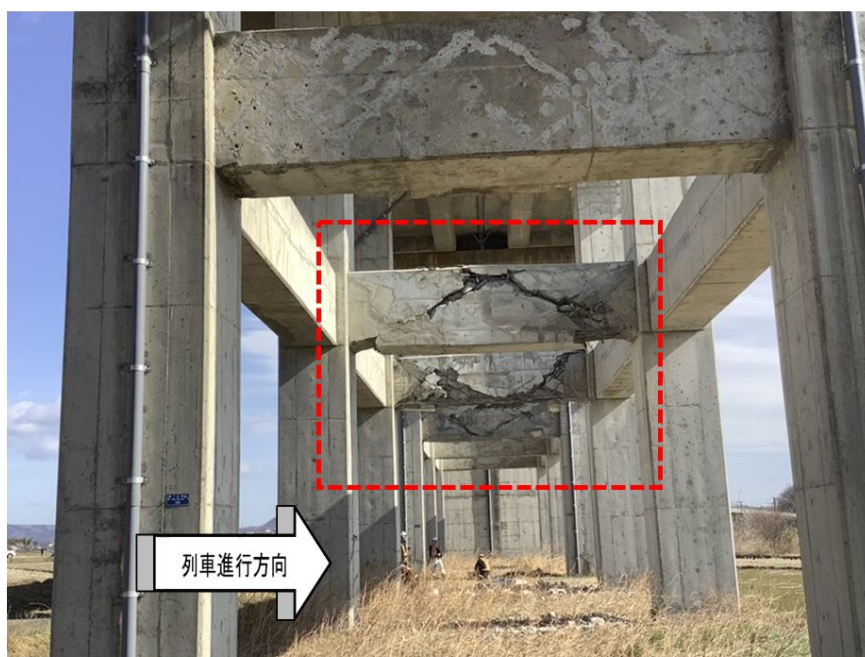
284k131m付近

なお、高架橋の損傷のうち中層梁のひび割れ・剥落は、せん断ひび割れによるものと考えられ、地震動による構造物の動的挙動に影響することが考えられるが、JR東日本が本件列車を対象に行った中層梁のせん断ひび割れがなかった場合におけるシミュレーション結果（2.9に記述した数値シミュレーションと同等の手法による）では、その影響はそれほど大きくないとされていることから、中層梁のせん断ひび割れが地震動による構造物の動的挙動に与える影響は小さいと考えられる。

第7大平高架橋 R2・中層梁 ひび割れ・剥落

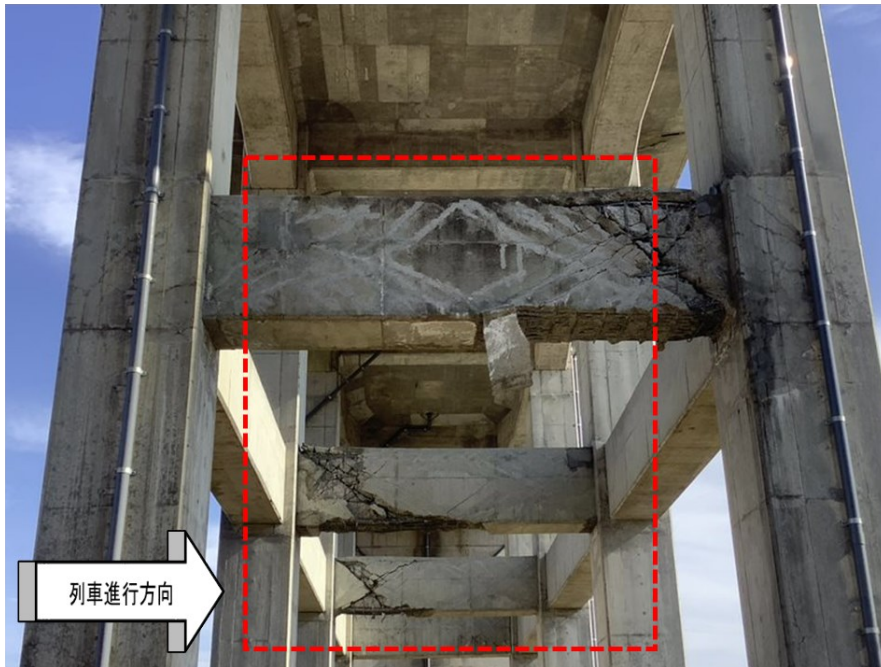
284k016m付近

## 第6大平高架橋 R2・中層梁 ひび割れ・剝落

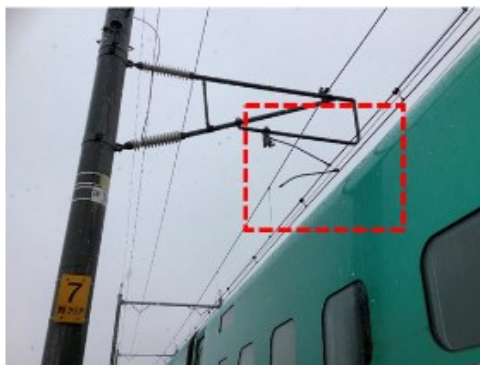
283k912m付近

本事故現場付近の架線等の電路設備には、複数の曲線引装置<sup>\*18</sup>及びストラクチャ<sup>\*19</sup>の損傷があった。

#### 曲線引装置損傷例

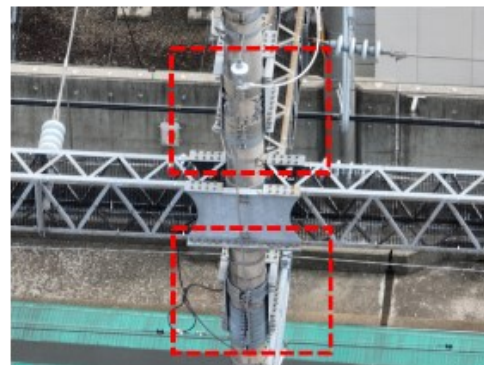
283k874m付近

#### ストラクチャ損傷例

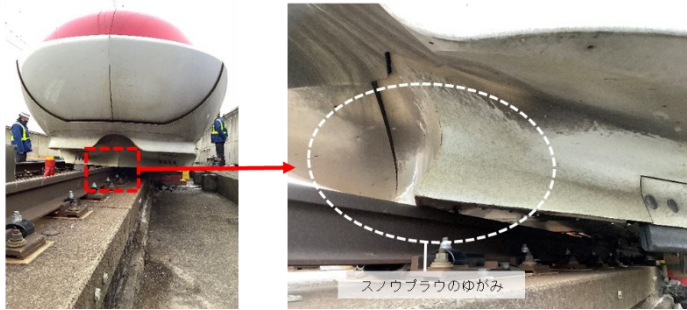
1両目 前端

## A スノウプラウの損傷

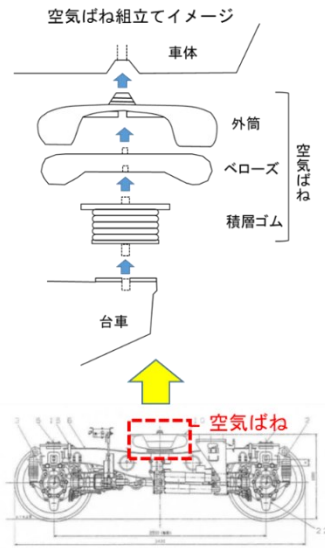
16両目 (前台車右側)

空気ばねのベローズや外筒等の外れがあった。損傷した空気ばねにおいては、ベローズ内の空気が抜けている状態 (以下「空気ばねの空気抜け」という。) となっていた。

## B 空気ばねの損傷

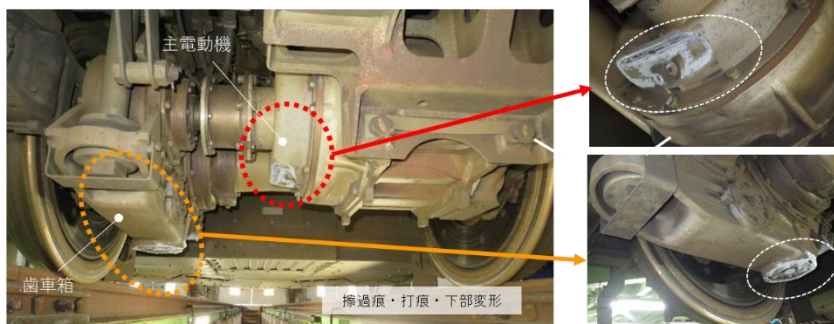
1両目 (前台車第1軸)

主電動機や歯車箱に、下部の擦過痕や打痕等の損傷があった。

## C 主電動機、歯車箱の損傷

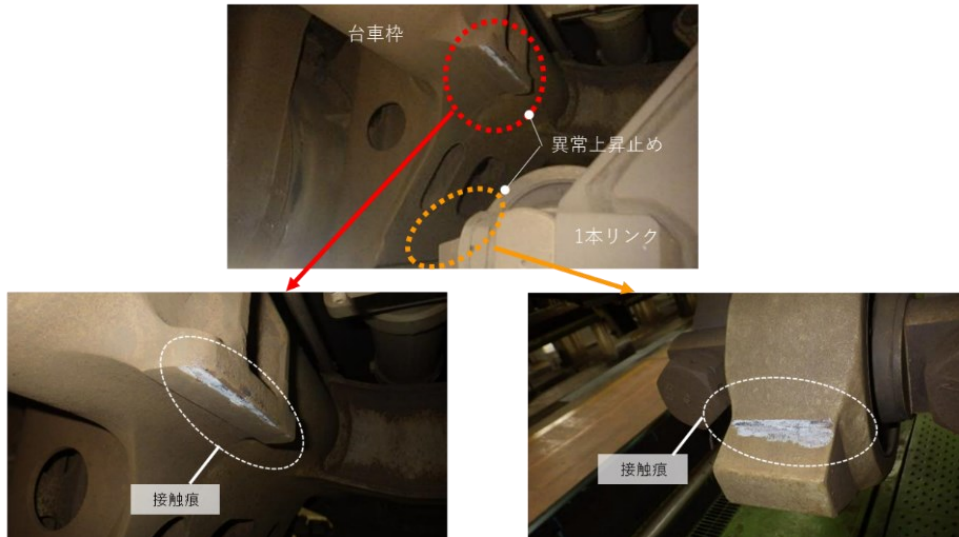
1 4 両目 (後台車)

### D 異常上昇止めの損傷

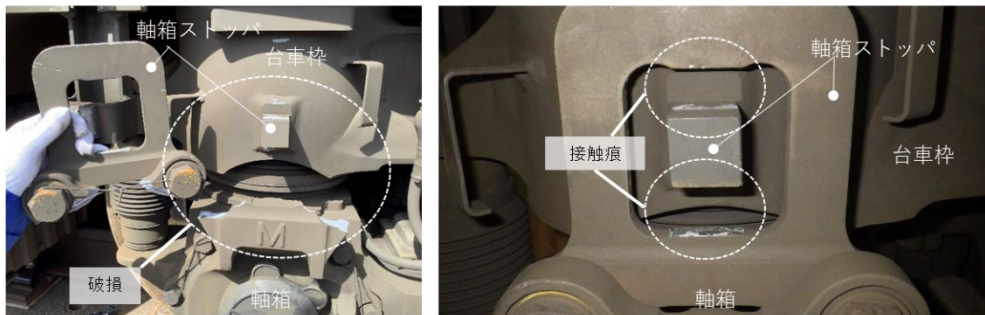
7両目 前台車第2軸右

台車枠と軸箱間の軸箱ストッパに、金具の破損や変形が見られた。なお、接触痕については、全ての軸箱ストッパにあった。

### E 軸箱ストッパの損傷

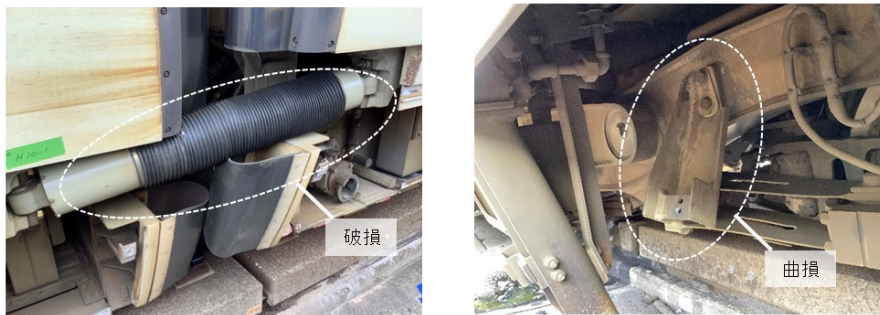
12両目 前台車右側  
高さ調整弁受け金具

上記の他、車体間ダンパの変形や破損、高さ調整弁受け金具の曲損等の損傷が複数の車両にあった。

### F その他の損傷
