鉄道事故調査報告書

鉄道事業者名：土佐くろしお鉄道株式会社

事故種類：列車脱線事故

発生日時：令和5年6月2日 08時58分ごろ

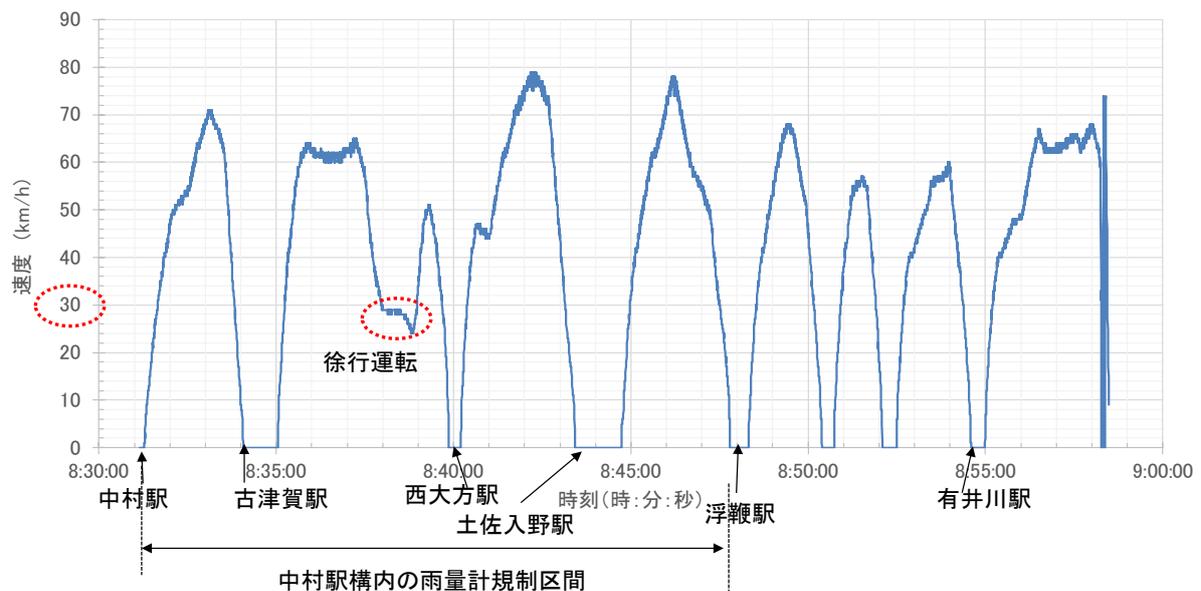
図2 本件列車の時刻と速度の関係

本件列車の中村駅出発後の時刻と速度の関係を、図2に示す。古津賀駅こつかにしのおがたから西大方駅の間で30km/h以下で走行している区間が認められた。(表6 雨量規制に関する情報 参照)

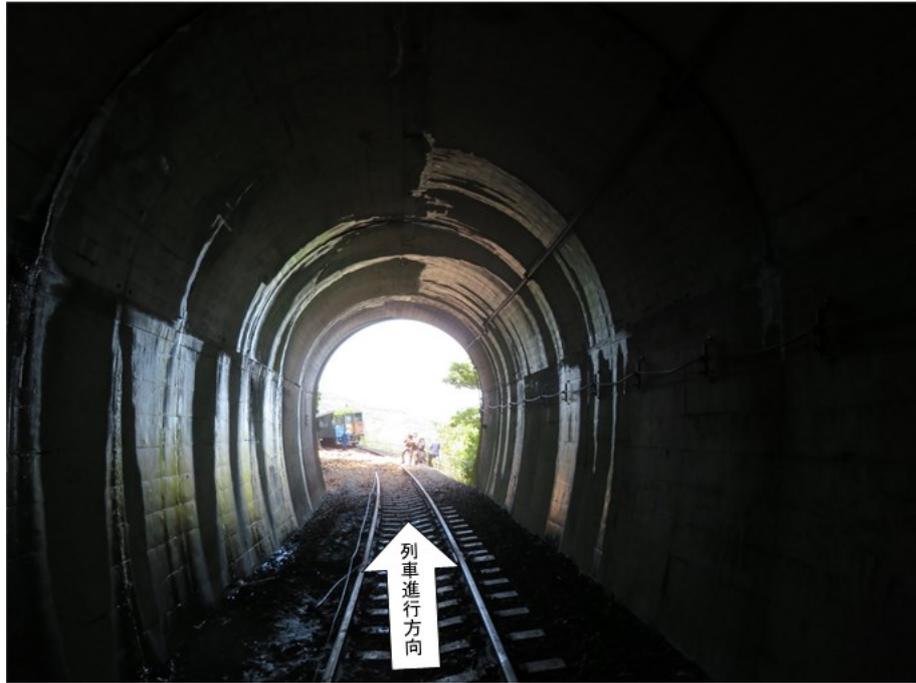
図3 本件トンネル内から見た列車進行方向の見通し状況
(土砂等から約30m手前)(事故翌日)

本件トンネル内は半径300mの左曲線になっており、前方の見通しが悪く、トンネルの出口付近に土砂が堆積していることを確認できたのは、土砂の約30m手前であった。

本件運転士が土砂等を認めたと口述した、土砂等が流入した箇所（以下「流入箇所」という。）から約30m手前からの見通し状況を図3に示す。本事故後の現地調査時において、本件トンネル内から流入箇所の土砂等を確認できたのは、本件運転士が口述した位置（土砂等の約30m手前）からであった。

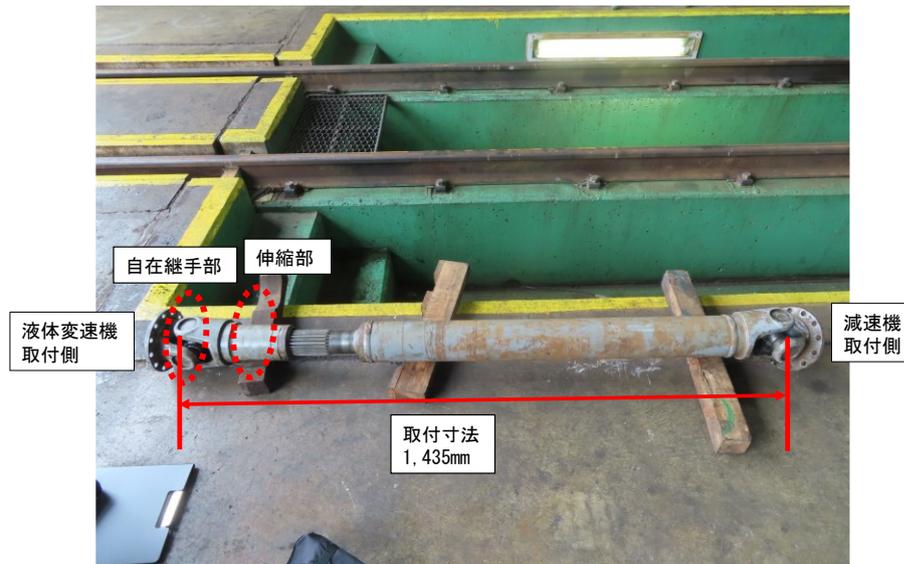
図5 推進軸（車両から取り外した状態）

また、2.4.2 に記述したように、脱線後に推進軸が抜けている状態であったことについては、2.3.3(1)に記述したように、通常の走行中に推進軸が抜けることはない構造になっていること、及び2.4.1 に記述した軌道の損傷及び痕跡の状況、並びに2.3.1(3)に記述した脱線の状況から、第1軸が左側に脱線した後に推進軸が抜けたものと推定され、推進軸が抜けた状態であったことは、脱線の原因に関与するものではないと推定される。

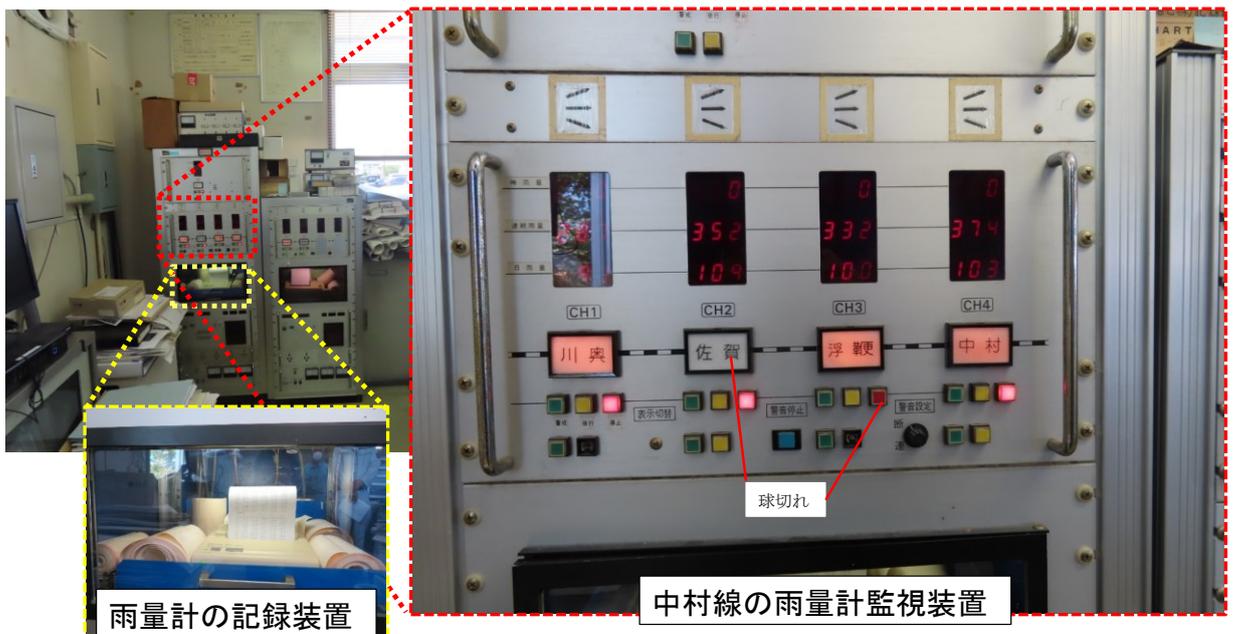
図12 雨量計監視装置

量の値と警報音により対応していたため、フィラメント式の小型電球を使用している雨量表示のランプの球切れの発生時期については不明であるとのことであった。

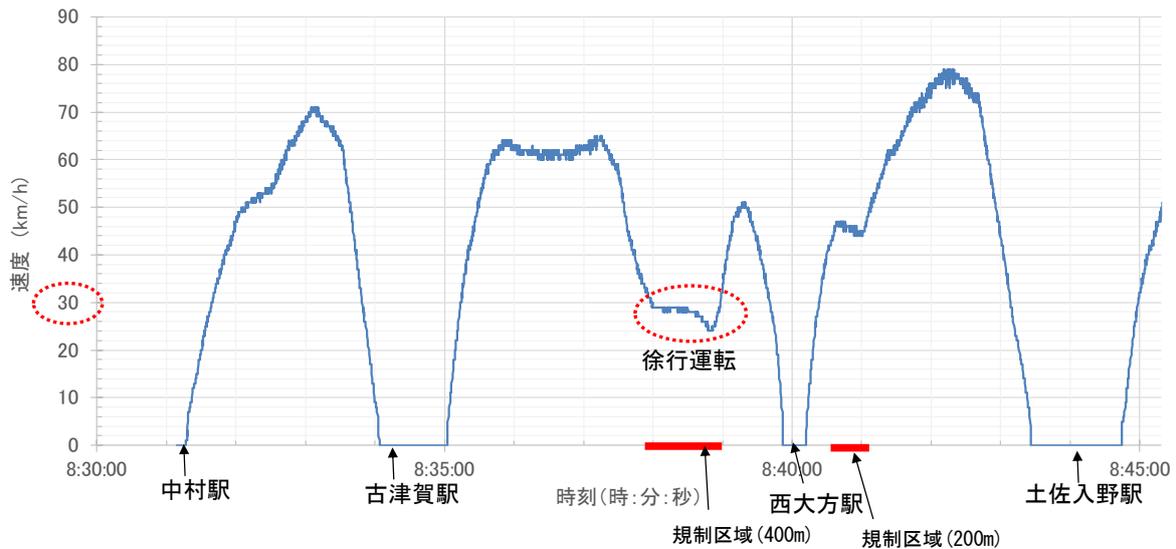
図15 本件列車の時刻と速度の関係（図2の拡大図）

2.6.1の図9に示すように、西大方駅～土佐入野駅間に200mの徐行を行う区域である規制区域が設定されているが、本件列車が事故現場付近を走行する約17分前の08時41分ごろ、図15に示すように、西大方駅～土佐入野駅間では30km/h以下の徐行速度で走行したことが認められない。このことについて、同社が本件運転士に聴き取りしたところ、以下のとおりであった。

西大方駅発車時、大量の雨が降っており、規制区域に対する速度制限をすることは理解していて、力行中に一旦ノッチオフし低速（徐行運転）の意識はあったと思うが、周りの状況を観察中に側溝などに雨水がオーバーフローしていたことは記憶しているが、速度調整したかは記憶していない。

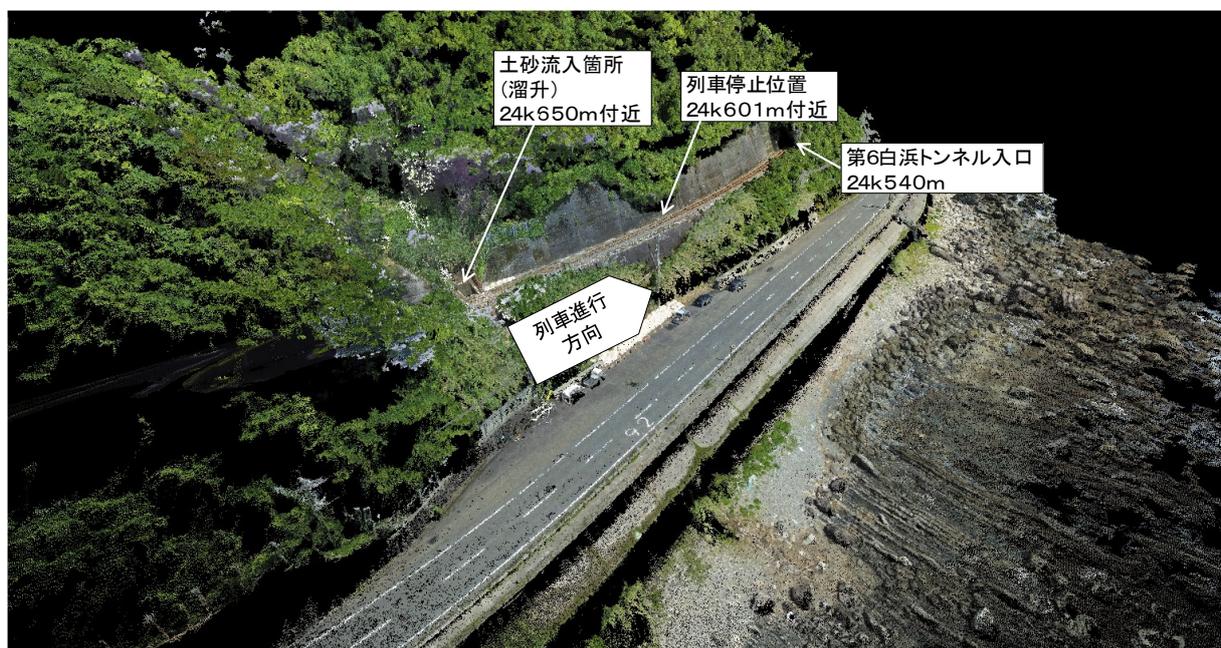
付図8 土砂の流入状況 (事故当日)

土砂は、線路を横断するようにほぼ線路全体を覆っており、高さはレールの高さの2倍くらいで、列車進行方向に10m程度広がっているように見えた。土砂を認めた瞬間に非常ブレーキを扱ったが、突き上げと左右に振られる衝撃が大きく、体が宙に浮いた。あまりにも大きな衝撃であったので、脱線したことはすぐに分かった。最初に衝撃があつてからしばらく走行して列車が停止した。

土砂は線路全体を覆っており、左側から流れてきていた。高さは、左レール側が高く、30～50cmぐらいであった。

本件斜面には、幅約2.5m、高さ約3mの崩壊した箇所(以下「崩壊箇所」という。)があった。崩壊した土砂等が、24k650m付近を中心に、レール長手方向に約10mの範囲にわたって流入していた。流入箇所は、まくらぎ方向に最大で約6mの範囲に広がっており、レール頭頂面を覆っている状態であった。また、事故現場付近の線路脇には排水設備として溜升ためますと暗渠あんきょがあり、降雨時に沢に集まった雨水を線路に流入させない構造になっているが、転石及び土砂等が溜升に流れ込み、暗渠への流路が塞がれた状態となっていた。同社によると、溜升に流れ込んだ土砂等を含めて、鉄道用地内に流入した土砂等の堆積は約78m³とのことであった。

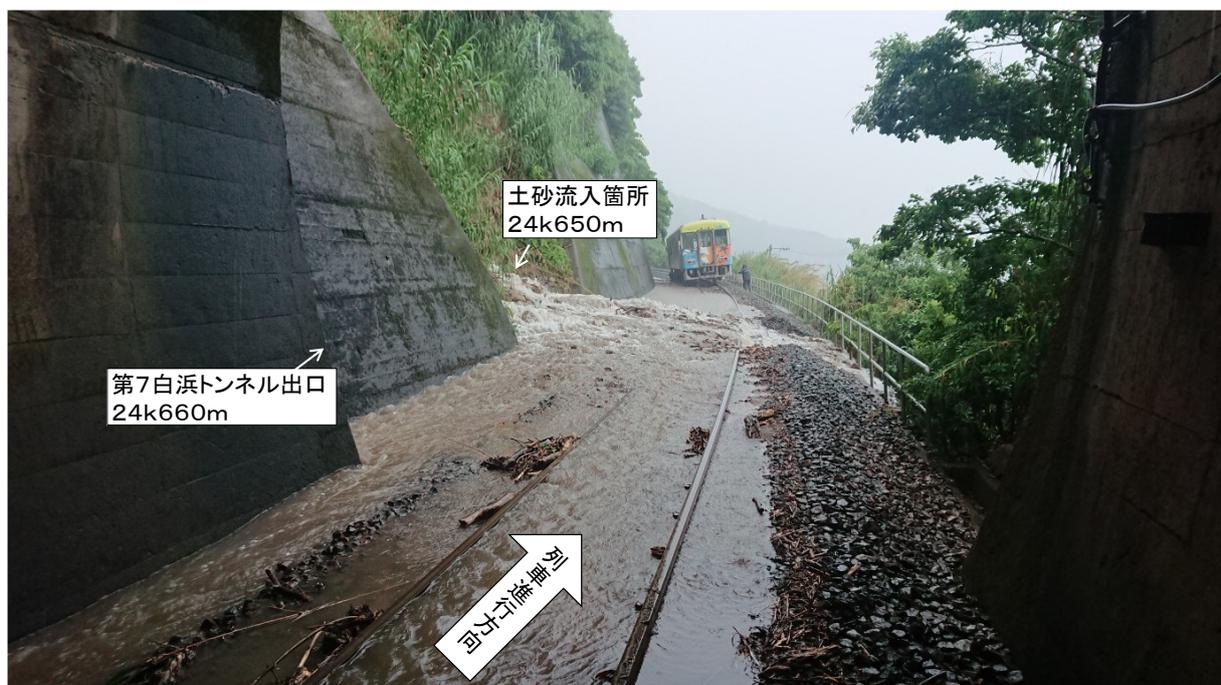
付図9 土砂の流入状況（事故翌日）

さらに、流入箇所から列車停止位置までの間の軌道内外において、降雨による多量の水が供給されたことによって、まくらぎ下の粘土が泥水となって道床表面に浮き上がっていた。
