# 鉄道事故調査報告書

鉄道事業者名：西日本旅客鉄道株式会社

事故種類：踏切障害事故

中原踏切道（第3種踏切道：踏切遮断機なし、踏切警報機あり）

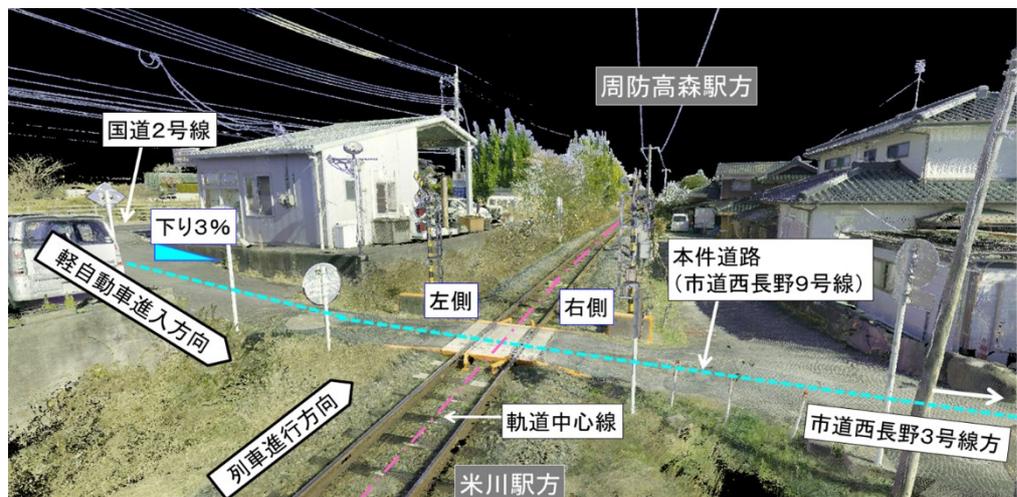
図2 本件踏切周辺の状況

本件踏切と接続する道路 (以下「本件道路」という。) は、岩国市 (以下「同市」という。) が管理する市道西長野9号線であり、道路幅員は2.1mの1車線である。本件道路は、市道西長野3号線と国道2号線を結んでいる。

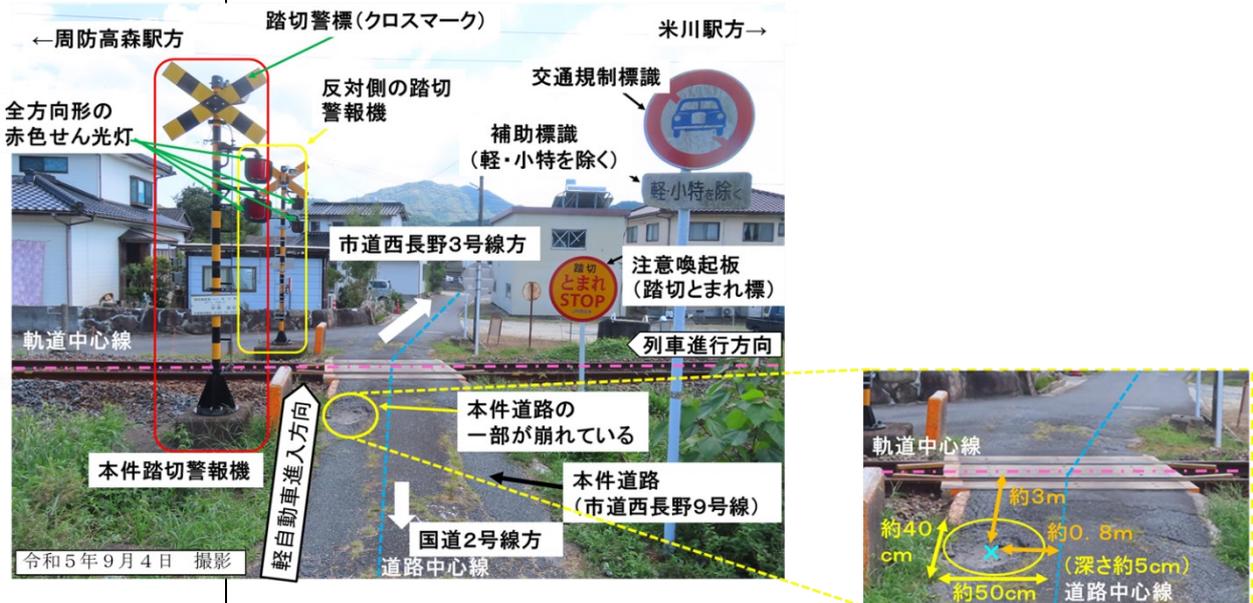
図3 本件軽自動車の進入側から見た本件踏切の状況

本件軽自動車の進入方向の左側(周防高森駅方)に設置されている踏切警報機(以下「本件踏切警報機」という。)には、踏切警標(クロスマーク)と赤色せん光灯が取り付けられていた。赤色せん光灯は、全方向形のものが上下に2灯設置されていた。

本件軽自動車の進入方向の右側(米川駅方)には、交通規制標識(「二輪の自動車以外の自動車通行止め」)、補助標識(「軽・小特を除く」)及び注意喚起板(踏切とまれ標)が設置されていた。

なお、本件道路の軌道中心から本件軽自動車進入方向側約3m、道路中心から左側約0.8mの位置には、本件道路の一部に崩れているところ(約40×50cm、深さ約5cm)があった。

さらに、本件踏切の手前には停止線は引かれていなかった。

また、2.1(2)①に記述したように、本件運転士は、踏切の手前で本件軽自動車は停止すると思ったが、停止せずにそのまま本件踏切内に進入してきたので、直ちに気笛を吹鳴するとともに非常ブレーキを使用したと口述していること、2.3(1)④及び2.3(4)に記述したように、本件軽自動車の進入側は下り勾配であり、本件道路の軌道中心から本件軽自動車進入方向側約3 m、道路中心から左側約0.8 mの位置には、本件道路の一部崩れているところ(約40×50 cm、深さ約5 cm)があったことから、本件運転者は、踏切警報機ではなく、路面を注視しながら本件踏切に接近し、踏切手前で停止せずに本件踏切に進入した可能性が考えられ、本件運転者が、赤色せん光灯の点滅を見落としていた可能性が考えられる。

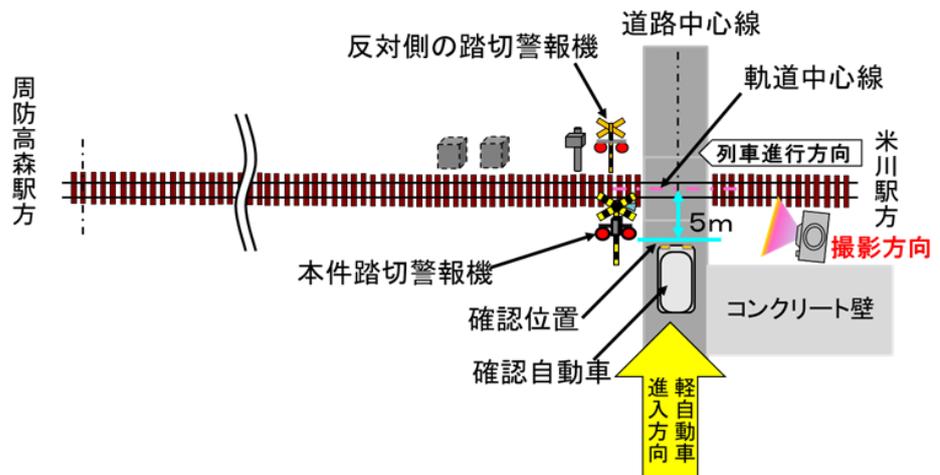
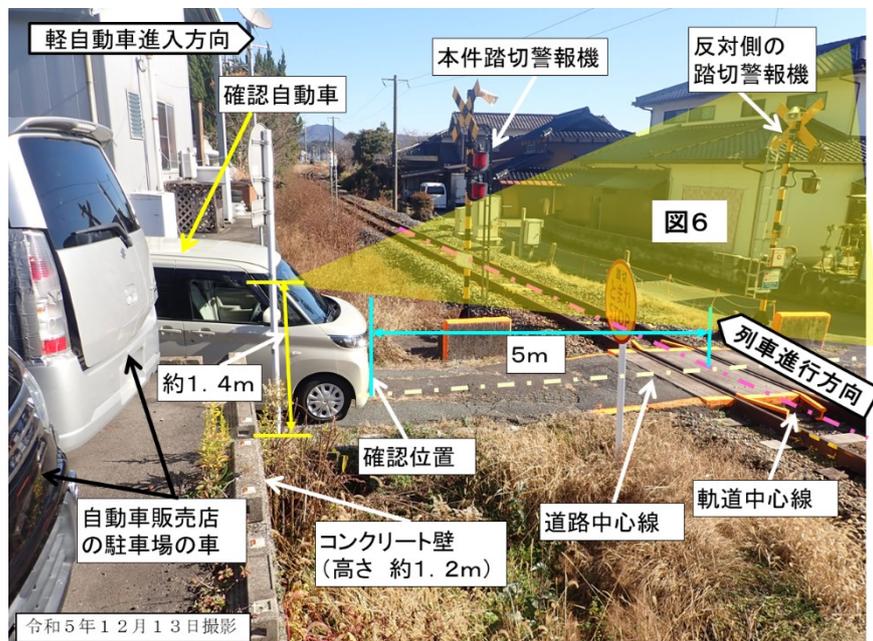
図4 確認自動車と確認位置

また、令和5年12月13日、本件列車と同じ上り2236D列車（以下「確認列車」という。）に添乗して乗務員室から本件踏切の見通し状況を確認した。その際、本件踏切の手前における軽自動車の見え方を調査するため、確認自動車を、先端が踏切（軌道）内に入ることなく、運転席から左右の安全確認ができる本件踏切の手前（軌道中心から確認自動車の先端までが5mの地点）の位置（以下「確認位置」という。）に停車させた。（図4 参照）

①で示した確認位置に停車させた確認自動車の運転席から本件踏切に接近する確認列車の見通し状況を確認したところ、接近する確認列車の見通しを妨げるものはなかった。しかしながら、確認位置より約1m手前に停車させた場合は、コンクリート壁や自動車販売店の駐車場の車で視界が遮られ、接近する確認列車を確認できなかった。

- ⑤ 2.3(5)③に記述したように、図4に示した確認位置より約1 m手前に停車させて米川駅方を見た場合、接近する列車はコンクリート壁や隣接する自動車販売店の駐車場の車で視界が遮られ、接近する確認列車を確認できなかったこと、
- ⑥ 2.5(5)①に記述したように、この時期は夕方時間帯に上り列車の方角に太陽があり、本件運転者の親族が、事故の当日の15時ごろにも、本件運転者に「すごく暑くてまぶしいね」という会話をしていること、また、2.6に記述したように、列車が進来してくる方角(本件踏切から見て米川駅方)に太陽が位置しており、列車進来方向側がまぶしく見づらかったと考えられること

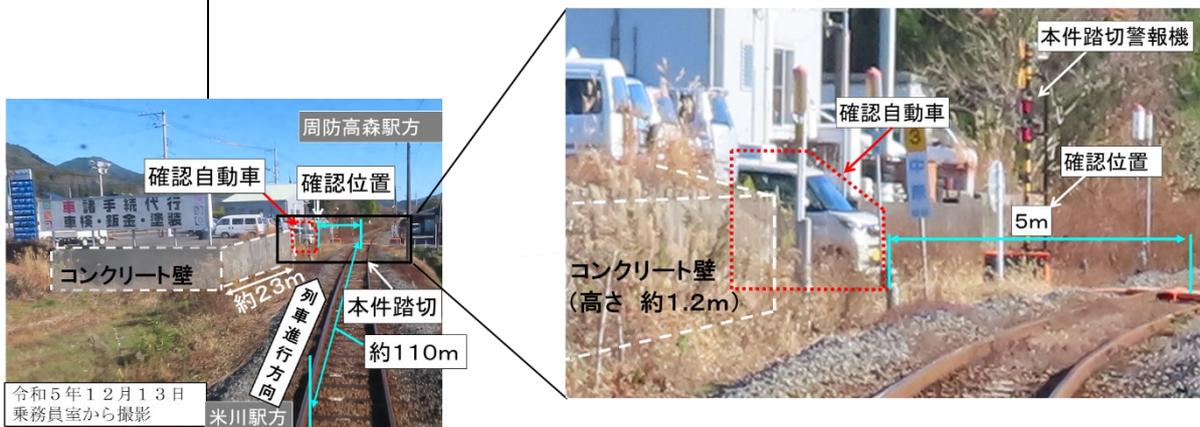
図5 本件踏切の約110m手前から見た確認位置に停車した軽自動車の見通し状況

確認列車の乗務員室から本件踏切の見通し状況を確認したところ、本件踏切の左側（本件軽自動車の進入側）は、コンクリート壁や自動車販売店の駐車場の車に遮られ見通しがきかない範囲があったものの、確認位置に停車させた確認自動車は、本件踏切の約110m手前で乗務員室から視認することができた。（図5 参照）

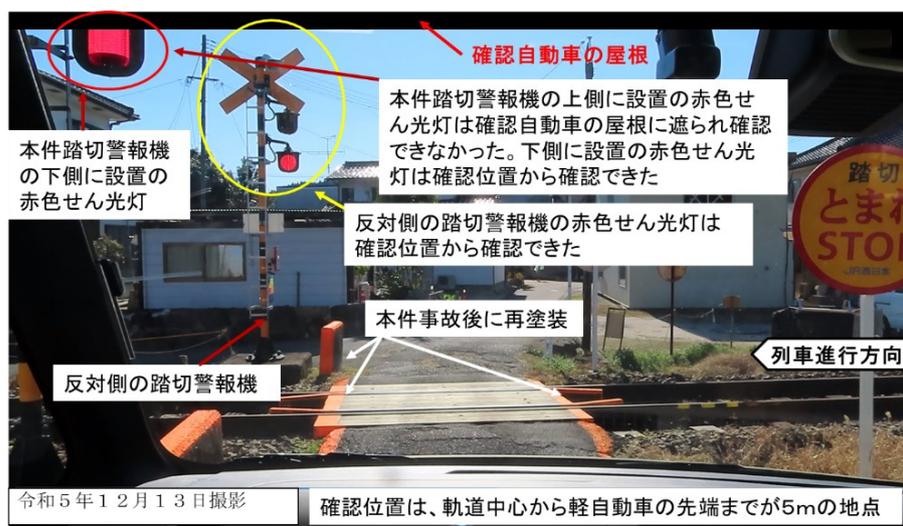
図6 踏切警報機の赤色せん光灯の見通し状況

確認自動車の運転席から確認した本件踏切警報機は、本件軽自動車の進入側の2.2m以上離れた位置（同社の「運転保安設備実施基準規程」に定められた基準値）から踏切手前まで連続して赤色せん光灯を確認できた。

また、確認位置に停車した確認自動車の運転席からは、本件踏切警報機の2灯あるうちの上側の赤色せん光灯は、確認自動車の屋根で遮られ確認できなかったが、下側の赤色せん光灯及び反対側の踏切警報機の赤色せん光灯は確認できた。

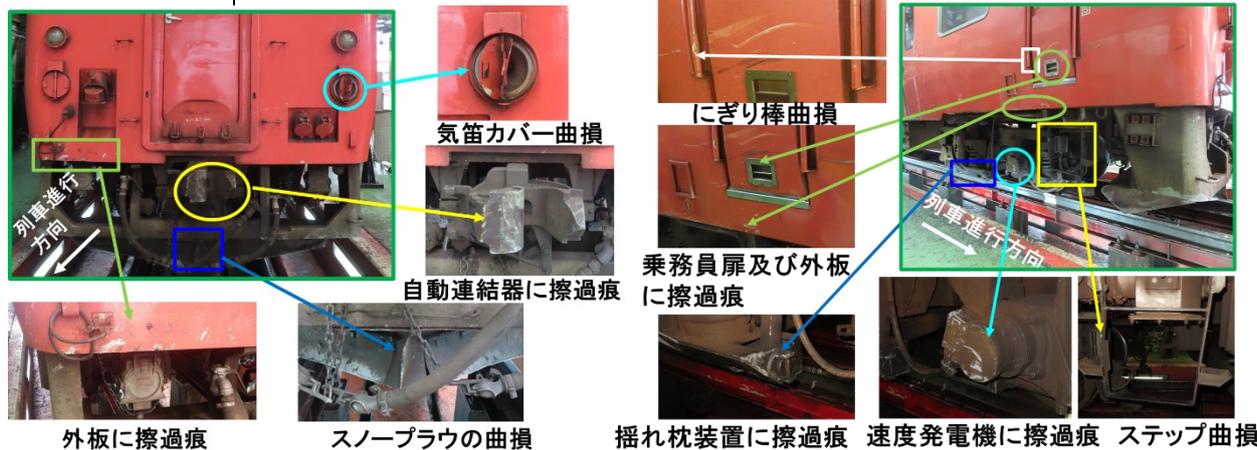
図8 鉄道車両の主な損傷状況(前面下部)

車両の主な損傷は、車両前面下部及び右側面に集中していた。車両前面下部においては、気笛カバー及びスノープラウの曲損、自動連結器及び外板に擦過痕が認められた。(図8 参照)

また、右側面においては、にぎり棒とステップの曲損、速度発電機、揺れ枕装置、乗務員扉及び外板に擦過痕が認められた。(図9 参照)

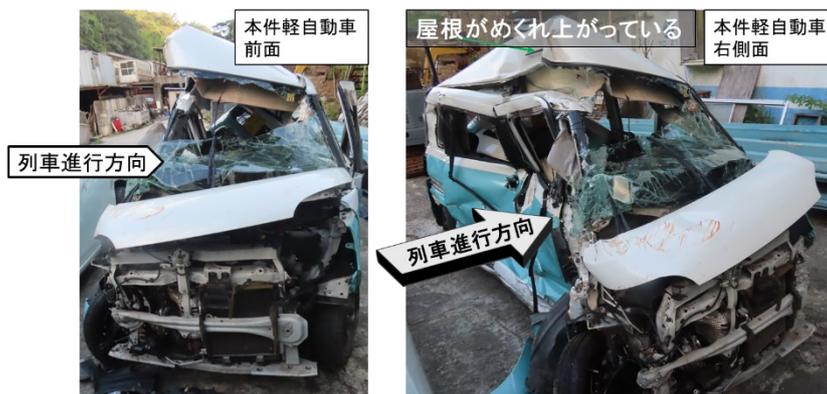
図10 本件軽自動車の損傷状況

本件軽自動車は、右側面の中央部が大きく凹んだ状態であり、屋根がめくれ上がっていた。(図10 参照)

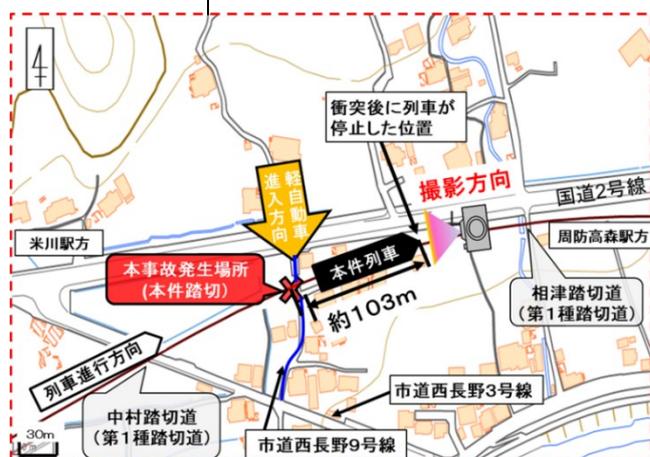
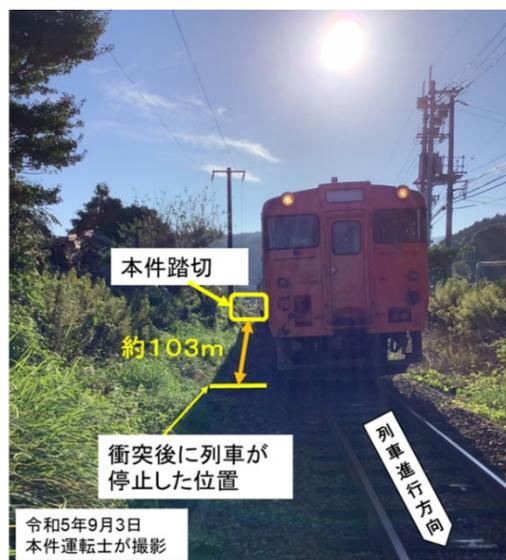
図1-1 列車の進行方向と太陽の位置関係（事故直後に本件運転士が撮影）

なお、国立天文台のウェブサイトによると、事故発生時の太陽の方位は $261^{\circ}$ 、高度は $25.6^{\circ}$ であり、本件踏切から見て列車が進来してくる方角（本件踏切から見て米川駅方）に太陽が位置していた。（図1-1 参照）
