西日本旅客鉄道株式会社福知山線列車脱線事故
に係る鉄道事故調査について（経過報告）

平成17年9月6日
航空・鉄道事故調査委員会

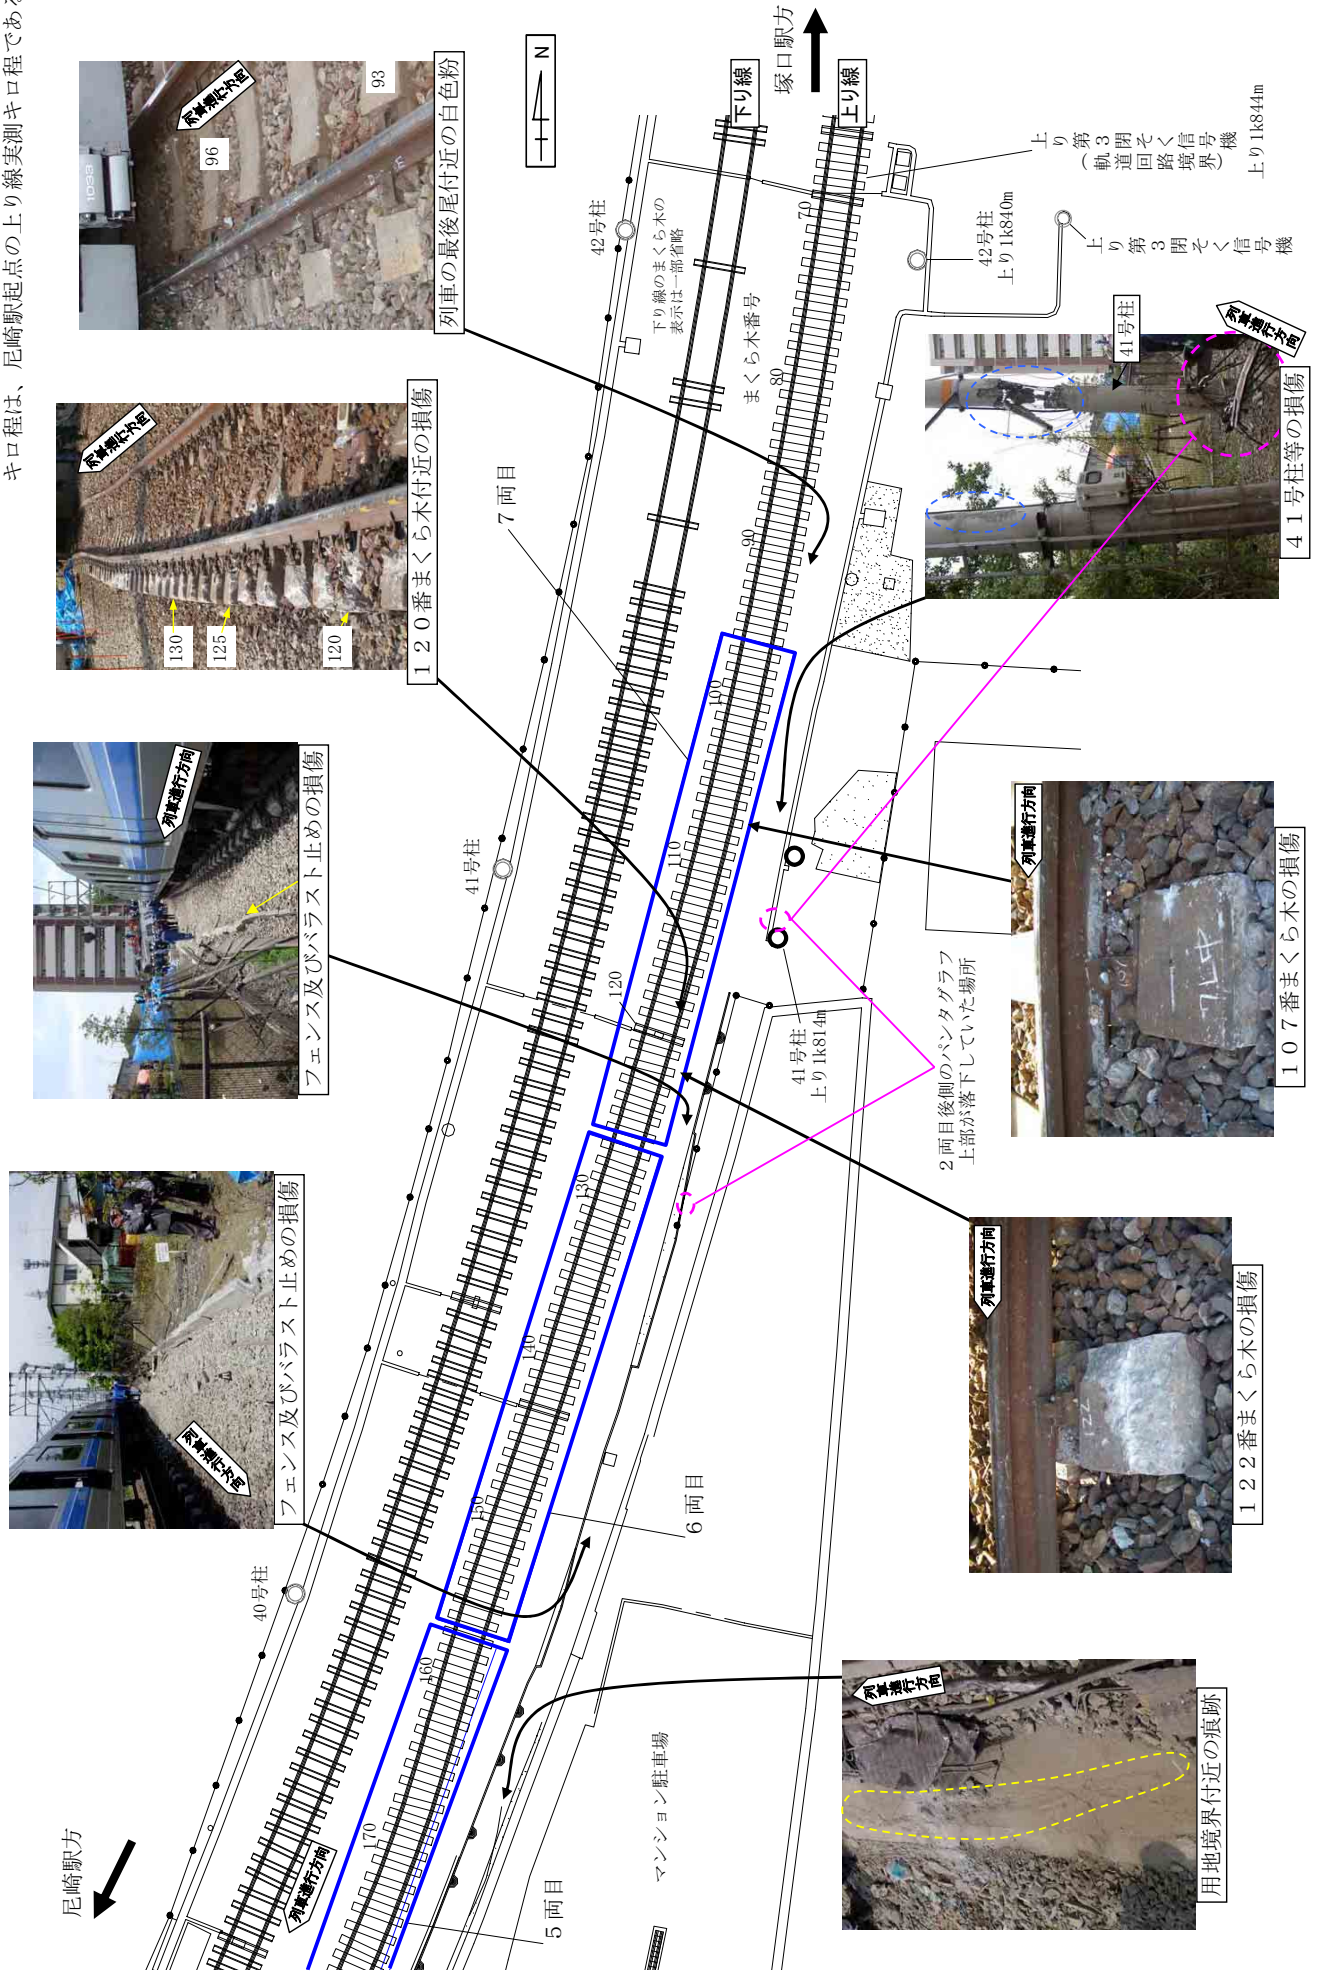
付図4 鉄道施設の損傷状況等

上り1k814mの線路左側の41号柱が、左レール頭頂面（最高点）からの垂直距離約2.7m付近のところで折損していた。

軌道に付図4に示す損傷があった。また、上り1k828m付近から尼崎駅方の上り線左レール頭頂面上等に白色粉があった。

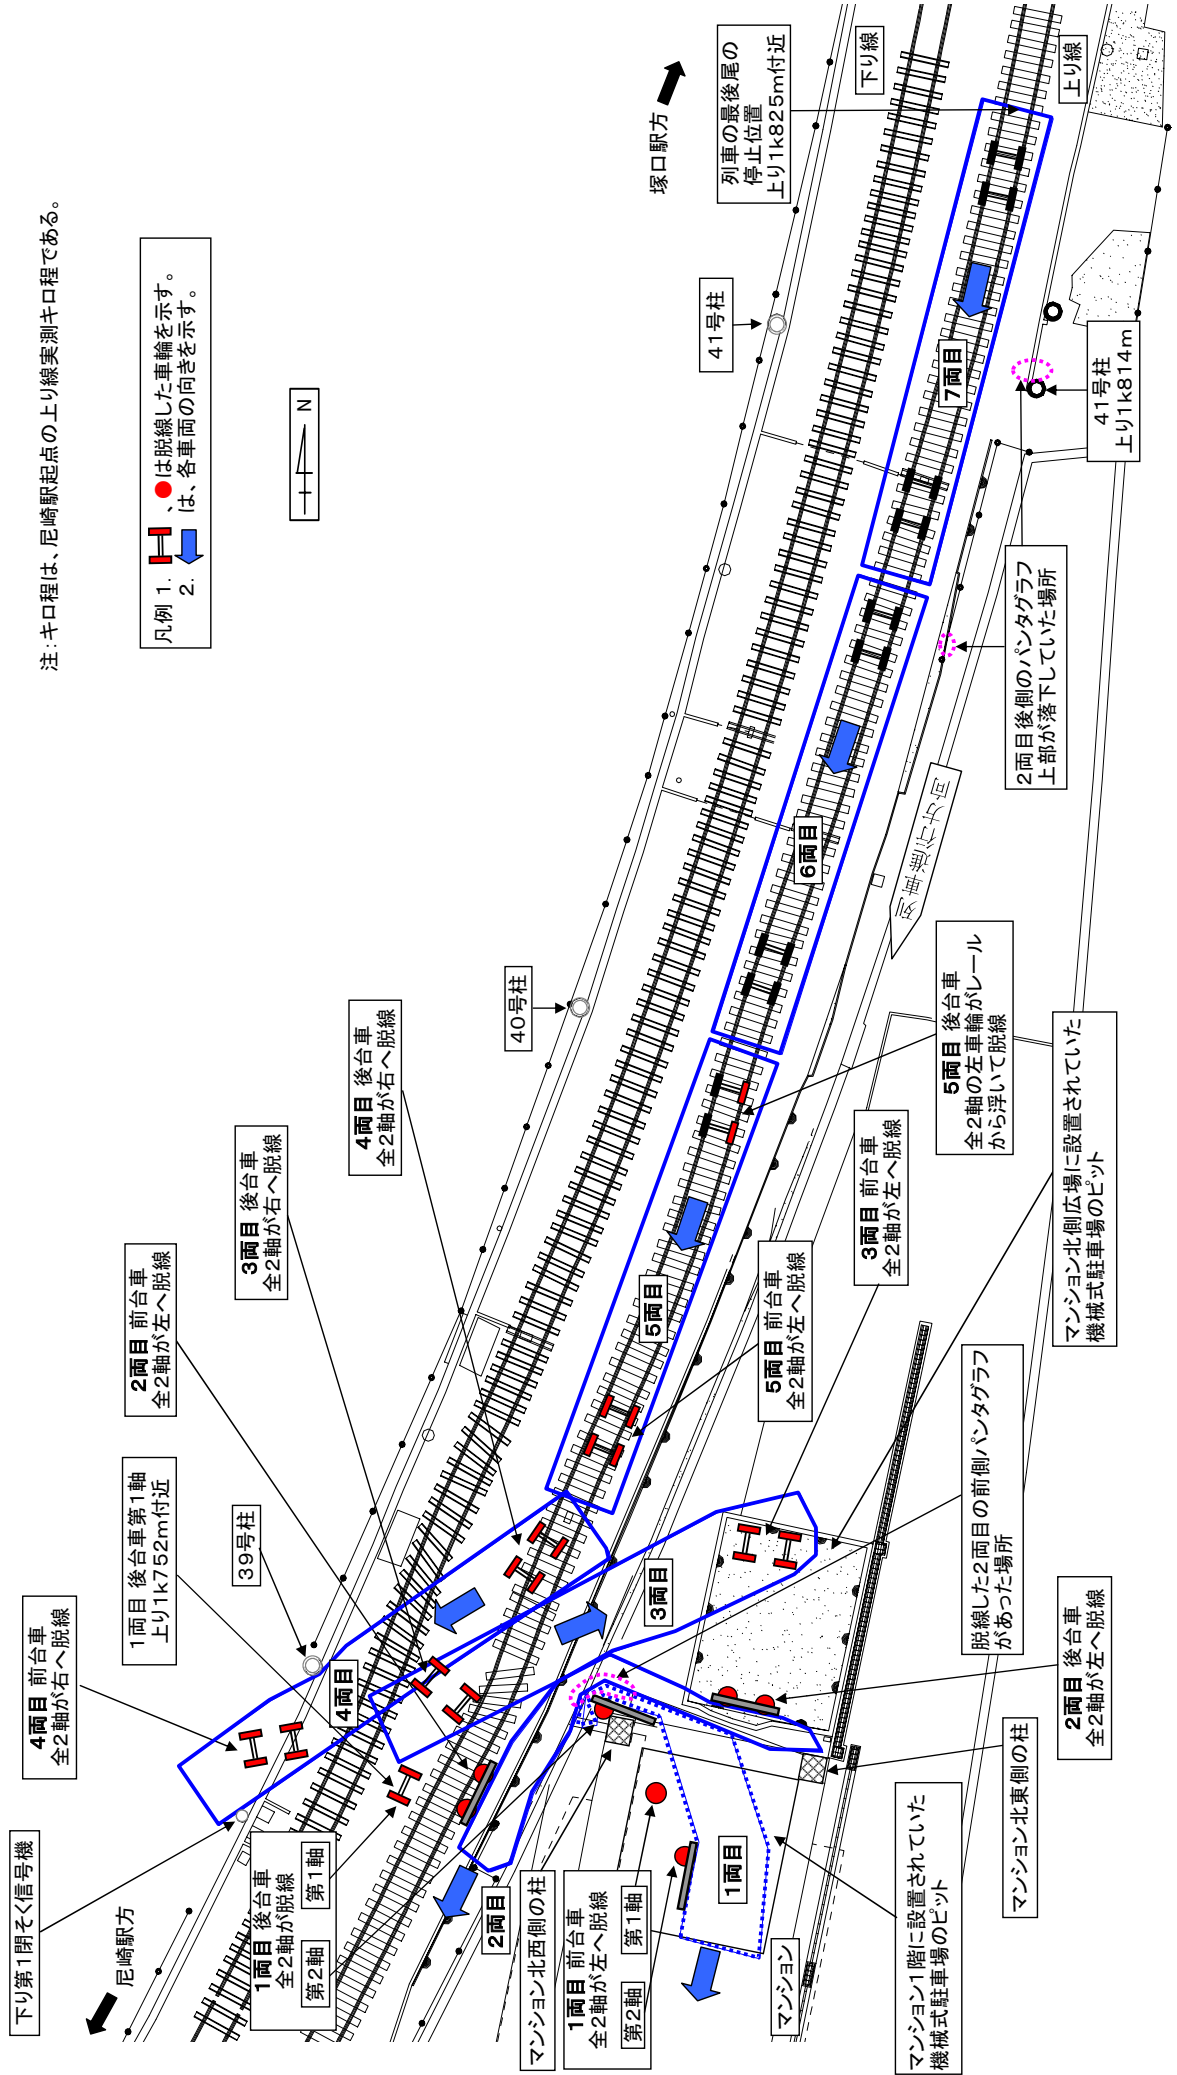
付図 5 車両の脱線状況

本件列車の1両目(前後左右は本件列車の進行方向を基準とし、車両及び輪軸は前から数える。また、本件列車の運転士が運転し、本件列車と同一の車両が使用されていた下り回送電第回4469M列車(以下「回送列車」という。)についても、便宜上上り列車である本件列車の進行方向を基準とする。)は横転しており、前部が線路左側にあるマンション1階の機械式駐車場奥の壁に衝突し、後部下面がマンション北西側の柱に衝突していた。また、2両目は中央部左側面が1両目の後部を間に挟んでマンション北西側の柱に、後部左側面が北東側の柱に、それぞれ衝突するなどしていた。さらに、3両目は前台車全2軸が左へ、後台車全2軸が右へ、4両目は全4軸が右へ、5両目は前台車全2軸が左へ、後台車全2軸の左車輪がレールから浮いて、それぞれ脱線していた。なお、6両目及び7両目は脱線していなかった。

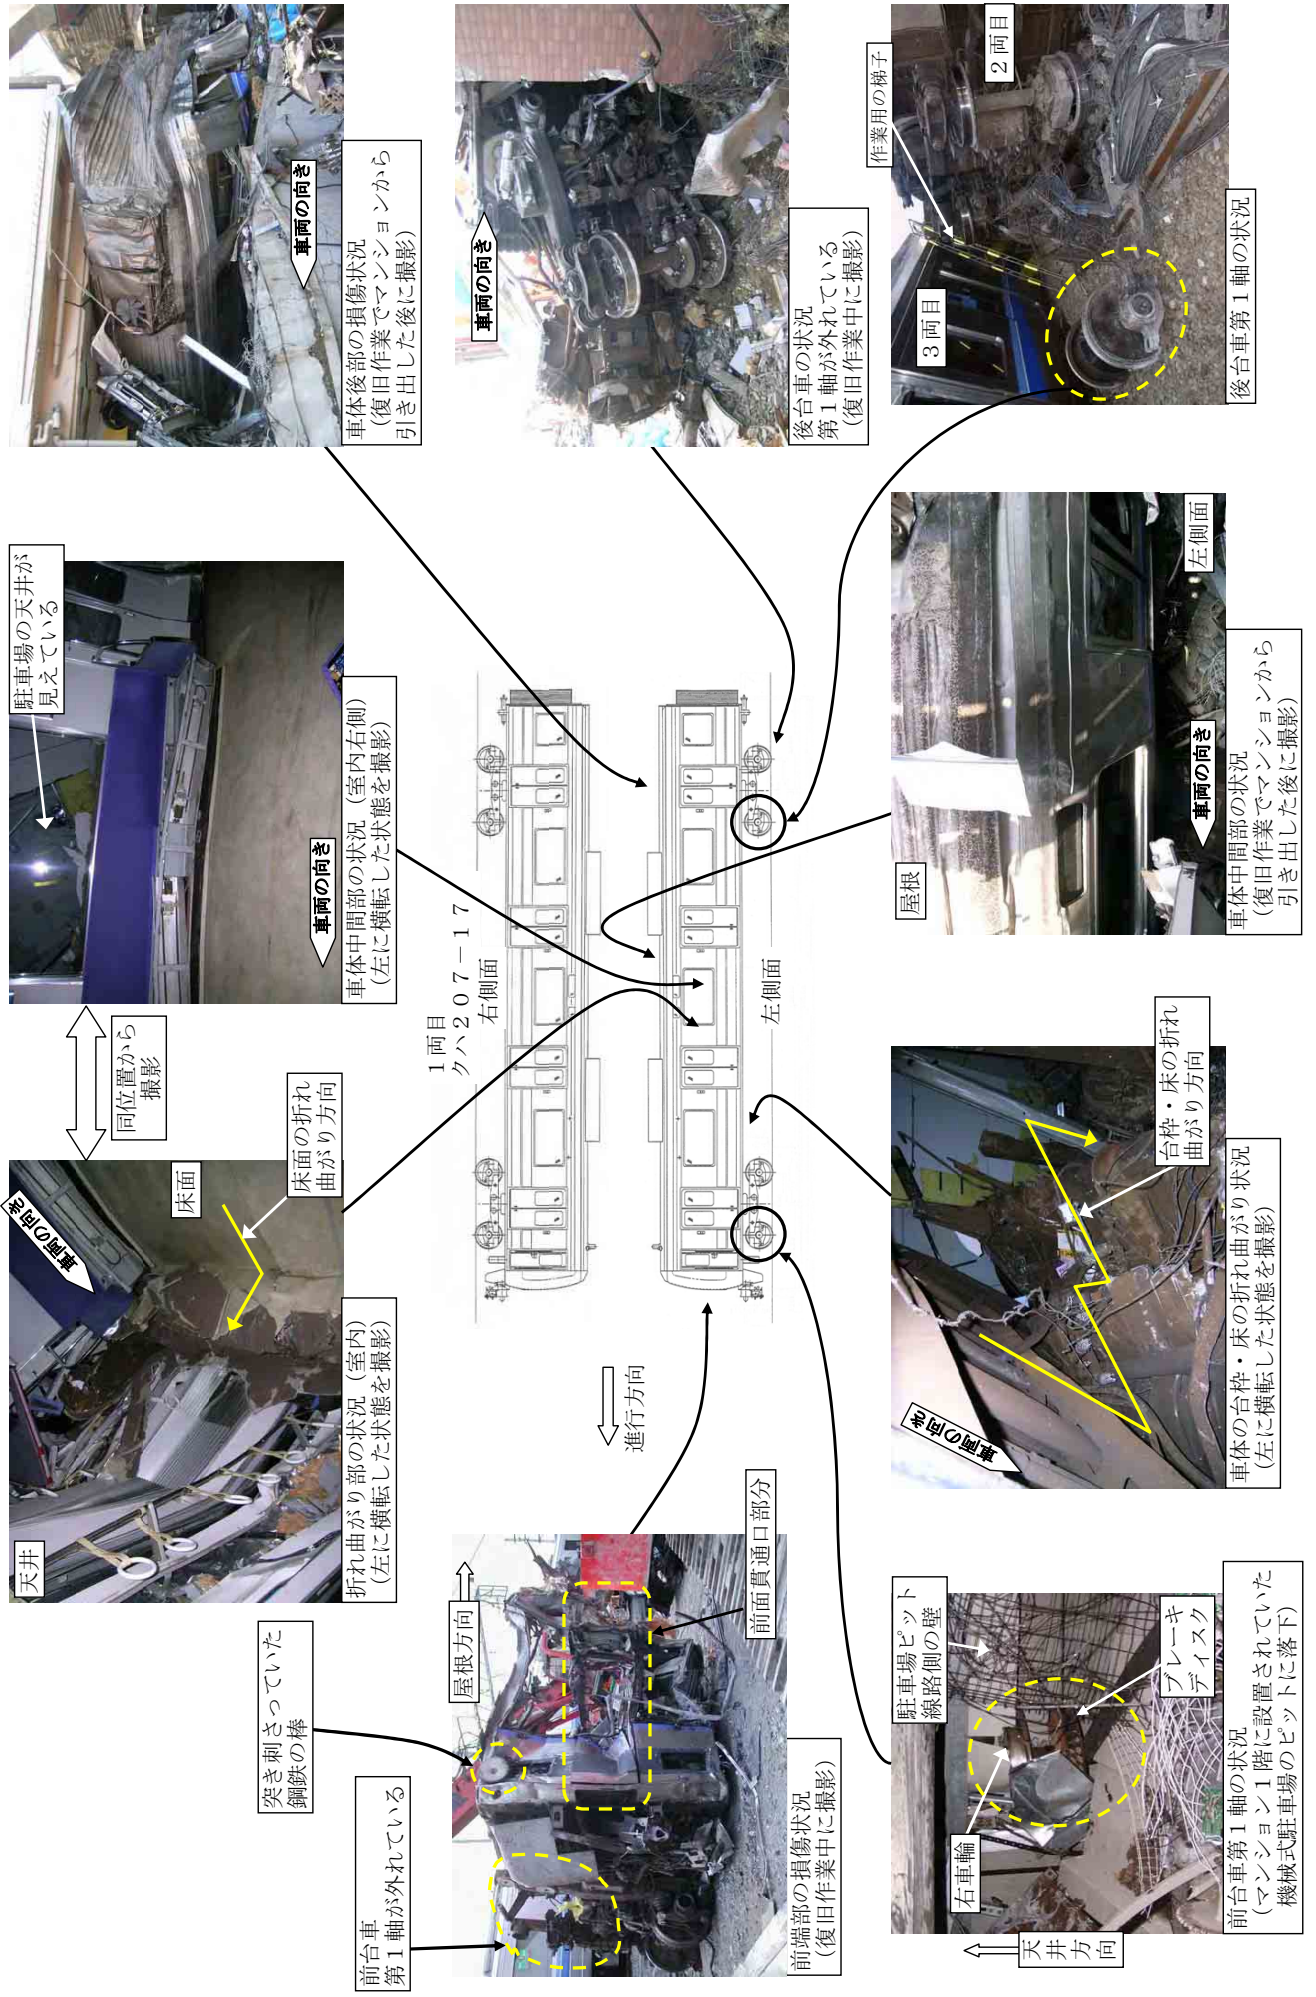
付図6-1 車両の損傷状況等（1両目）

前部が折れ曲がり、左に横転した状態で大破していた。前面右下に鋼鉄の棒が突き刺さっていた。前台車第1軸が台車から外れてマンション1階に設置されていた機械式駐車場のピットに落下し、後台車第1軸も台車から外れて上り1k752m付近の上り線右レール右側にあった。

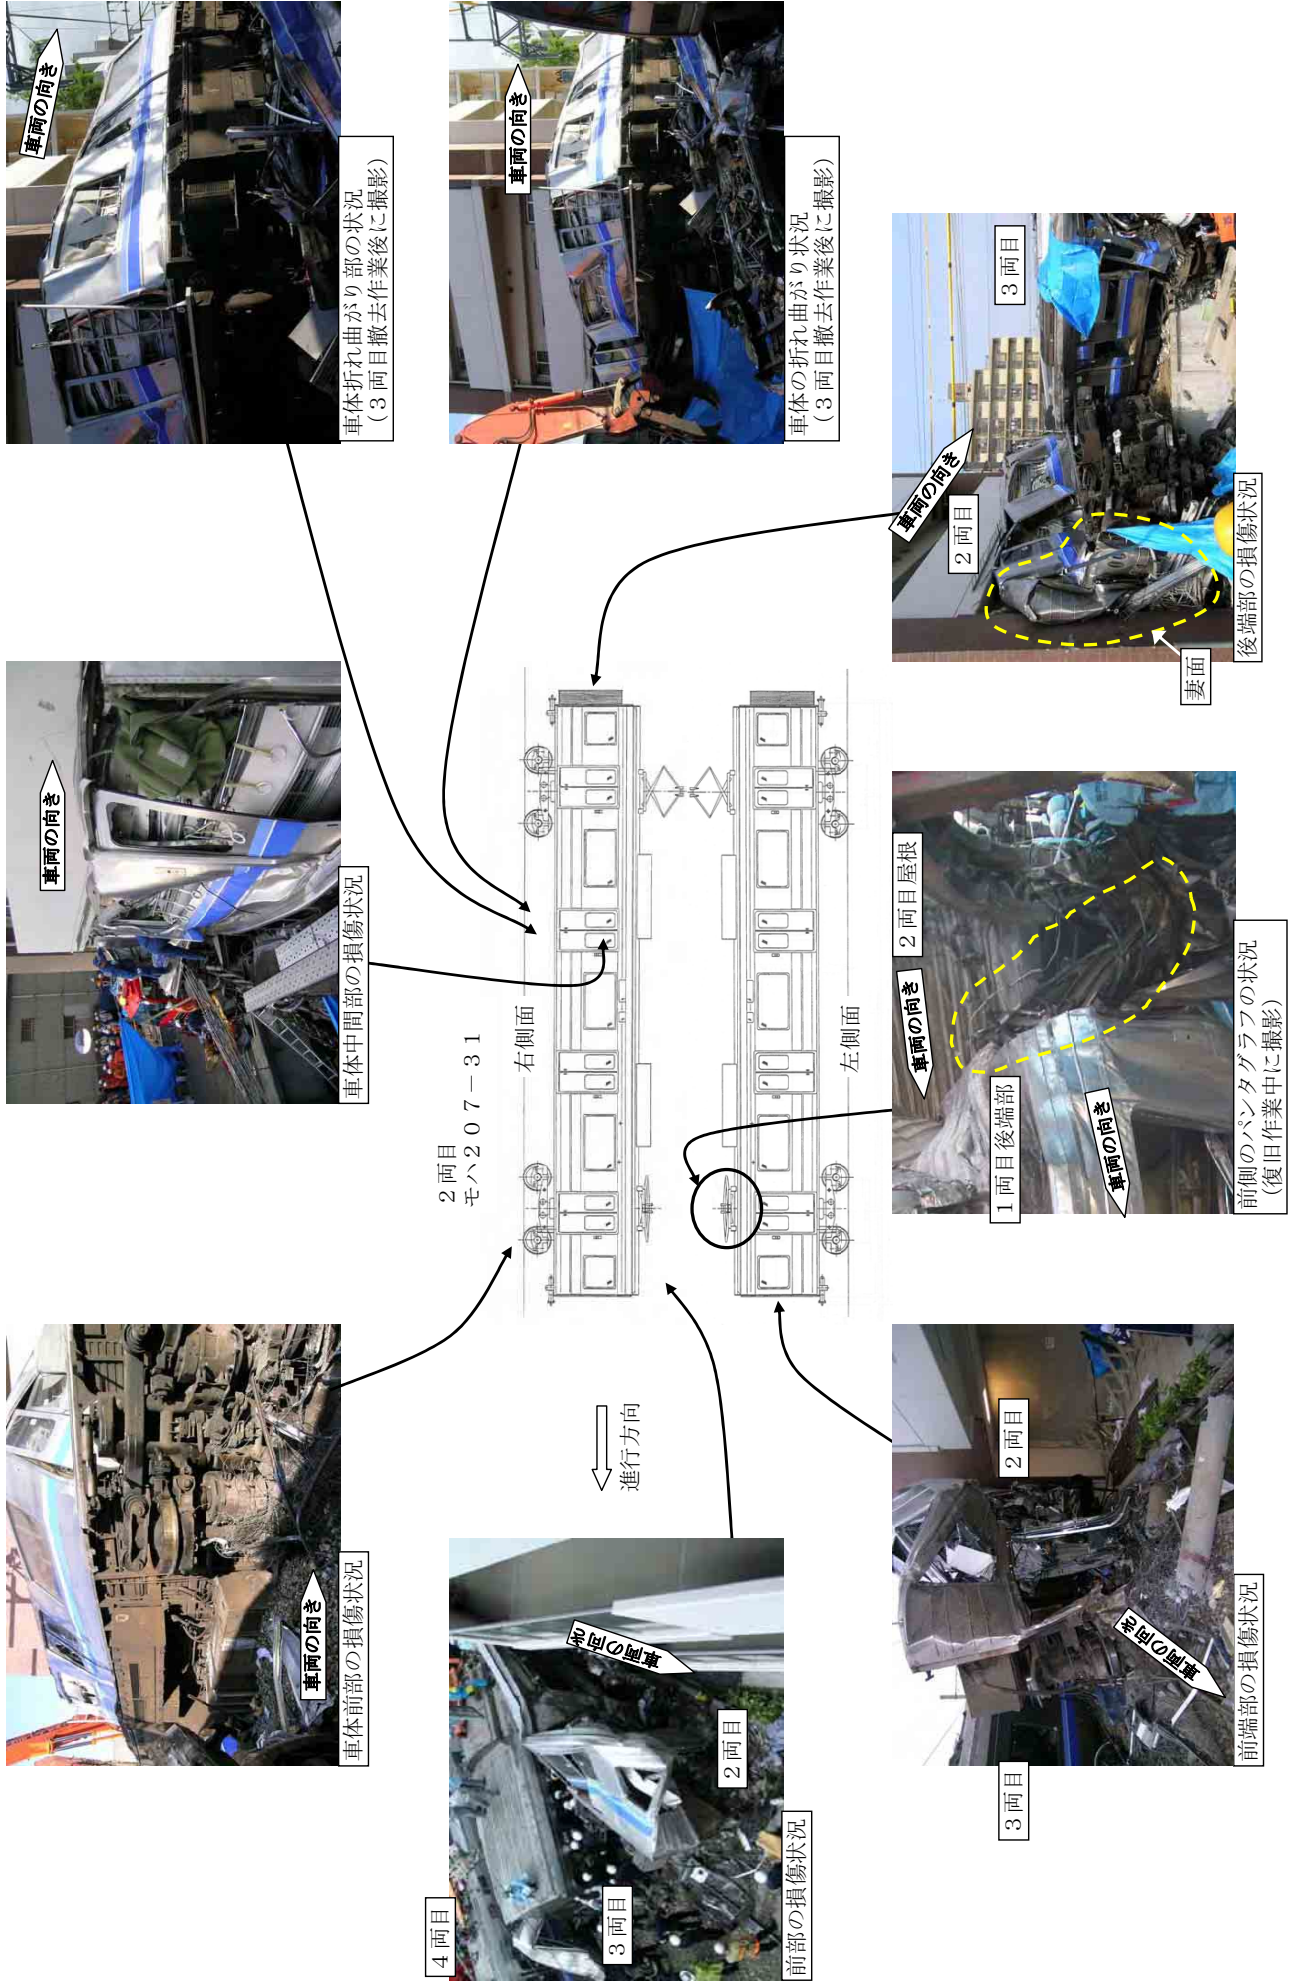
付図6-2 車両の損傷状況等（2両目）

中央部左側面が1両目の後部を間に挟んでマンション北西側の柱に、後部左

側面が北東側の柱に、それぞれ衝突して、車体が折れ曲がり、大破していた。

前側のパンタグラフは、脱落して1両目と2両目の間（マンション北西側の柱付近）にあった。後側のパンタグラフは、その上部が41号柱付近に落下していた。

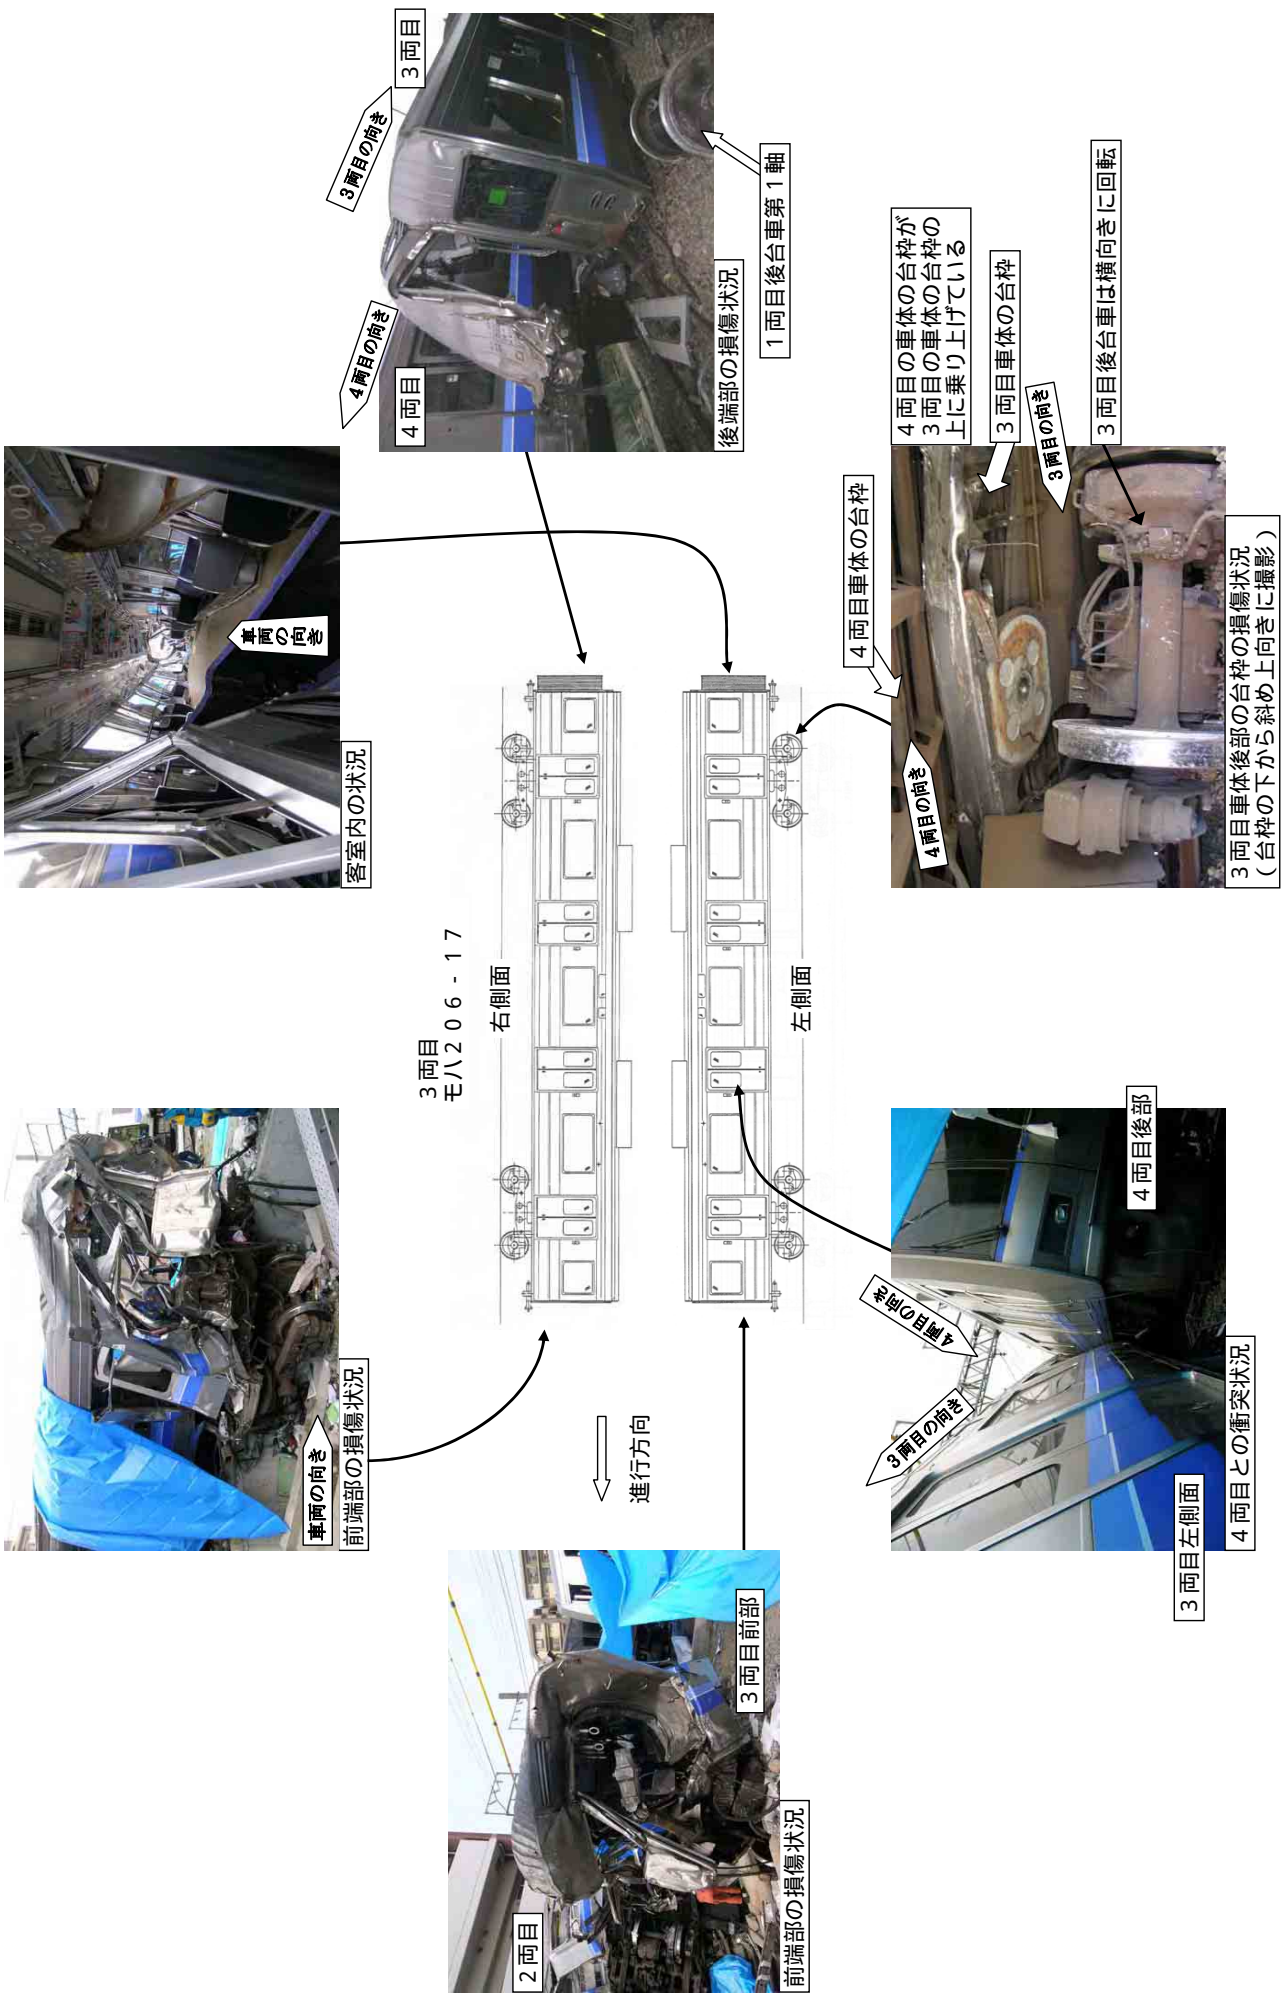
付図6-3 車両の損傷状況等（3両目）

列車の進行方向とは逆向きになり、後部が下り線を支障して停止し、前端部及び4両目に乗り上げられた後端部が損壊し、車体の台枠²が曲がり、車体が歪んでいた。

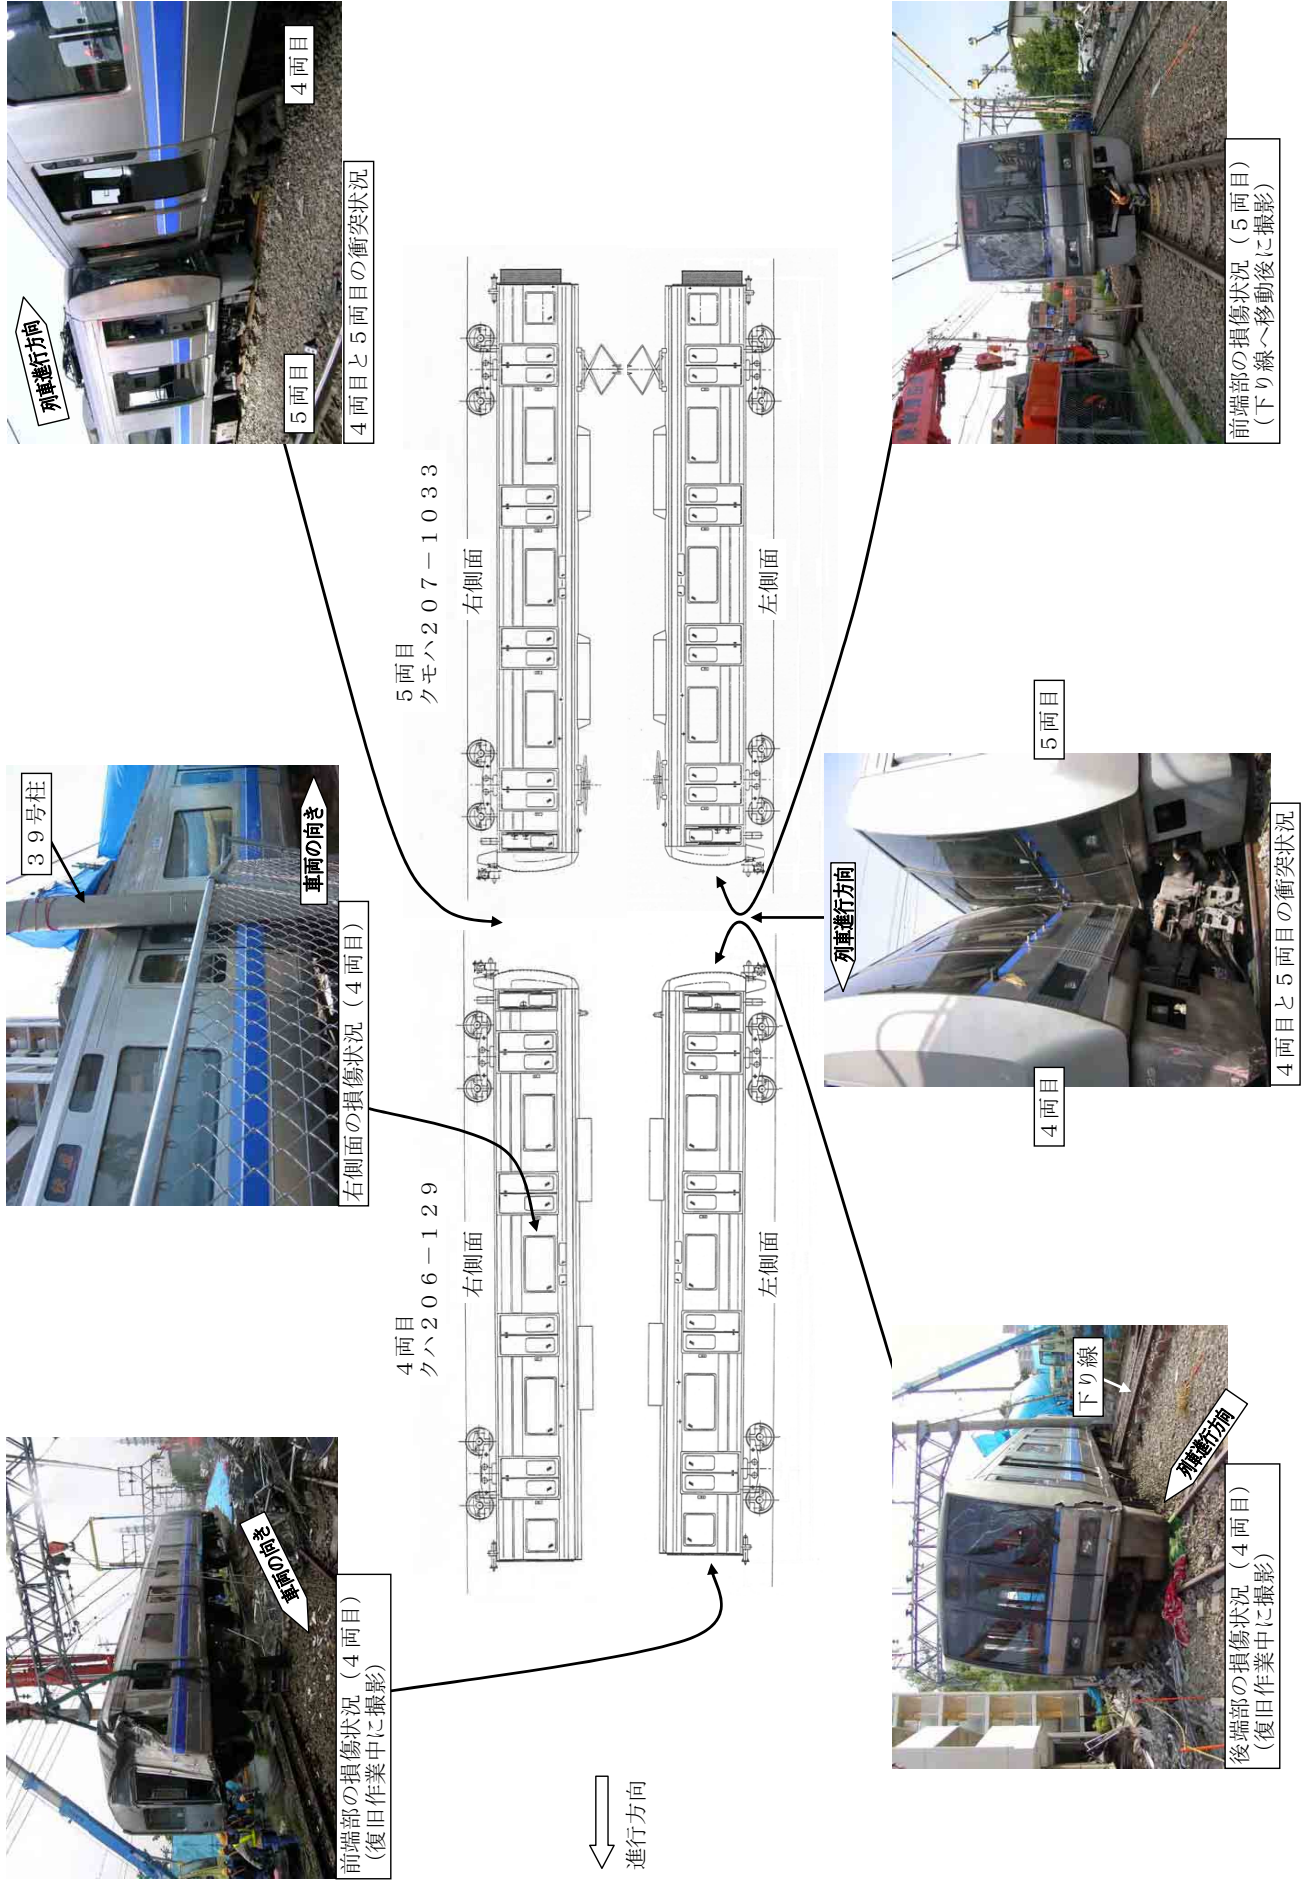
付図6-4 車面の損傷状況等（4両目及び5両目）

車体の下り線を横断している状態で停止し、前端部が損傷していた。また、中央部右側面が39号柱に接触して損傷していた。

前部の連結器が損傷していた。

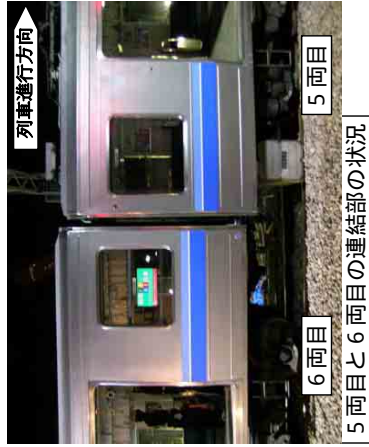
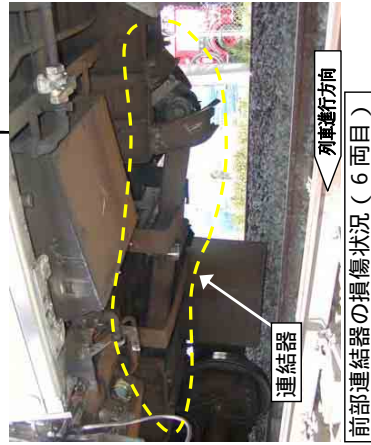
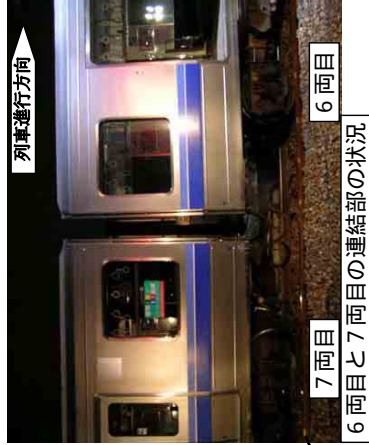
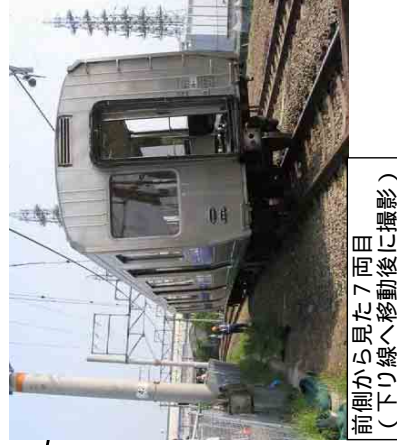
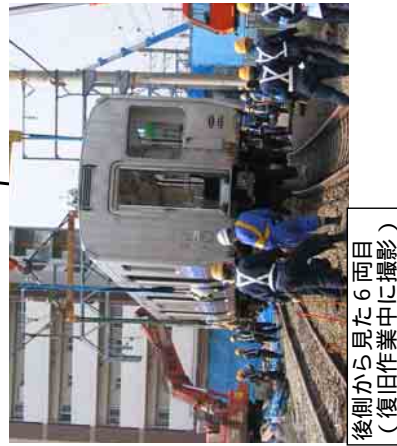
付図6 - 5 車両の損傷状況等（6両目及び7両目）

前部の連結器が損傷していた。

特に損傷は見られなかった。

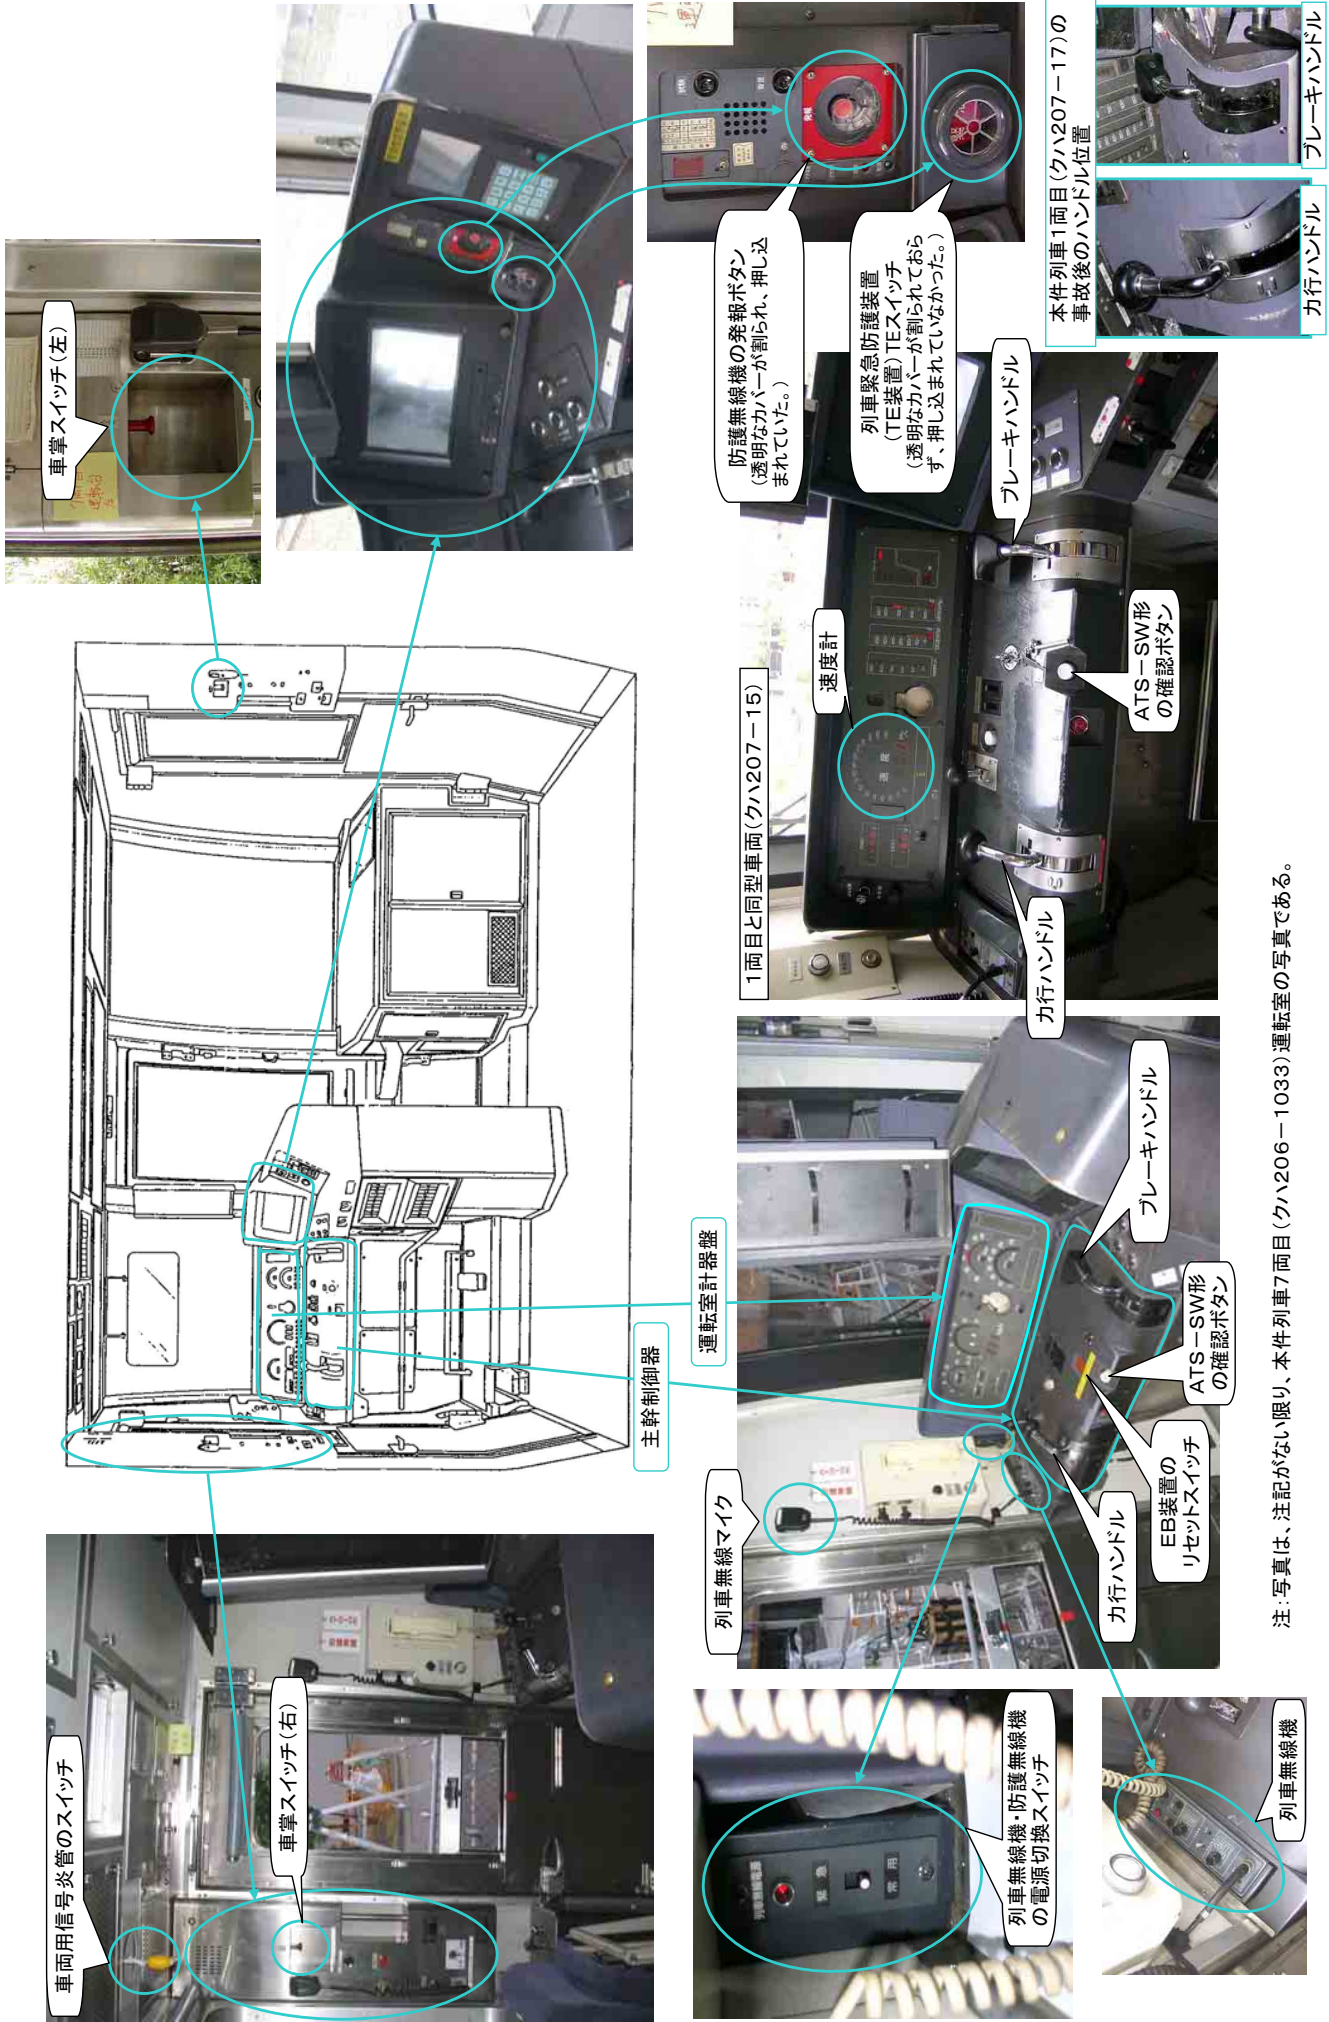
付図8 運転室機器配置図

事故後に確認したときには、1両目のブレーキハンドルは「非常ブレーキ」位置、力行ハンドルは「切」位置にあった。なお、ブレーキハンドルは、それから手を離しても、特に力が加わらない限り、そのときの位置を維持するが、力行ハンドルは、手を離すとばねの力により「切」位置に復する。

事故後に確認したところ、7両目の防護無線機の発報ボタンは、誤操作防止用の透明なカバーが割られ、押し込まれていたが、7両目の電源切換スイッチは「常用」位置にあり、事故直後、防護無線機は作動しなかった。また、7両目の列車無線機も使用できなかった。

一方、1両目の防護無線機の発報ボタンは、誤操作防止用の透明なカバーが割られておらず、押し込まれていなかった。

7両目のTEスイッチは、誤操作防止用の透明なカバーが割られておらず、押し込まれていなかった。

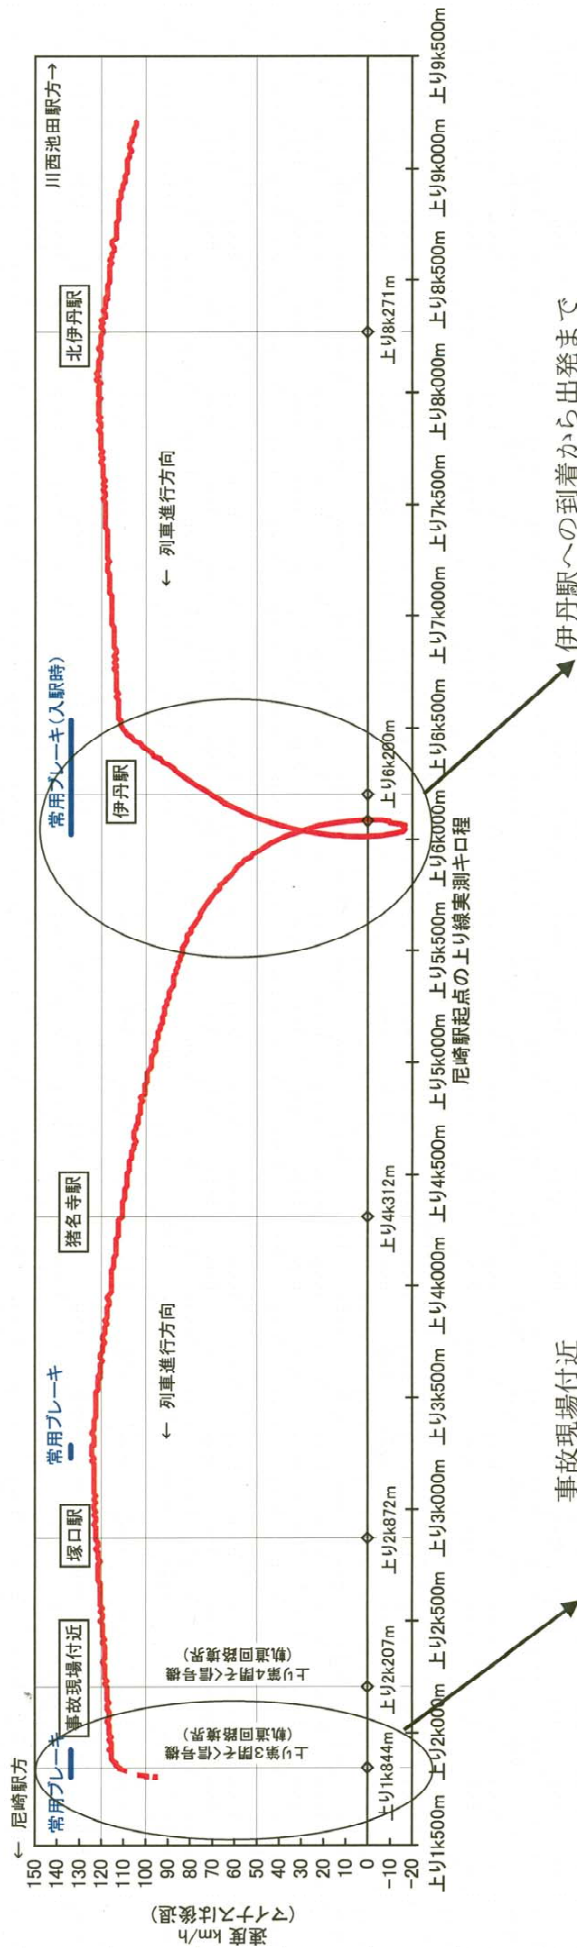
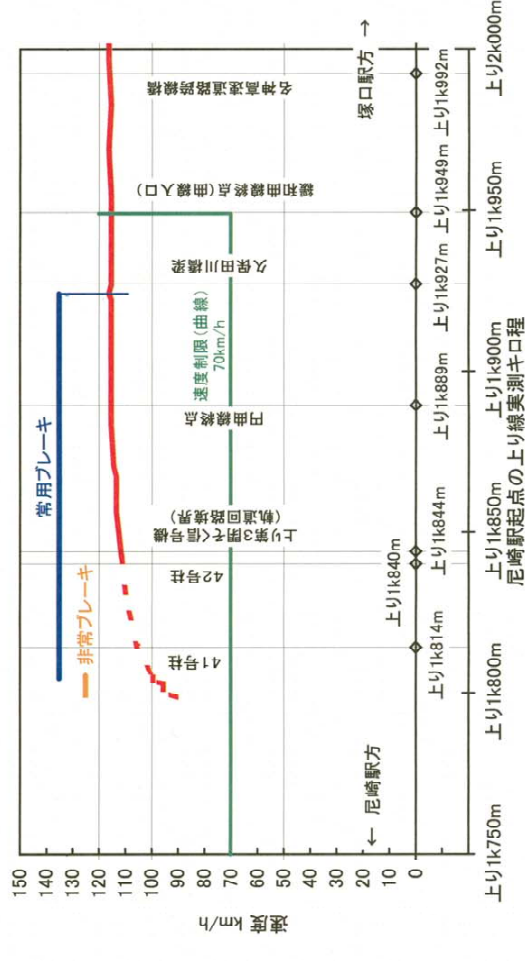
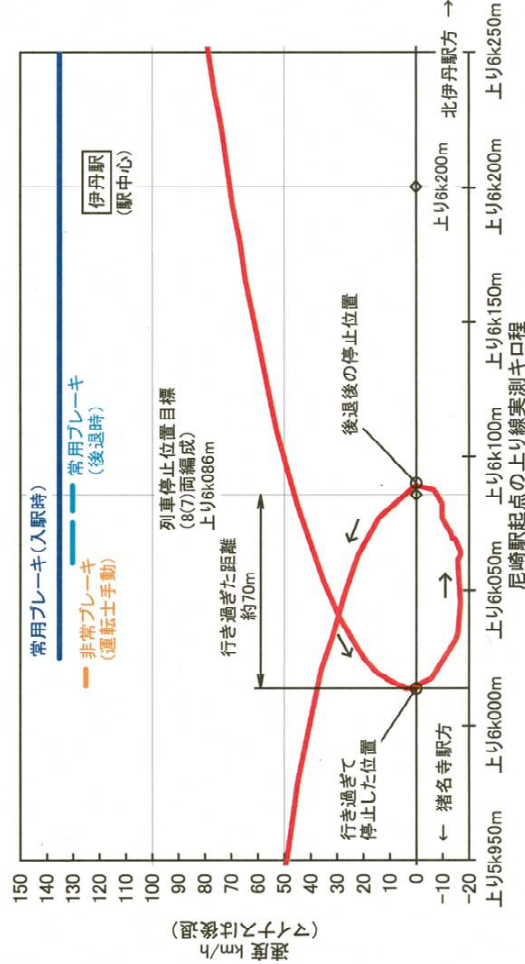
付図9-1 A T S - P 形車上装置記録部に残されていた記録の概要 (概略試算)
 (北伊丹駅付近～事故現場付近における本件列車の運転状況)

付図9は、本件列車が伊丹駅到着時に列車停止位置目標を約70m行き過ぎ、その後列車停止位置目標付近まで後退したことを示すグラフとなっている。

また、事故現場付近の上り1k949mから始まる半径304mの右曲線区間に110km/h以上の速度で進入した後に、常用ブレーキの指令が発せられたことを示すグラフとなっている。

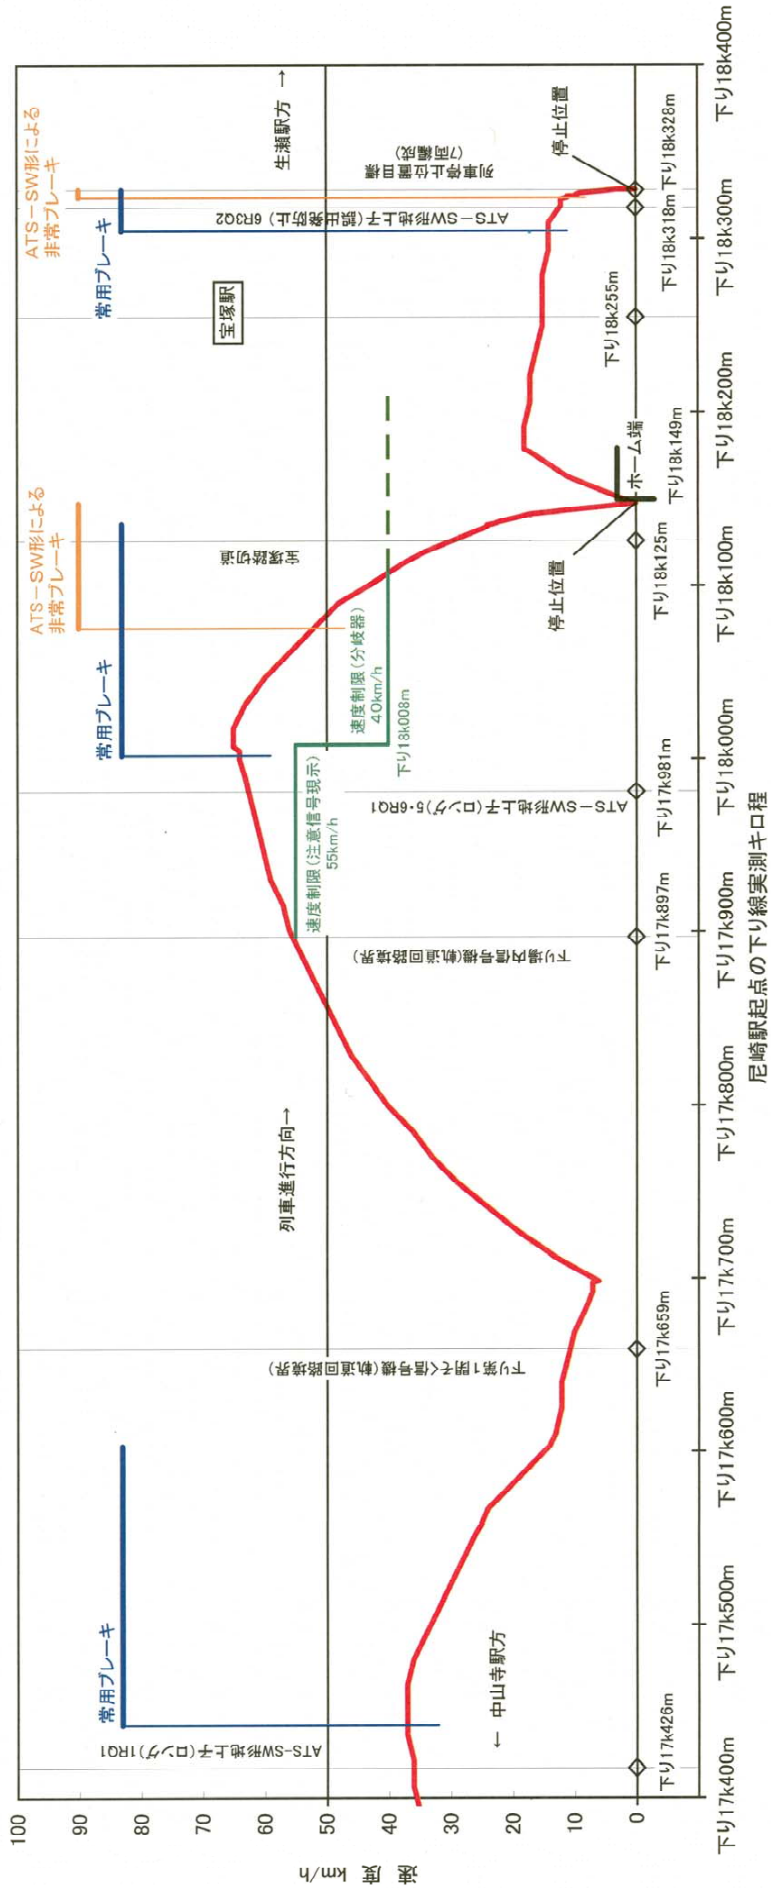
付図9-2 ATS-P形車上装置記録部に残されていた記録の概要 (概略試算)
 (回送列車の宝塚駅到着時の運転状況)

さらに、回送列車の宝塚駅到着時にA T S-SW形による非常ブレーキが2回作動したことを示すグラフとなっている。

具体的には、回送列車が同駅の下り出発信号機のA T S-SW形地上子（ロング）⁷5・6RQ1を通過し、常用ブレーキが作動した後、分岐器に係る制限速度40km/hの区間に60km/h以上の速度で進入した後に、1回目のA T S-SW形による非常ブレーキが作動し、回送列車が2番線のプラットホーム尼崎駅方端付近で一旦停止したことを示すグラフとなっている。

また、その後回送列車が再び始動し、常用ブレーキが作動した後、下り出発信号機のATS-SW形地上子（誤出発防止）⁸6R3Q2を通過したところで、2回目のATS-SW形による非常ブレーキが作動し、列車停止位置目標付近に停止したことを示すグラフとなっている。

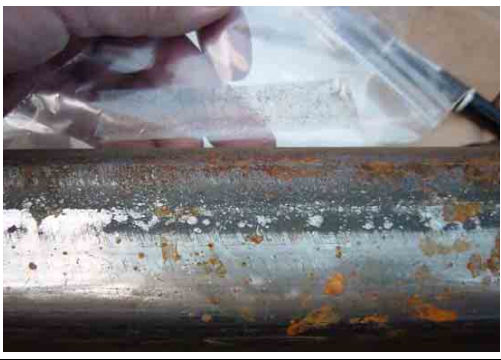
No.	試料名称	採取箇所	外観等	分析結果概要	推定材料	推定部材	採取状況
1	レール 白色粉	8 8 番と 8 9 番 まくら木間の上り 線左レール頭 頂面	白色粉	SiO ₂ Fe ₂ O ₃ Al ₂ O ₃ Na ₂ O K ₂ O CaO 石英 長石 雲母 粘土鉱物	花崗岩	バラスト
