西日本旅客鉄道株式会社福知山線列車脱線事故
に係る鉄道事故調査について（経過報告）

平成17年9月6日
航空・鉄道事故調査委員会

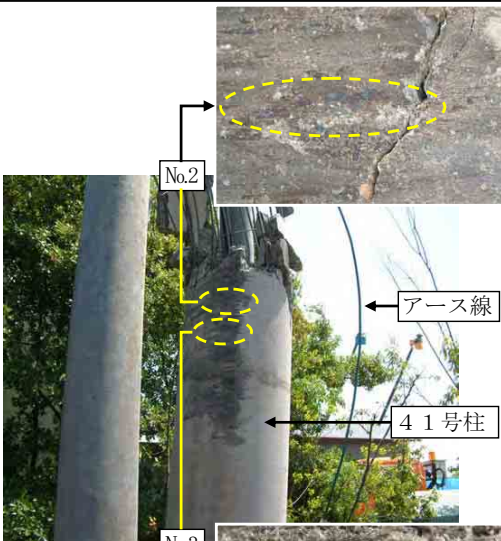
2	電柱 擦過痕	4 1 号柱 (上り 1 k 8 1 4 m)	擦過付着 (金属光沢)	Fe Cr Si Ca Al Ni	ステンレス	車体

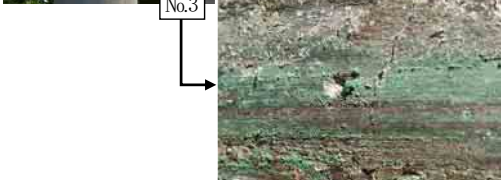
1両目左側3番目の旅客用乗降扉後部上方の雨樋の上下から採取した付着物は、41号柱のアース線の被覆ビニル、アース線カバー用塩化ビニル管と同質のものであった。

3	電柱 付着物	4 1 号柱 (上り 1 k 8 1 4 m)	緑色の粘着性 付着物 (粒子 状で採取)	4 1 号柱のア ース線の被覆ビ ニルと同質のスペ クトル	—	4 1 号柱 のア ース 線の被覆 ビニル

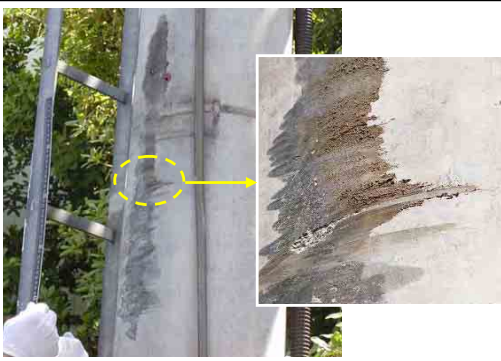
4	電柱 付着物	1 0 8 番まくら 木脇の電柱	褐色状の粘着 性付着物	車両屋根布と同 質のスペクトル	—	車両屋根 布

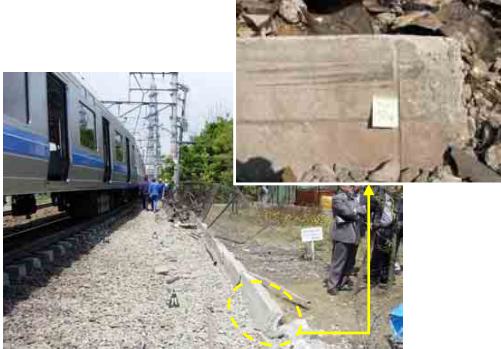
5	フェンス 付着物	1 5 6 番まくら 木脇のフェンス	黒から銅色で 光沢のある付 着物 (薄片状)	Fe O Cr Si Al Ni Ca C	ステンレス	車体
