西日本旅客鉄道株式会社 芸備線 備後八幡駅～内名駅間において発生した
鉄道事故調査について
(経過報告)

令和6年2月29日
運輸安全委員会（鉄道部会）

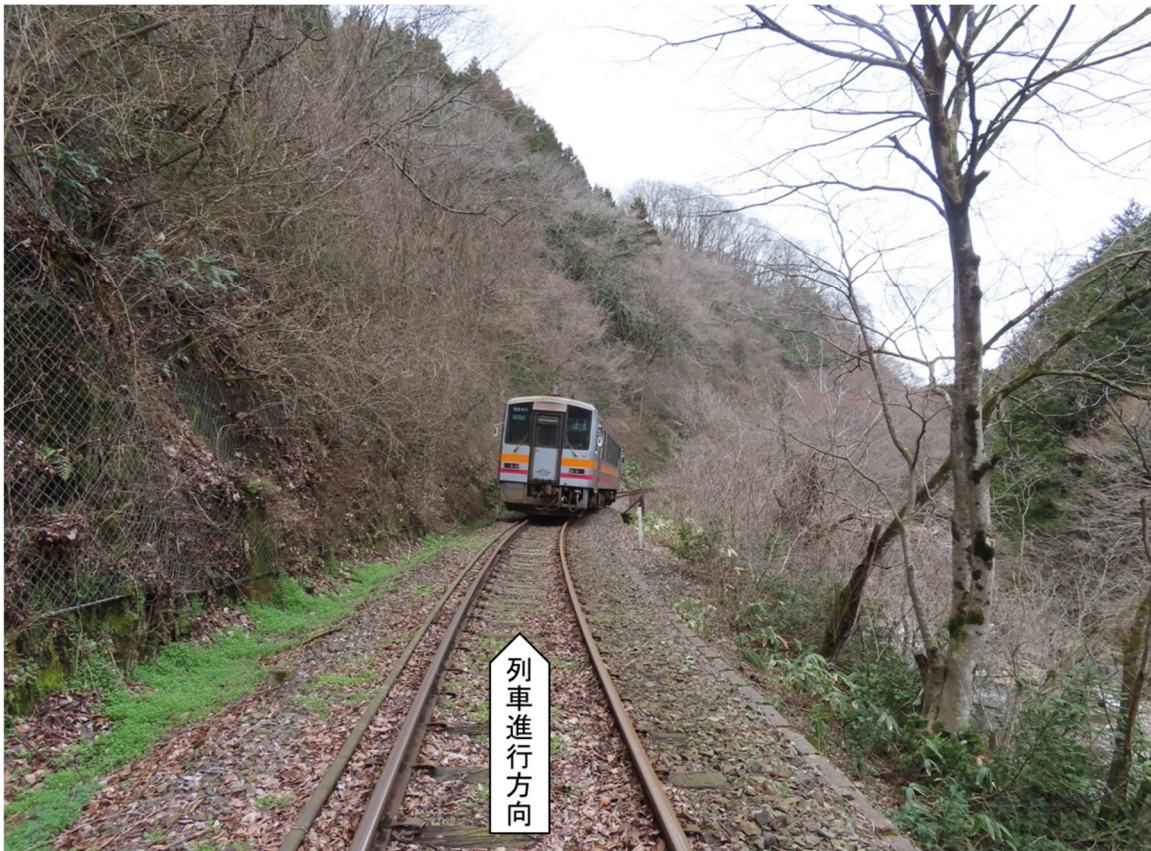
図2 事故現場の状況

西日本旅客鉄道株式会社の新見駅発備後落合駅行き1両編成（ワンマン運転）の下り第445D列車の運転士は、令和5年3月23日（木）19時22分ごろ、備後八幡駅～内名駅間を速度約25km/hで運転中、前方の軌道内に支障物を認め、直ちに非常ブレーキを操作したが、列車はこれに衝突して停止した。停止後に運転士が列車を確認したところ、前台車の全2軸が右側（以下、車両は前から数え、前後左右は列車の進行方向を基準とする。）に脱線しており、車両の下に岩塊を認めた。

新見駅発備後落合駅行き下り第445D列車は、芸備線備後八幡駅を定刻（19時15分）より約2分遅れて出発した。同列車の運転士は、備後八幡駅～内名駅間を約25km/hで運転中、約20m前方の軌道内に支障物を認め、直ちに非常ブレーキを操作したが、列車はこれに衝突して停止した。停止後に運転士が列車を確認したところ、前台車の全2軸が右側に脱線しており、車両中央付近の床下に岩塊を発見した。

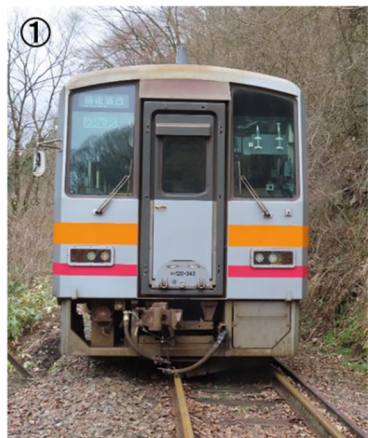
① 前台車の全2軸が右側に脱線

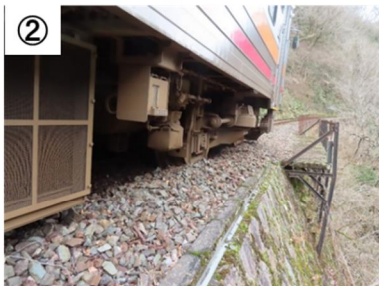
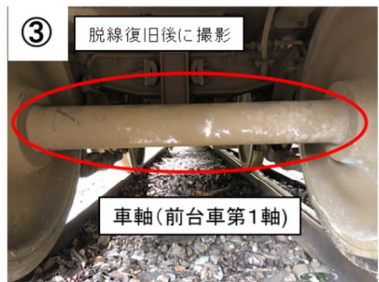
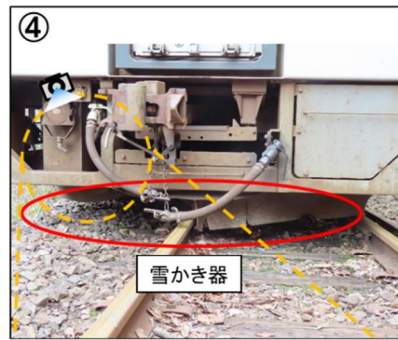
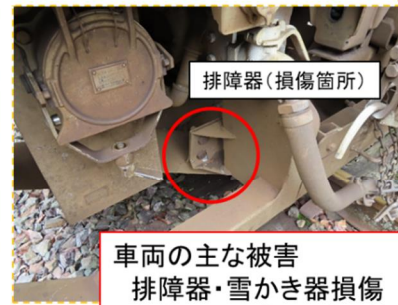
図3 車両の状況

③ 車両の排障器及び雪かき器の損傷、車軸（前台車第1軸）の擦傷等が認められた。

車両の主な被害
排障器・雪かき器損傷
車軸(前台車第1軸)擦傷

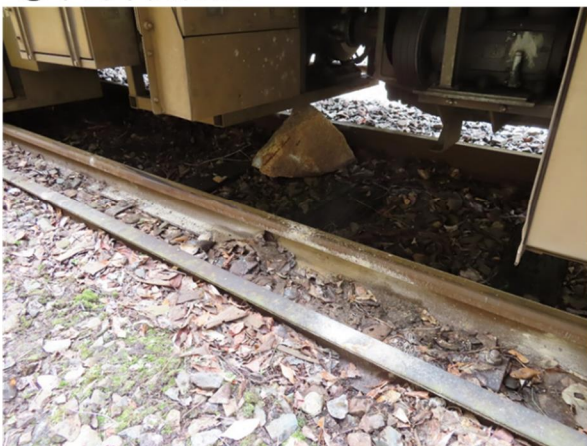
① 車両中央付近

① 車両下の軌間内に岩塊が二つ認められた。一つは車両中央付近、もう一つは車体前頭部の雪かき器と前台車の第1軸との間にあった。
