弘南鉄道株式会社 大鰐線 大鰐駅～宿川原駅間において発生した
鉄道事故調査について
(経過報告)

令和6年7月25日
運輸安全委員会（鉄道部会）

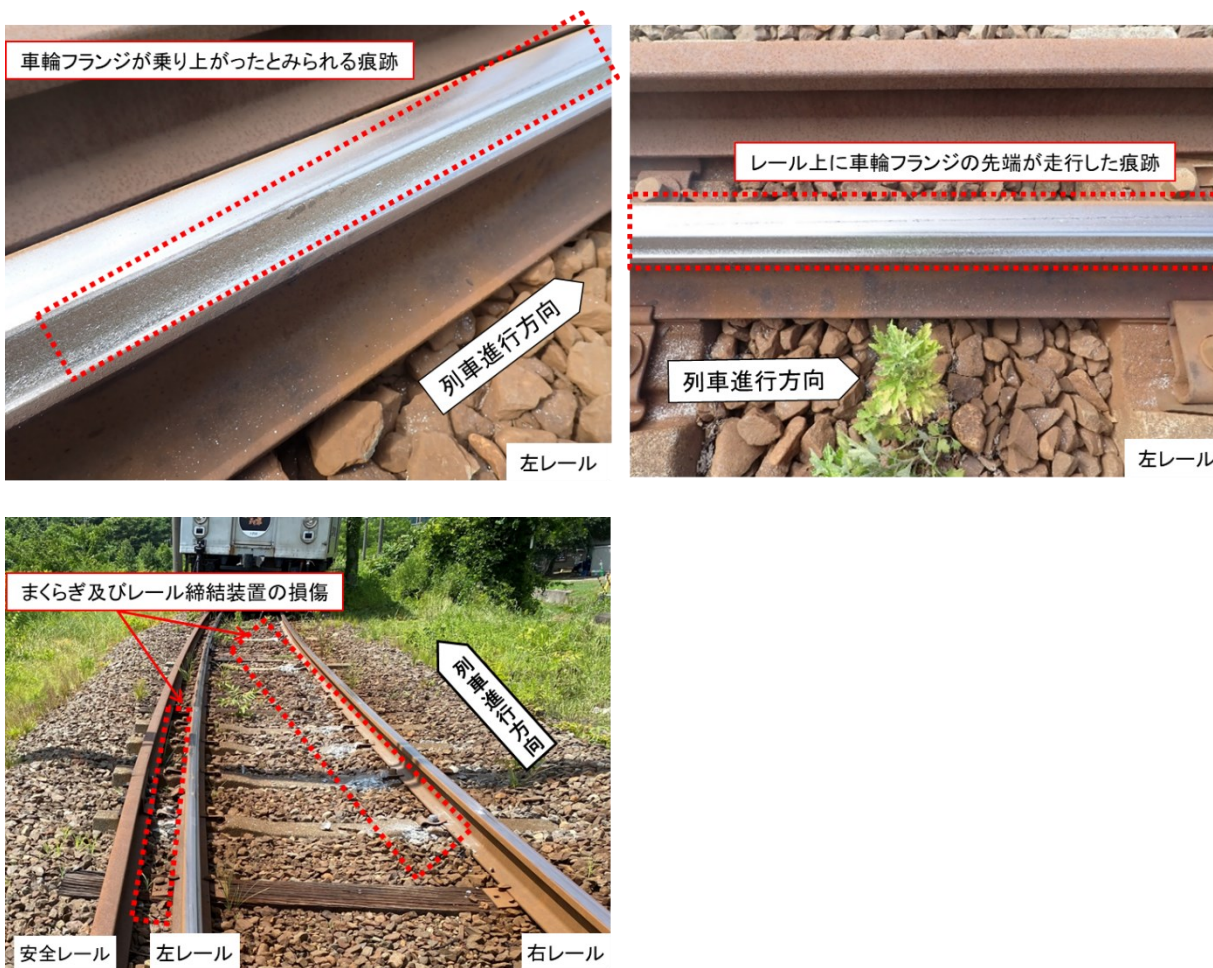
図2 鉄道施設の損傷

- ① 左レール(外軌)のゲージコーナー^{*1}側の頭部側面からレール頭頂面に車輪フランジが乗り上がったとみられる痕跡
- ② 左レール(外軌)上に車輪フランジの先端が走行した痕跡
- ③ レール締結装置及びまくらぎの損傷
- ④ 後部車両前台車の第1軸及び第2軸の車輪リム面に擦過痕及び打痕
- ⑤ 後部車両前台車の第1軸歯車箱底部が破損
- ⑥ 後部車両前台車の第2軸主電動機通風口に打痕
