# 鉄道重大インシデント調査報告書

東日本旅客鉄道株式会社南武線武蔵中原駅構内における鉄道重大インシデント  
(列車の進路に支障があるにもかかわらず、当該列車に進行を指示する信号が  
現示された事態に係る鉄道重大インシデント)

平成14年 6 月 28 日

航空・鉄道事故調査委員会

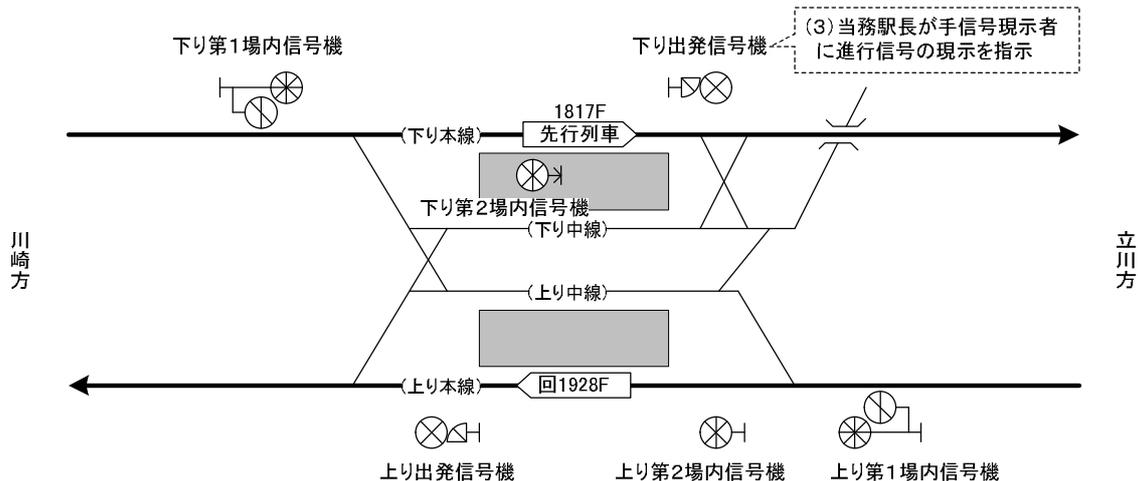
### 1. 当務駅長が、下り出発信号機の手信号現示者に進行信号の現示を指示

当務駅長の口述によれば、当務駅長は、先行列車を出発させるため、下り出発信号機の手信号現示者に進行信号を現示するよう指示し、その後、下り第 1 場内信号機の手信号現示者より、本件列車が下り第 1 場内信号機に到着した旨の連絡を受けたことから、本件列車を進入させるため、下り第 1 場内信号機の手信号現示者に進行信号を現示するよう指示した。

3.1.3 より、この下り第1場内信号機の手信号現示者に対する進行信号の現示の指示は、下り出発信号機の手信号現示者に対し、先行列車への進行信号の現示を指示した後であったことから、当務駅長は、すでに先行列車は出発したものと思込み、防護区域に列車がないことの確認を確実に行わなかった可能性が考えられる。

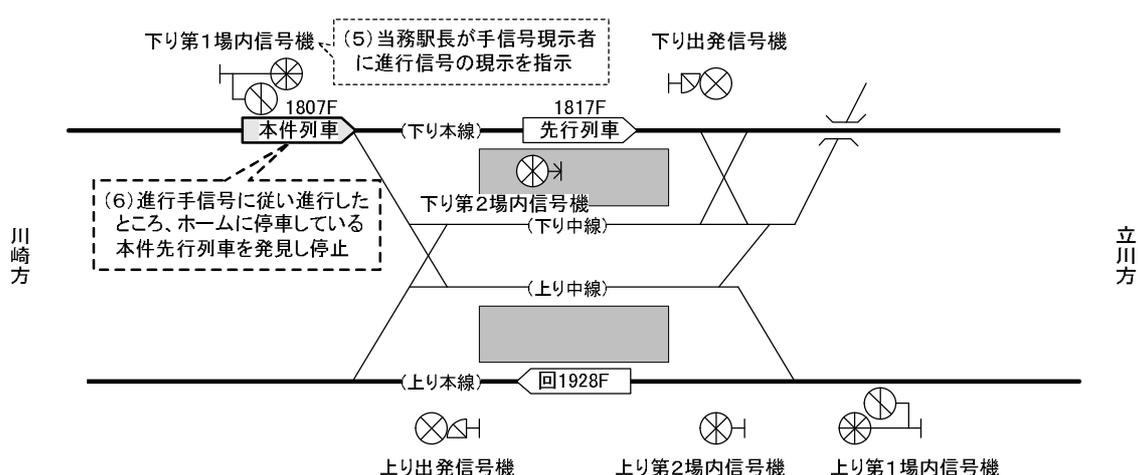
### 3. 当務駅長が、下り第1場内信号機の手信号現示者に進行信号の現示を指示

なお、当務駅長の口述によれば、21 時 50 分を過ぎたころ、先行列車が第 1 場内信号機に到着し、進入させたとしていることから、その次の本件列車が下り第 1 場内信号機に到着し、当務駅長が手信号現示者に進行信号を現示するよう指示したのは、22 時ごろであったものと推定される。

あたり、防護区域に列車がないことの確認を確実に行わなかったことが考えられる。

また、21時44分ごろより代用手信号による列車の運行を開始し、上下線の出発及び到着する列車が輻輳していた状況にあつて、3.1.2 のとおり、当務駅長は上下線の手信号現示指示者と下り第2場内信号機の手信号現示者を兼務していたことから、手早く列車の運行をさばかなければならないとの思いが生じ、このことが防護区域に列車がないことの確認を確実に行わなかったことに関与した可能性が考えられる。

本鉄道重大インシデントは、代用手信号により列車の運行を行っていた際に、手信号の現示指示者が、下り第1場内信号機の手信号現示者に対し進行信号の現示を指示するにあつて、防護区域に列車がないことの確認を確実に行わなかったことによるものと推定される。

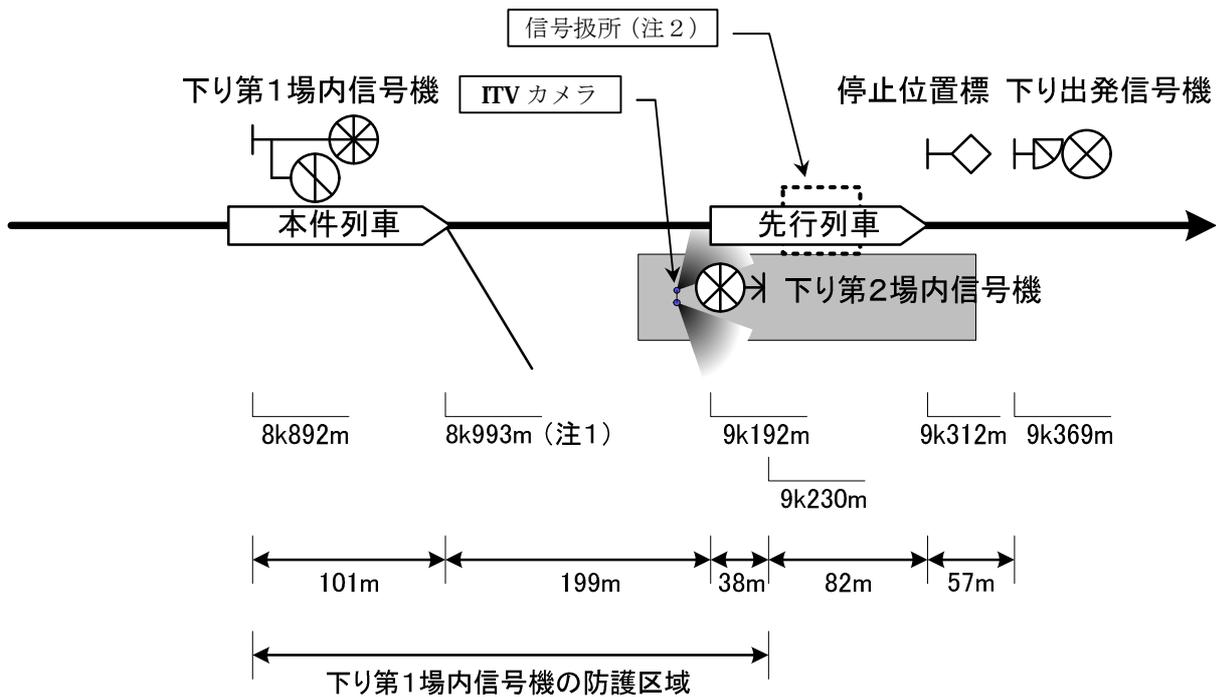
### 付図3 本件列車停止時の位置関係

下り本線における所定の列車停止位置は、川崎駅起点 **9k 312m** であり、先行列車の列車長が **120m** であることから、このときの列車の後端は **9k 192m** となる。列車が所定の位置に停止しているときには、列車の後尾 **38m** の部分が、下り第1場内信号機の防護区域内に存在している状態となる。

本件列車の運転士の口述によれば、運転士は、下り第 1 場内信号機の進行手信号に従い本件列車を進行させたところ、前方に停車中の先行列車が見えたため、直ちにブレーキを使用し、分岐器付近において停止した。その際、先行列車は下り本線のホームの通常的位置に停止していたとのことであり、先行列車の後尾の約 38 m の部分は、下り第 1 場内信号機の防護区域内にあったものと推定される。

このため、下り第 1 場内信号機の進行手信号は、本来現示してはならない時機に現示されたものと推定される。

(注1) 表記のキロ程 (8 k 993m) は分岐器前端の位置を示す。本件列車の正確な停止位置は不明であるが、運転士によれば、本件列車は分岐器付近で停止したとしている。

(注2) 武蔵中原駅は高架駅であり、信号扱所はホーム階の下の中二階に位置している。

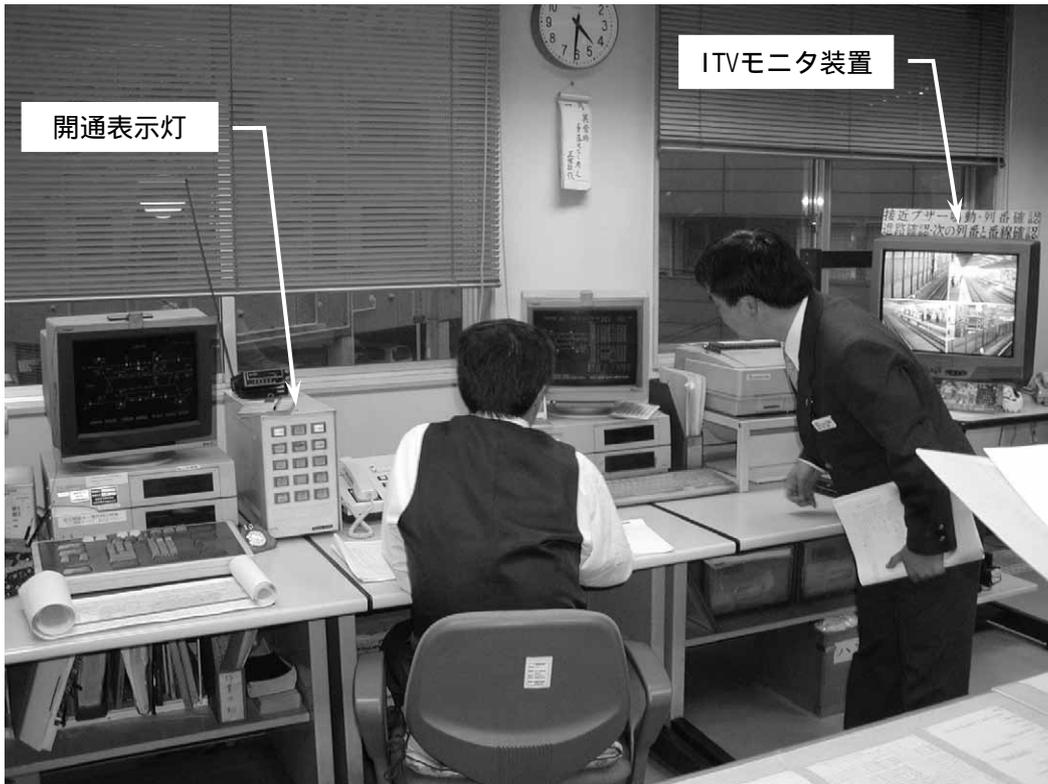
## 写真1 信号扱所の状況

- ①ホーム上に設置されたI T Vカメラの映像を信号扱所のモニタで監視し、列車番号及び列車が動き始めたことを確認する。
- ②点灯していた開通表示灯が滅灯することにより、列車が出発信号機の防護区域に進入していることを確認する。
- ③開通表示灯が再び点灯することにより、列車が出発信号機の防護区域を越えて進行したことを確認する。（写真1、2参照）

当務駅長の口述より、列車の確認に用いられた I T V モニタ装置及び開通表示灯は正常に動作していたものと考えられ、また、運転士の口述より、運転士は下り第 1 場内信号機の進行手信号の現示に従って進行したものと考えられることから、当務駅長は、下り第 1 場内信号機の手信号現示者に対し進行信号の現示を指示するに

注) ITVモニタ装置は、上下線の本線及び中線を4分割で表示しており、下り本線は、右下に表示される。

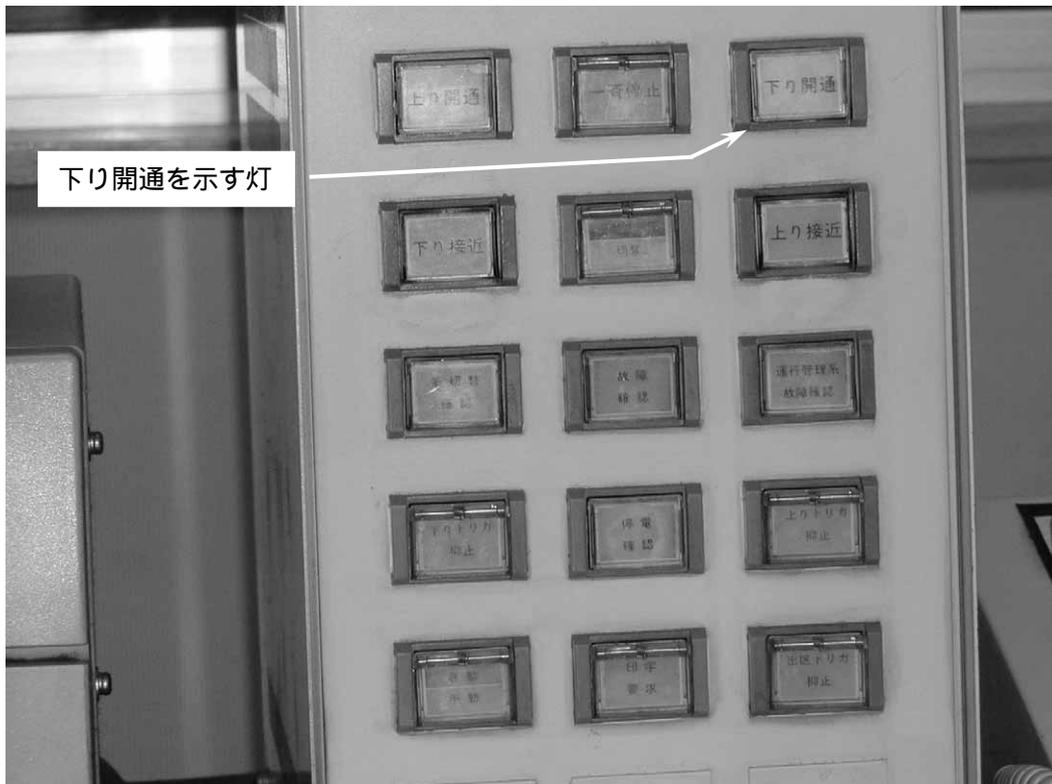
## 写真2 開通表示灯

開通表示灯 出発信号機の防護区域内の軌道回路(転てつ器部を除く。)のリレーの状態を表示するもので、当該軌道回路に列車が存在しない場合に点灯し、存在する場合に滅灯する。出発信号機の防護区域の列車の有無の確認に役立てることを目的として設けられている。
